### *Inspectierapport*

*Inspectie volgens NEN3140 en inventarisatie  
brandrisico van elektrisch materieel, volgens  
certificatie schema SCIOS scope 10*

*Rapportnummer : 13126*

Brandweer s-Graveland

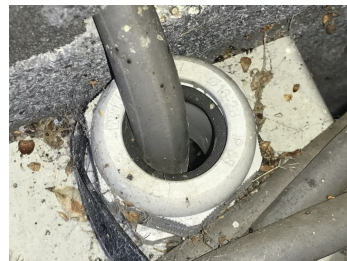
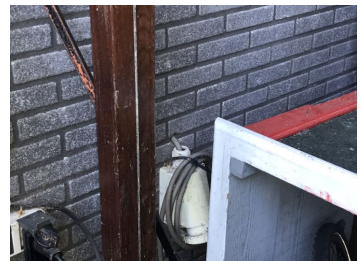
Kwalificatie 3

Een contactdoos in een vochtige ruimte (buitenopstelplaats nsa) is niet spatwaterdicht gemonteerd.

*Toelichting : De invoerwartel aan de bovenzijde is te ruim gekozen waardoor er (regen)water in het contactdoos kan lopen.*

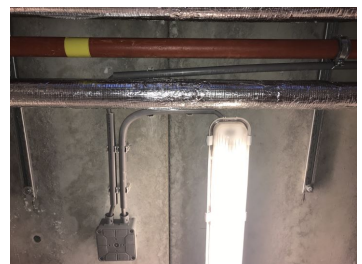
4

Kwalificatie 3

De contactdozen voor algemeen gebruik zijn niet beveiligd door een aardlekschakelaar van maximaal 30 mA.

*Toelichting : Betreft het nieuwe contactdoos boven de werkbank. Deze is aangesloten op de verlichtingsgroep. Deze verlichtingsgroep is niet beveiligd door een aardlekschakelaar.*

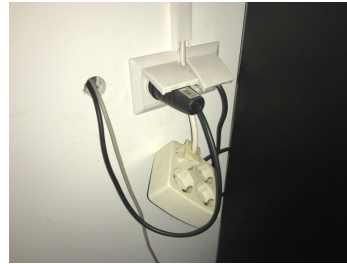
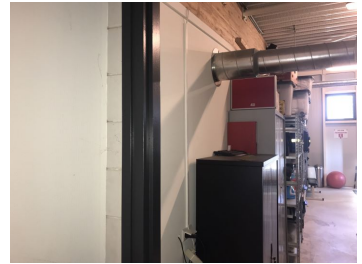
Locatie: Hoofdgebouw - 1e Verdieping - Berging  
De elektrische installatie is ondeugdelijk uitgebreid.  
(hobbywerk)

*Toelichting : Arbeidsmiddelen maken deel uit van de vast installatie.*

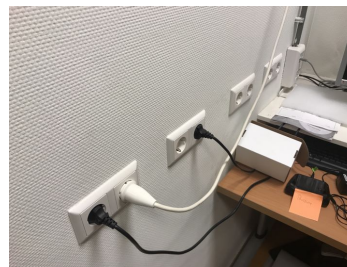
6

Kwalificatie 2

Locatie: Hoofdgebouw - 1e Verdieping - Berging  
De elektrische installatie is ondeugdelijk uitgebreid.  
(hobbywerk)

*Toelichting : Arbeidsmiddelen maken deel uit van de vast installatie. (door het plafond gevoerd)*

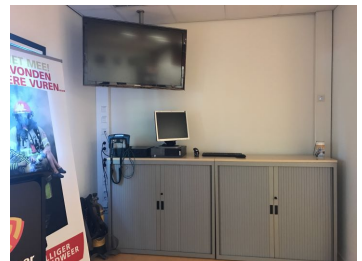
7

Kwalificatie 3

Locatie: Hoofdgebouw - 1e Verdieping - Instructieruimte  
De metalen wandgoten zijn niet vereffend.

*Toelichting : Gemeten is  $>1999 \Omega$  tussen de metalen wandgoot en het beschermingscontact van het hierin aanwezige contactdoos.*

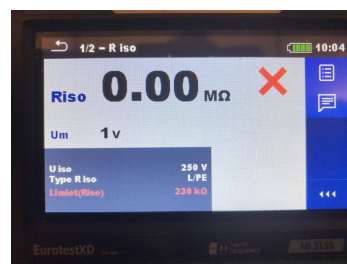
8

Kwalificatie 2

De isolatieweerstand is lager dan de minimaal vereiste grenswaarde van  $0,23 \text{ M}\Omega$ .

*Toelichting : Gemeten is  $0,00 \text{ M}\Omega$  op groep 1. (verlichting)*

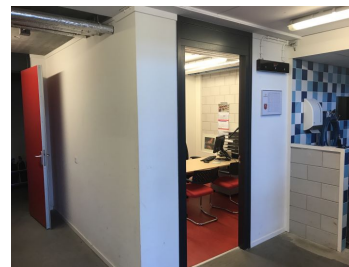
10

Kwalificatie 4

De op locatie aanwezige installatietekeningen komen niet overeen met de werkelijke situatie. De tekeningen zijn niet bijgewerkt.

*Toelichting : o.a.: Diverse uitbreidingen ontbreken op de tekening.*

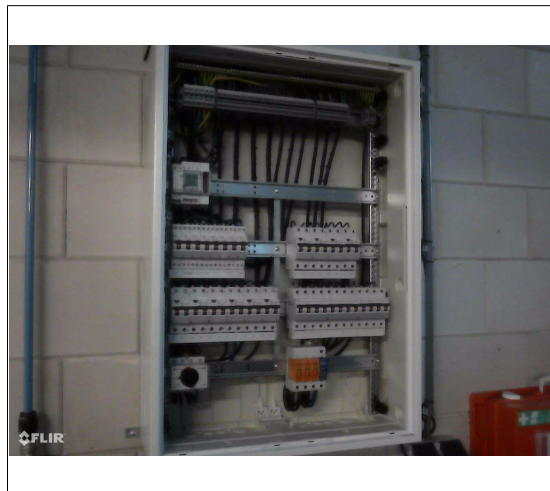
Locatie: Hoofdgebouw - 0 (begane grond) - Uitruk garage, Verdelers: KL0-1

**Emissiecoëfficiënt** = 0.95   Tomg [°C] = 20,  
**Component:** Ir A

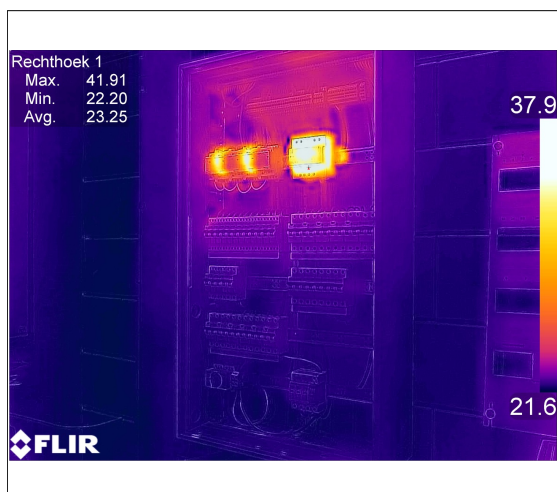
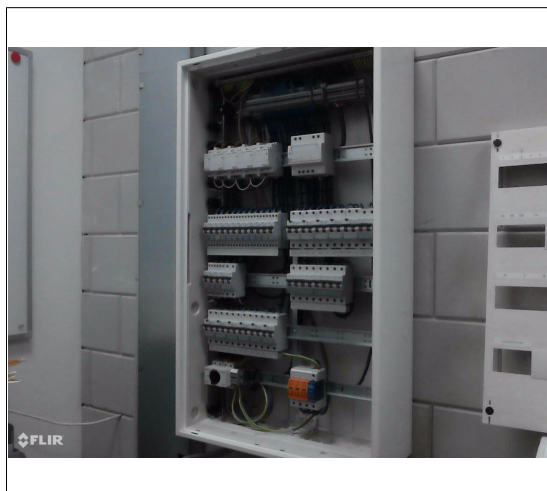
Locatie: Hoofdgebouw - 1e Verdieping - Postkamer, Verdeler: KL1-1

**Emissiecoëfficiënt** = 0.95   Tomg [°C] = 20,  
**Component:** lr A

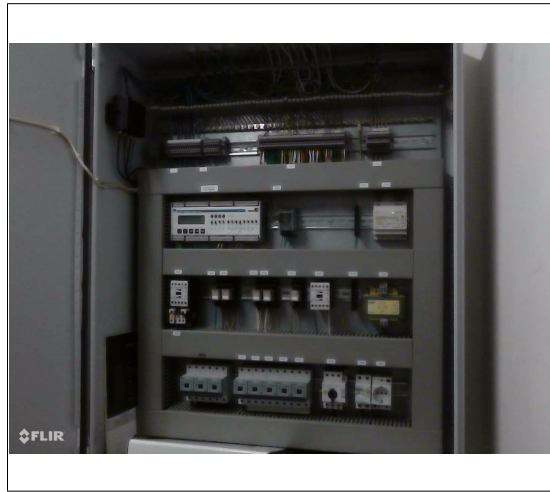
Locatie: Hoofdgebouw - 1e Verdieping - CV-ruimte, Verdelers: RK-01

**Emissiecoëfficiënt** = 0.95 Tomg [°C] = 20,  
**Component:** Ir A
