### *Inspectierapport*

*Inspectie volgens NEN3140 en inventarisatie  
brandrisico van elektrisch materieel, volgens  
certificatie schema SCIOS scope 10*

*Rapportnummer : 13134*

Brandweer Loosdrecht

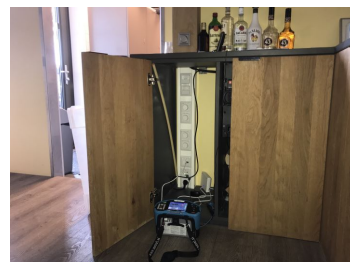
Locatie: Hoofdgebouw - 0 (begane grond) - Bar kantine  
Van de metalen wandgoot is de weerstand van de vereffening te hoog.

*Toelichting : Gemeten is  $>2 \Omega$  tussen de metalen wandgoot en het beschermingscontact van het hierin aanwezige contactdoos.*

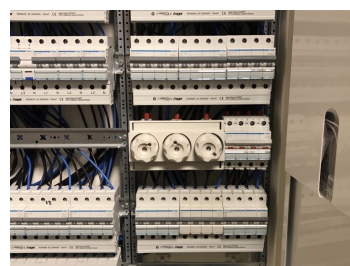
Een glaasje van een patroonhouder in de schakel- en verdeelinrichting is niet toegepast.

*Toelichting : Het betreft de glaasjes van de patroonhouders groep K13.*

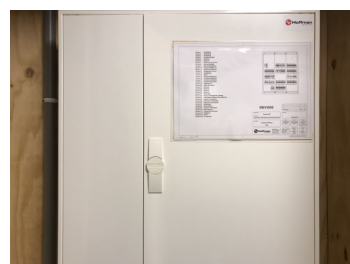
De behuizing van de verdelers is niet voorzien van een identificatie.

*Toelichting : De hoofdcodering HVK ontbreekt.*

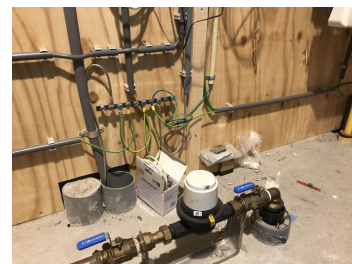
Locatie: Hoofdgebouw - 0 (begane grond) - Meterkast  
Niet elke geleider die is aangesloten op de hoofdaardrail of -klem (HAR), is afzonderlijk losneembaar.

*Toelichting : Betreft de vereffening van de gasleiding en de vereffening van de coax/data verbinding.*

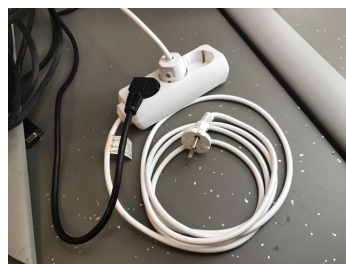
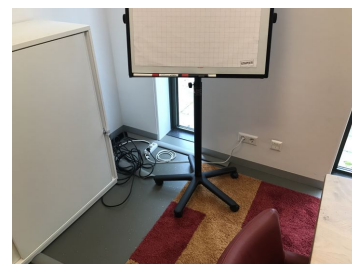
Locatie: Hoofdgebouw - 0 (begane grond) - Spreek en vergaderruimte  
Er is een verdeeldoos met aardcontacten/randaarde toegepast met hieraan een stekker zonder aardcontacten.

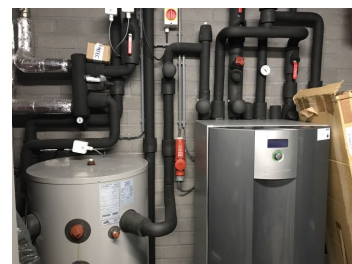
Locatie: Hoofdgebouw - 0 (begane grond) - Technische ruimte  
De kortsluitstroom tussen de fase en de beschermleiding is niet voldoende hoog met betrekking tot de beveiliging van de groep. Tijdsige uitschakeling van de beveiliging kan niet worden gegarandeerd. Gemeten is 143 A.

*Toelichting : Het betreft het 32 A contactdoos ten behoeve van de warmtepomp. (verdeler HVK, groep K10, C20 A)*

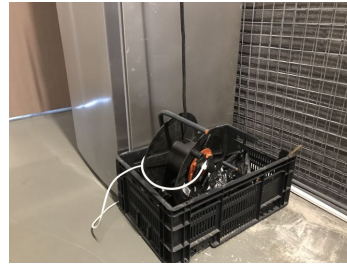
Locatie: Hoofdgebouw - 0 (begane grond) - Technische ruimte  
Arbeidsmiddel of snoer staat onder mechanische belasting.

*Toelichting : De kabelhaspel 'hangt' aan de kabel.*

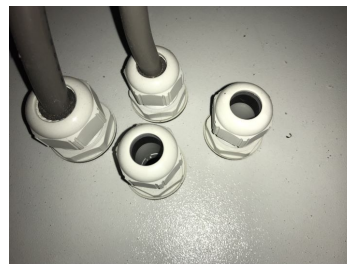
Locatie: Hoofdgebouw - 0 (begane grond) - Technische ruimte  
Er zijn niet afgedichte wartels in de behuizing aanwezig.

*Toelichting : Betreft de aansluitkast van de persluchtcompressor.*

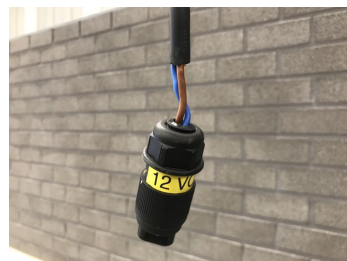
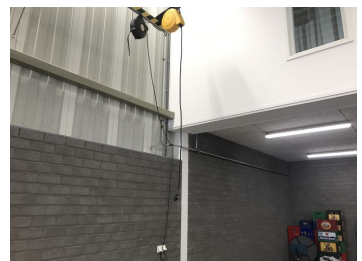
Locatie: Hoofdgebouw - 0 (begane grond) - Uitruk garage  
Arbeidsmiddel aanwezig met zichtbare schade.

*Toelichting : Betreft een 12 V aansluitstekker. Deze is niet juist op de kabel gemonteerd. Aders zijn zichtbaar.*

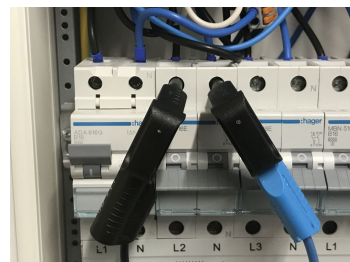
Onverwachte spanning aanwezig op de afgaande contacten van de groep tijdens de meting van de isolatieweerstanden. De groep was ten tijde van de meting spanning- en stroomloos geschakeld.

*Toelichting : Gemeten is 71 V op groep 2. (voeding brandweerauto)*

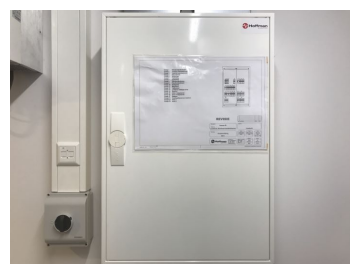
De behuizing van de verdeler is niet voorzien van een identificatie.

*Toelichting : De hoofdcodering OVK-1 ontbreekt.*

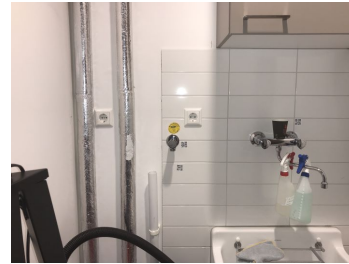
Locatie: Hoofdgebouw - 1e Verdieping - Wasruimte  
De contactdozen voor de wasmachine en droger  
(gebruikt als algemeen) zijn niet beveiligd door een  
aardlekschakelaar van maximaal 30 mA.

*Toelichting : Beveiligd met verdeler OVK-1, groep 5  
en groep 6.*

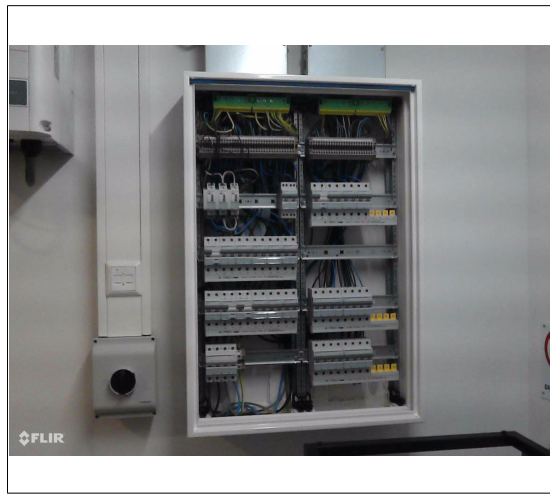
Locatie: Hoofdgebouw - 1e Verdieping - Boilerruimte, Verdeler: OVK-1

**Emissiecoëfficiënt** = 0.95   Tomg [°C] = 20,  
**Component:** Ir A

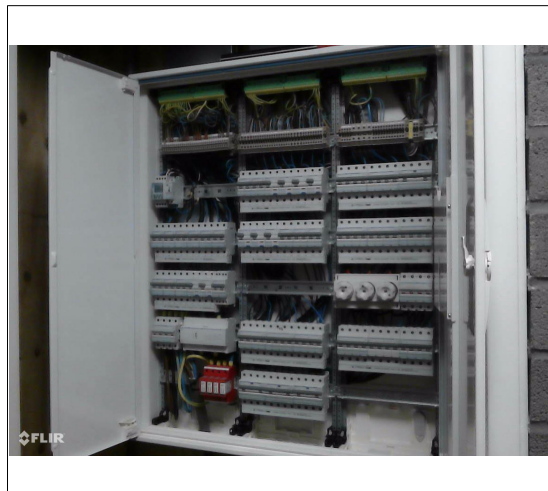
Locatie: Hoofdgebouw - 0 (begane grond) - Elektrakast, Verdeler: HVK

**Emissiecoëfficiënt** = 0.95   Tomg [°C] = 20,  
**Component:** Ir A
