# Leeuwerikstraat te Leiden

## Nader bodemonderzoek

Kenmerk : A0152.06-B/BNO/rap2  
Datum : 23 april 2021

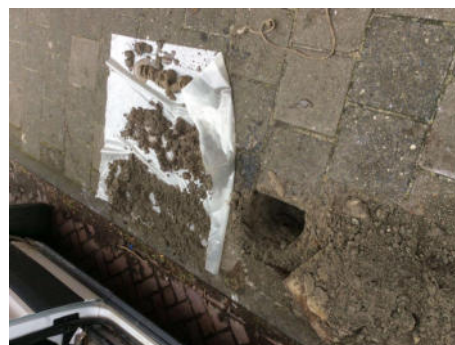
meetpunt 109.1  
25980878

- de bodem bestaat, vanaf het maaiveld tot de geboorde diepte van 3,0 m -mv uit matig siltig zand.

- aan het opgeboorde bodemmateriaal zijn geen afwijkingen waargenomen die kunnen duiden op een verontreiniging met minerale olie, vluchtige aromaten en/of naftaleen.

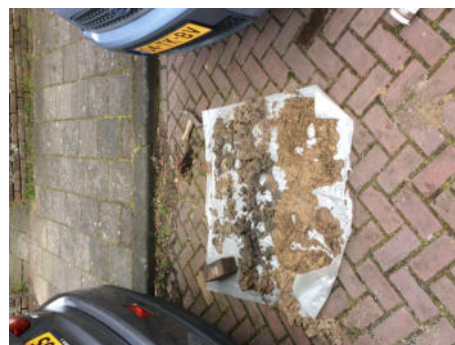
meetpunt 109.3  
25980880

type **grondboring**  
 datum **18-03-2021**  
 boormeester **J Verkade**  
 x **92398.45**  
 y **465228.75**
