## Nachtegaallaan te Leiden

Verkenkend onderzoek asbest in grond

Kenmerk : A0152.06-C/BNO/rap1  
Datum : 23 april 2021

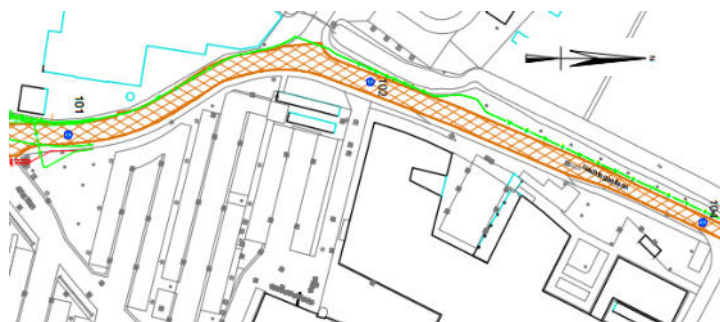
Detail situatietekening onderzoek 2020, zie ook bijlage 1.2

Direct onder het asfaltdek van de Nachtegaallaan blijkt sprake te zijn van een sterk heterogene opbouw, bestaande uit grond (zowel klei als zand), puin en lagen met een puin/grondmengsel. Ter plaatse van meetpunt 102 een matig metselpuinhoudende zandlaag aangetroffen. In deze zandlaag is asbest aangetoond (30 mg/kg ds). Het betreft hechtgebonden asbest in de vorm van twee fragmenten plaatmateriaal.

In de omliggende boringen is geen zand maar een puin- respectievelijk kleilaag aanwezig. Hierin is geen asbest aangetoond.

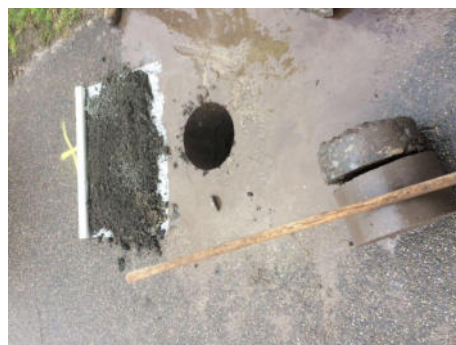
A0152.6, meetpunt 102.1  
26096039

asfalt, maaiveld 0  
kernboor, asfalt  
zand, matig fijn, matig siltig, zwak humeus, neutraal grijs, bruin, brokken klei, resten baksteen, resten slakken, zwak grind, schep -34  
-84

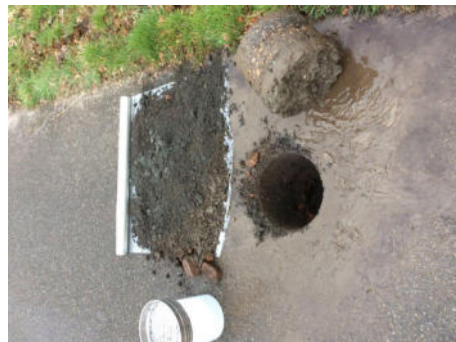
A0152.6, meetpunt 102.2  
26096038

asfalt, maaiveld 0  
kernboor, asfalt  
zand, matig fijn, matig siltig, zwak humeus, neutraal grijs, bruin, matig baksteen, zwak metselpuin, zwak grind, brokken klei, schep -28  
-78

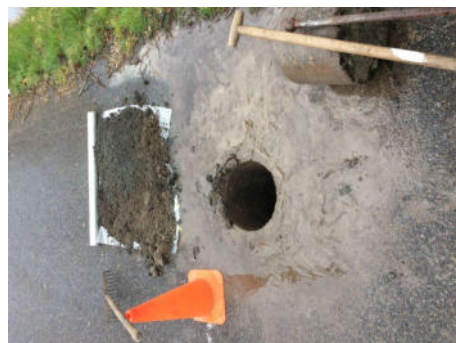
A0152.6, meetpunt 102.3  
26096037

asfalt, maaiveld 0  
kernboor, asfalt  
zand, matig fijn, matig siltig, zwak humeus, neutraal bruin, grijs, zwak grind, zwak baksteen, resten metselpuin, resten slakken, brokken klei, schep -30  
-80

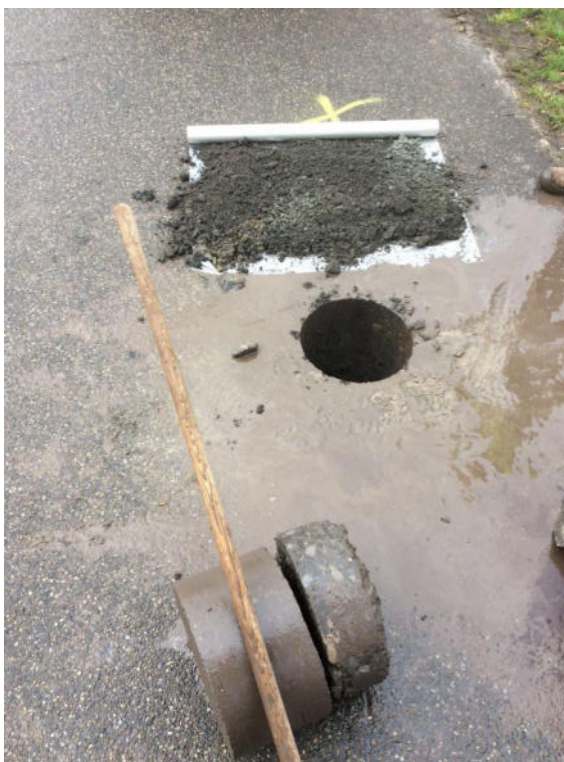
Meetpunt 102.1

- in het vrijgegraven en geïnspecteerde materiaal uit alle inspectiegaten is visueel geen asbestverdacht materiaal aangetroffen.
