# Nader onderzoek diverse kunstwerken

Uitgangspuntenrapport

**project** Gouda- Projectvoorbereiding NO kunstwerken  
**projectnummer** 222468  
**projectleider** Patrick Lunenburg

**opdrachtgever** Gemeente Gouda  
**postadres** Postbus 1086  
2800 BB GOUDA  
**contactpersoon** K. de Bruin

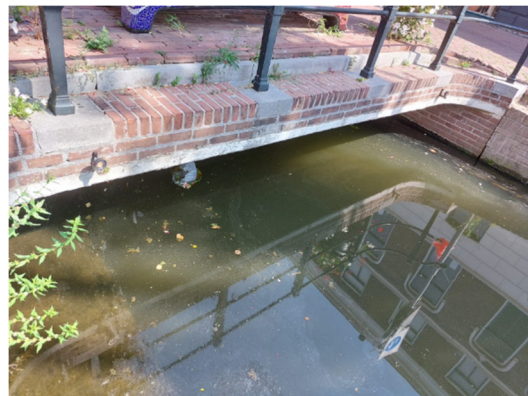
Foto 26: Westelijke dekrand met zichtbaar sloven net onder de waterlijn.

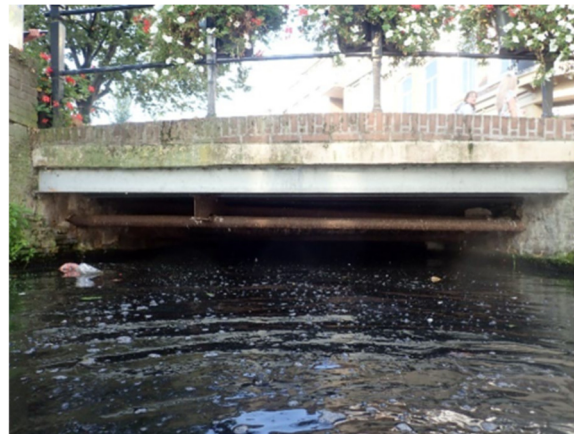
Foto 32: Dekrand oostzijde van het deel ouder dan 1926 waarvan de twee buitenste liggers onder het oorspronkelijke dek recent zijn vervangen; door twee IPE 200 profielen.
