## VERKORT RAPPORT

Risico-/schadeadres : Oude Kraan 26-34, 6811 LK, Arnhem

Aard schade : brand aan buitenzijde gebouw  
Oorzaak : brandstichting of vuurwerk  
Verklaring toestemming : ☐ ja ☒ nee  
Verklaring(en) : ☐ ja ☒ nee

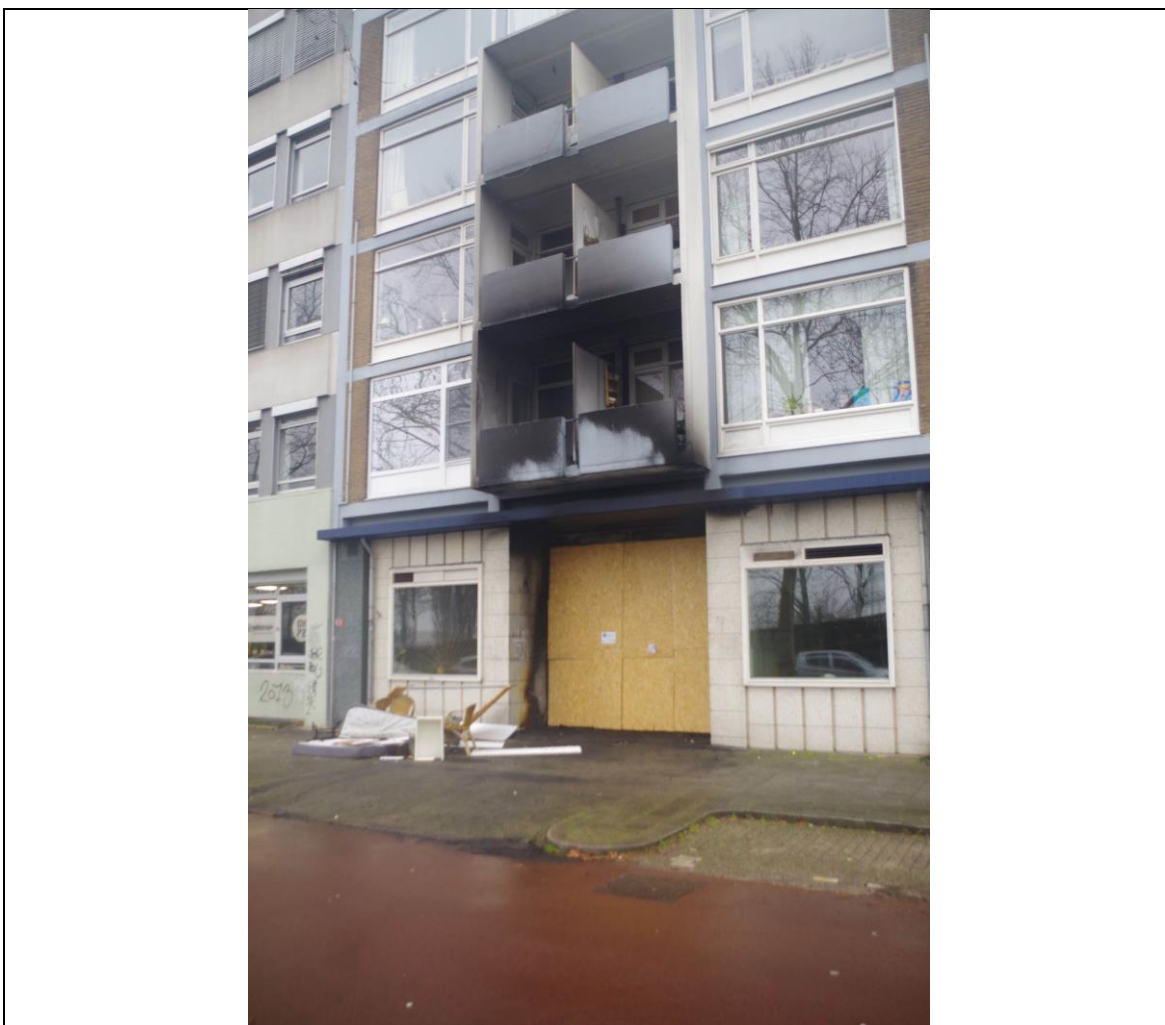
In de nacht van 31 december 2019 op 1 januari 2020 (jaarwisseling) is brand ontstaan aan de buiten- en voorzijde van onderhavig gebouw. Deze brand is ontstaan in een nis op de begane grond en die direct gesitueerd was aan de openbare weg de 'Oude Kraan' te Arnhem. In die nis bevond zich een overheaddeur die behoorde en toegang gaf tot ateliers/ruimten behorende bij Stichting Artez.

Foto 1: opname van de nis aan de buitenzijde en op de begane grond van het gebouw, waarin de brand was ontstaan en had gewoed.

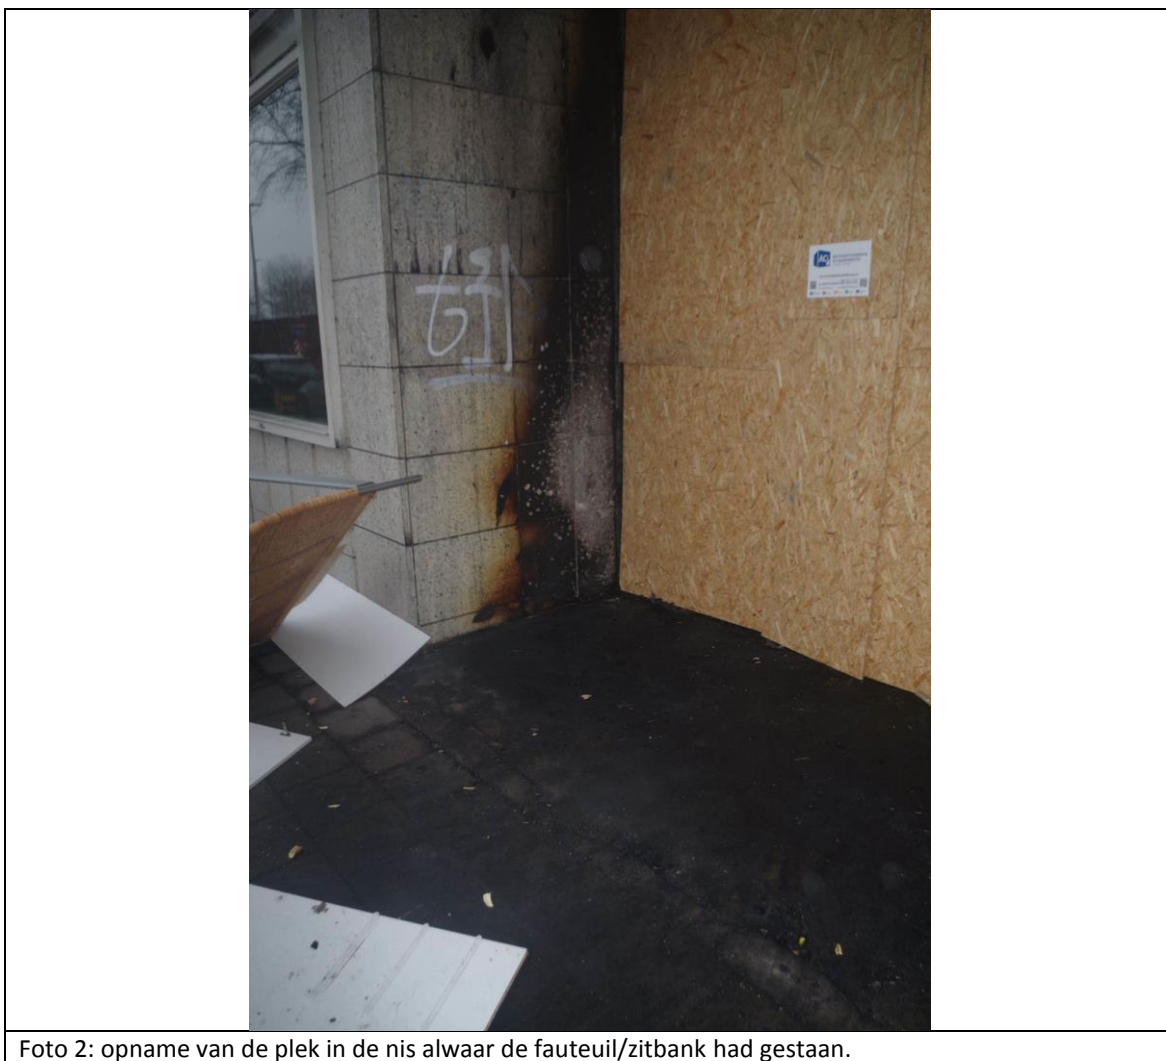
De brand vond haar oorsprong in een fauteuil of zitbank die in de nis voor en buiten de voornoemde overheaddeur stond. Vanuit die fauteuil of zitbank is de brand, via de uit aluminium vervaardigde en van ruiten voorziene overheaddeur, naar binnen geslagen.

Foto 2: opname van de plek in de nis alwaar de fauteuil/zitbank had gestaan.

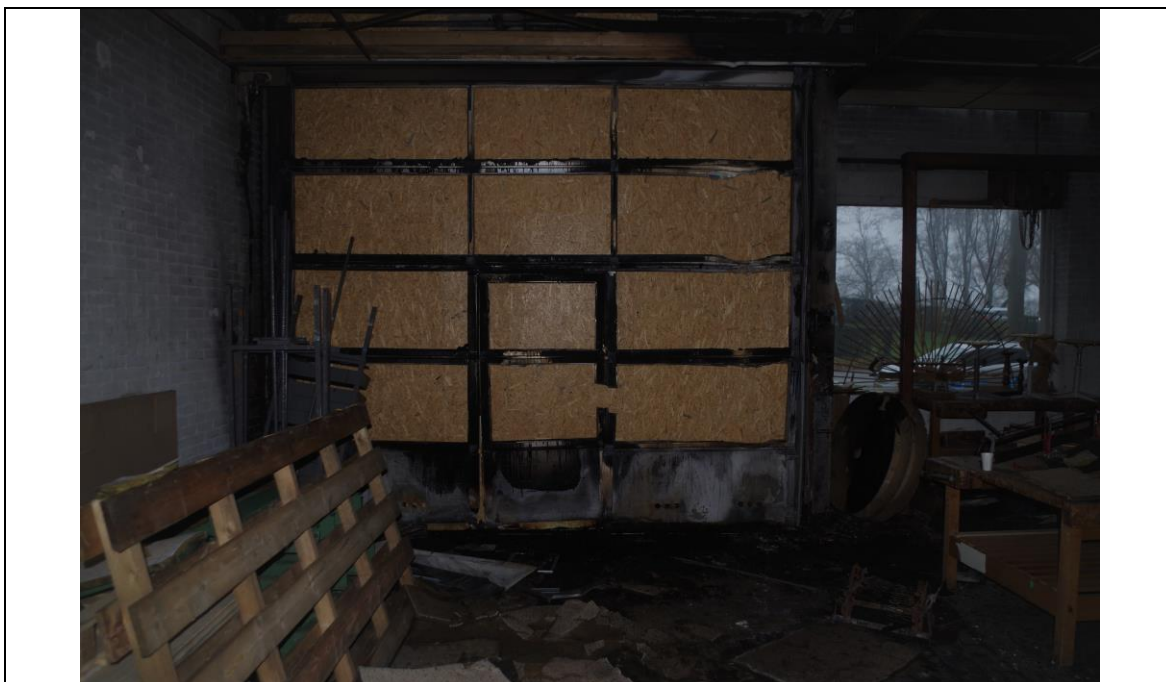
Dit leidde tot de feitelijke brandschade in de ruimte achter deze overheaddeur en ernstige rook- en roetschade in alle ateliers/ruimten van Stichting Artez.

Foto 3: opname van de overheaddeur. De opname is gemaakt vanuit het gebouw.

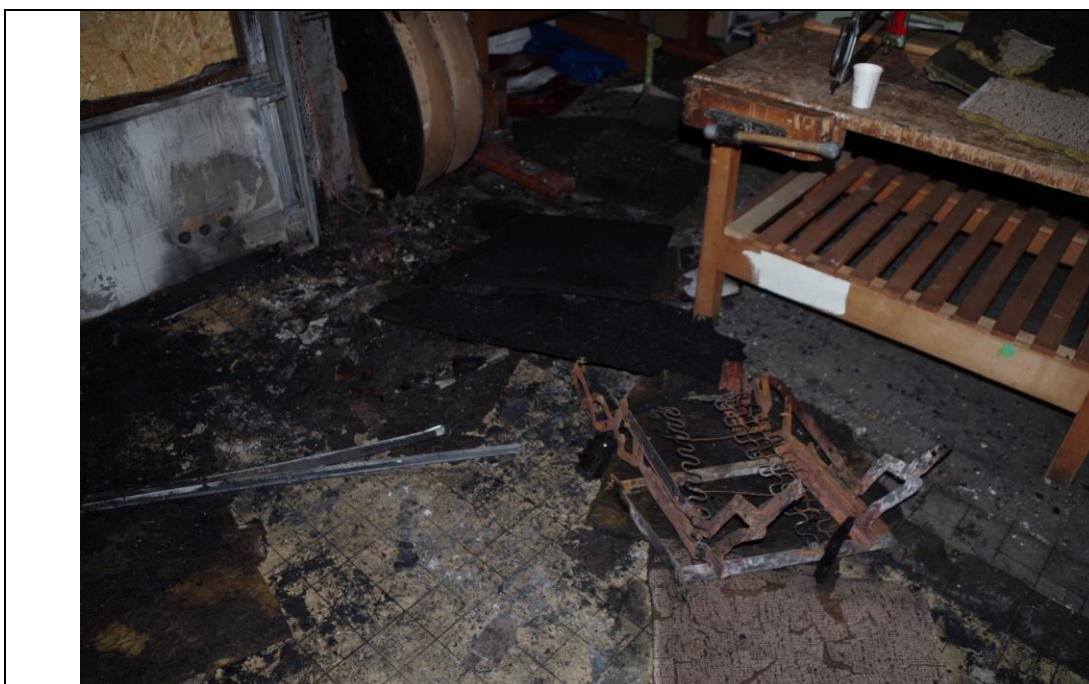
Foto 4: opname van de restanten van de fauteuil/zitbank die zich in de nis had bevonden en tot ontbranding was gekomen. De restanten zijn tijdens het onderzoek aangetroffen binnen het gebouw, direct achter de voornoemde overheaddeur en waren door de brandweer en de politie op die plek gedeponneerd.

De oorzaak voor het ontstaan van de brand in de fauteuil/zitbank kon niet meer worden vastgesteld.

Het ontstaan van de brand in die fauteuil/zitbank kan heel goed verband hebben gehouden met de jaarwisseling, doordat vuurwerk, al dan niet opzettelijk, in of op die fauteuil/zitbank terecht is gekomen of doordat die fauteuil/zitbank opzettelijk tot ontbranding is gebracht.
