BOUWHISTORISCH ONDERZOEK  
Slotweg 44, Egmond aan den Hoef

1 april 2022

### Bouwhistorisch onderzoek:

Object: Woonhuizen  
Adres: Slotweg 44, 44 Z1 en 44 Z2  
Monumentstatus: Rijksmonument, nr. 14602  
Kadastraal: Egmond-Binnen; sectie A, kadastraal nummer 3070

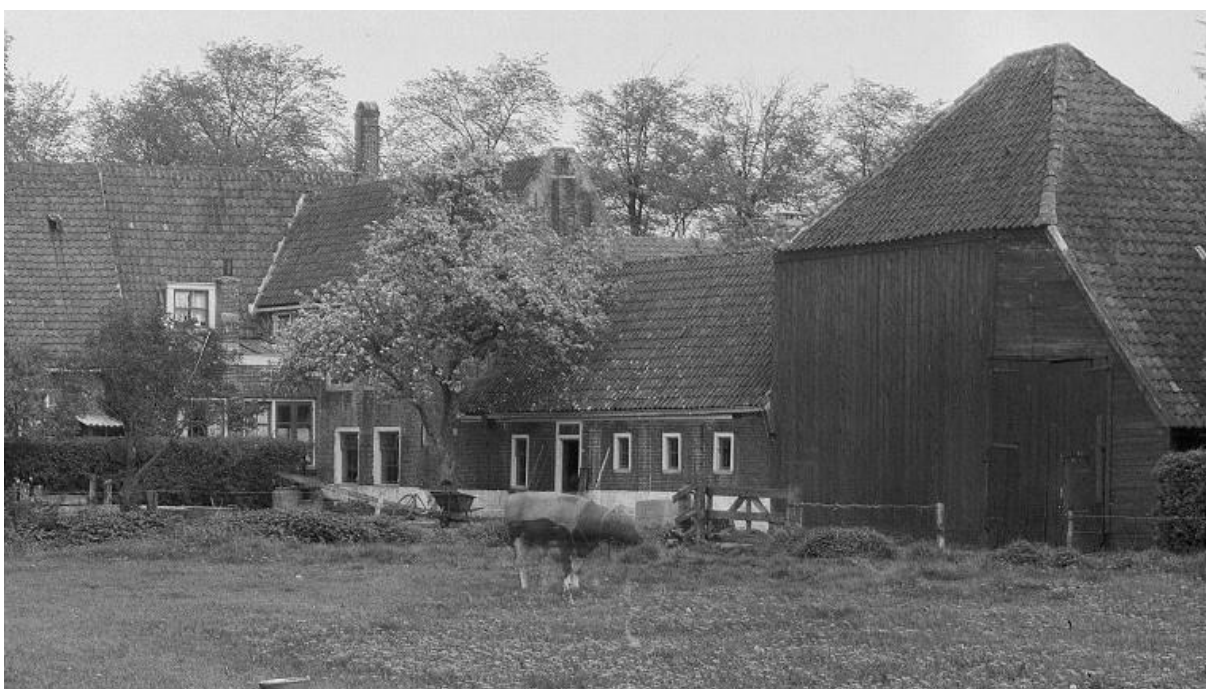
Het erf met de achterzijde van Slotweg 44 in 1937. Links is een aanbouw aan de achterzijde van Slotweg 44 te zien, die mede op basis van de roedenverdeling van de ramen op de tweede helft van de 19<sup>e</sup> eeuw te dateren is. In het midden is het huidige bouwdeel 44-Z2 te zien, rechts het hooihuis. (collectie Stichting Historisch Egmond)

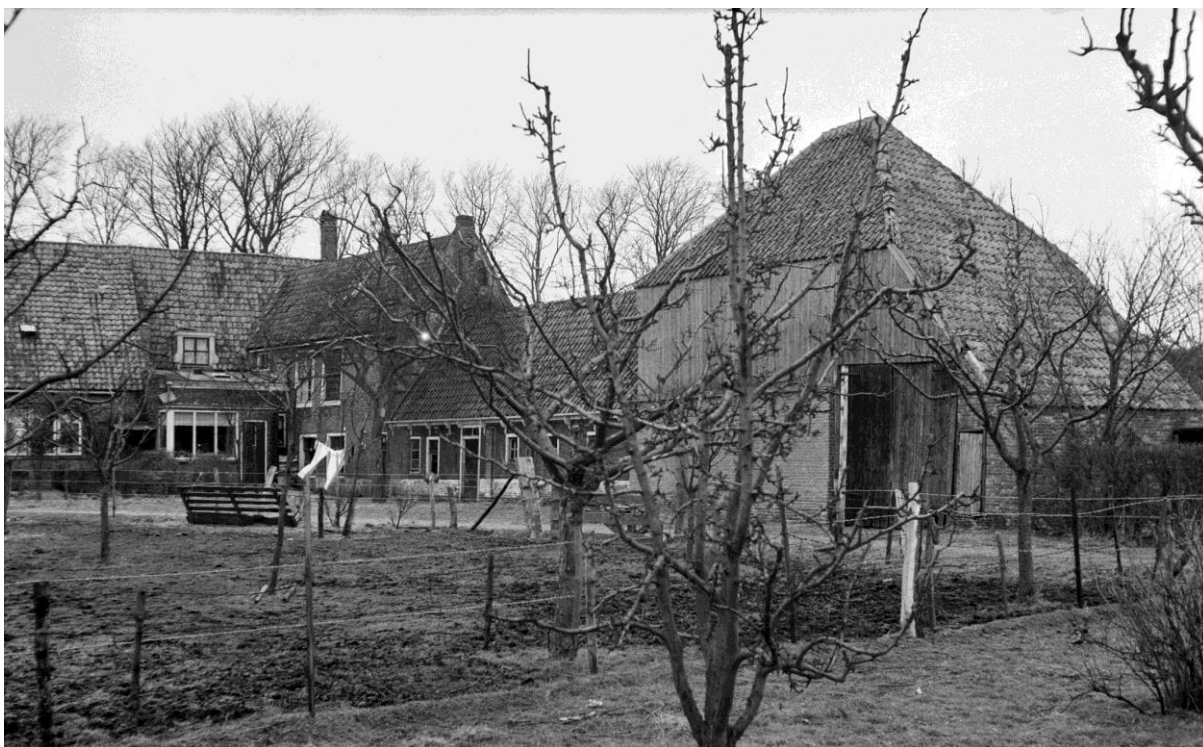
Het erf met de achterzijde van Slotweg 44 in 1958. De aanbouw is inmiddels uitgebouwd. (collectie RCE)

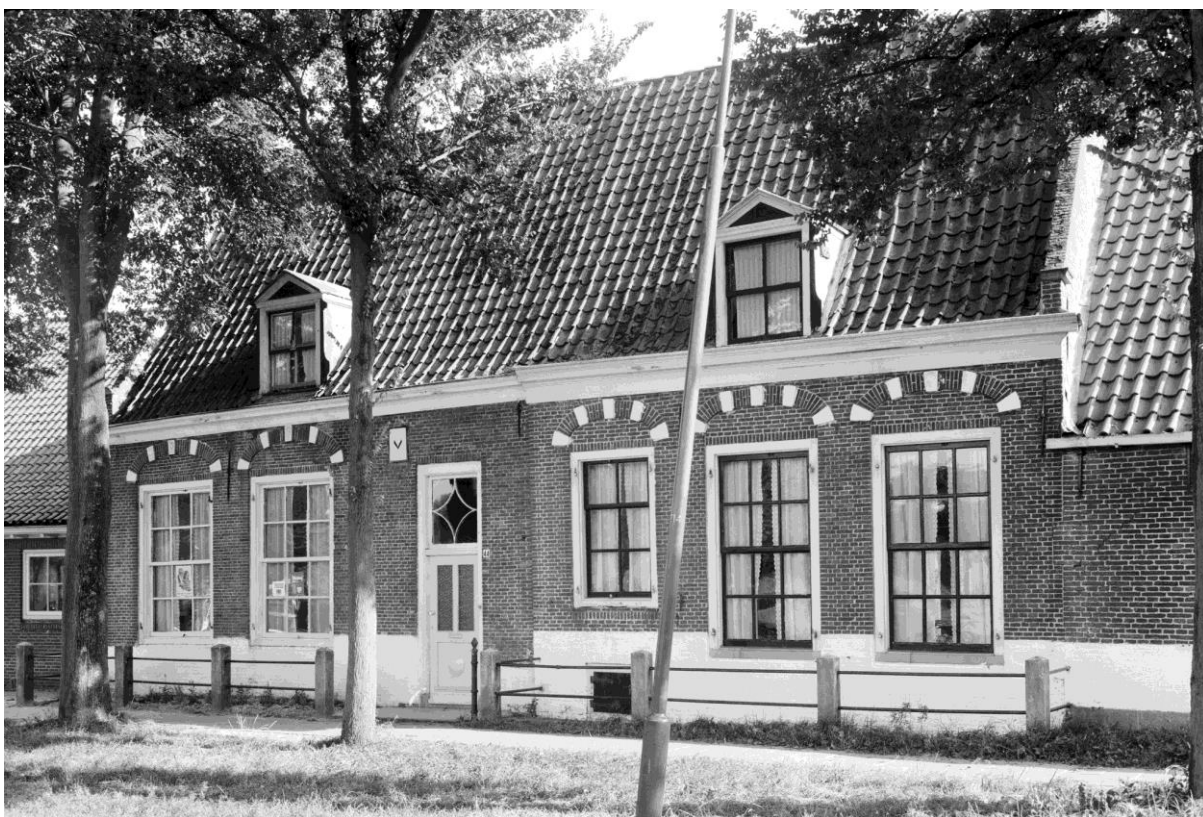
De voorgevel in 1964; het houtwerk is witgeschilderd en de luiken zijn verwijderd. (collectie RCE)

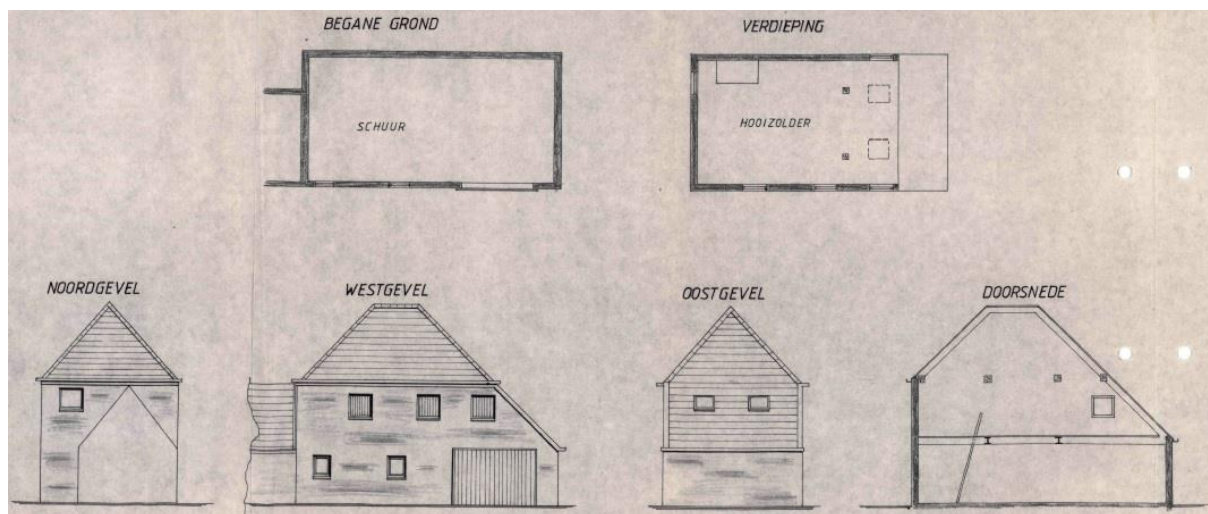
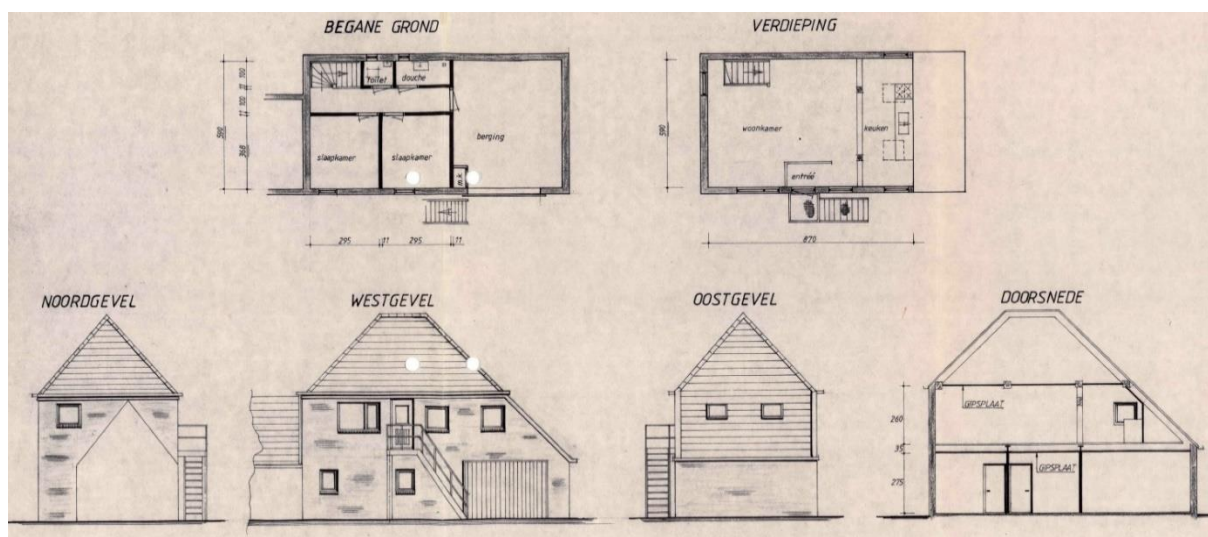
De schuur ten zuiden van Slotweg 44 in de bestaande en nieuwe toestand bij de vergunningaanvraag in 1979. (collectie gemeente Bergen)

Eind jaren '70 werd de schuur aan de zuidzijde van Slotweg 44 tot woning verbouwd. Van deze verbouwing zijn bij de Rijksdienst voor het Cultureel Erfgoed en de gemeente Bergen nog stukken bewaard gebleven. Kort daarna werd ook de vleugel tussen de voormalige schuur en het woongedeelte tot woningen verbouwd. De tekeningen zijn waarschijnlijk niet geheel overeenkomstig het daadwerkelijk uitgevoerde; de uiteindelijk geplaatste dakkapel is veel groter dan

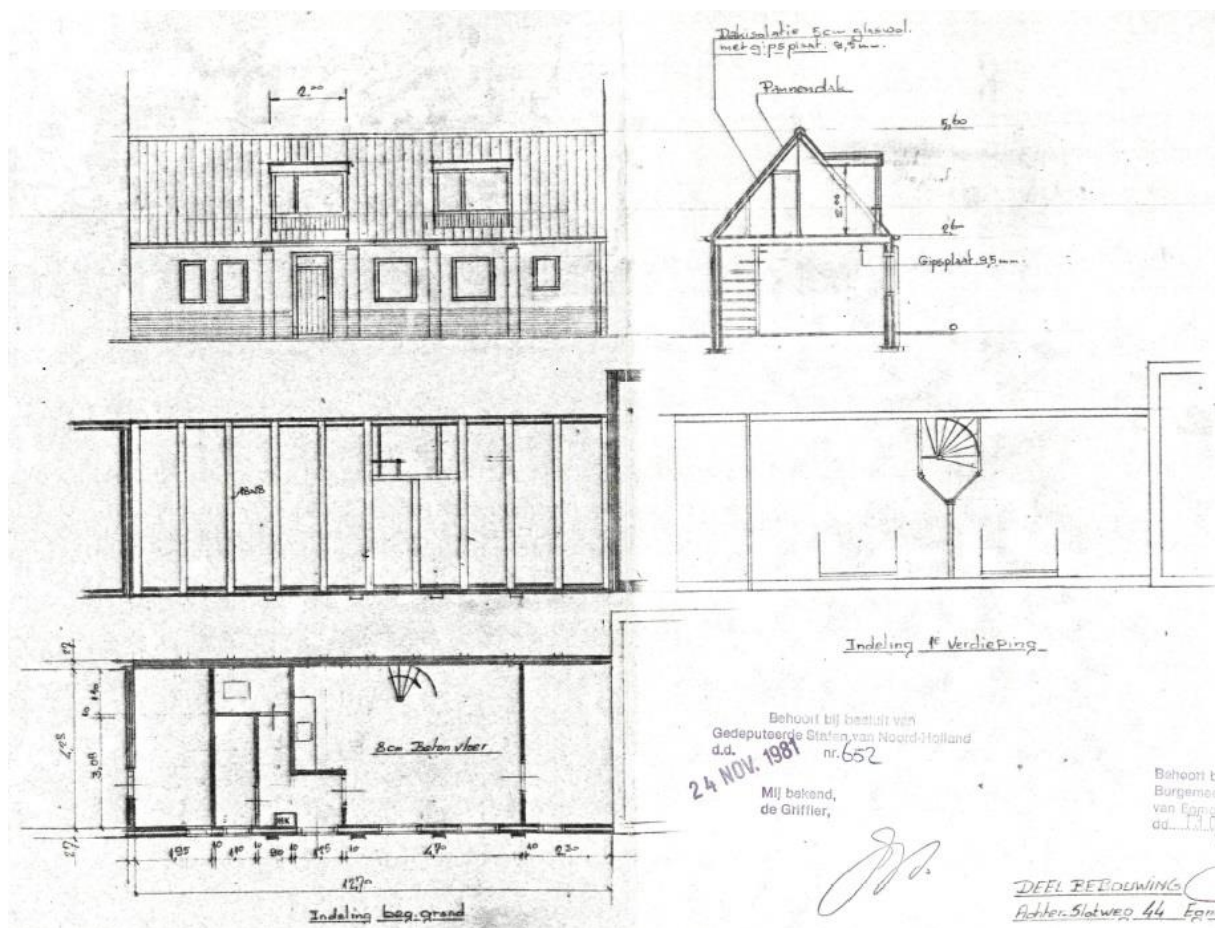
De renovatie van het bouwdeel tussen het woongedeelte en de schuur in 1981. (collectie gemeente Bergen)

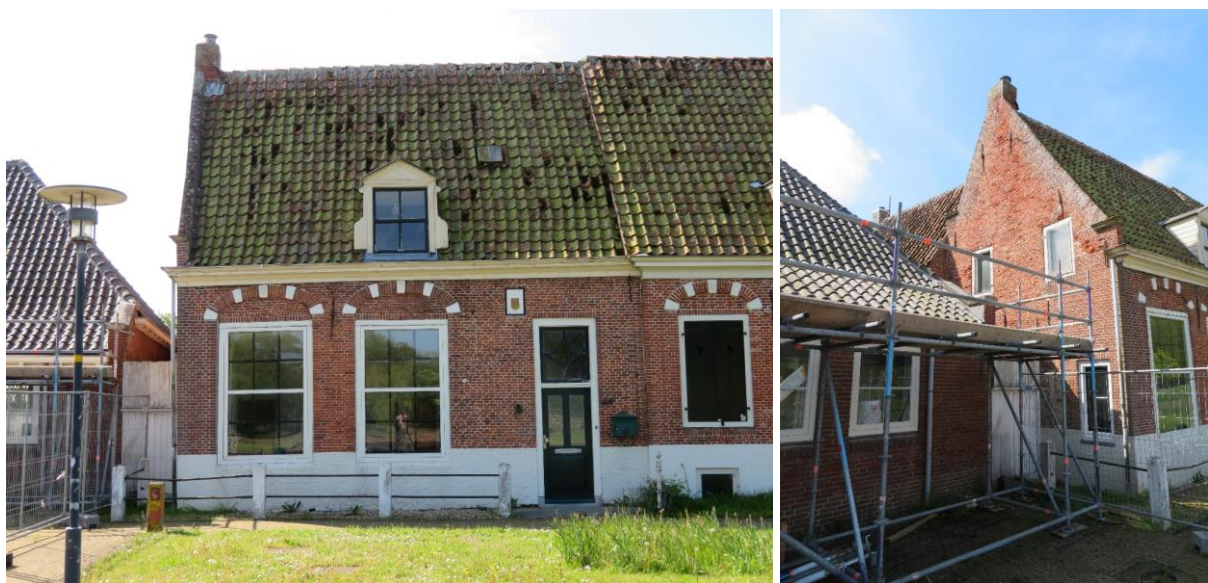
Noordwest- en noordoostgevel.

De noordwestgevel staat aan de Slotweg en is vormgegeven in een eenvoudige trant van de Hollandse renaissancestijl. De gevel bestaat uit velden van verschillende soorten metselwerk, waarvan het grootste gedeelte is opgetrokken in roodoranje stenen, die in kruisverband zijn gemetseld. De gevel beschikt over een gekaleide plint en wordt recht onder een geprofileerde grenen kroonlijst beëindigd. In de kroonlijst is een met zink beklede bakgoot geïntegreerd, die wordt ontwaterd door een pvc hemelwaterafvoer aan de linker zijde. De gevel telt drie openingen. De twee linker openingen zijn rechthoekig van vorm en zijn geplaatst boven een gemetselde lekdorpel en onder een rechte halfsteens rollaag onder een steens hoge korfboogvormige rollaag. In de korfboog zijn steeds vijf geschilderde natuurstenen blokken aanwezig, waarvan de sluitstenen gedecoreerd zijn met een buste in reliëf. De gevelopeningen zijn ingevuld met een grenen raamkozijn met een zesruits bovenraam en een dito schuivend onderraam. Aan de buitenzijde is een voorzetraam aangebracht. Rechts is een rechthoekige gevelopening onder een rechte halfsteens hoge rollaag in de gevel opgenomen. De opening is ingevuld met een grenen deurkozijn met hardstenen neuten en dorpel. Het kozijn bevat een grenen paneel deur, een geprofileerd kalf en een bovenlicht met een ruitvormige roedeverdeling. Nabij de kroonlijst is een opening aanwezig, waarin een grenen plaat met wapen is aangebracht. In de gevel zijn drie smeedijzeren ankers opgenomen, waarvan een is afgebroken. Voor de entree ligt een hardstenen stoep; langs de perceelgrens staat een stoephek, bestaande uit gietijzeren baluster en betonnen balusters, onderling verbonden door stalen buisprofielen.

De noordoostgevel is uitgevoerd als een asymmetrische tuitgevel en is grotendeels opgetrokken in metselwerk van in kruisverband gemetselde roodoranje stenen. Het heeft een gekaleide plint en de topgevel wordt afgedekt door gemetselde vlechtingen en natuurstenen (waarschijnlijk zandstenen) schouderstukken. De tuit wordt gevormd door een in halfsteens verband gemetselde schoorsteen. Een deel van het gevelvlak op het niveau van de begane grond gaat schuil achter een aanbouw van het naastgelegen pand. Rechts daarvan is een rechthoekige gevelopening onder een halfsteens rollaag aanwezig, die voorzien is van een hardstenen plaat als lekdorpel. In de gevelopening is een grenen raamkozijn met een vast tweeruits raam aanwezig. Op het niveau van de zolder zijn twee gevelopeningen met zowel erboven als eronder een halfsteens hoge rollaag aanwezig, die zijn ingevuld met een grenen raamkozijn met smeedijzeren duimen en een naar binnen draaiend raam. In de gevel zijn smeedijzeren ankers opgenomen.

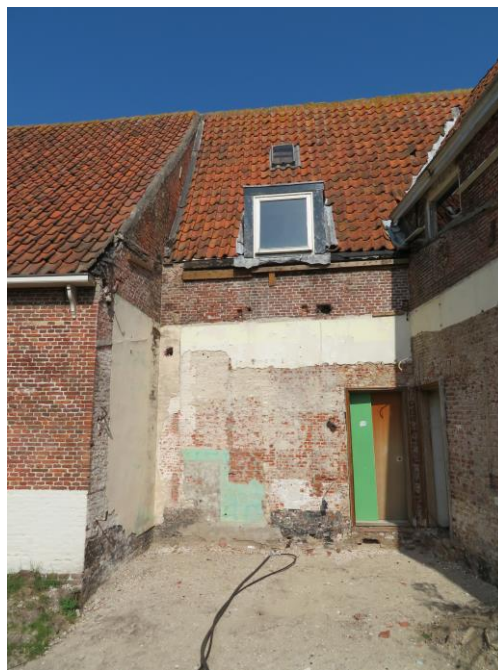
Zuidoostgevel.

De zuidoostgevel gaat deels schuil achter de restanten van de afwerkingen van de gesloopte uitbouw. Voor zover zichtbaar is de gevel tot het niveau van de verdiepingsvloer opgetrokken in metselwerk van in kruisverband gemetselde orangerode stenen; daarboven zijn de stenen paars en roodbruin van kleur. In de gevel is een tijdelijk dichtgezette deuropening aanwezig.

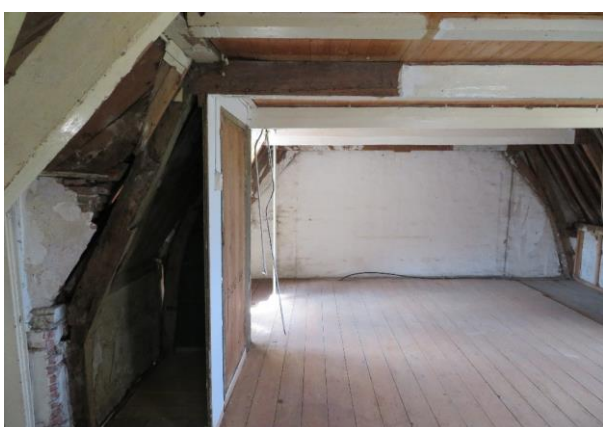
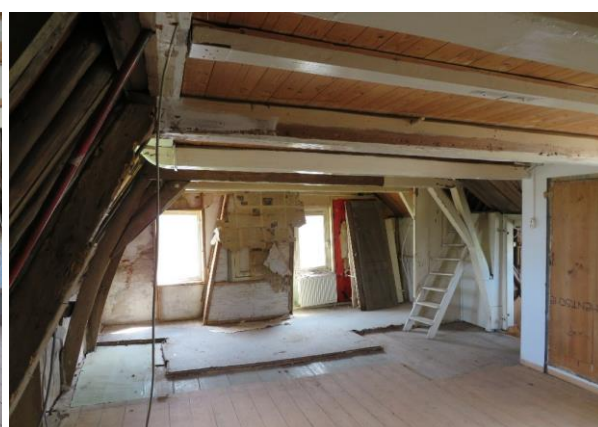
Zolder.

Een trapopgang in de zuidoostelijke hoek van de plattegrond geeft toegang tot een kleine overloop, die zich bevindt in het bouwvolume van 44-Z1. Aangrenzend is er een slaapkamer. Op de overloop is er een kleine trap met een eiken balustrade die naar de zolder leidt. De zolderbalklaag is uitgevoerd als een enkelvoudige eiken balklaag, met onder sommige balken een gesneden console of sleutelstuk. Op de balken liggen brede vloerdelen. De zolder bestaat uit een ongedeelde ruimte met een vaste kast. Erboven is er ook nog een vlieringzolder, die via de zolder in het bouwvolume 44-Z1 te bereiken is. De vlieringzolder heeft een opstelplaats voor een verwarmingsinstallatie.

De kern van de kapconstructie wordt gevormd door zes spanten. Het gebint op het niveau van de zolder bestaat uit een dekbalk op twee kromstijlen, die met een blokkeel aan het muurwerk verbonden zijn. Een aantal kromstijlen is van een korbeel voorzien. De kromstijlen, blokkeels en korbelen zijn uitgevoerd in eiken, met uitzondering van de meest noordoostelijke kromstijl; deze is in grenen uitgevoerd. De dekbalk en de daarop staande kaponderdelen zijn in grenen uitgevoerd. Op de dekbalk liggen twee flieringen en de vlieringvloer. Daarboven bestaat het stapelspant uit twee spantbenen met een geschoorde hanenbalk, waarop weer twee flieringen liggen. Bovenin ligt een nokgording. Het grenen dakbeschot wordt gedragen door grenen sporen, die afdragen op de flieringen.

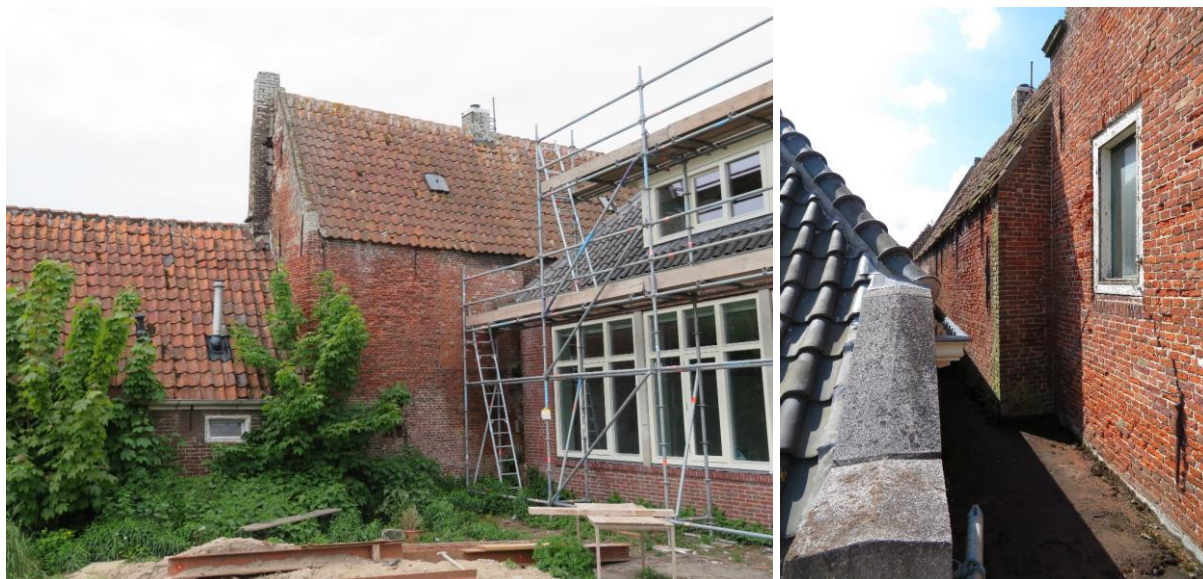
Noordoostgevel.

De noordoostgevel is grotendeels door het belendende pand aan het zicht onttrokken. Het is opgetrokken in metselwerk van in kruisverband gemetselde orangerode stenen en wordt recht onder de muurplaat beëindigd. Op ventilatieopening na zijn er geen gevelopeningen aanwezig. In het gevelvlak zijn op het niveau van de zoldervloer smeedijzeren ankers opgenomen.

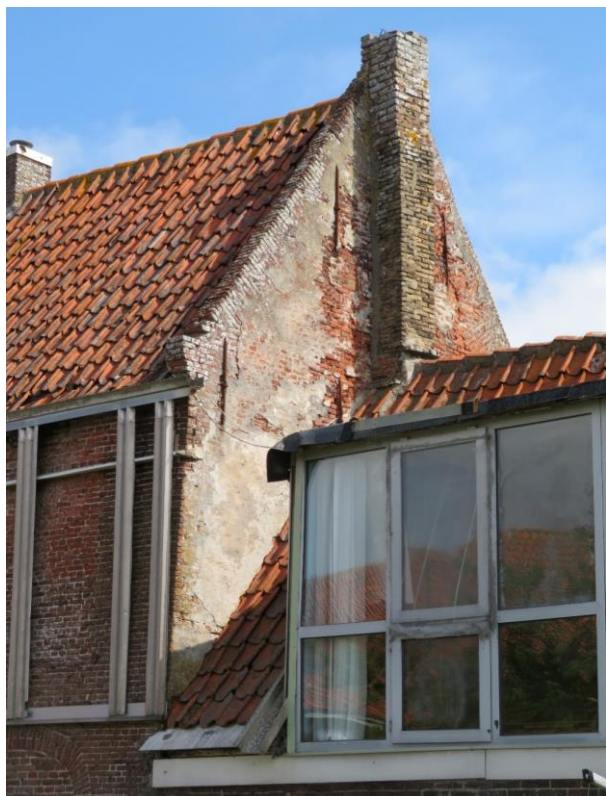
Zuidoostgevel.

De zuidoostelijke kopgevel grenst aan 44-Z2 en is uitgevoerd als een puntgevel, waartegen een gemetseld rookgaskanaal van 44-Z2 staat. De gevel is opgetrokken in metselwerk van in kruisverband gemetselde orangerode stenen. De topgevel wordt afgedekt door een halfsteens hoge rollaag op vlechtingen. In de gevel zijn smeedijzeren ankers opgenomen.

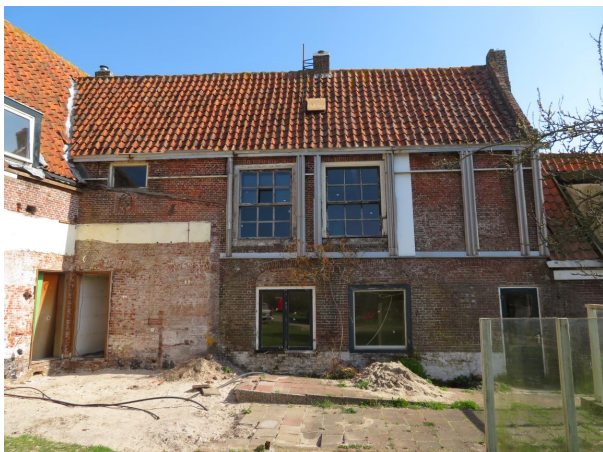
Zuidwestgevel.

De zuidwestgevel is opgetrokken in baksteen metselwerk, in velden van verschillende soorten steen. Het grootste veld bestaat uit in kruisverband gemetselde roodbruine bakstenen. De gevel beschikt over een gekaleide plint en eindigt onder een stalen goot, die is geplaatst op de restanten van een oude gevelbekleding in staalprofielen en stalen damwandprofielplaten. Op niveau van de begane grond is rechts een rechthoekige gevelopening met een deurkozijn en een stapeldeur aanwezig. Links zijn twee vierkante gevelopeningen onder een steens hoge korfboogvormige rollaag. De gevelopeningen zijn ingevuld met een grenen raamkozijn, waarbij het linker kozijn is ingevuld met een stolpraam en de rechter met een vast inzetraam. Ter hoogte van de verdieping is er links een rechthoekige gevelopening met een grenen kozijn en een vast raam aanwezig. In het midden zijn er twee rechthoekige gevelopeningen onder een rechte halfsteens rollaag in de gevel opgenomen. De daarin opgenomen raamkozijnen bestaan uit een grenen bovendorpel en dito stijlen op een dorpel van gepleisterd metselwerk. De kozijnen zijn ingevuld met een grenen zesruits vast bovenraam en een dito schuivend onderraam. Links in de gevel is een pvc hemelwaterafvoer aanwezig.

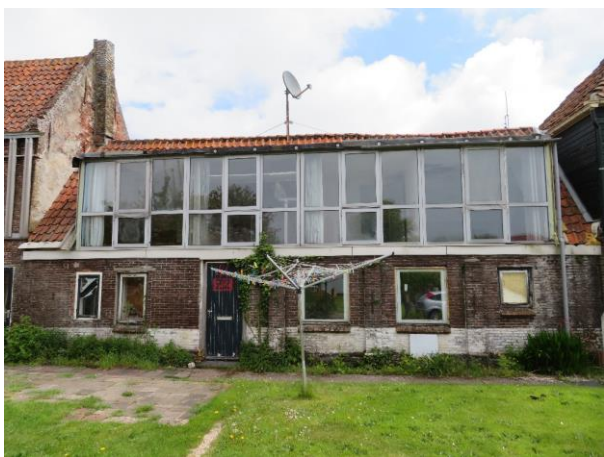
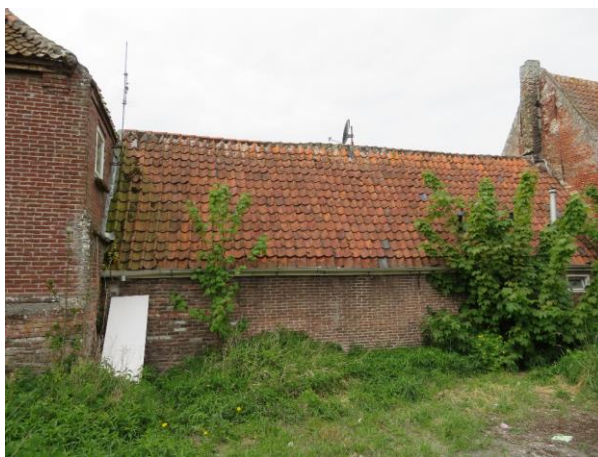
Zuidwest- en noordoostgevel.

De gevels zijn opgetrokken in baksteen metselwerk van in halfsteens verband gemetselde roodbruine stenen. De zuidwestgevel beschikt over een gekaleide plint en wordt recht onder een mdf boei beëindigd. De rechterhelft van de gevel is ingedeeld door drie penanten met smeedijzeren ankers. In de gevel zijn zes gevelopeningen aanwezig. Geheel links is er een rechthoekige opening met een grenen raamkozijn en een draairaam. Rechts daarvan is een rechthoekige opening met een betonnen latei, een gemetselde lekdorpel en een grenen raamkozijn met een draairaam. De entree daarnaast wordt gevormd door een grenen deurkozijn met deur. In de rechterhelft van de gevel zijn twee vierkante gevelopeningen met een gemetselde lekdorpel en een hardhouten kozijn met vast raam aanwezig. Geheel rechts is er nog één een gevelopening met een gemetselde lekdorpel aanwezig; de opening is ingevuld met een grenen raamkozijn met een vast raam.

De noordoostgevel wordt recht onder een pvc mastgoot beëindigd en is op een gevelopening met een grenen raamkozijn en een valraam na blind uitgevoerd.

Het zuidwestelijke dakvlak is voorzien van een grote dakkapel met aluminiumbekleding, waarvan de bovenzijde met bitumineuze dakbedekking is bekleed. Bij de kopgevel van 44-Z1 staat een gemetselde schoorsteen.

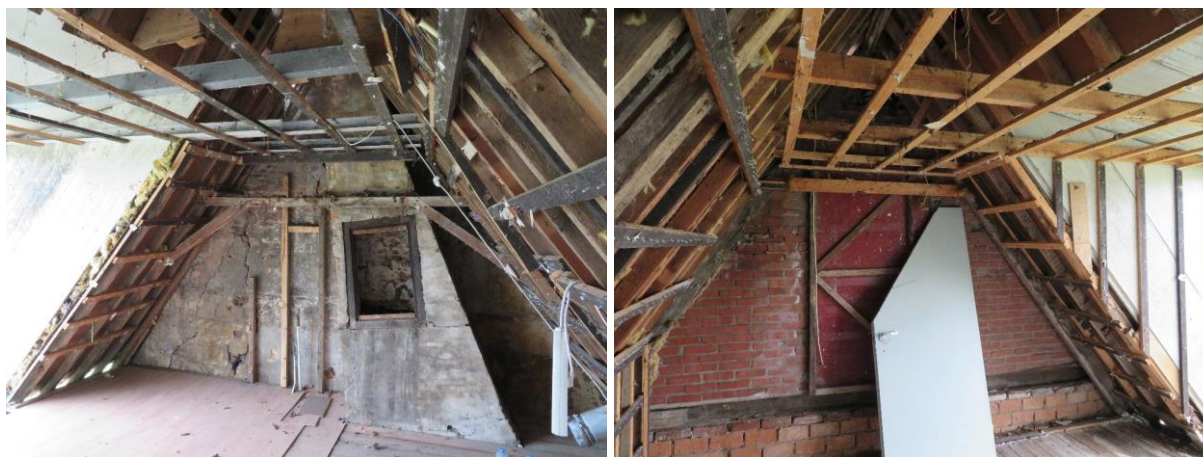
Zolder.

De begane grond is ingericht met een hal, een badkamer en een woonvertrek met een trap naar de zolder. De begane grondvloer is uitgevoerd in beton; de zoldervloer bestaat uit een enkelvoudige grenen balklaag, waarop vloerdelen zijn aangebracht. De zolder is ongedeeld. De grenen en vuren kapconstructie bestaat uit een wirwar van sporen en latten die op restanten van spanten zijn aangebracht.

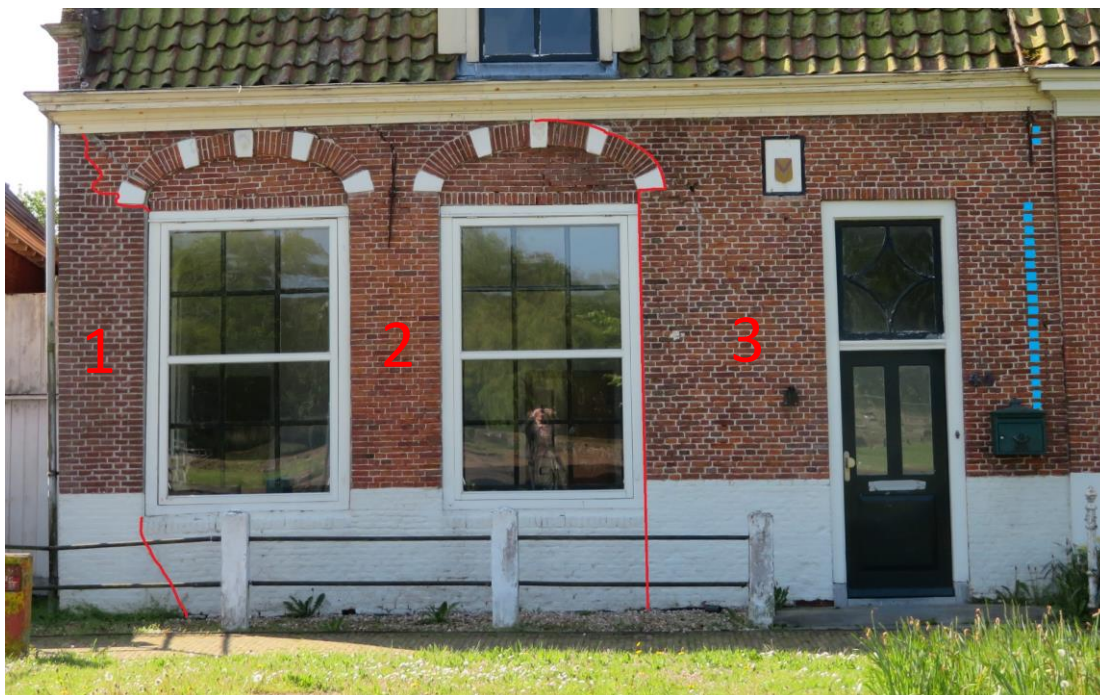
- 1) Het metselwerk van de voorgevel is niet homogeen, maar lijkt uit drie verschillende velden te bestaan, wat op een verschil in bouwfasering duidt.

Voorgevel; in rood de verschillende velden metselwerk, in blauw de kliskleuren.

1. Geheel links is er een veld dat ruwweg even groot is als het penant naast het meest linker raam en loopt door in de noordoostgevel. Het metselwerk bestaat hier uit in kruisverband gemetselde roodbruine stenen van 205-211 x 99-102 x 40-42 mm. De strakke handvormsteen in deze homogene kleur en het gegeven dat het metselwerk in cement is gevoegd laat zien dat dit veld uit een relatief recent verleden afkomstig is, in ieder geval 20<sup>e</sup> eeuw. De plaats van het veld doet sterk vermoeden dat het inboetwerk als herstelling van schade is opgetrokken. Het veld staat nog niet op de foto uit 1937, maar is wel op de foto uit 1958 te zien, waardoor de herstelling op de tussenliggende periode te dateren is. Door de foto's te vergelijken is te zien dat ten tijde van de herstelling een muuranker kwam te vervallen.

2. Het middelste veld is T-vormig en bestaat uit het deel boven en tussen de ramen. Het metselwerk bestaat hier uit in kruisverband gemetselde orangerode stenen van 181-189 x 79-89 x 37-40 mm. De hoekoplossingen zijn uitgevoerd in drieklezoren, zodat het metselwerk globaal na 1725 gedateerd moet worden. Het gebruik van korfboogvormige rollagen wijst erop dat het niet jonger kan zijn dan 18<sup>e</sup> eeuws. De dunne, helderwitte kalkvoegen doen eveneens 18<sup>e</sup> eeuws aan. De korfbogen lijken sterk op die boven de gevelopeningen in de voorgevel van het woonhuisdeel van Slotweg 42.

3. Rechts is er een groot veld metselwerk aanwezig, dat reikt van het rechter raam tot aan de rechter beëindiging van de gevel. Het metselwerk bestaat uit in kruisverband gemetselde orangerode stenen van 184-193 x 85-91 x 38-40 mm, die in kalk gevoegd zijn. De hoekoplossingen in dit veld zijn niet consequent. Aan de rechterzijde van de gevel bestaat de hoekoplossing tot circa het niveau van de bovendorpel van het deurkozijn uit afwisselend een klisklezoor (blauw op de foto gearceerd) plus strek en een strek plus kop. Daarboven zijn de lagen met drieklezoren uitgevoerd, met zondering van een veld bij het muuranker, waarvan de lagen afwisselend bestaan uit klisklezoor (blauw op de foto gearceerd) plus kop en een strekkenlaag. De hoekoplossingen doen vermoeden dat het merendeel van het veld nog van voor circa 1725 moet dateren, maar nadien nog een keer is gewijzigd. Wellicht is het metselwerk in de rechterbovenhoek van de gevel op enig moment vervangen als gevolg van herstelwerkzaamheden aan en om de balkkop en het gevelanker. De gevel is tevens niet in verband met de voorgevel van Slotweg 42 gemetseld. De bouwnaad, die zowel binnen als buiten te zien is, laat duidelijk zien dat de voorgevel van Slotweg 44 tegen het buurpand is gemetseld. Slotweg 44 moet daarom jonger zijn.

Concluderend is de voorgevel in de kern oorspronkelijk, maar is het in de loop van de 18<sup>e</sup> eeuw -mogelijk zelfs in meerdere fases- aangepast. Het is waarschijnlijk dat een of meerdere van deze bouwfases ook de voorgevel van Slotweg 42 betrof (zie spoor 30). Het metselwerk in veld 3, geheel rechts in de gevel, is waarschijnlijk grotendeels nog oorspronkelijk en is in de 18<sup>e</sup> eeuw voorzien van een nieuwe gevelopening met een deurkozijn. Gezien de afwijkende steen is in een latere 18<sup>e</sup> eeuwse bouwfase de linkerhelft van de gevel opnieuw ingedeeld. Er werden twee gevelopeningen met korfbogen en raamkozijnen ingebracht. De rechter gevelopening werd deels in het oorspronkelijke metselwerk ingehakt; het penant tussen de gevelopeningen, de strook boven de gevelopeningen en vermoedelijk ook het linker penant werden geheel opnieuw opgetrokken. De zwaarte van de ingreep doet vermoeden dat de oorspronkelijke gevelindeling heel anders was, maar daar is helaas geen informatie over beschikbaar. Het zou ook kunnen dat de linkerhelft van de gevel bijvoorbeeld verzakt of door een andere oorzaak beschadigd was, zodat deze moest worden vernieuwd.

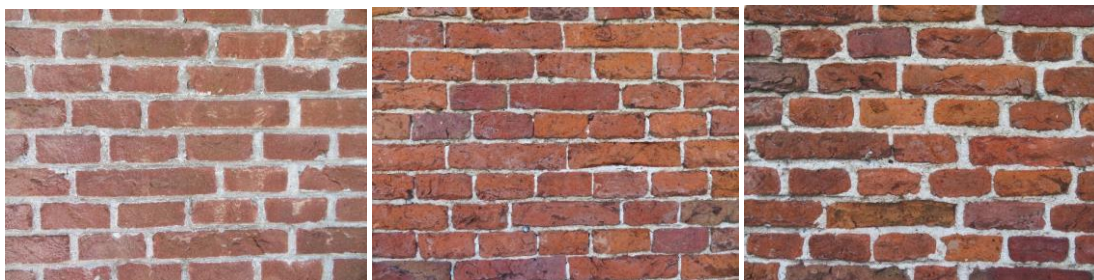
Veld 1

Veld 2

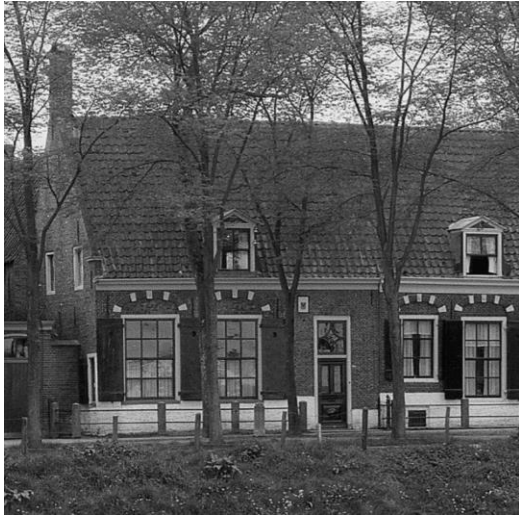
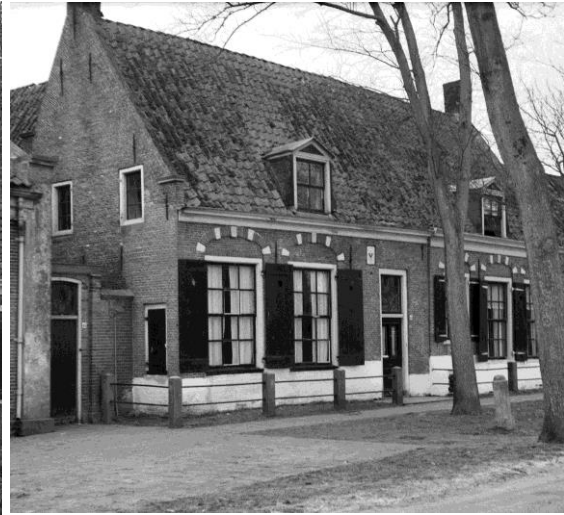
1937 (collectie RCE)

1958 (collectie RCE)

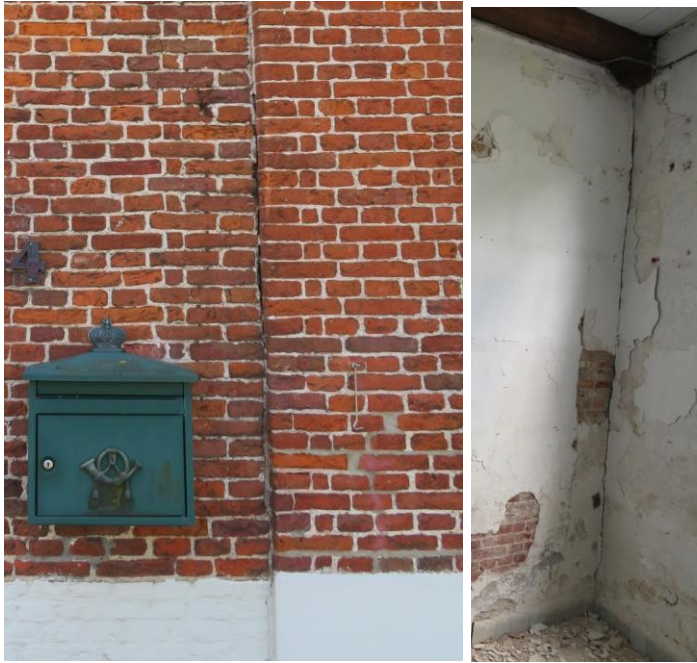
De hoekoplossingen om het deurkozijn zijn met drieklezoren uitgevoerd, wat erop duidt dat deze gevelopening na ca. 1725 is toegevoegd. De beëindiging van het veld tegen de rechterzijde van het rechter raamkozijn is ruw en niet in verband, hetgeen laat zien dat deze opening eveneens van latere datum moet zijn.

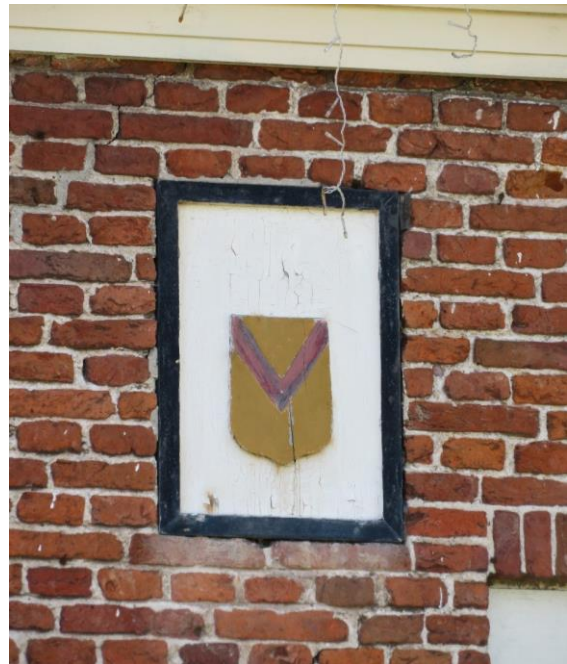
- 2) Linksboven het deurkozijn in de voorgevel is een houten paneel met daarop een wapen te zien. Het wapen lijkt een variant op het wapen van Egmond aan den Hoef, maar de achtergrond ervan is niet bekend. Het metselwerk om het paneel is niet in verband, wat laat zien dat het paneel een latere toevoeging is.

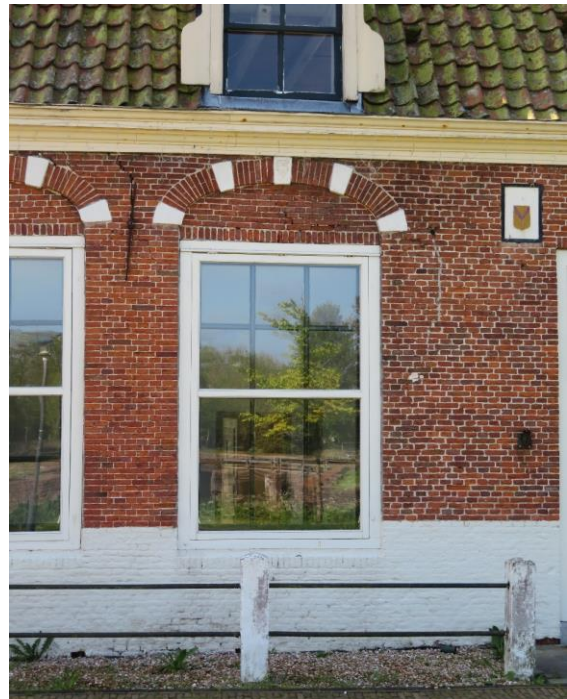
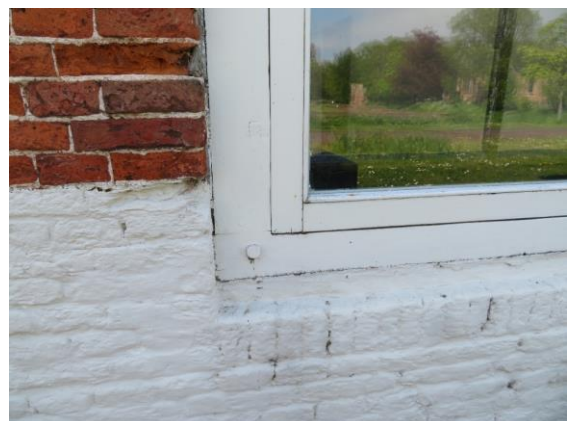
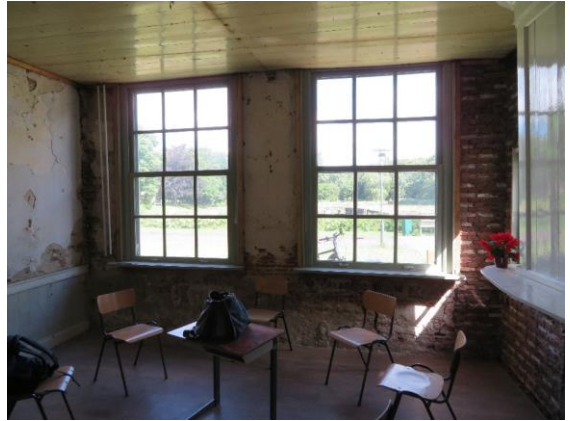
- 3) De raamkozijnen in de voorgevel beschikken over houten toognagels. Samen met de raam- en roedeverdeling zijn ze te dateren op de tweede helft van de 18<sup>e</sup> eeuw. De voorzetramen zijn een recente toevoeging en bevinden zich in de luikspinning. De luiken zijn begin jaren '60 verwijderd.

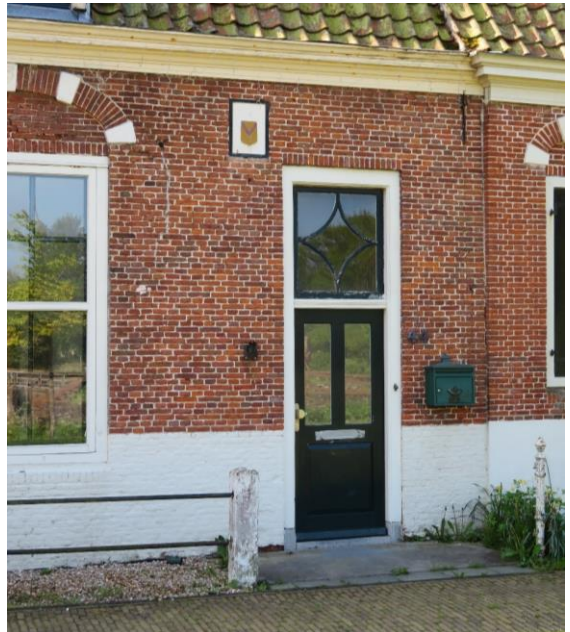
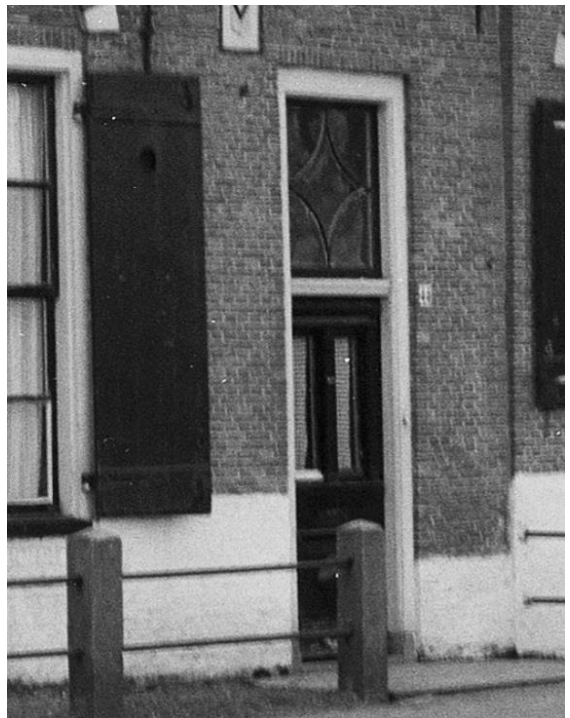
- 4) Het deurkozijn in de voorgevel is op basis van stijlkenmerken te dateren op de tweede helft van de 18<sup>e</sup> eeuw of de 19<sup>e</sup> eeuw. De deur is in een relatief recent verleden vervangen. De deur die op de foto uit 1958 te zien is lijkt op de huidige deur, maar is rijker gedetailleerd.

1958. (collectie RCE)

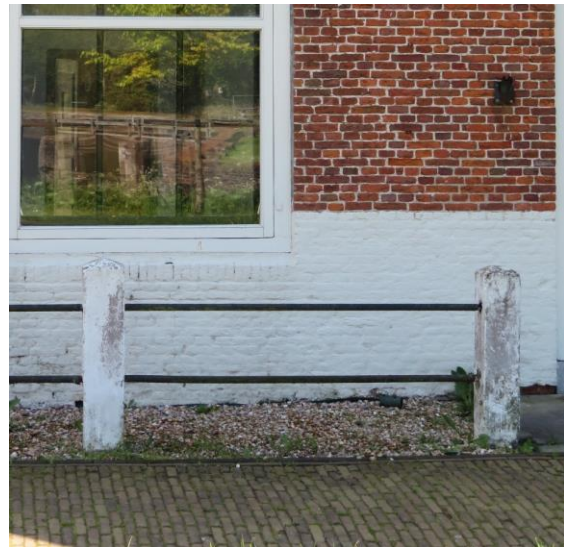
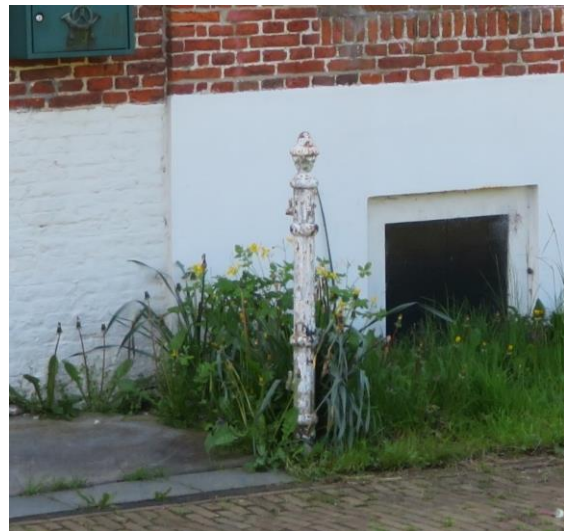
- 5) Het hekwerk bij de stoep bestaat uit betonnen balusters waartussen buisprofielen zijn geplaatst. De ouderdom is gering, in ieder geval 20<sup>e</sup> eeuws. Het hek is al op de foto uit 1937 te zien. Op de erfgrens met Slotweg 42 staat nog een gietijzeren paal. Op basis van uitvoering en stijlkenmerken is deze op de tweede helft van de 19<sup>e</sup> of het begin van de 20<sup>e</sup> eeuw te dateren, maar hoe lang deze al op zijn huidige plek staat is niet bekend.

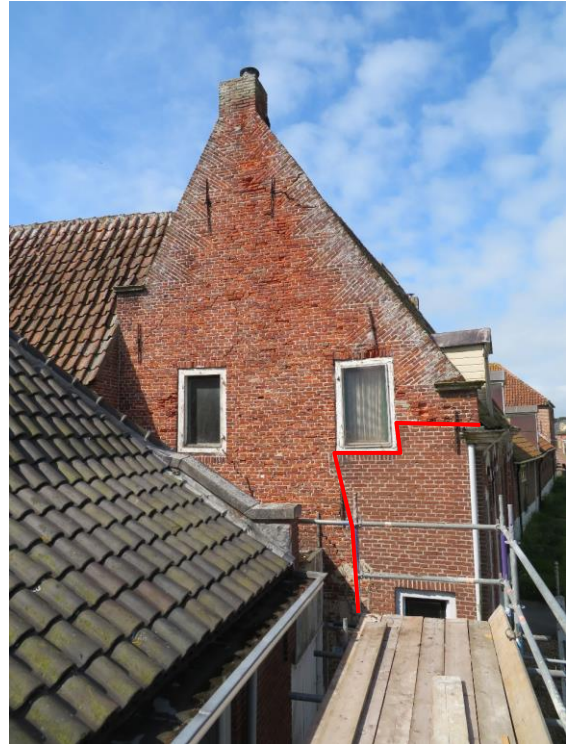
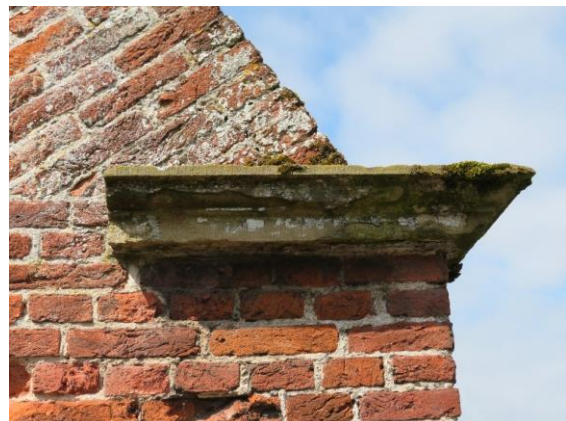
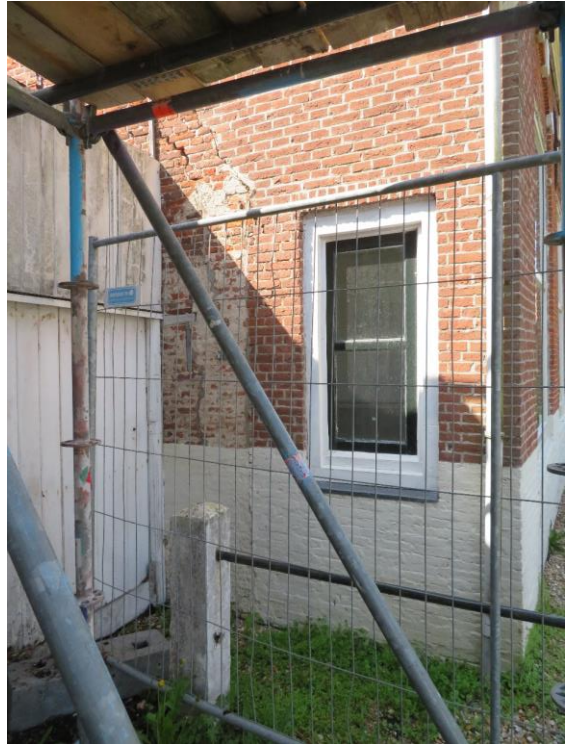
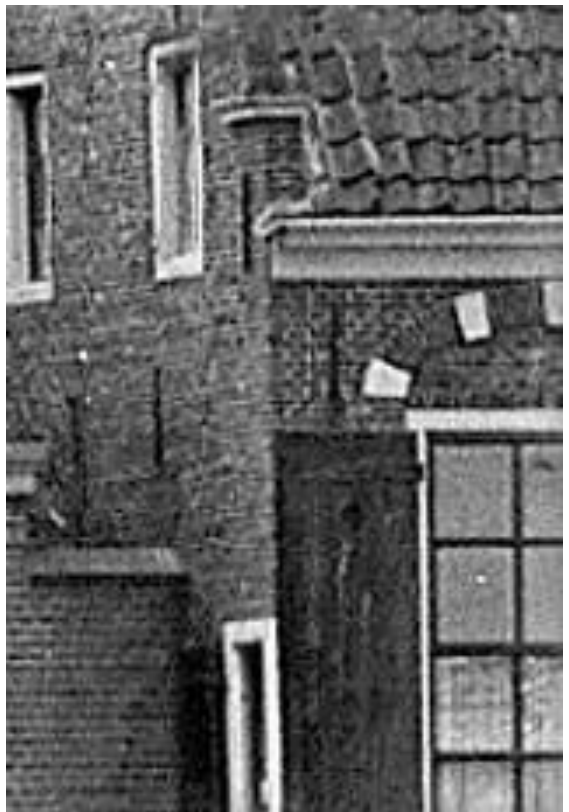
- 6) De noordoostgevel van Slotweg 44 is opgetrokken in metselwerk van in kruisverband gemetselde orangerode stenen. Alleen rechtsonder is de gevel in jonger, roodbruin metselwerk opgetrokken, als beschreven onder spoor 1. Het veld met de orangerode stenen was niet bereikbaar, zodat het steenformaat niet bekend is. De in het veld met orangerode stenen opgenomen gevelopeningen beschikken over hoekoplossingen met drieklezoren. Ook de beëindigingen links en rechts zijn met drieklezoren uitgevoerd. De natuurstenen (waarschijnlijk zandstenen) schouderstukken lijken 17<sup>e</sup> of 18<sup>e</sup> eeuws.

Naar verwachting zou de kopgevel tot de oorspronkelijke aanleg uit het begin van de 17<sup>e</sup> eeuw afkomstig kunnen zijn, maar de sporen laten zien dat de gevel na het eerste kwart van de 18<sup>e</sup> eeuw minstens ingrijpend veranderd, al dan niet geheel vernieuwd moet zijn geweest.

Op de foto uit 1937 is de aansluiting van de kopgevel op de voorgevel te zien. Het lijkt of dat de hoekoplossingen in drieklezoren zijn uitgevoerd en dat de gevels in verband gemetseld zijn, wat er waarschijnlijk op duidt dat de vervanging of aanpassing van de kopgevel samenhangt met de wijziging van de linkerhelft van de voorgevel.

1937. (collectie RCE)

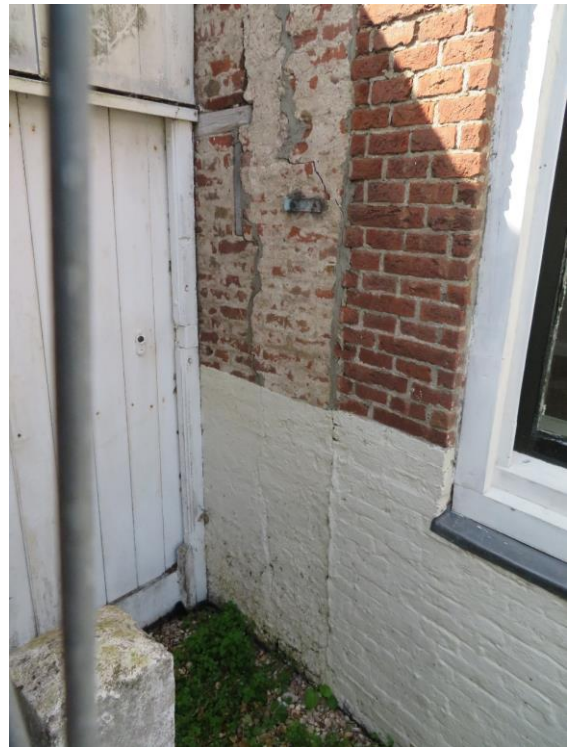
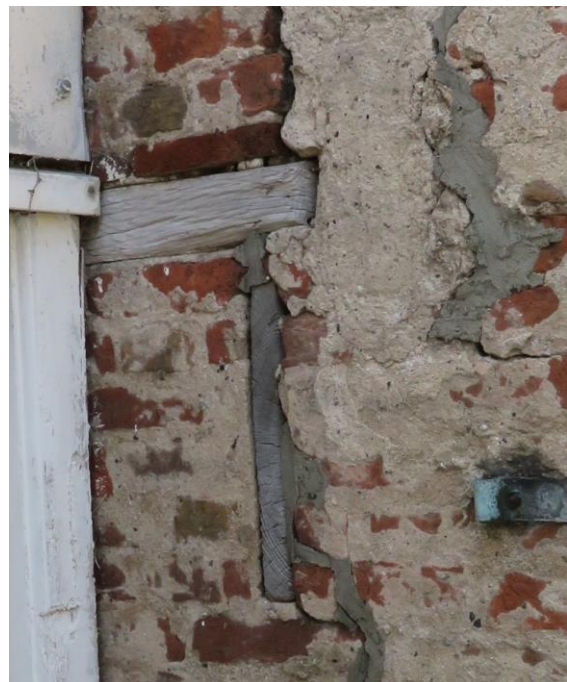
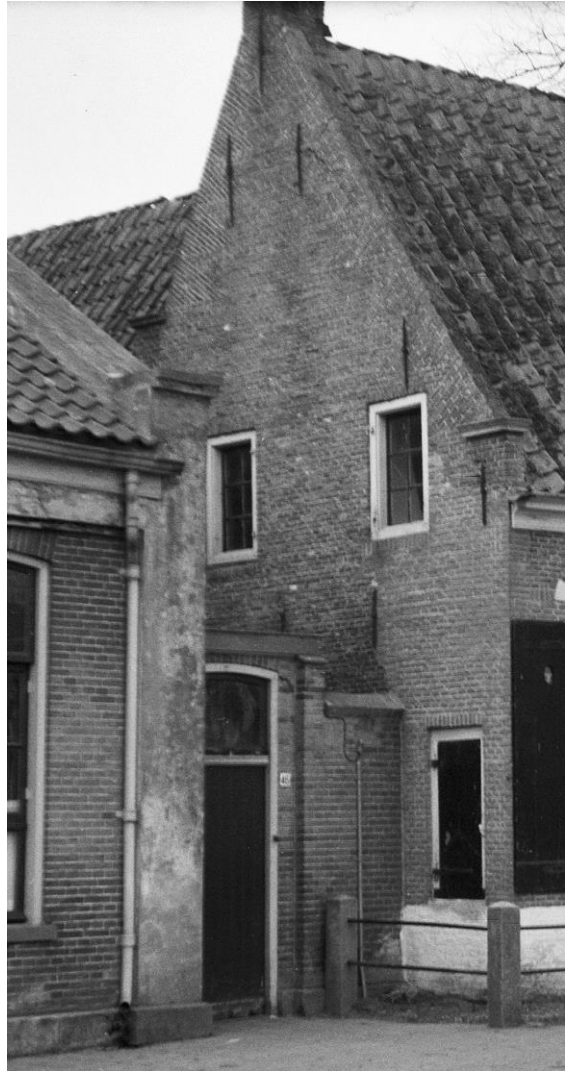
- 7) Links van het raam op de begane grond in de noordoostgevel is een naad in het metselwerk zichtbaar. Het metselwerk links van de naad is onregelmatig, beschadigd en deels afgedekt met specie. In het metselwerk lijkt ook het restant van een latei of dorpel en een dunne stijl of plank zichtbaar. Aan de binnenzijde van de gevel bevindt zich op deze plek de schouw.

Op een foto uit 1958 is op deze plek een poort zichtbaar, die het achterterrein van het buurpand afscheidt. Waarvan het in de gevel opgenomen hout een restant is, is niet bekend.

1958. (collectie RCE)

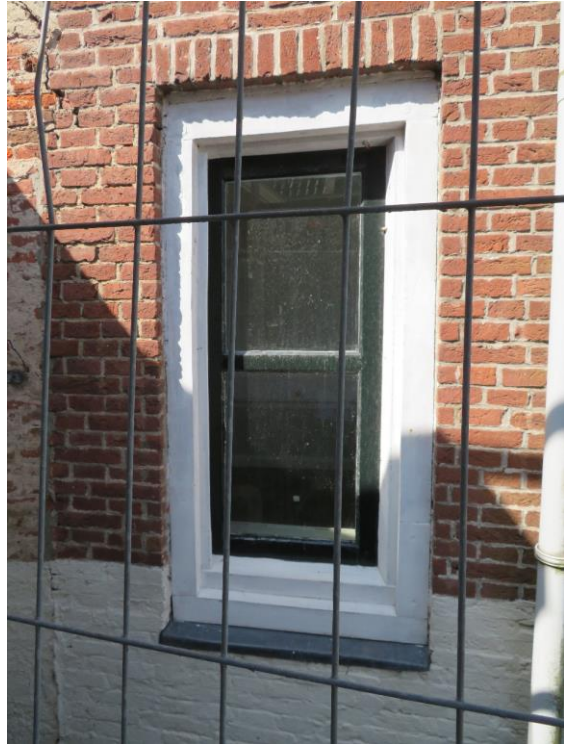
- 8) In het veld inboetwerk in de noordoostgevel is een gevelopening met een raamkozijn en een raam aanwezig. De uitvoering van het kozijn doet vermoeden dat deze over een zekere ouderdom beschikt en dat deze is herplaatst nadat het inboetwerk heeft plaatsgevonden. Daarbij zijn er vermoedelijk wel delen van het kozijn vervangen. Het raam lijkt uit een relatief recent verleden afkomstig. Op de foto van 1958 beschikte het kozijn nog over een luik, waarvan de sponning nog steeds te zien is. Tijdens een schilderbeurt begin jaren '60 is het luik verwijderd.
