BOUWHISTORISCH ONDERZOEK  
Slotweg 44, Egmond aan den Hoef

1 april 2022

### Bouwhistorisch onderzoek:

Object: Woonhuizen  
Adres: Slotweg 44, 44 Z1 en 44 Z2  
Monumentstatus: Rijksmonument, nr. 14602  
Kadastraal: Egmond-Binnen; sectie A, kadastraal nummer 3070

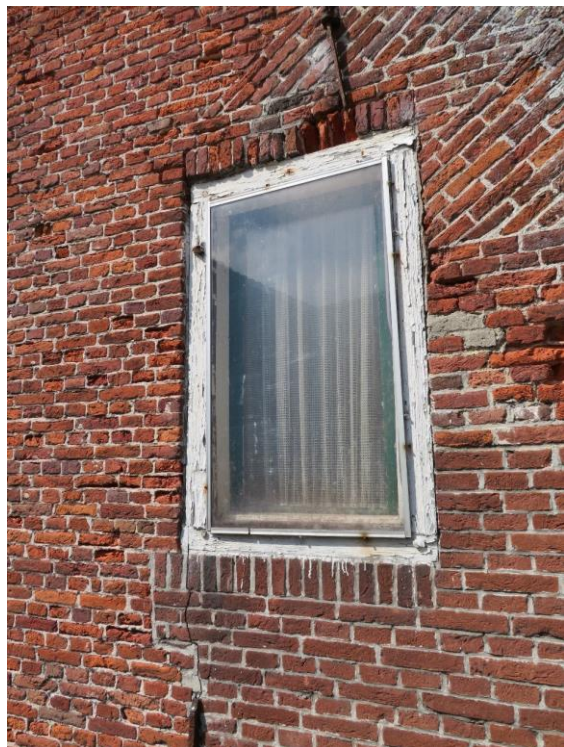
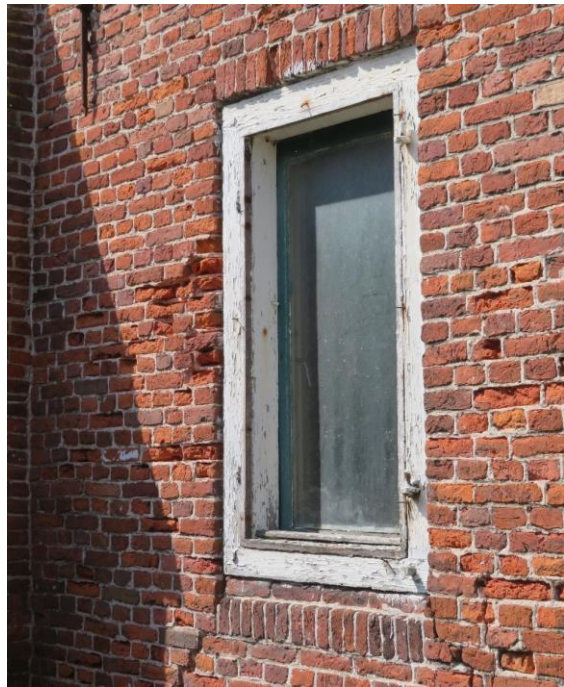
- 9) De raamkozijnen in de noordoostgevel op niveau van de verdieping zijn nog voorzien van duimen, luikspoonningen en houten toognagels, die laten zien dat ze over een zekere leeftijd beschikken. Mogelijk zijn ze even oud als de gevelopeningen waarin ze zich bevinden, die vermoedelijk 18<sup>e</sup> eeuws zijn. De ramen zijn vervangen of op zijn minst aangepast, waarbij de roedeverdeling is verdwenen. Op de foto uit 1958 beschikten de ramen nog over een zesruits-verdeling.

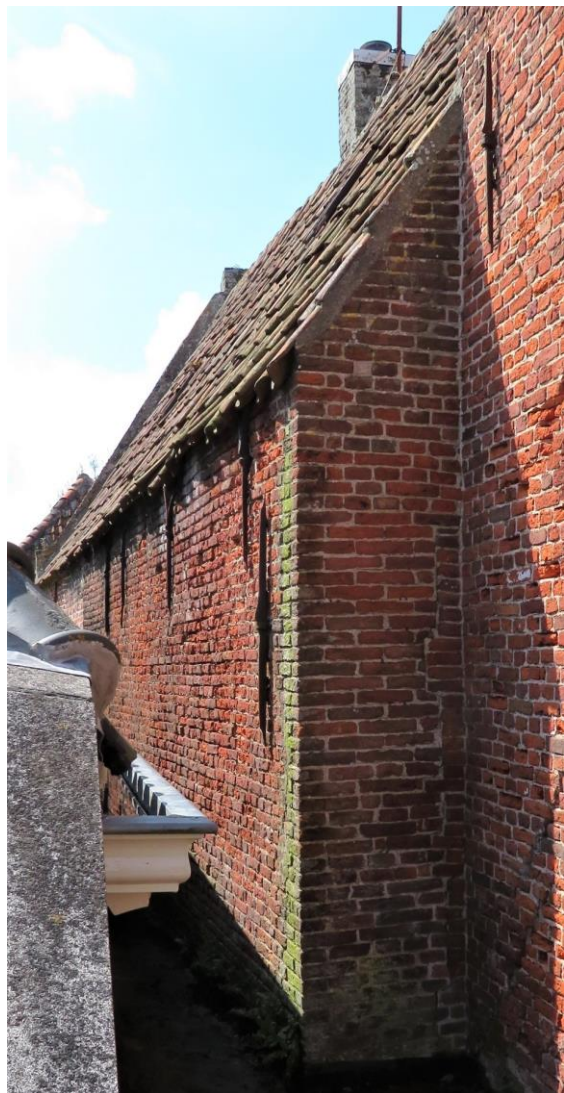
- 10) De noordwestgevel van 44-Z1 is samengesteld uit verschillende velden metselwerk. Het bovenste deel, circa vanaf het niveau van de zoldervloer is opgetrokken in metselwerk van in kruisverband opgetrokken orangerode stenen. De hoekoplossing bij linkerzijde van de gevel is uitgevoerd met klisklezoren, zodat dit veld waarschijnlijk van voor circa 1725 stamt. De aansluiting met de noordoostelijke kopgevel van Slotweg 44 is niet in verband, waarbij het lijkt of het metselwerk van die kopgevel jonger is.

Het onderste deel van de noordwestgevel is opgetrokken in orangerode stenen, die beneden in een onregelmatig verband zijn gemetseld, dat naar boven toe overgaat in een halfsteensverband. De hoekoplossingen zijn met hele stenen en na een kop geplaatste drieklezoren uitgevoerd. Het metselwerk is vertand met een veld metselwerk dat in verband gemetseld lijkt te zijn met de noordoostelijke kopgevel.

De sporen lijken erop te wijzen dat de gevel in basis 17<sup>e</sup> eeuws is, maar dat het onderste deel op enig moment na circa 1725 moet zijn vernieuwd, vermoedelijk tegelijkertijd vernieuwing van de noordoostelijke kopgevel.

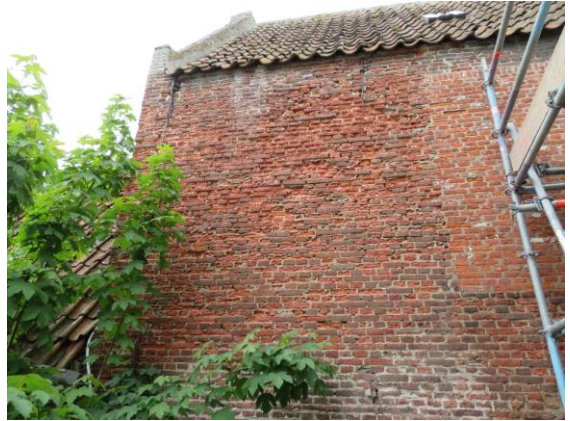
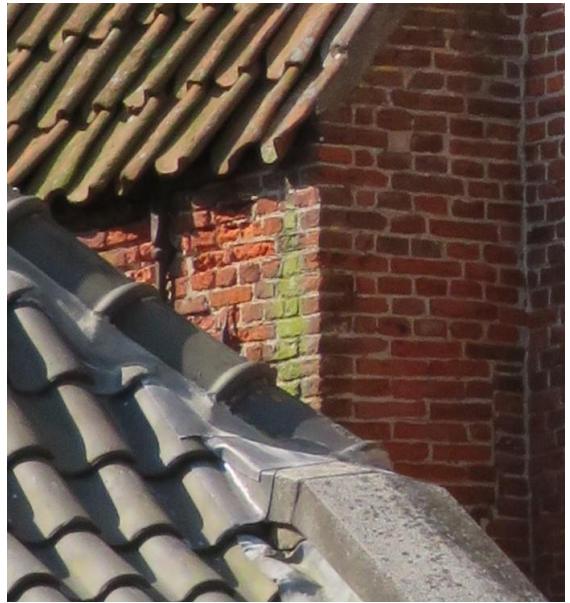
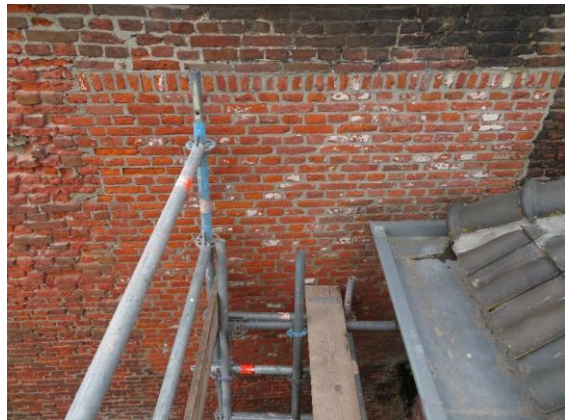
- 11) De noordoostgevel van 44-Z1 is opgetrokken in metselwerk van in kruisverband gemetselde orangerode stenen van 183-196 x 85-92 x 38-43 mm. De hoekoplossing links is uitgevoerd met koppen en strekken en rechts met klisklezen. De gevel lijkt nog geheel oorspronkelijk, op één groot veld met inboetwerk na. De contour en plaats van het veld suggereert dat hier een gevelopening voor een raam op de eerste verdieping is dichtgezet. Dat vermoeden wordt versterkt door het gegeven dat de afmetingen gelijkend zijn met die van de raamkozijnen in de overstaande gevel en dat de positie ook redelijk overeenkomt met het meest zuidoostelijke raamkozijn aldaar.
- De orangerode stenen zijn in cement gevoegd, wat aangeeft dat het inboetwerk niet ouder dan het begin van de 20<sup>e</sup> eeuw kan zijn.

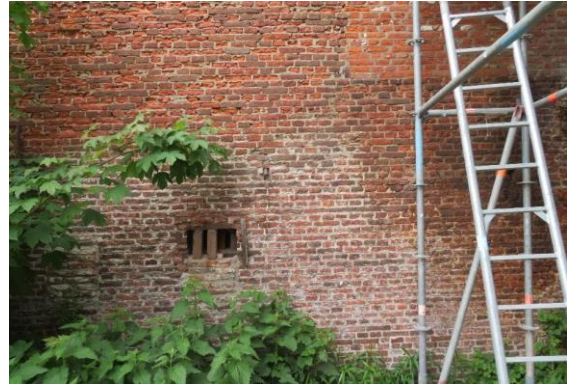
- 12) Op het niveau van de begane grond is in de noordoostgevel van 44-Z1 een gat aanwezig, waarin twee rechtopstaande stenen zijn gezet. Vermoedelijk is het een ventilatievoorziening geweest. Erachter bevindt zich in de huidige situatie een badkamer.

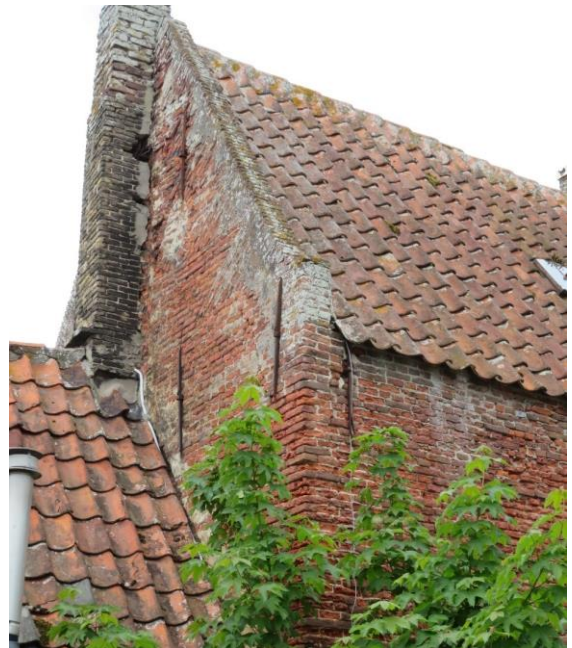
- 13) De zuidwestelijke kopgevel van 44-Z1 is opgetrokken in orangerode stenen, die in kruisverband zijn gemetseld. De kopgevel heeft hoekoplossingen in hele koppen en strekken en is met beide langsgevels in verband gemetseld, hetgeen erop duidt dat de gevel nog oorspronkelijk is.

De gevel is op enig moment om bouwfysische redenen geheel of deels gepleisterd geweest.

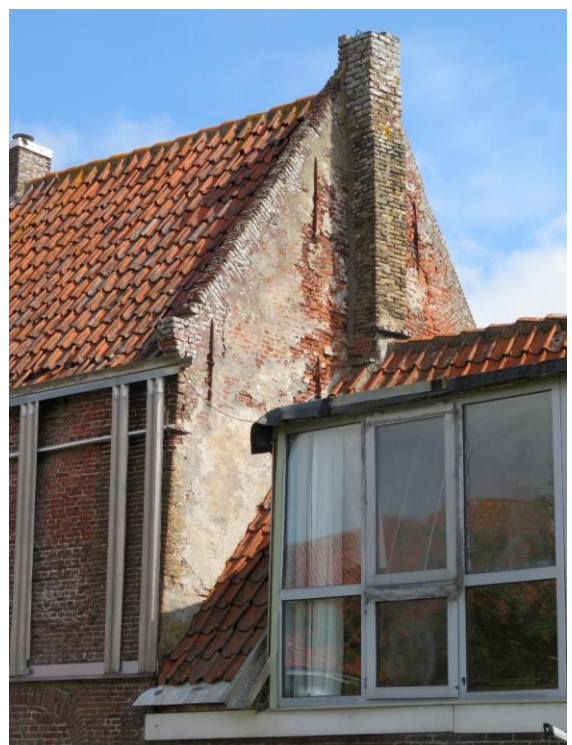
- 14) In de zuidoostelijke kopgevel van 44-Z1 zijn twee dichtgemetselde ovale gevelopeningen op niveau van de zolder zichtbaar. Doordat de neggen en de binnenzijde van de sparing niet meer in het zicht zijn, is niet bekend hoe de sparingen oorspronkelijk waren ingevuld. De complexe vorm van de gevelopeningen suggereert wellicht een eenvoudig luik aan de binnenzijde van de gevel.

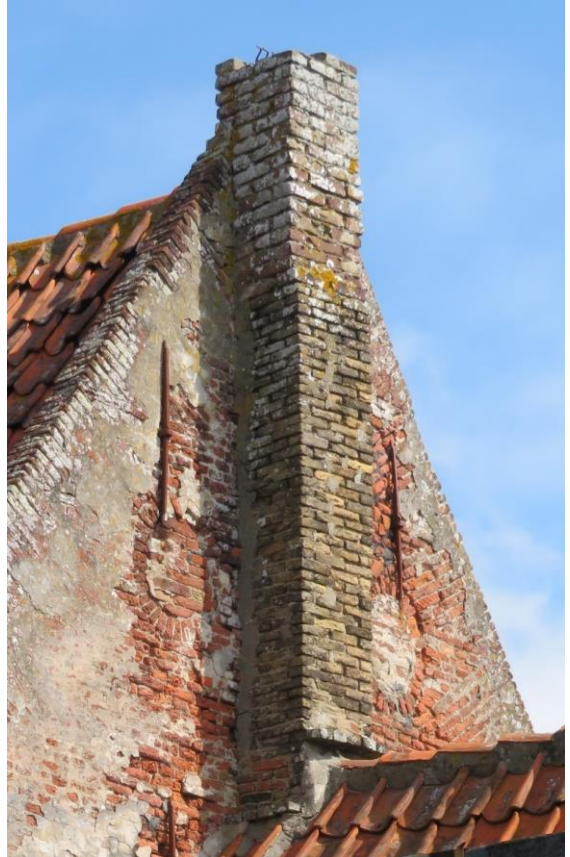
- 15) De schoorsteen aan de zuidoostelijke kopgevel van 44-Z1 is grotendeels opgetrokken in geelbruine stenen, hetgeen erop duidt dat deze later moet zijn toegevoegd. De schoorsteen hoort bij een stookplaats in de 19<sup>e</sup> eeuwse vleugel 44-Z3 en stamt wellicht uit de bouwtijd van die vleugel. Het bovenste gedeelte van de schoorsteen is in afwijkend metselwerk uitgevoerd en zal een keer opnieuw opgetrokken zijn.

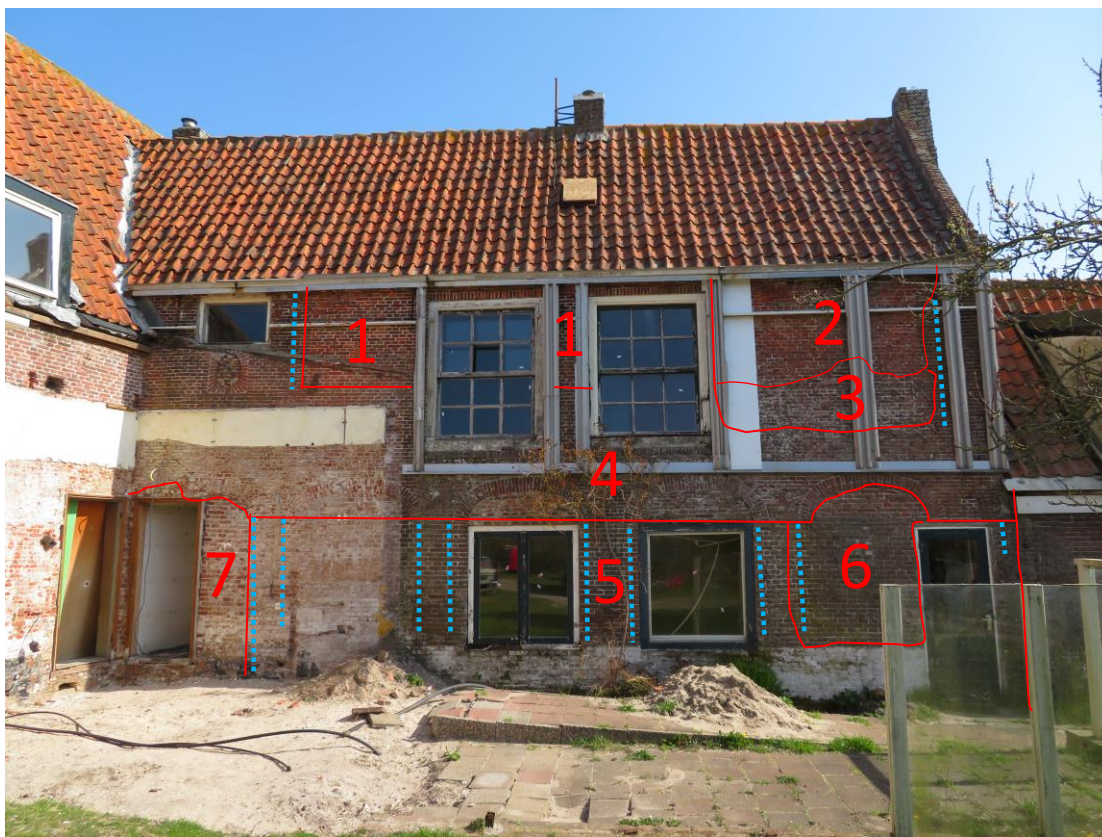
- 16) De zuidwestgevel van 44-Z1 lijkt uit zeven verschillende velden metselwerk te bestaan, hetgeen erop duidt dat de gevel meermaals is gewijzigd.

Zuidwestgevel 44-Z1; in rood de verschillende velden metselwerk, in blauw de klisklezoenen.

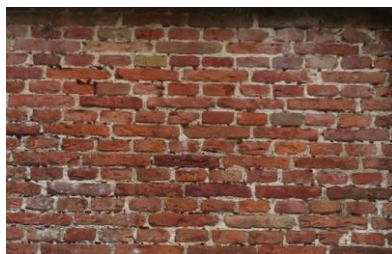
1. Veld 1 bestrijkt het gevelvlak links, tussen en boven de ramen op de eerste verdieping. Het metselwerk bestaat uit in kruisverband gemetselde donkere orangerode bakstenen. Voor zover achter de metalen beplating zichtbaar, is het metselwerk in verband gemetseld met de twee gevelopeningen op de verdieping, wat erop duidt dat ze in één bouwfase tot stand gekomen zijn. De hoekoplossingen zijn met drieklezoenen uitgevoerd, op grond waarvan het veld bij voorkeur na circa 1725 moet worden gedateerd.

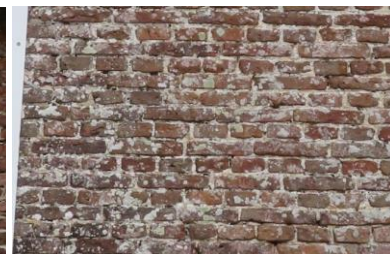
2. Veld 2 betreft een rechthoekig vak van in kruisverband gemetselde orangerode bakstenen tussen het rechter raam op de eerste verdieping en een rij met klisklezen. Dit laatste gegeven wijst erop dat er met het veld een voormalige gevelopening is dichtgezet; wanneer is niet bekend. Boven de rij met klisklezen breidt het veld zich iets naar rechts uit, waarschijnlijk als inboetwerk voor een weggehaalde (waarschijnlijk korbboogvormige) rollaag. De uitvoering van de stenen suggereert een datering op zijn laatst aan het begin van de 19<sup>e</sup> eeuw.

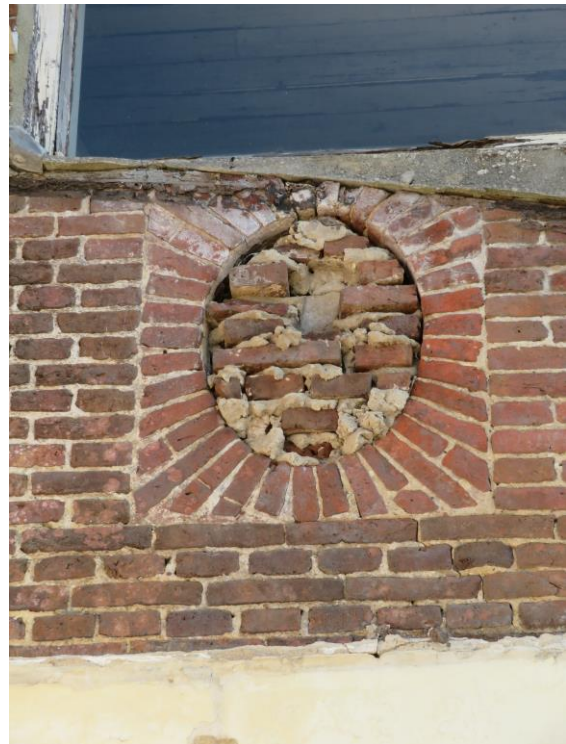
- 17) Bovenin is, net onder de daklijn van de inmiddels gesloopte aanbouw, een dichtgemetselde ovale opening zichtbaar. De hoekoplossingen om dit raam cq deze ventilatieopening zijn met drieklezoren uitgevoerd, waardoor de opening na circa 1725 gedateerd moet worden. Het raam komt uit nabij de trap naar de zolder.

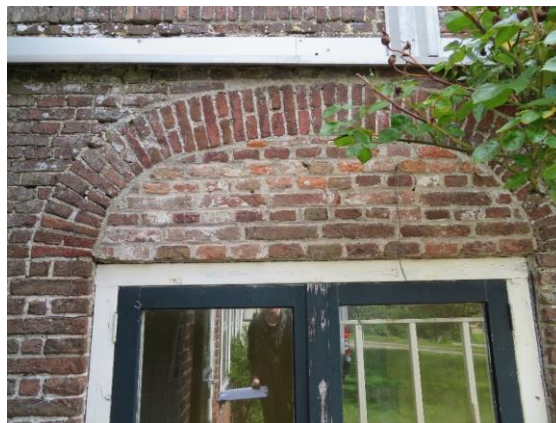
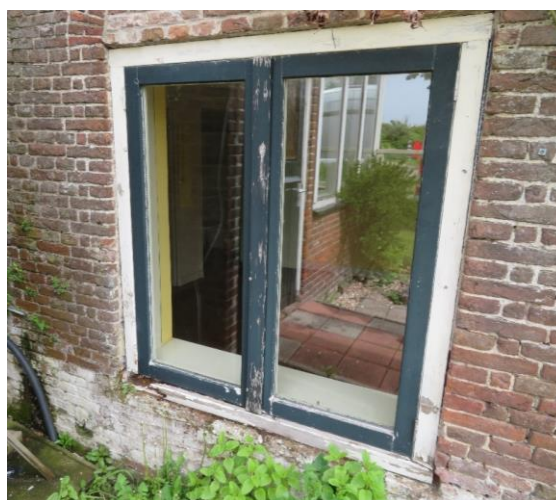
- 18) Het meest linker raamkozijn en het zich daarin bevindende stolpraam op het niveau van de begane grond van de zuidwestgevel van 44-Z2 laat door de detaillering zien dat deze uit een relatief recent verleden afkomstig is. Het metselwerk in het boogveld wijkt af van het omliggende metselwerk en is in cement gevoegd, hetgeen er waarschijnlijk op duidt dat dit gelijktijdig met het kozijn vervangen is.

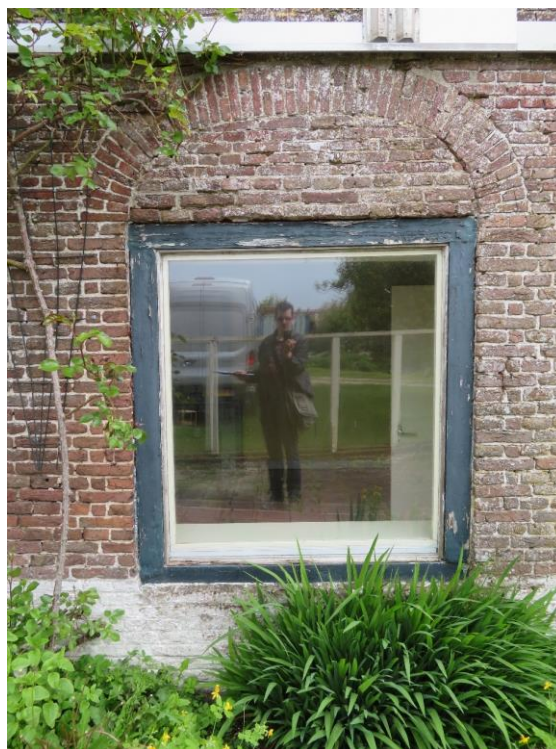
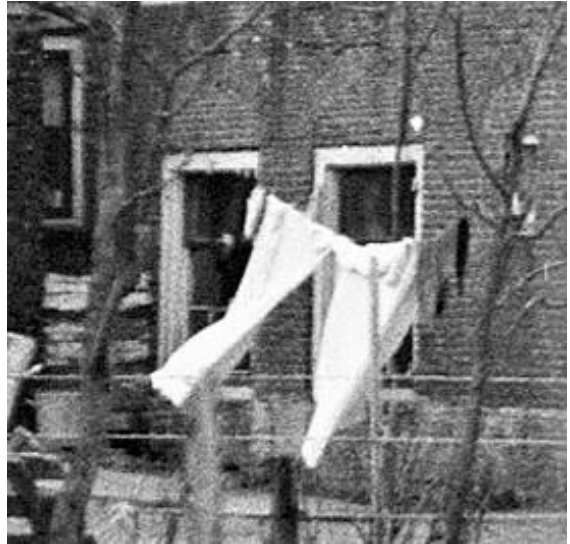
- 19) Het linker raamkozijn op niveau van de begane grond in de zuidwestgevel van bouwdeel 44-Z1 heeft, gezien het nog van houten toognagels is voorzien, een zekere ouderdom. Op de foto uit 1958 zijn de twee raamkozijnen hier nog voorzien van schuiframen. De raam- en roedeverdeling wijzen op een herkomst in de 19<sup>e</sup> eeuw, maar wellicht waren de kozijnen nog ouder. De kozijnen hadden volgens de foto luikspoonningen en duimen, wat wijst op de aanwezigheid van luiken.

1958. (collectie RCE)

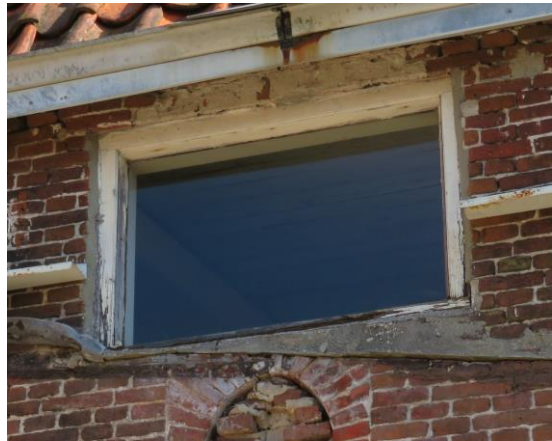
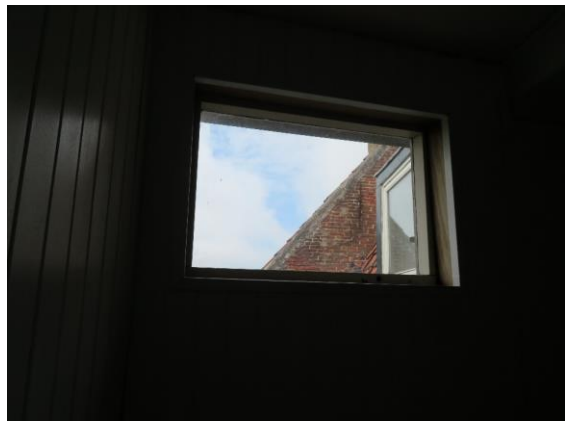
- 20) Het raam van de zuidwestgevel van bouwdeel 44-Z1 dat zich boven de gesloopte aanbouw bevindt lijkt een ouder raamkozijn te hebben, dat in een recent verleden van een inzetkozijn en een vaste ruit is voorzien. De gevelopening is niet in verband gemetseld, wat laat zien dat deze later is toegevoegd. Gezien de locatie is het niet onwaarschijnlijk dat deze pas na het maken van de aanbouw is gemaakt.

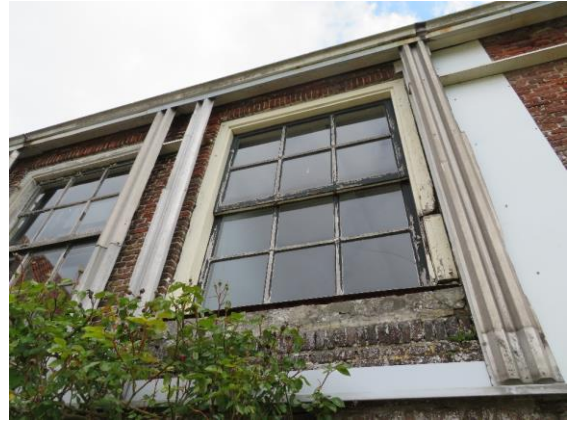
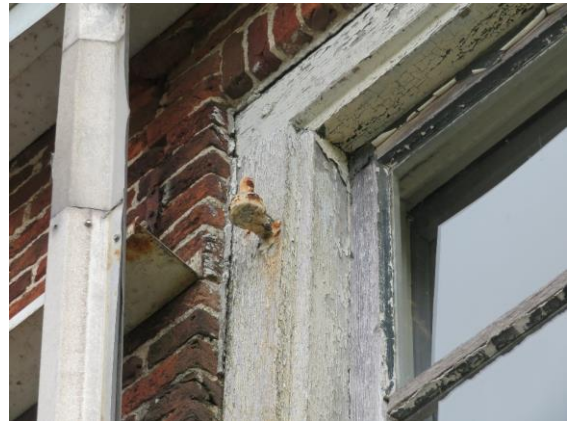
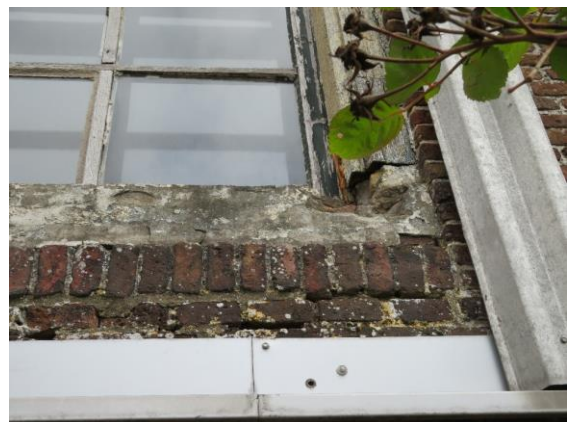
- 21) De twee raamkozijnen en de zich daarin bevindende ramen op de verdieping in de zuidwestgevel van bouwdeel 44-Z1 lijken gezien hun uitvoering uit de tweede helft van de 18<sup>e</sup> eeuw te dateren. Omdat het omliggende metselwerk ook op de 18<sup>e</sup> eeuw te dateren is, is het waarschijnlijk dat het metselwerk, de raamkozijnen en ramen uit dezelfde bouwfase stammen. De kozijnen zijn voorzien van luikspionningen en duimen, die laten zien dat ze oorspronkelijk van luiken voorzien waren. De onderdorpel is uitgevoerd in gepleisterd metselwerk, wat ongebruikelijk is. Of dit het oorspronkelijke detail is, of een latere aanpassing als vervanging van een houten onderdorpel, is niet bekend.

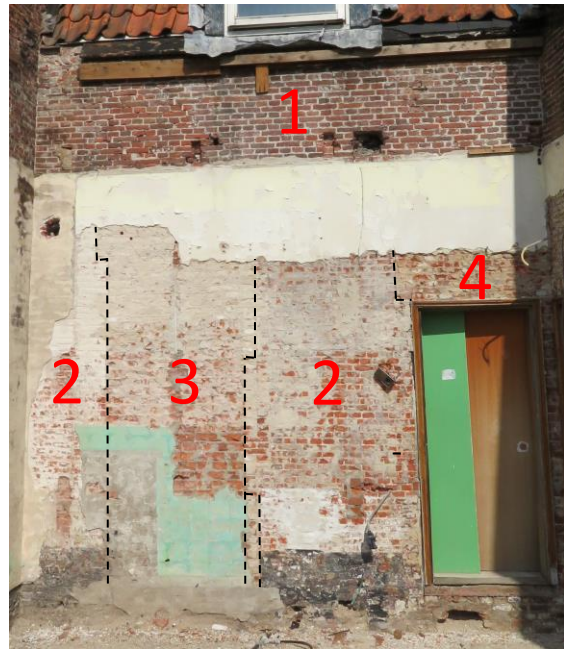
In het metselwerkvlak op het niveau van de begane grond zijn twee sporen van aanpassingen aangetroffen. Links is een hoog, rechthoekig vlak van in cement gelegde oranje-rode stenen (200-210 x 105-108 x 55-60 mm) aanwezig (veld 3). De vorm suggereert dat hier een hoog deurkozijn met een deur en bovenlicht aanwezig was. Wellicht is de onregelmatige vorm van het veld het gevolg van sloopwerkzaamheden en vulstroken. Eronder is een horizontale strook van een cementlaag voorzien; wellicht lag hier een opstap. Dat het

Veld 1

Veld 2

Veld 3

Veld 4

inboetwerk in cement is uitgevoerd laat zien dat de gevelopening op zijn vroegst rond de vorige eeuwwisseling is dichtgezet, wellicht ten tijde van het maken van de aanbouw.

Veld 4 betreft metselwerk van in een zanderige kalkspecie gelegde orangerode stenen boven en rechts van de doorgang. De exacte contour kan door de aanwezigheid van het pleisterwerk niet worden bepaald. Het veld lijkt inboetwerk dat waarschijnlijk een relatie heeft met de doorgang eronder.

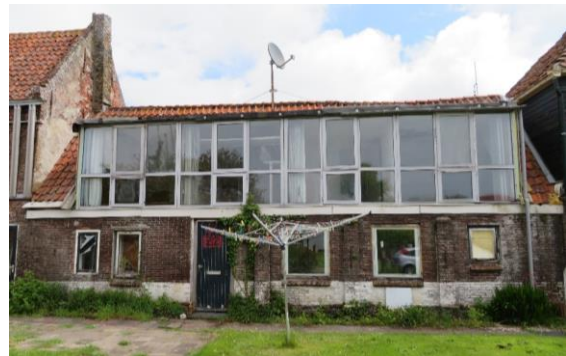
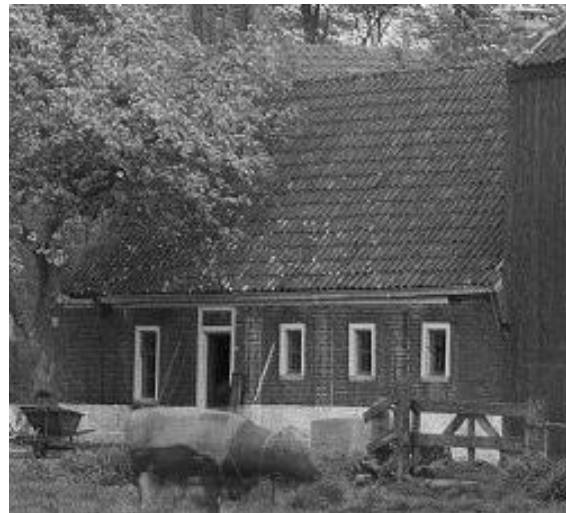
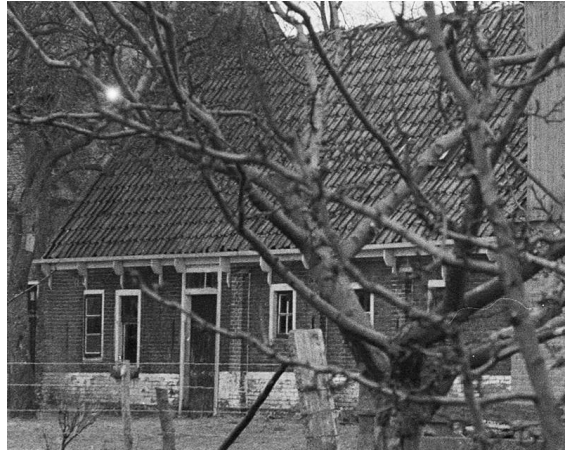
- 23) De zuidwestgevel van 44-Z2 is in de tweede helft van de 20<sup>e</sup> eeuw gewijzigd. Dit blijkt uit bouwsporen en de twee bewaard gebleven archieffoto's. Uit de foto uit 1937 blijkt dat de gevelindeling bestond uit vijf vensterassen. Geheel links was er een raamkozijn met een tweeruits vast bovenraam en een vierruits schuivend onderraam. Daarnaast een deurkozijn met een opgeklampte deur en een bovenlicht. Rechts drie identieke, kleine raamkozijnen met een vierruits raam, waarschijnlijk een draai- of valraam. De muurdammen tussen de kleine ramen en bij de deur waren voorzien van penanten met smeedijzeren ankers. De gevelindeling duidt erop dat de ruimte links van de deur anders gebruikt werd dan rechts. Het schuifraam, in combinatie met het rookgaskanaal duidt op dat daar een verblijfs- of werkruimte was. De kleine ramen rechts laten zien dat er in de achterliggende ruimte(n) minder behoefte aan daglicht was. De penanten duiden op een blijkbaar noodzakelijke plaatselijke verzwaring of verstijving van de gevel. Wellicht stonden er muurstijlen tegen de binnenzijde van de gevel, wat kan duiden op een zwaarder belaste balklaag van de zolder. De sporen suggereren dat hier wellicht van oorsprong een stal was. Een oud-bewoonster van het pand heeft ook genoemd dat het deel tot de verbouwing tot woningen aan het begin van de jaren '80 nog als stal werd gebruikt.

1937. (collectie Stichting Historisch Egmond)

1958. (collecte RCE)

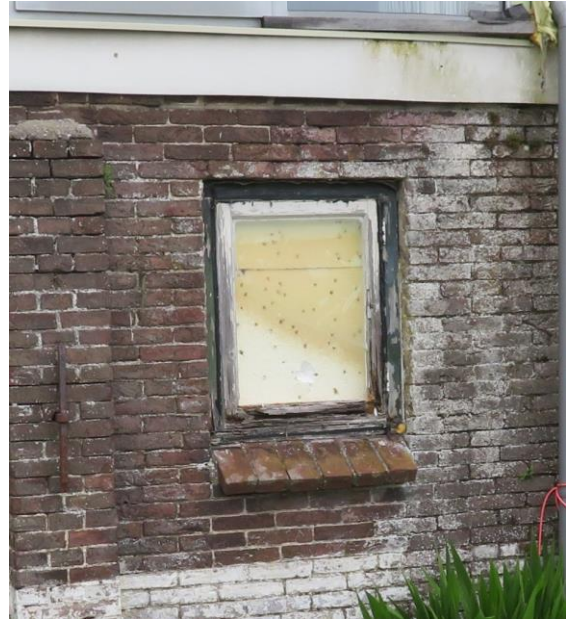
- 24) Het meest rechter raamkozijn in de zuidwestgevel van bouwdeel 44-Z2 lijkt nog oorspronkelijk.

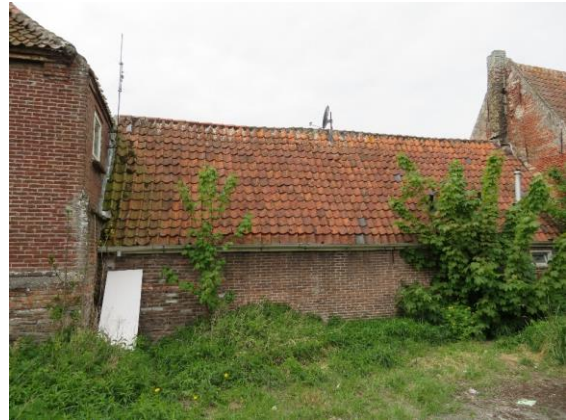
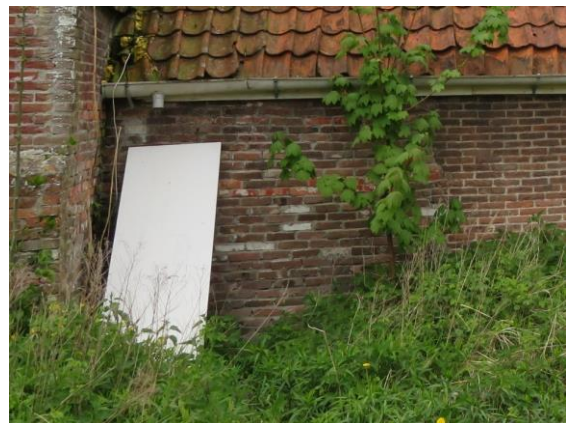
- 25) De noordoostgevel van 44-Z2 is in dezelfde baksteen opgetrokken als de zuidwestgevel. Links is een deel van circa meter breed in afwijkend metselwerk uitgevoerd. Het betreffen rommelig gemetselde roodbruine stenen in cementspecie, hetgeen erop duidt dat dit een relatief recente reparatie of dichtzetting van een gevelopening is. Voor zover bekend hoorde de grond aan deze zijde van het bouwdeel niet tot de boerderij, wat het onwaarschijnlijk maakt dat hier een toegang was. Het keukenraam rechts in de gevel lijkt geheel modern.

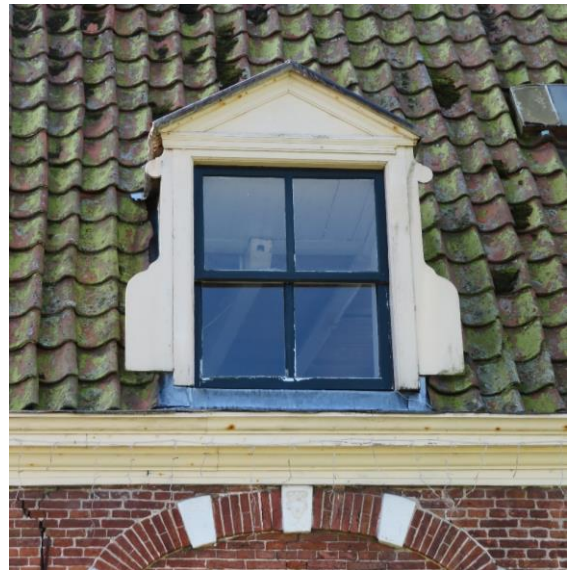
- 26) De dakkapel boven de voorgevel is op basis van de gebruikte profileringen, de raamverdeling en de roedeverdeling te dateren op het einde van de 18<sup>e</sup> of het begin van de 19<sup>e</sup> eeuw.

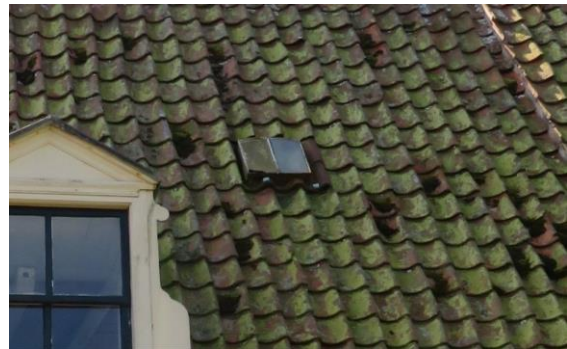
- 27) De verspreid aanwezige ijzeren dakraampjes staan nog niet op de foto's uit 1958. Ze zijn vermoedelijk niet lang daarna aangebracht.

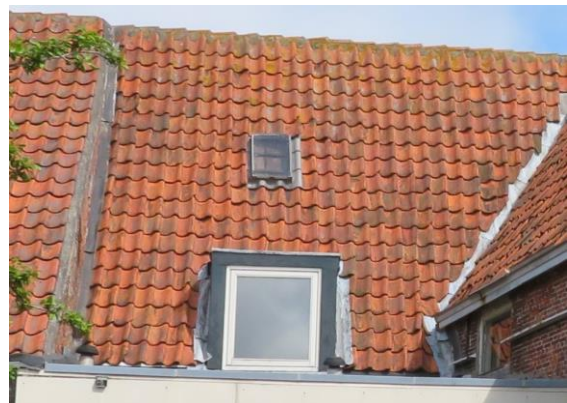
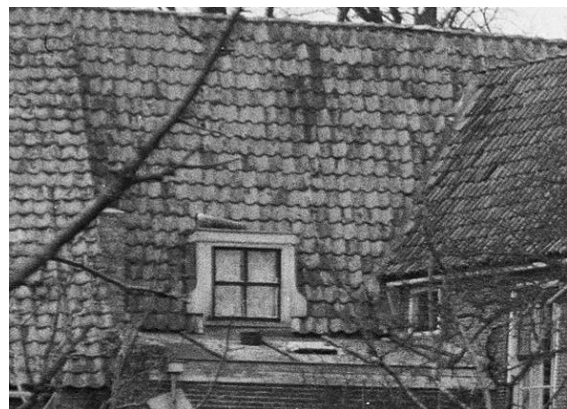
- 28) De dakkapel op het achterdakvlak van Slotweg 44 is op enig moment in de tweede helft van de 20<sup>e</sup> eeuw gerenoveerd en vereenvoudigd. Op de oudere foto's is te zien dat de dakkapel een simpelere variant van de dakkapel boven de voorgevel was.

1958. (collectie Stichting Historisch Egmond)

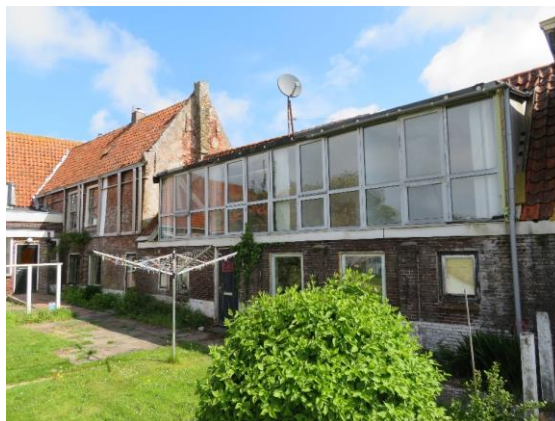
- 29) De grote dakopbouw op het zuidwestelijke dakvlak van 44-Z2 is bij de verbouwing van 1984 geplaatst. De opbouw wijkt sterk af van de vergunningstekeningen uit 1981.

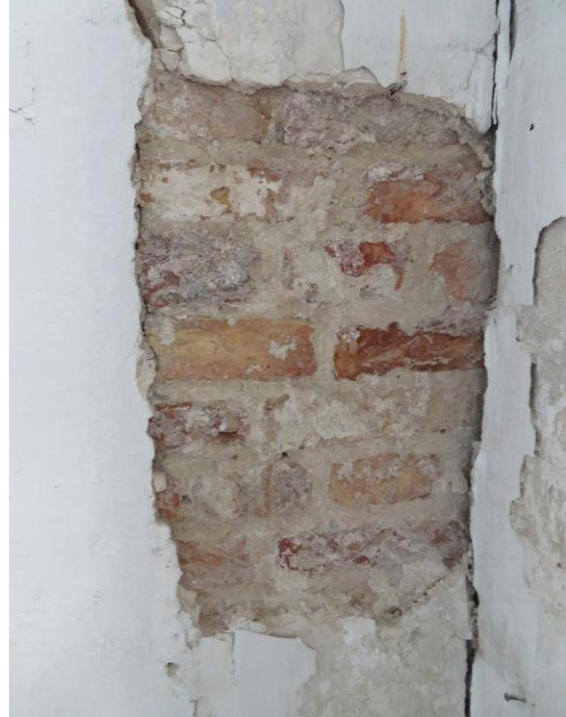
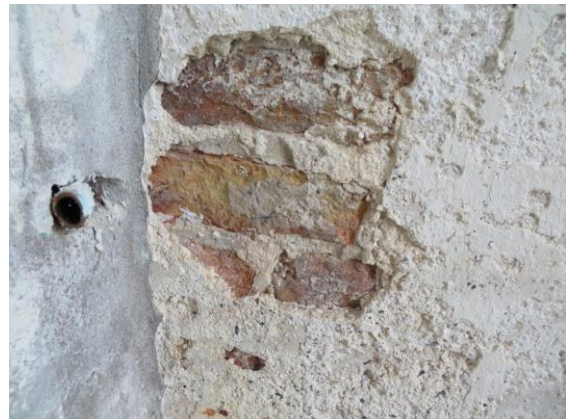
- 1) Door loszittend pleisterwerk is een deel van het metselwerk van de woningscheidende wand tussen Slotweg 42 en 44 ter hoogte van de entree in het zicht gekomen. Het metselwerk is opgetrokken in appelbloesemstenen (204-211 x 91-101 x 44-48 mm) in kalkspecie. Het betreft gevoegd schoon metselwerk, wat aantoont dat deze gevel ooit een buitengevel is geweest en dat Slotweg 44 dus jonger dan het buurpand moet zijn. Het metselwerk komt overeen met het grotere veld in dezelfde gevel dat onder spoor 5 wordt beschreven.

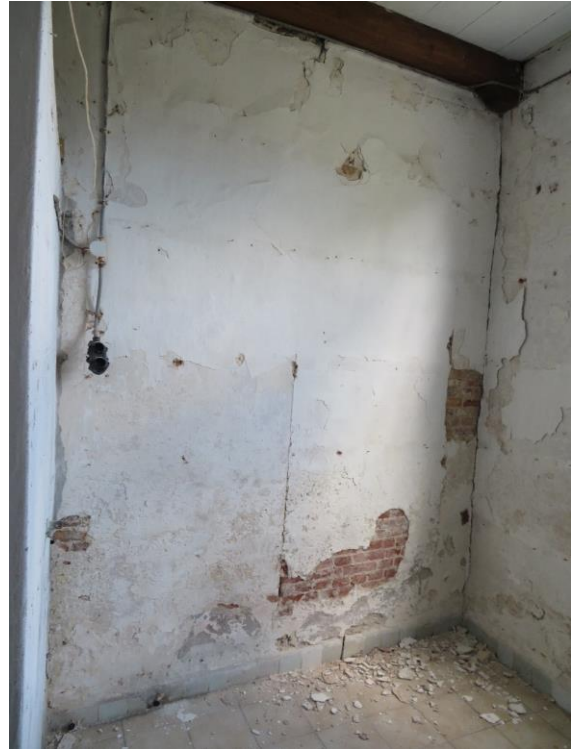
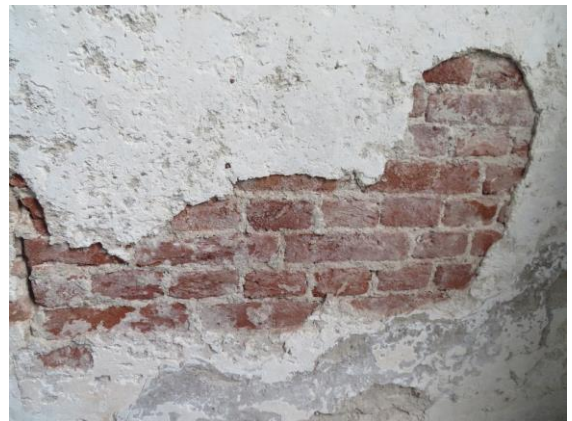
- 2) Naast de voordeur is er in de woningscheidende wand een dichtgemetselde doorgang aanwezig. De doorgang tekent zich door twee verticale naden en het contrasterende metselwerk duidelijk af. Het metselwerk bestaat uit roodbruine handvormstenen van 214-219 x 100-106 x 51-55 mm. De specie is sterk vervuild met resten cementpleisterwerk, waardoor de samenstelling niet goed waarneembaar is, maar het lijkt uit een grijzige kalk te bestaan. In combinatie met de gebruikte steen is het metselwerk waarschijnlijk globaal op het einde van de 19<sup>e</sup> eeuw te dateren. Hoewel Slotweg 42 niet toegankelijk was, zou de doorgang uitkomen waar volgens het bouwhistorisch onderzoek naar dat pand een kelder en een opkamer aanwezig is.<sup>6</sup> Hoe de doorgang zich tot deze ruimten en de daar aanwezige vloerniveaus verhoudt en wat de functie van de doorgang was, is niet bekend.

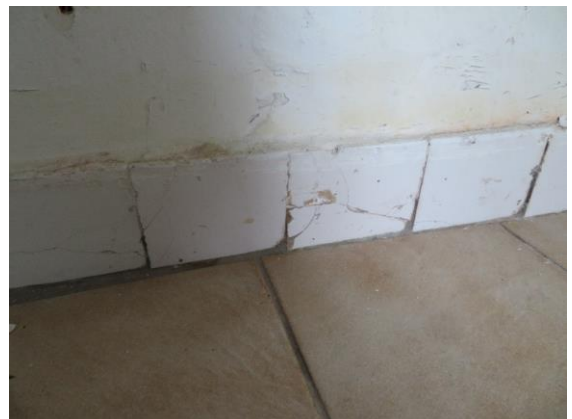
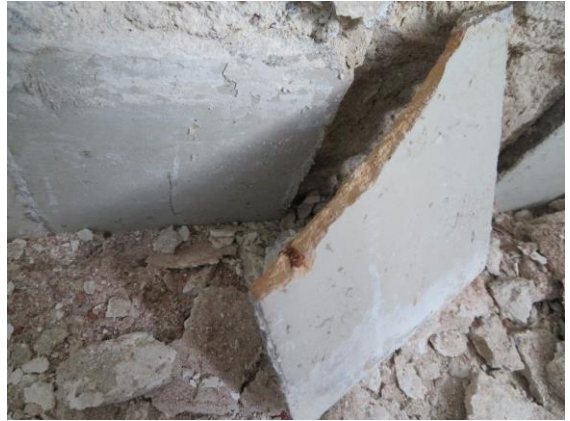
- 3) In de gang is een plint van witte geglaazuurde plinttegels van 130 x 130 x 8 mm aanwezig. De plint loopt voor de onder spoor 2 beschreven doorgang langs, waardoor ze niet ouder dan het begin van de 20<sup>e</sup> eeuw kunnen zijn. Op basis van stijlkenmerken kan gezegd worden dat de tegels ook niet veel jonger dan begin 20<sup>e</sup> eeuws kunnen zijn. Ondanks dat de vloer in beton is uitgevoerd en derhalve vervangen moet zijn, wekken de plinttegels niet de indruk dat ze toen pas zijn aangebracht.

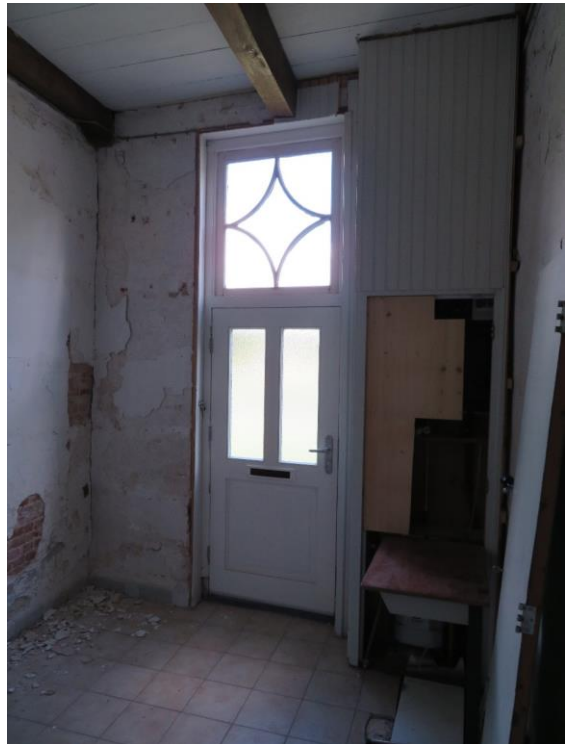
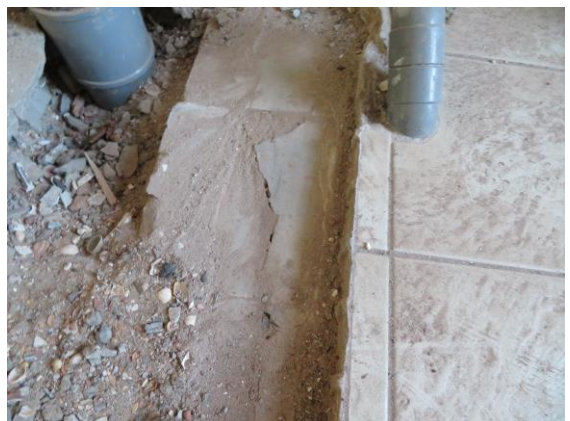
- 4) De vloer in de gang bestaat uit een tegelvloer op een betonvloer, die beide uit een relatief recent verleden afkomstig moeten zijn.  
Ter plaatse van de gesloopte badkamer liggen restanten van -waarschijnlijk 19<sup>e</sup> of begin 20<sup>e</sup> eeuwse- gesmoorde keramische tegels.

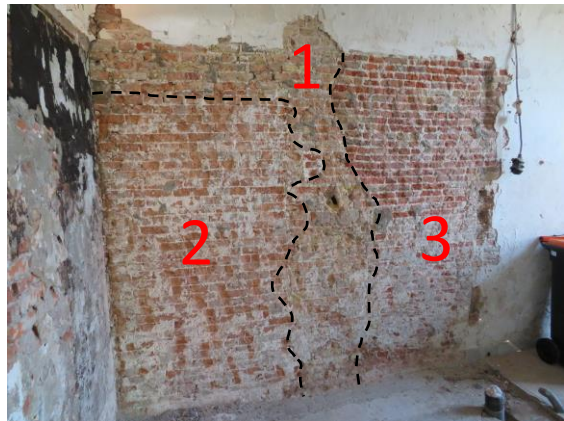
- 5) Door de recente sloop van de badkamer van Slotweg 44 is nog een deel van de voormalige zijgevel van Slotweg 42 in het zicht gekomen. Het zichtbare vlak bestaat uit drie velden metselwerk.

1. Veld 1 bestaat uit metselwerk van in kalk gemetselde appelbloesemstenen (204-211 x 91-101 x 44-48 mm) in -zover waarneembaar- staand verband. Het metselwerk is gevoegd en lijkt gelijk aan het metselwerk dat nabij de voordeur is aangetroffen (zie spoor 1). Het dateert daarom waarschijnlijk uit de bouwtijd van Slotweg 42.

2. Veld 2 is een inboetvlak links in de gevel en bestaat uit in kalkspecie gelegde roodbruine stenen (226-234 x 112-116 x 53-56 mm). De stenen en de dunne specielaag doen denken aan veld 2 in de voorgevel en doen eveneens 18<sup>e</sup> eeuws aan. Het metselwerk stopt tegen de achtergevel en is er niet mee in verband gemetseld. Waarom het inboetwerk is aangebracht is niet bekend. De onregelmatige contour van het veld doet vermoeden dat het een herstelling betreft.

3. Veld 3 bestaat uit roodbruine, in kalk gelegde stenen (185-193 x 90-96 x 38-43 mm), die in een onregelmatig verband zijn gemetseld. Het veld gaat deels schuil achter pleisterwerk, maar het zichtbare deel laat weer een onregelmatige contour zien, zodat dit waarschijnlijk eveneens een herstelling betreft.

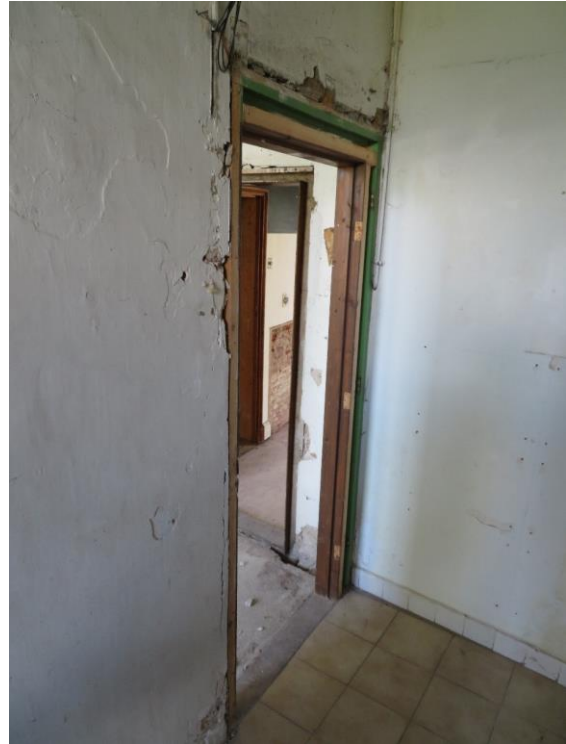
- 6) Het deurkozijn tussen de gang en het aangrenzende woonvertrek bestaat uit een inzetkozijn in een ouder kozijn. Wanneer en waarom dit gedaan is, is niet bekend.

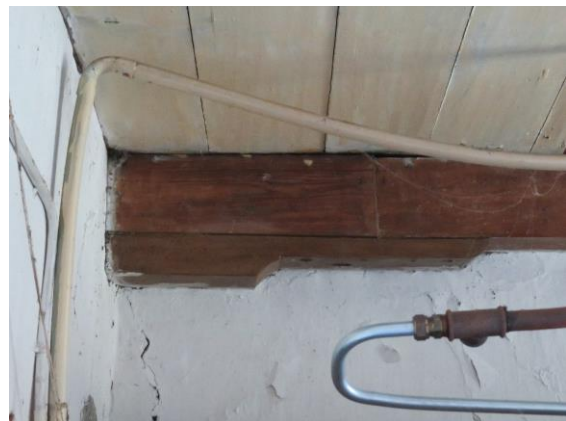
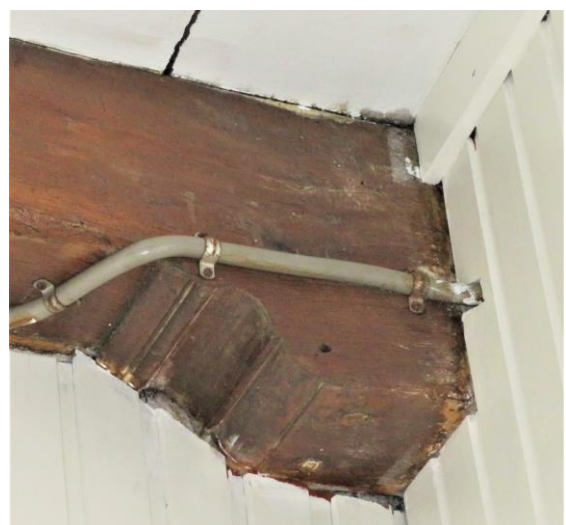
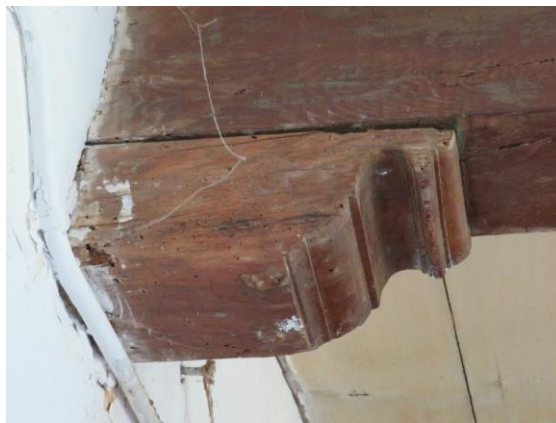
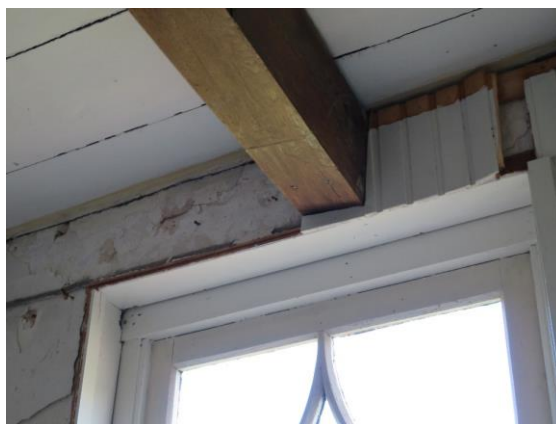
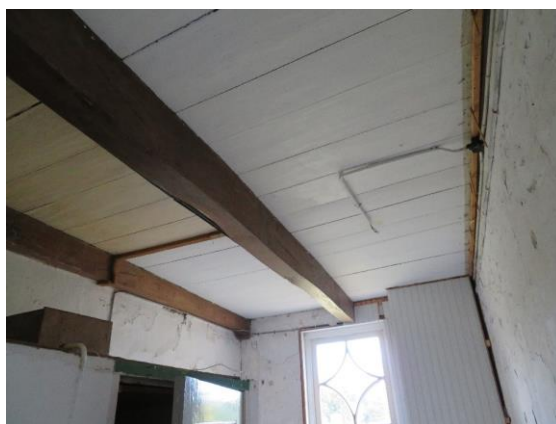
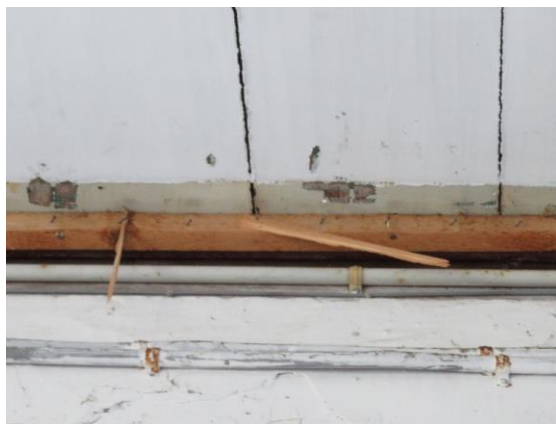
- 7) De balklaag boven de gang is uitgevoerd als een enkelvoudige eiken balklaag en bestaat uit twee, haaks op de voorgevel georiënteerde balken. De materialisering in eiken duidt erop dat de balklaag niet later dan het begin van de 17<sup>e</sup> eeuw moet zijn geconstrueerd.

De noordwestelijke balkkop van de westelijke balk en de zuidoostelijke balkkop van de oostelijke balk zijn voorzien van een gesneden console, die op basis van de profileringen te dateren is op het einde van de 16<sup>e</sup> of de eerste helft van de 17<sup>e</sup> eeuw. De consoles zijn gelijkend, maar de zuidoostelijke console is net iets hoger en heeft daarom nog een extra kwarthol.

De zuidoostelijke balkkop van de westelijke balk lijkt een keer (in gelakt grenen) te zijn vernieuwd, wat waarschijnlijk de reden is dat deze als enige van een eenvoudig vormgegeven sleutelstuk is voorzien.

De noordwestelijke balkkop van de oostelijke balk bevindt zich boven het kozijn van de voordeur en heeft geen console. Een aftekening op de onderzijde van de balk en de restanten van twee smeedijzeren nagels laten zien dat deze er wel is geweest. Deze moet zijn verwijderd

toen op deze plaats de bovendorpel van het deurkozijn kwam. Uit bestudering van het gevelmetselwerk was al gebleken dat de gevelopening waarin de voordeur zich bevindt niet oorspronkelijk is, maar waarschijnlijk in de 18<sup>e</sup> eeuw is toegevoegd.

De geschilderde vloerdelen op de balklaag zijn opvallend breed, wat erop duidt dat ze mogelijk nog uit de 17<sup>e</sup> of 18<sup>e</sup> eeuw dateren. Onder de huidige witte verflaag zijn nog oudere verflagen te zien, waaronder groen.

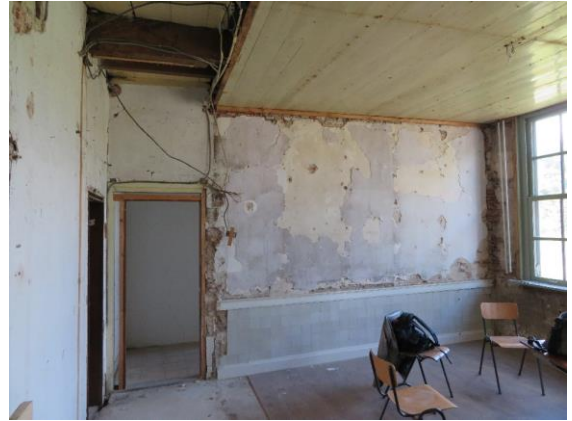
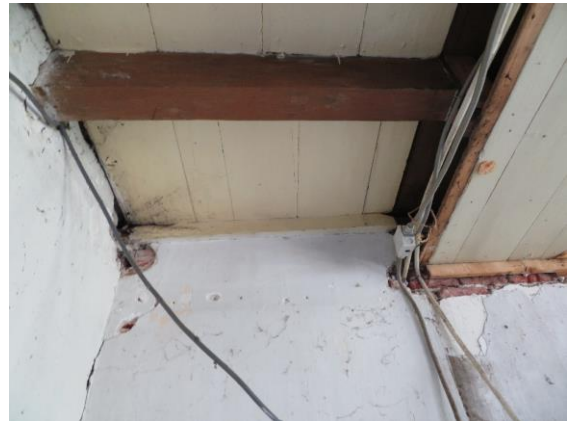
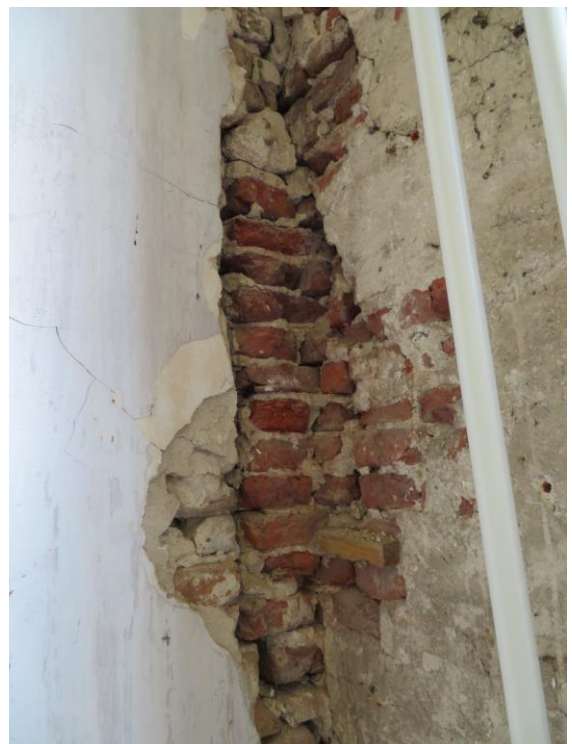
- 8) De wand tussen de gang en het woonvertrek is opgetrokken in orangerode en appelbloesemstenen. De positie van de wand is afgestemd op de verdeling van de eiken balklaag. De wand eindigt boven tegen een dunne, brede eiken balk, die met een smeedijzeren anker aan de zuidoostelijke wand is bevestigd. De wand sluit met een vrij grove vertanding aan het gevelmetselwerk. De sporen wijzen erop dat de wand nog tot de oorspronkelijke aanleg van het pand behoort.

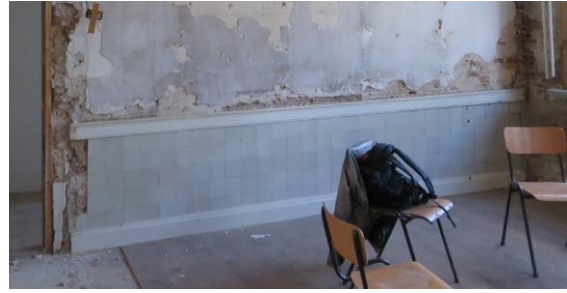
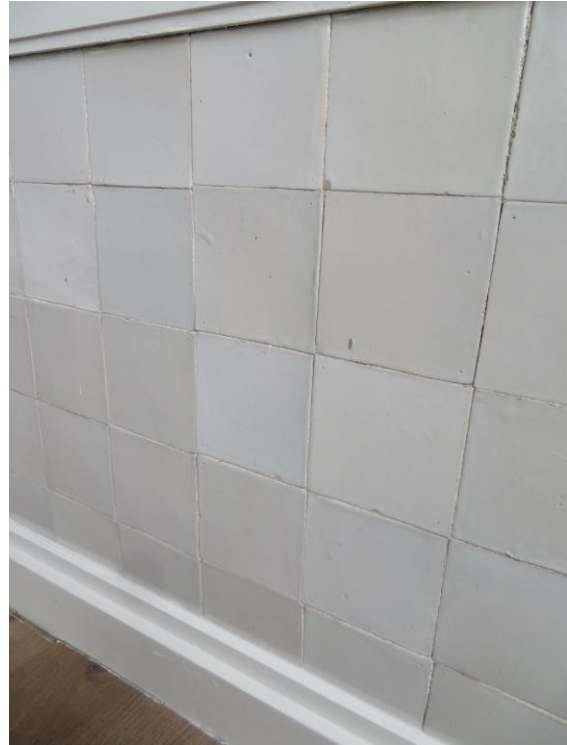
- 9) Tegen de wand tussen de gang en het woonvertrek is aan de zijde van het woonvertrek een lambrisering van witte geglaazuurde tegels aanwezig. De tegels zijn hetzelfde als de plinttegels in de gang en stammen daarom waarschijnlijk eveneens uit het begin van de 20<sup>e</sup> eeuw. Een tegellambrisering tegen één wand in een woonvertrek is vrij ongewoon. Waarom de lambrisering is aangebracht en of deze slechts een decoratieve functie had of ook functioneel was, is niet bekend.

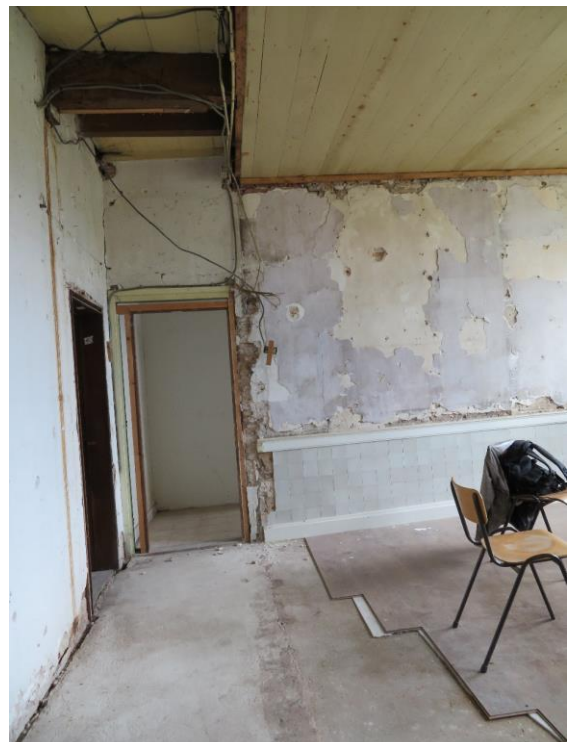
- 10) De vloer van het woonvertrek is in een relatief recent verleden in beton vervangen.

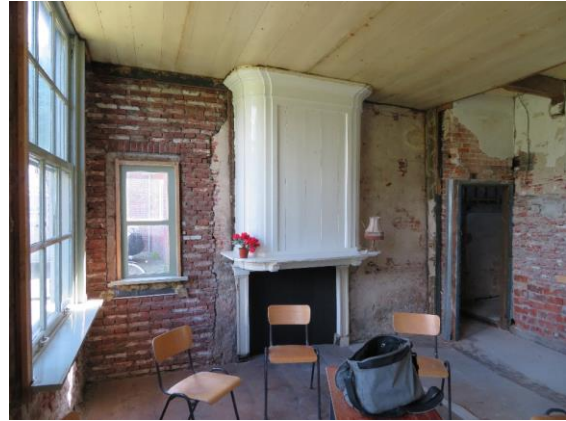
- 11) Het woonvertrek beschikt over een fraaie, geprofileerde omtimmering van het rookgaskanaal en een door pilasters geflankeerde stookplaats. Op basis van stijkenmerken is deze circa op het einde van de 17<sup>e</sup> eeuw of de 18<sup>e</sup> eeuw te dateren. De positie van de schouw is uitgelijnd op het plafond, maar niet op de omvang van de ruimte zoals deze nu is.
