BOUWHISTORISCH ONDERZOEK  
Slotweg 44, Egmond aan den Hoef

1 april 2022

### Bouwhistorisch onderzoek:

Object: Woonhuizen  
Adres: Slotweg 44, 44 Z1 en 44 Z2  
Monumentstatus: Rijksmonument, nr. 14602  
Kadastraal: Egmond-Binnen; sectie A, kadastraal nummer 3070

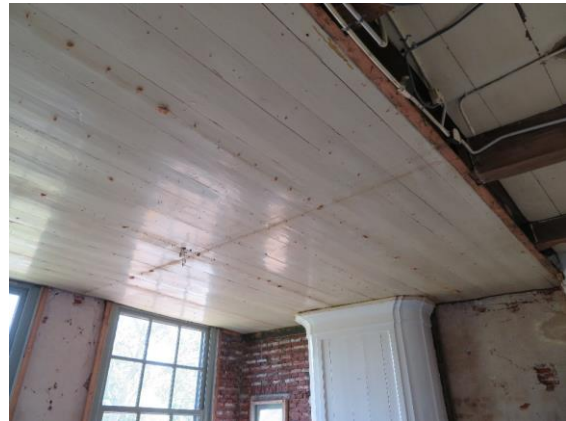
- 12) Het woonvertrek is deels voorzien van een uit grenen delen bestaand plafond. De delen zijn aanzienlijk smaller dan de vloerdelen van de bovenliggende verdiepingvloer. De plafondhoogte lijkt afgestemd op de ramen in de voorgevel. De uitvoering en de aansluiting op de raamkozijnen in de voorgevel en de schouw doen vermoeden dat het plafond tijdens een verbouwing in de 18<sup>e</sup> eeuw is aangebracht.

Opvallend is dat alleen een strook langs de zuidoostelijke wand van de ruimte niet is geplafonneerd. Op de overgang naar deze strook is het plafond niet geschilderd, wat aangeeft dat hier een wand heeft gestaan.

Het plafond is nu in een kleur geschilderd, maar het is aannemelijk dat het oorspronkelijk een beschildering had.

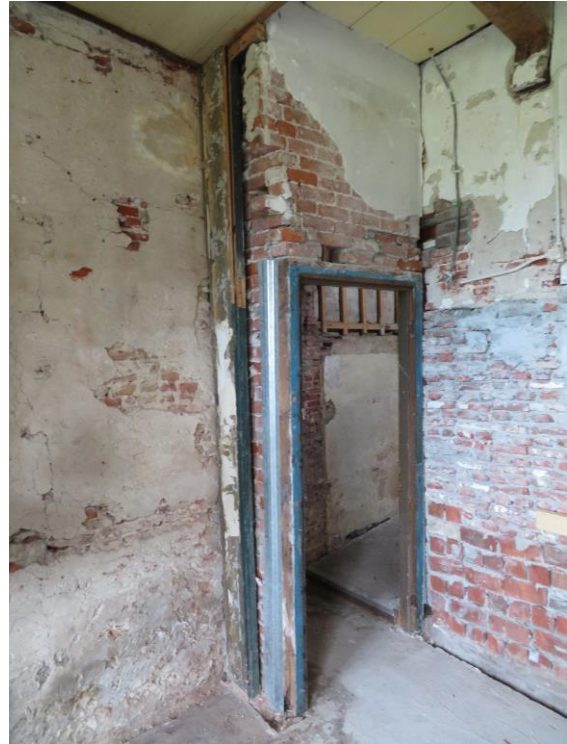
- 14) Daar waar de houten gangwand gestaan moet hebben, is een scheur en een overgang in de betonvloer zichtbaar. Vermoedelijk zijn de vloer voor de gang en voor het woonvertrek apart van elkaar gestort, wat doet vermoeden dat de gangmuur er nog stond toen de betonvloer in een relatief recent verleden moet zijn aangebracht.

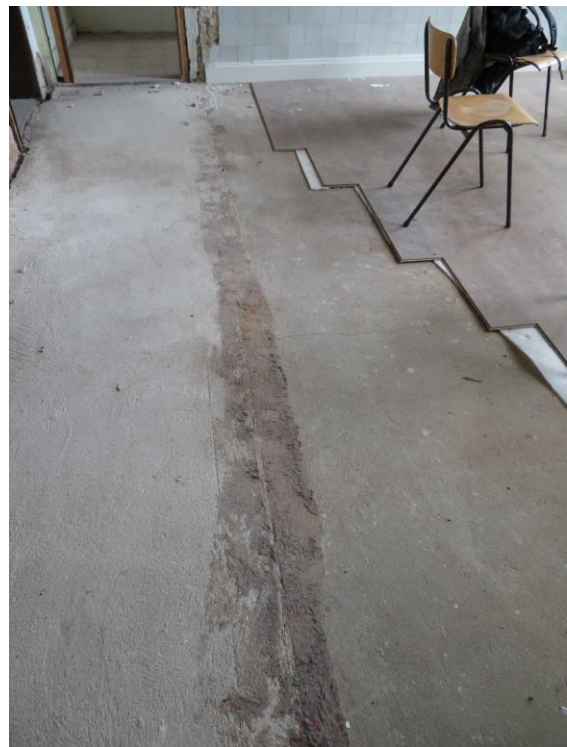
- 15) Boven het woonvertrek zijn in het bereik van de vroegere gang vier eiken balken zichtbaar, die -net als de balken in de gang- uit de bouwtijd moeten stammen. De balken verschillen van formaat en laten sporen van aanpassing zien. De meest zuidoostelijke balk heeft een ruw behakte onderzijde en laat kloofsporen zien. In de muur is een deel van de balk intact, dat laat zien dat de balkhoogte na de aanpassing met circa  $\frac{1}{3}$  was afgenomen. In het stuk dat in de wand is opgelegd is ook nog het restant van een console of sleutelstuk te zien. Het niveau van de onderzijde van het aangepaste deel van de balk komt overeen met het niveau van het getimmerde plafond in het woonvertrek, wat suggereert dat de balk is aangepast om een zo hoog en vlak mogelijk plafond te kunnen maken. Dit spoor bekrachtigt het vermoeden dat het plafond later is aangebracht.

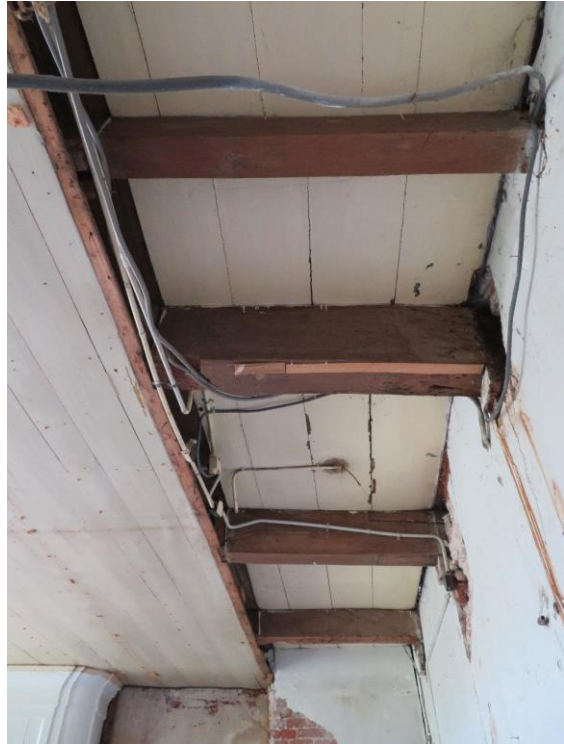
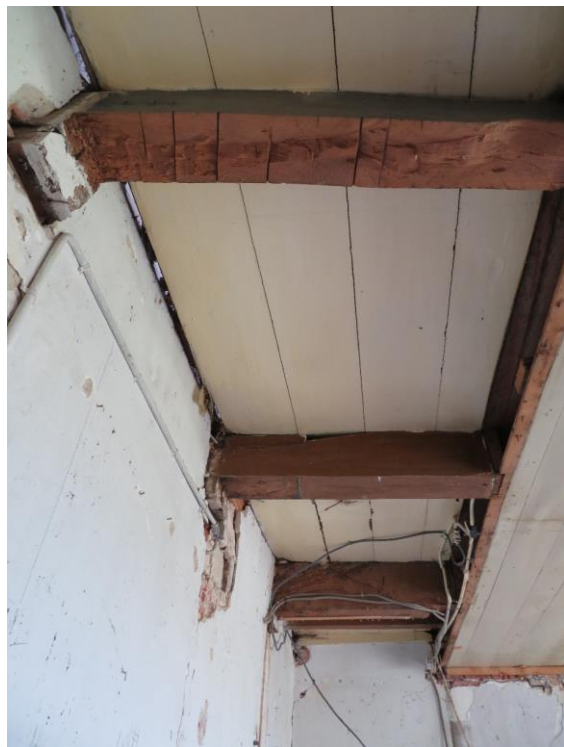
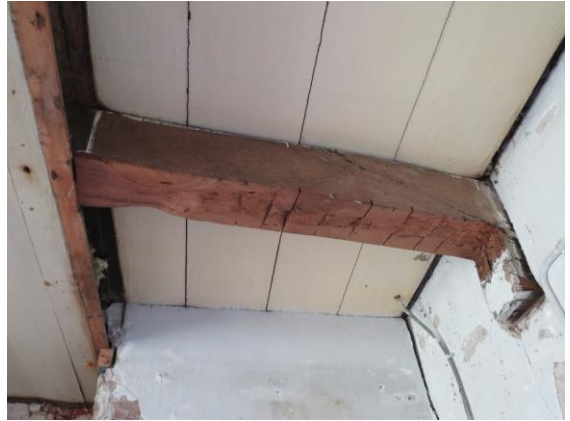
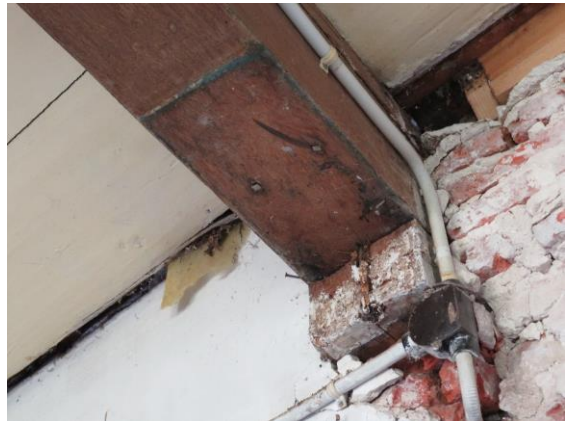
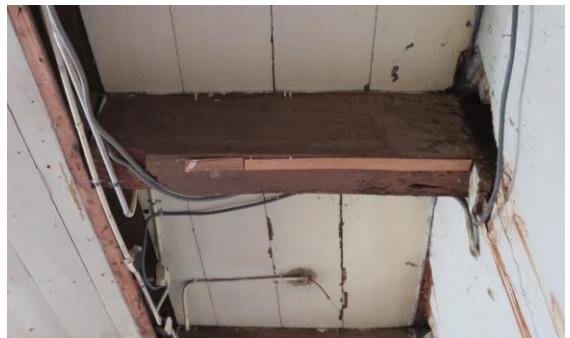
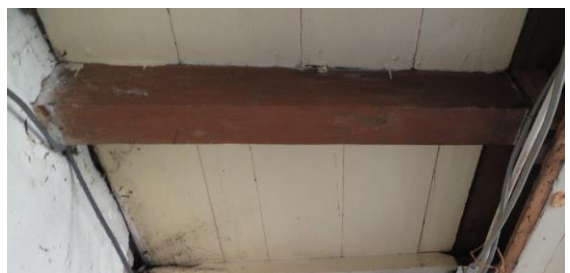
- De onderzijde van de balk daarnaast is nog intact en komt al overeen met het plafondniveau. Alleen de console die er oorspronkelijk was is verwijderd. Het verwijderen van de console heeft geen invloed op de plafondhoogte in het woonvertrek, wat suggereert dat de gang op enig moment ook over een plafond heeft beschikt.

- De derde balk is alleen nabij het plafond van het woonvertrek behakt. De console bij de balkkop is verwijderd.
- De vierde balk is aanzienlijk kleiner en toont geen sporen van een console of aanpassingen. De balk lijkt wel in eiken uitgevoerd te zijn en ligt in het stramien, wat erop lijkt te wijzen dat de balk nog uit de bouwtijd zou dateren. Waarom de balk afwijkt is niet bekend.

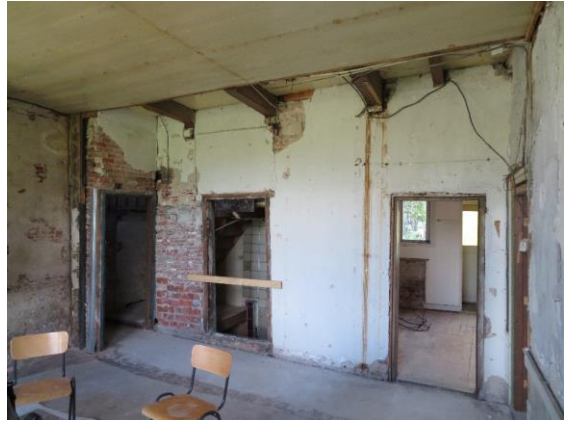
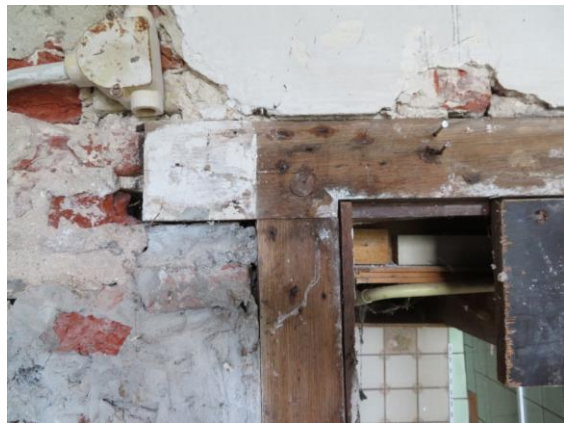
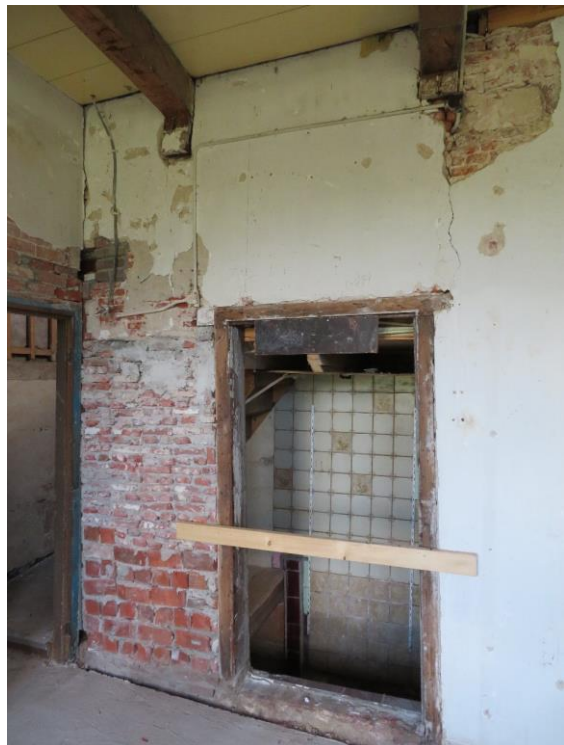
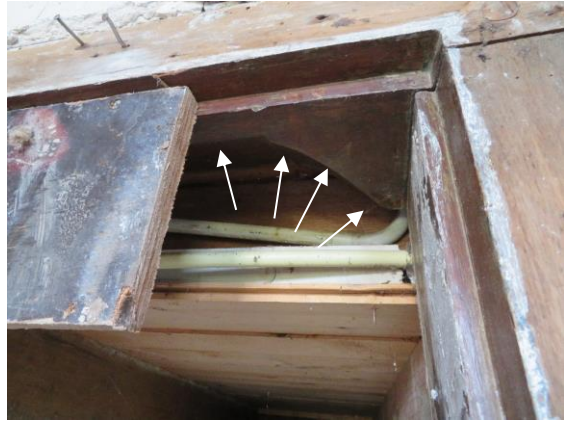
- 16) De zuidoostelijke wand van het woonvertrek vormde in de oorspronkelijke situatie de achtergevel van Slotweg 44. De authenticiteit van de wand grenzend aan bouwdeel 44-Z1 mede benadrukt door de gebruikte orangerode stenen en de oplegging van de uit de bouwtijd stammende eiken balklaag. Een groot deel van de wand gaat echter schuil achter pleisterwerk. In het muurwerk is ook een eiken deurkozijn met oren en toognagels aanwezig. De uitvoering, met name de materialisering duidt erop dat het kozijn nog uit het begin van de 17<sup>e</sup> eeuw dateert. De niet-kamerzijde van de bovendorpel van het deurkozijn is afgeschuind, wat wijst op de behoefte voor meer loophoogte, bijvoorbeeld voor een trap. Het veld metselwerk links naast het deurkozijn is rommelig en bestaat uit in cement gelegde/gestapelde roodbruine stenen. Het onderste deel van het metselwerk bestaat uit op zijn kant gezette stenen. De sporen geven aan dat het hier om een 20<sup>e</sup> eeuwse plaatselijke wijziging van de wand gaat, waarschijnlijk het dichtzetten van een opening.

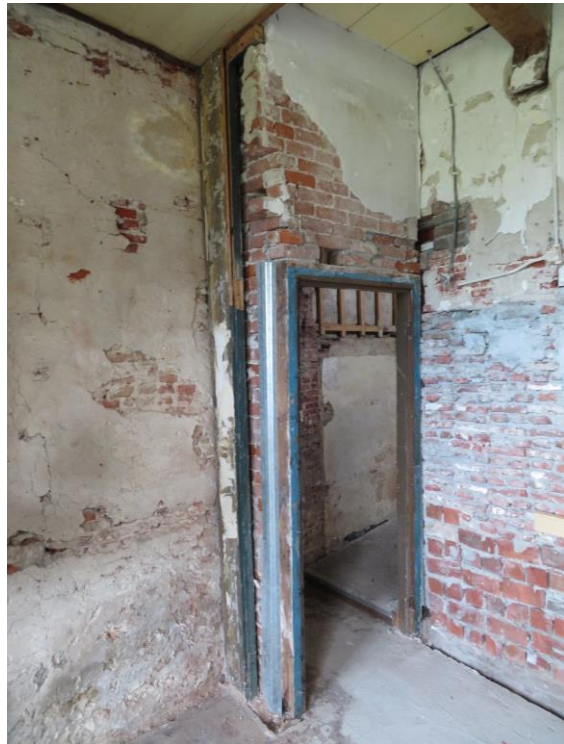
- 17) De uitstulping in de zuidoostelijke hoek van het woonvertrek bestaat uit halfsteens metselwerk van in kalk gemetselde orangerode stenen op een grenen deurkozijn, dat 19<sup>e</sup> eeuws of begin 20<sup>e</sup> eeuws oogt. Het metselwerk is niet in verband met de aangrenzende wanden gemetseld en moet later toegevoegd zijn. Aan de zijde van het restant van de houten wand zijn de speciebaarden niet weggestreken, wat erop duidt dat het metselwerk jonger dan de houten wand moet zijn. De eerste twee lagen boven het deurkozijn zijn in cement gemetseld, wat suggereert dat de deur later is aangebracht.

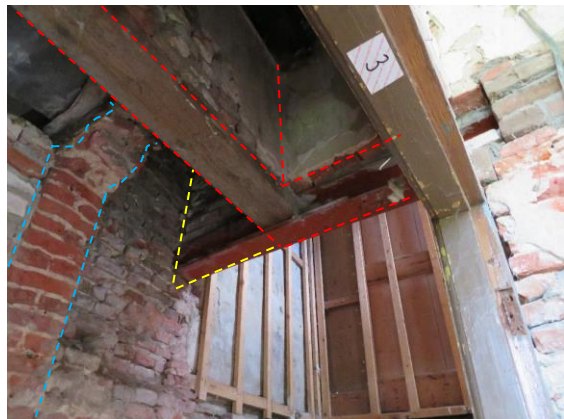
- 18) Achter het onder spoor 17 genoemd kozijn bevindt zich de aanhechting van 44-Z1 op Slotweg 44. De aansluiting is door latere aanpassingen vrij rommelig geworden.

In de hoek is de oorspronkelijke ontmoeting van de noordoost- en de zuidoostgevel van Slotweg 44 te zien (ROOD). Vanaf het vloerniveau tot circa 2,5 meter hoogte is een deel van beide gevels weggebroken; het bovenliggende deel is opgevangen met een stalen en een houten latei. De gevel is aan de binnenzijde gepleisterd. Bovenin het vak tussen de binnenzijde van de gevel en het onder spoor 17 genoemde wandje zijn nog vloerdelen en een eiken strijk balk te zien.

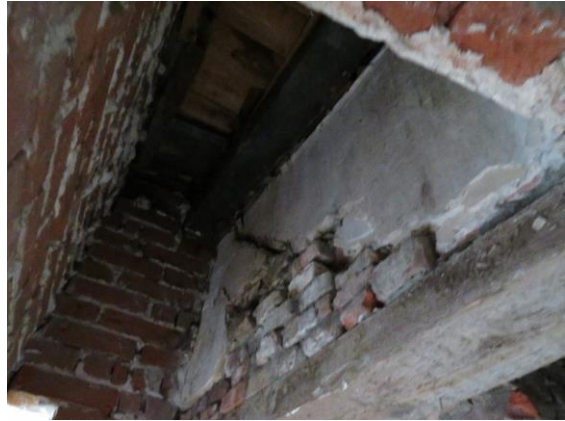
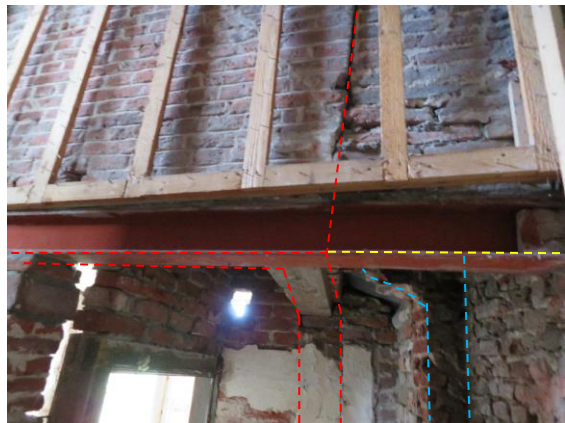
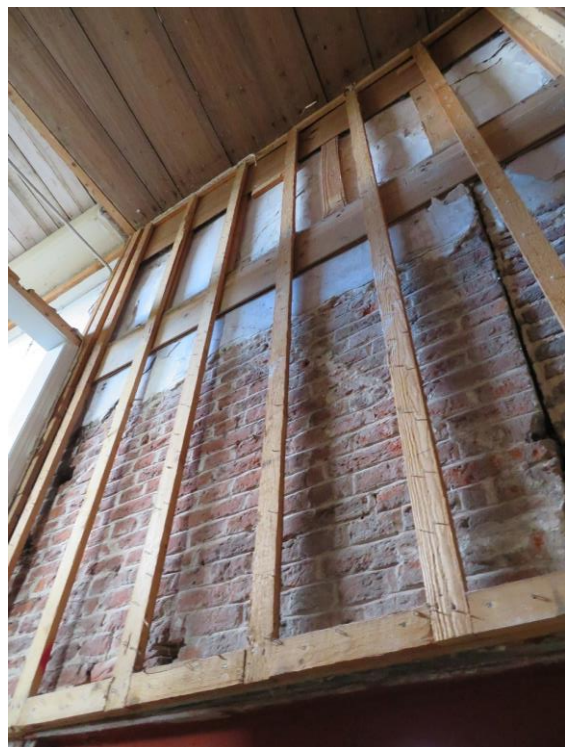
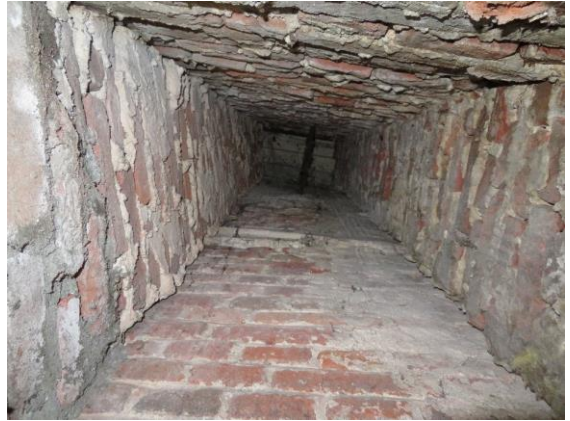
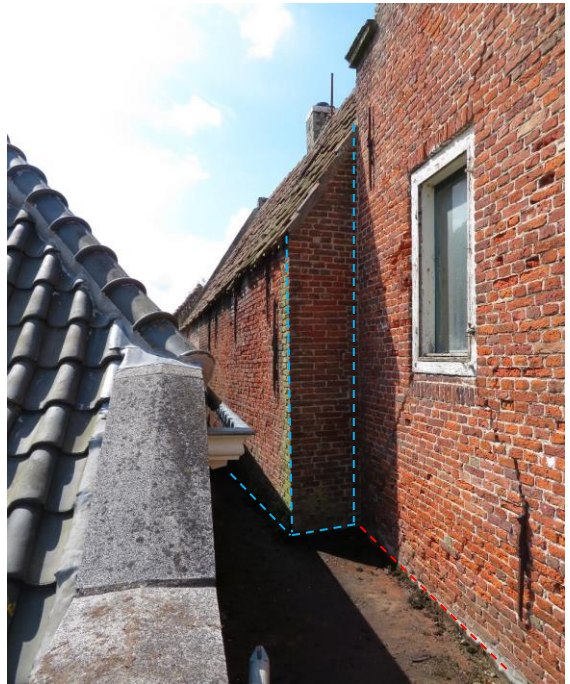
Aan de zijde van de trap is de rechterzijde van de zuidoostgevel nog te zien. De gevel is opgetrokken in schoon metselwerk van in kruisverband gemetselde orangerode stenen. De hoekoplossing is met hele strekken en koppen uitgevoerd. In het gevelvlak zijn geen sporen van openingen of andere bijzonderheden gezien. De noordoostelijke hoek van 44-Z1 bevindt zich op bijna dezelfde plek (BLAUW). De noordoostgevel flankiert de noordoostgevel van Slotweg 44 kort, waarna de gevel de hoek om gaat en aansluit op de noordoostgevel van Slotweg 44. Dit deel van de noordwestgevel van 44-Z1 is tot het niveau van de houten latei weggehakt. Het gegeven dat de noordoostgevels van beide bouwdelen kort evenwijdig aan elkaar lopen, heeft geresulteerd in een ongewone hoek, die waarschijnlijk al tijdens de bouw van 44-Z1 met een vulmuurtje (GEEL) is dichtgezet. Ook dit muurtje is tot het niveau van de latei gesloopt. Boven de latei is door de complexiteit een soort koker ontstaan, die tegen een plankenvloer eindigt. Eén van de wanden in de koker is uitgevoerd als schoonmetselwerk; dit is de noordoostgevel van Slotweg 44. Halverwege de hoogte van het kanaal is een witte rand zichtbaar; wellicht is dit een natuurstenen lijst.

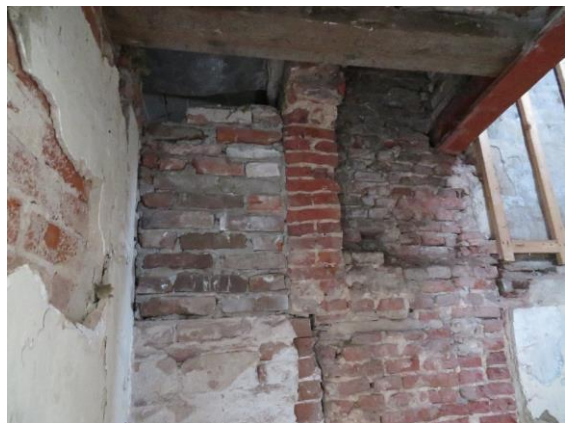
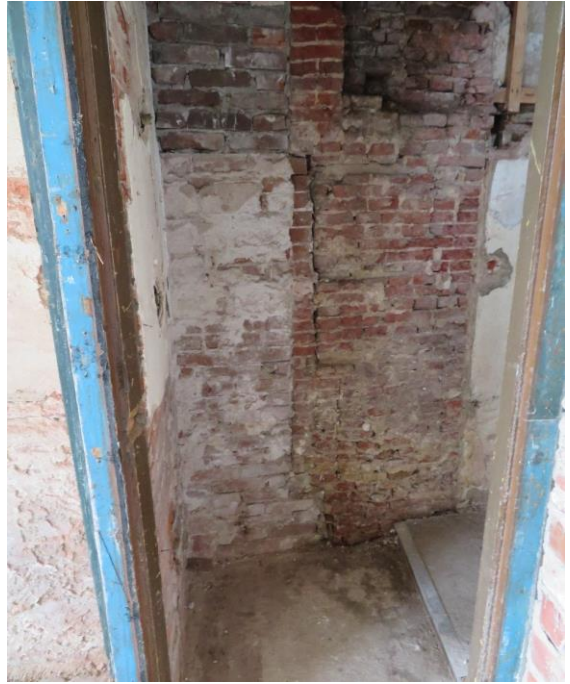
- 19) Links van de noordoostelijke hoek van 44-Z1 is een veld metselwerk in cementmortel uitgevoerd. Het metselwerk eindigt koud tegen de dakbedekking. De wand hoort waarschijnlijk bij de aanbouw van het belendende pand.

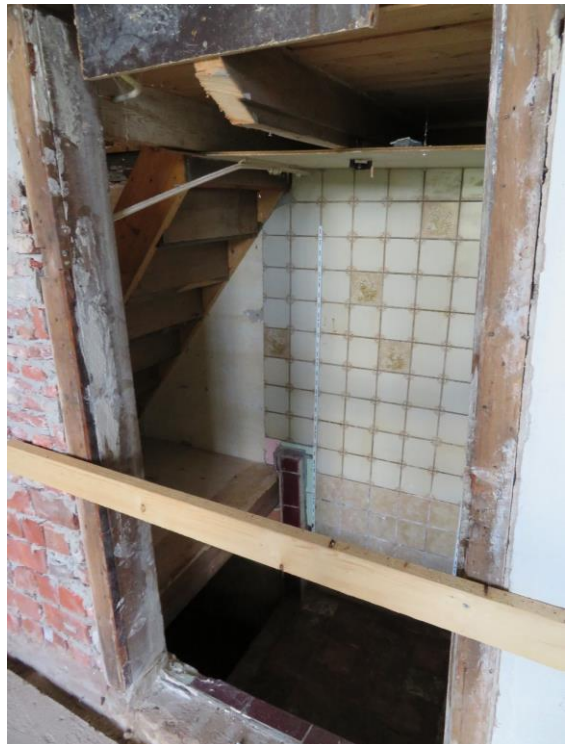
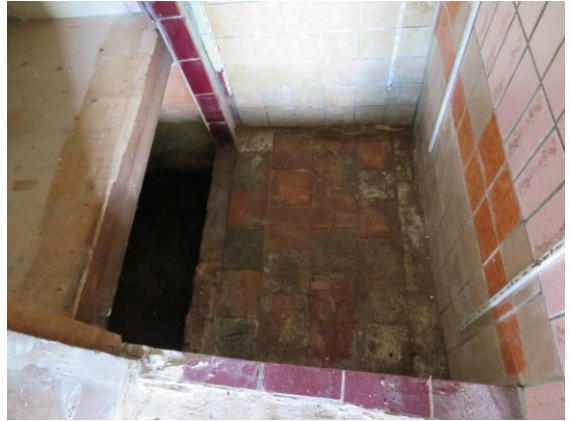
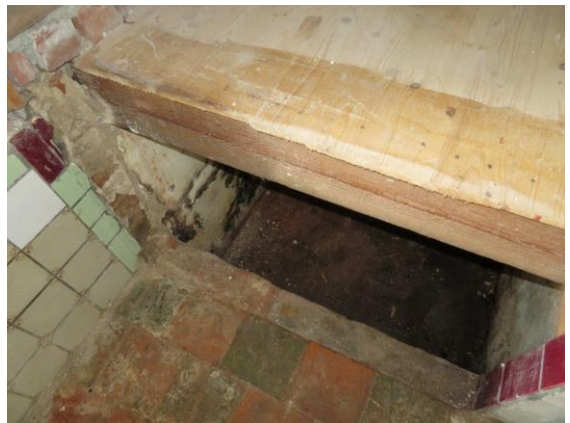
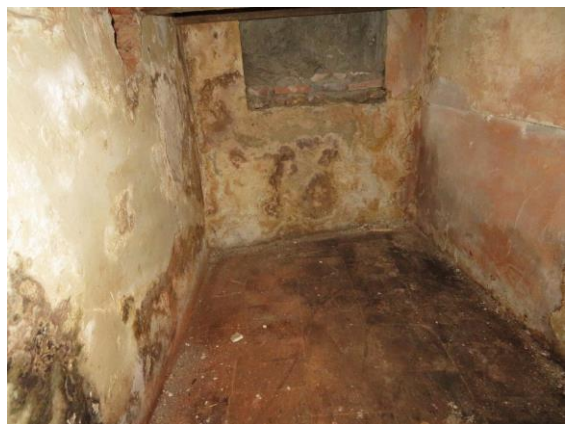
- 20) Achter het eiken deurkozijn in het woonvertrek is een ondiepe kelder aanwezig. De kelder bevindt zich onder de trap, strekt zich uit over de volledige breedte van 44-Z1 en telt twee vloerniveaus. Op de overgang van de twee vloerniveaus is de aanhechting van een wand zichtbaar, wat suggereert dat de twee delen geheel of gedeeltelijk gescheiden waren. De vloeren zijn afgewerkt met estrikken; het lage deel met orangerode estrikken en het hoge deel met orangerode en groen geglaazuurde estrikken. De wanden van het hoger gelegen deel zijn bekleed met tegels uit een relatief recent verleden. In de noordoostelijke wand van de diepe kelder is een dichtgemetselde sparing te zien, waarschijnlijk waar ooit een luik of kelderraam was.

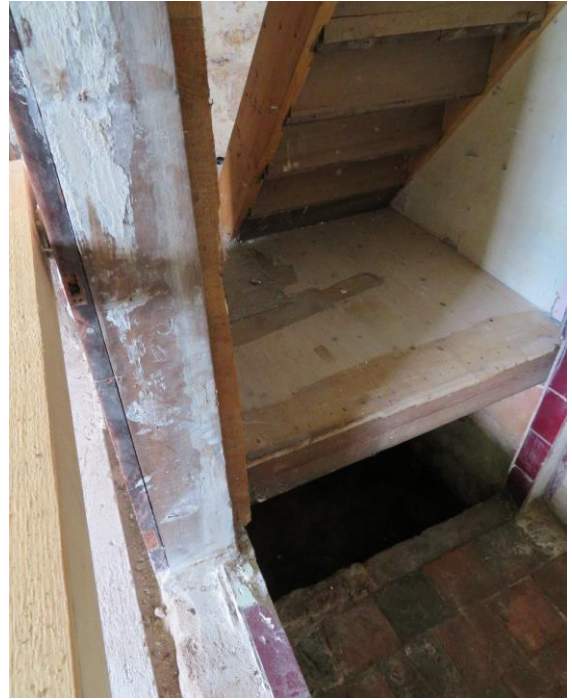
- 21) Het vloerveld waarop de trap staat is in een relatief recent verleden geheel vervangen of toegevoegd.

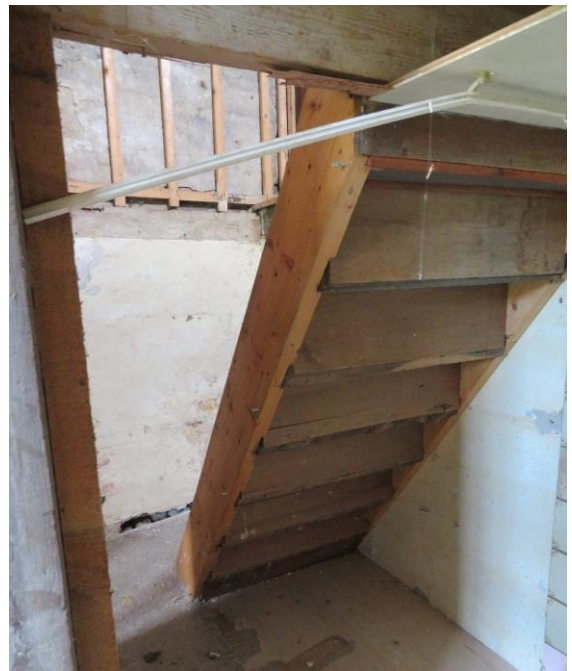
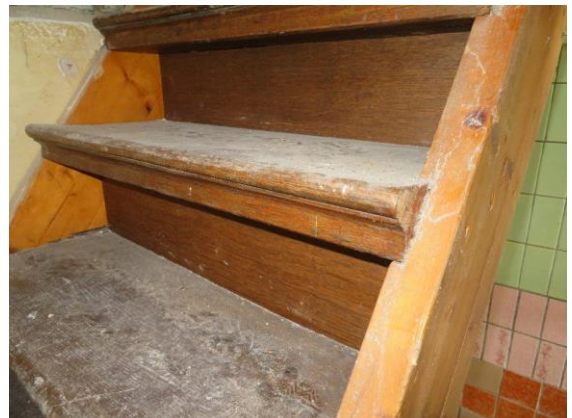
- 22) De trap naar de eerste verdieping bestaat uit moderne, vuren trapbomen en eiken treden en stootborden, die uit een oudere trap lijken te zijn hergebruikt.

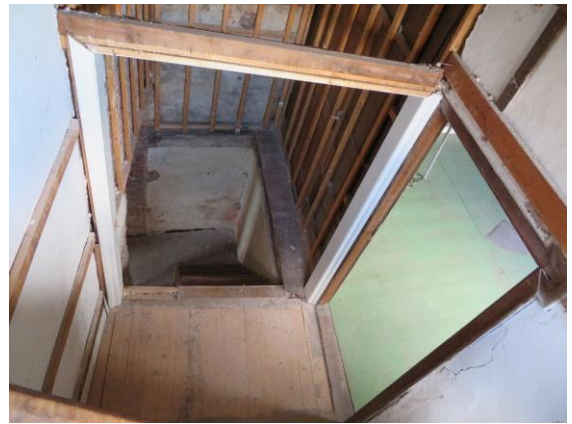
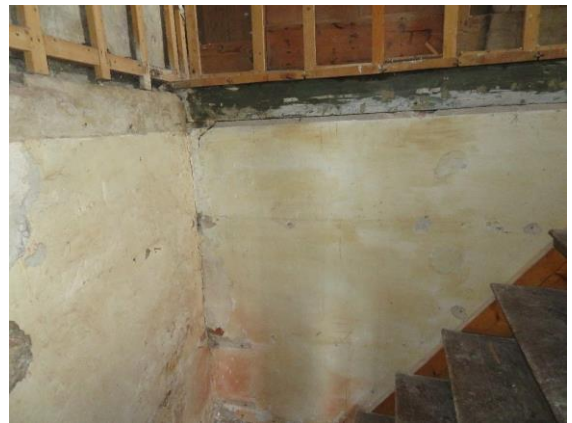
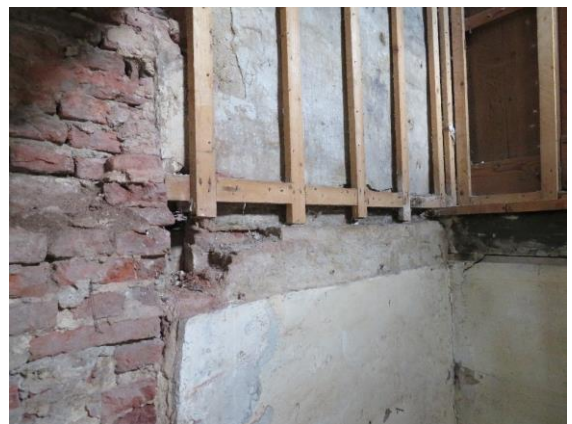
- 23) Het trapgat van de trap naar de eerste verdieping is niet oorspronkelijk. De vloerdelen zijn afgezaagd en in het verlengde van de balklaag zijn een inkassing voor een balkkop en een grens waarop het pleisterwerk abrupt eindigt aanwezig.

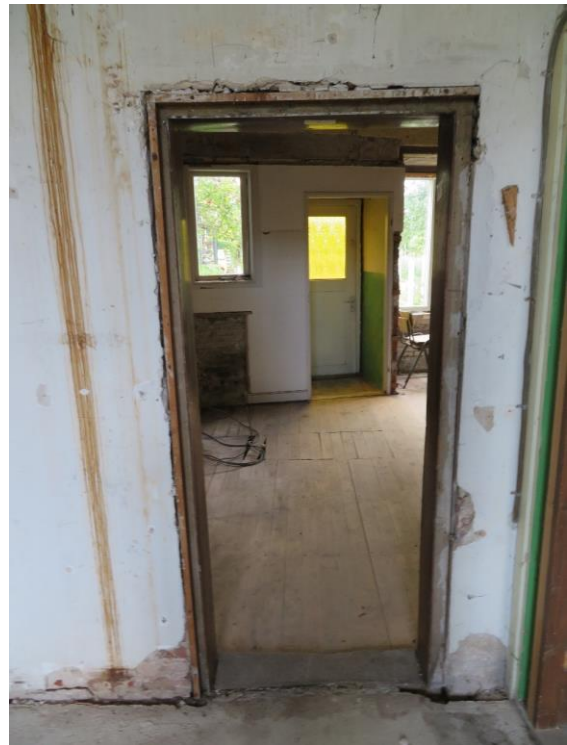
- 24) Het deurkozijn tussen het woonvertrek en de (inmiddels gesloopte) aanbouw lijkt enige ouderdom te hebben, maar toont ook sporen van aanpassing.

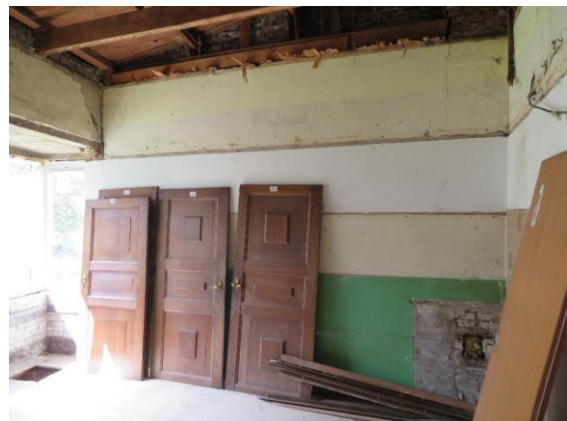
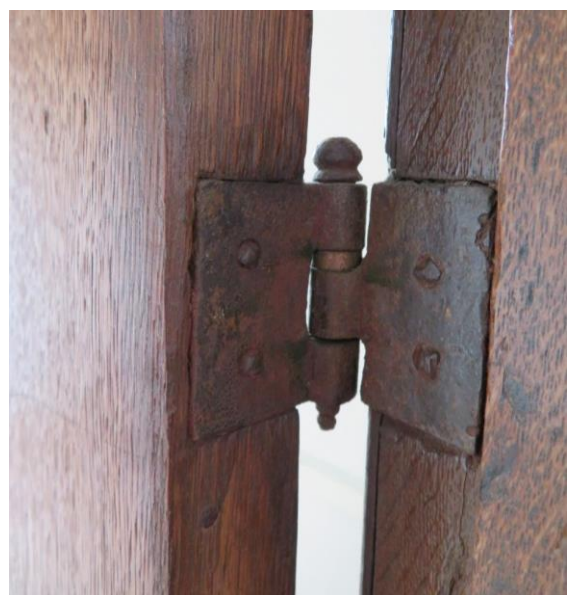
- 25) De deuren in die in de aanbouw opgeslagen staan komen uit de deurkozijnen van het woonvertrek en de eerste verdieping van 44-Z1. Het zijn eiken deuren, met wat ongewone bossingpanelen. Sommige deuren zijn nog voorzien van gesmede knieren, die met gesmede nagels aan de deur zijn bevestigd. Dit detail suggereert dat de deuren een zekere leeftijd hebben en wellicht wel uit de bouwtijd zijn. Het kan zijn dat ze op een later moment zijn aangepast.

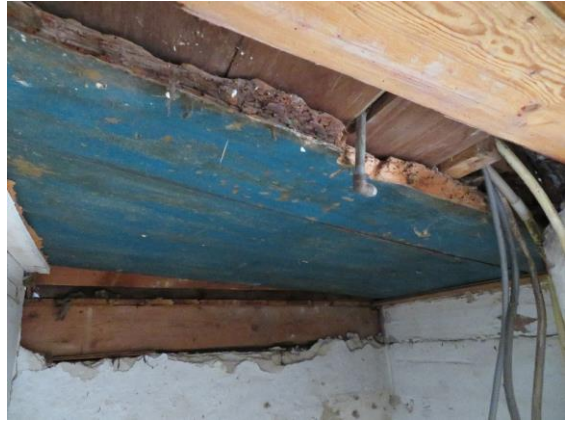
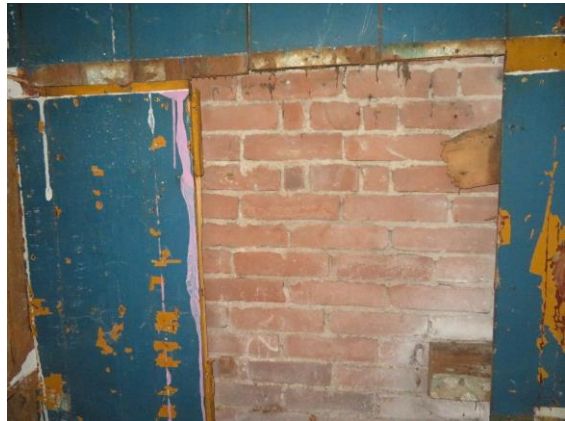
- 26) De vaste kast in het volume van 44-Z1, die via de aanbouw toegankelijk is, beschikt over een schuin plafond van brede, blauwe delen, die een zekere leeftijd lijken te hebben. Het plafond suggereert dat de ruimte wellicht een gang was, die Slotweg 44 met de lager gelegen begane grond van 44-Z1 verbond.

Op de begane grond van 44-Z1 zou de gang aansluiten op de huidige kastenwand. De scheidingsmuur tussen de vermoedelijke gang en de kastenwand is opgetrokken in redelijk strakke, roodbruine stenen in halfsteensverband. Het metselwerk lijkt daarmee jonger dan het orangerode, wat grover gemetselde muren uit de bouwtijd. De wand moet daarom later toegevoegd zijn, hetgeen de stelling over de verbindingsgang versterkt.

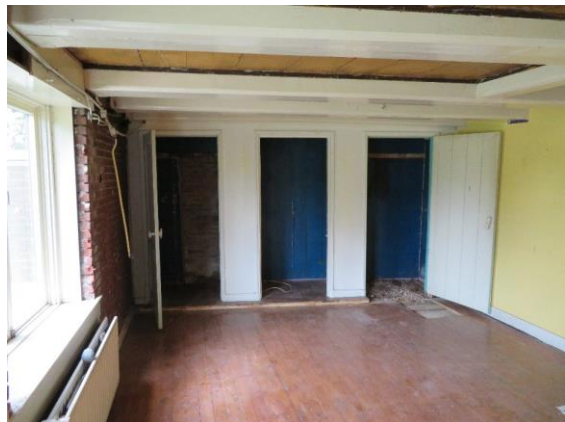
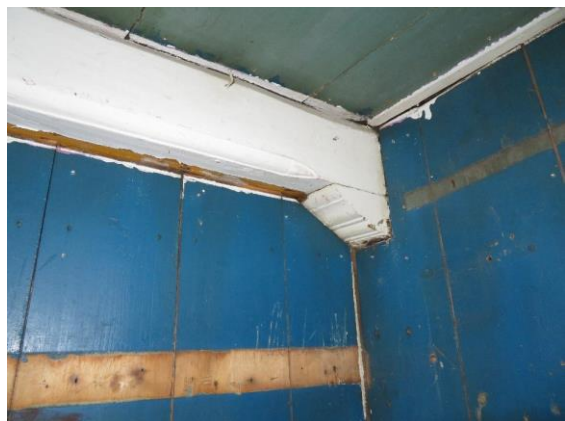
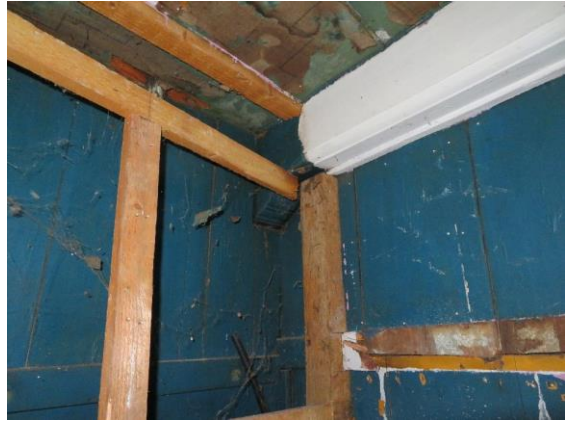
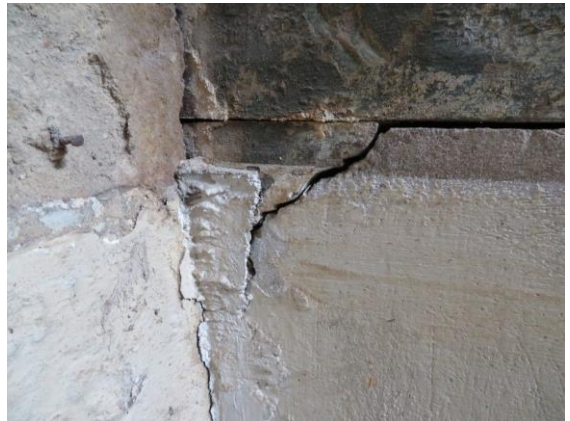
- 27) De balklaag van de verdiepingvloer van 44-Z1 loopt door in de vaste kastenwand. De achterwand van de kasten is onder de balk, tegen de consoles aangemetseld, wat duidelijk laat zien dat de kastenwand later is toegevoegd. De detaillering en uitvoering van de kastenwand suggereert een 19<sup>e</sup>, begin 20<sup>e</sup> eeuwse herkomst. De consoles zijn wegens hun profilering te dateren op het einde van de 16<sup>e</sup> of de eerste helft van de 17<sup>e</sup> eeuw, wat past bij de aanname dat bouwdeel 44-Z1 rond het midden van de 17<sup>e</sup> eeuw is gebouwd. Ze verschillen van de profileringen van de consoles in Slotweg 44, wat te verwachten is aangezien de bouwdelen niet uit één bouwphase stammen.

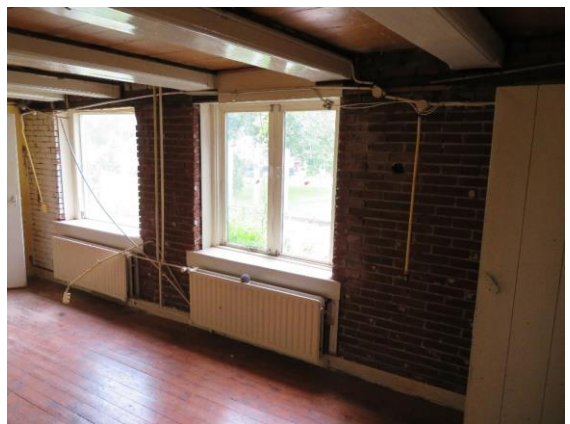
- 29) De binnenzijde van de zuidwestgevel van 44-Z1 is op niveau van de begane grond in een recent verleden voorzien van een klamp. In de klamp zijn ook stalen lateien onder de balkkoppen gelegd, die laten zien dat het aanbrengen van de klamp een constructieve ingreep was.

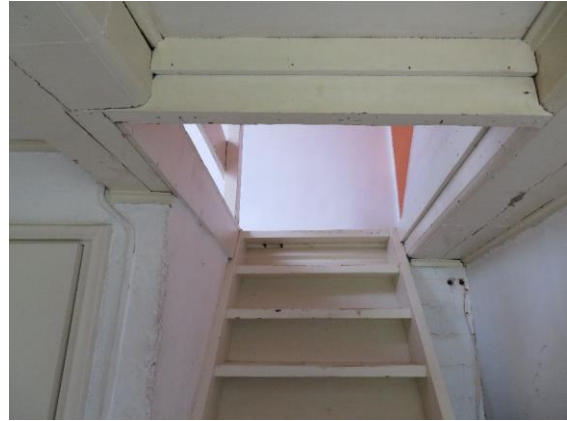
- 34) In de zuidoostelijke kopgevel van 44-Z1 is een doorgang naar de aangrenzende ruimte in 44-Z2. De doorgang is ingevuld met een grenen deurkozijn met toognagels, die laten zien dat het kozijn een zekere leeftijd heeft. Blijkbaar was er al vroeg een connectie tussen deze ruimte en 44-Z1. Naast het kozijn is een dichtgezette opening aanwezig, waarvan de geschiedenis niet bekend is.

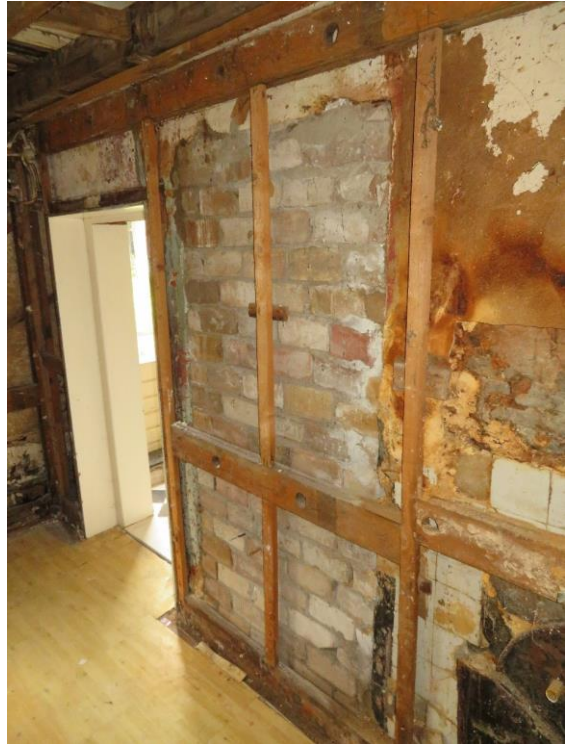
- 35) Links van de onder spoor 34 genoemde doorgang is een dichtgemetselde, hoog geplaatste opening aanwezig. De opening bevindt zich achter de stookplaats, zodat het waarschijnlijk is dat deze daarmee te maken heeft.

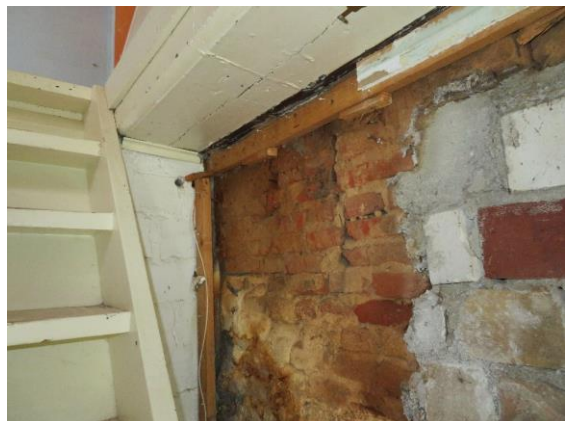
- 36) Het merendeel van de balkkoppen in de zolderbalklaag van 44-Z1 beschikt over een console. De profilering van de consoles is te dateren op het einde van de 16<sup>e</sup> of de eerste helft van de 17<sup>e</sup> eeuw. Boven de raveling die in de balklaag van de eerste verdiepingvloer te zien is, is er in de zolderbalklaag eveneens een grote raveling opgenomen. In de linker raveling staat het kleine rookgaskanaal van de huidige schouw op de begane grond.

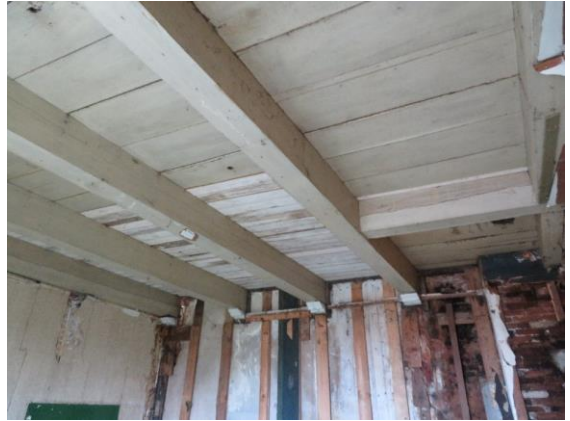
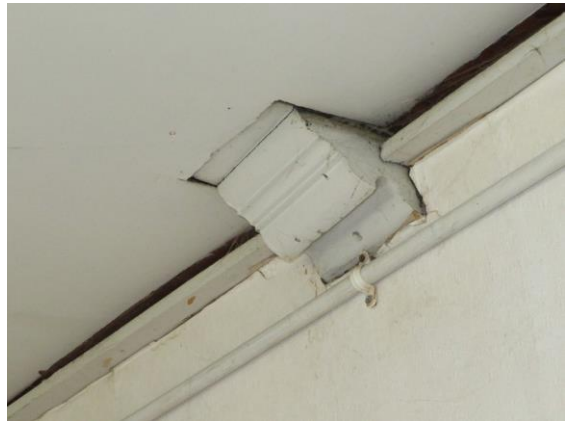
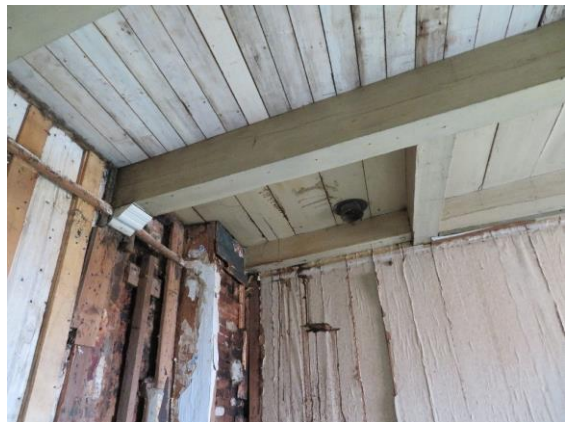
- 37) Aan de binnenzijde van de zuidwestgevel van 44-Z1 is op de verdieping, rechts van het raam in de noordwestelijke kamer een verticale scheur aanwezig, die op circa borstweringshoogte lijkt te stoppen. De scheur komt ruwweg overeen met een in de gevel aangetroffen rij klisklezen.

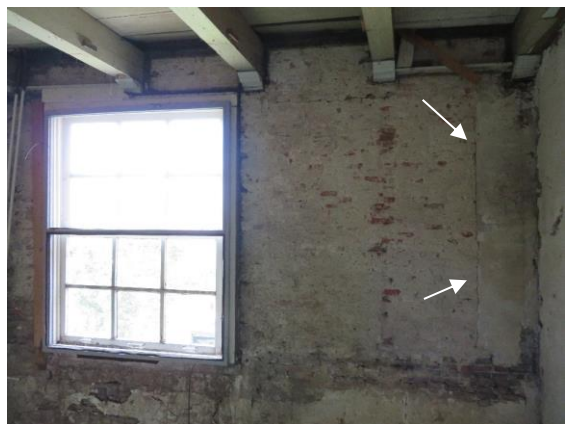
- 38) De scheidingswand tussen de twee ruimten op de eerste verdieping van 44-Z1 is opgetrokken in op zijn kant geplaatste roodbruine stenen in cementspecie. Dit laatste gegeven laat zien dat de wand uit een relatief recent verleden moet stammen.

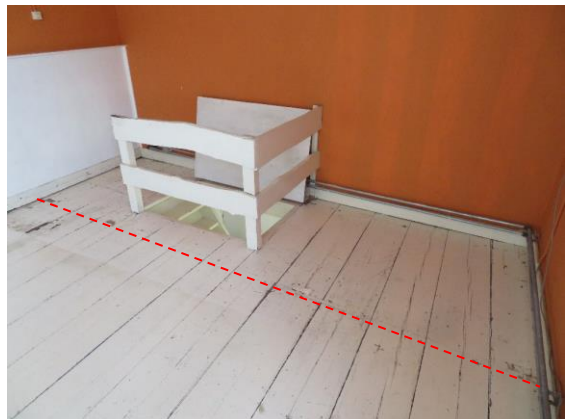
- 40) De grote ramen op de eerste verdieping van 44-Z1 laten sporen van aanpassingen uit het recente verleden zien. De strakke detaillering van het raamhout suggereert dat delen vervangen zijn.

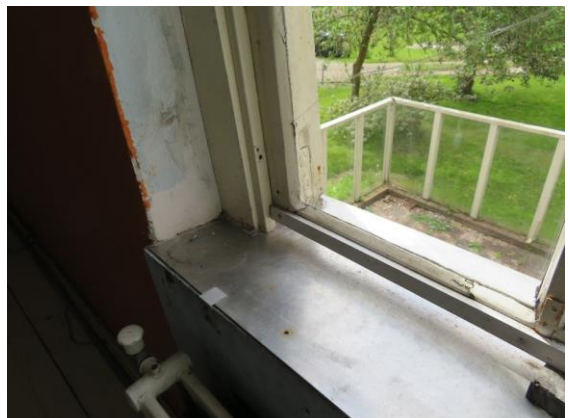
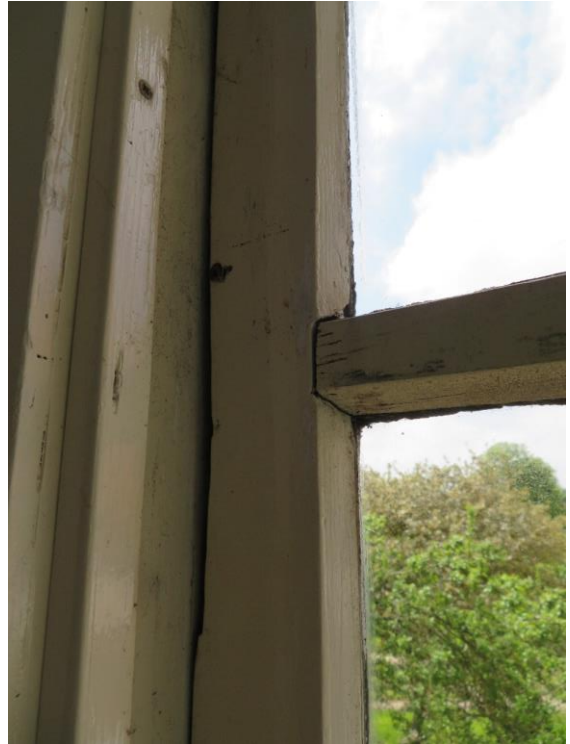
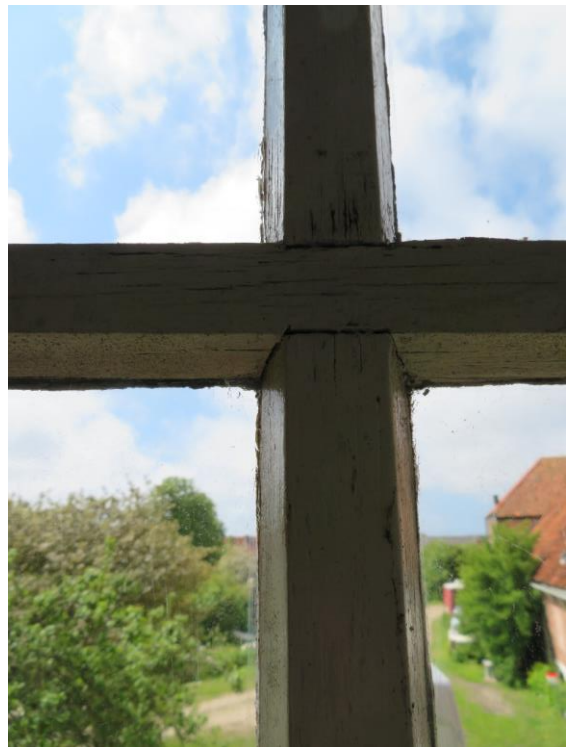
- 41) De scheidingswand tussen de overloop  
het de noordwestelijke kamer op de  
verdieping van 44-Z1 is deels in  
metselwerk en deels in hout opgetrokken.  
Zowel het eiken deurkozijn in het  
metselwerk en het nog van smeedijzeren  
nagels voorzien raamwerk en de  
paneeldeur in de houten wand doen sterk  
vermoeden dat de wand nog uit de  
bouwtijd is.  
De deur in de houten wand geeft nu uit op  
het trapgat, waarvan reeds was  
aangetoond dat deze niet oorspronkelijk  
was. Oorspronkelijk heeft de vloer hier  
doorgelopen.

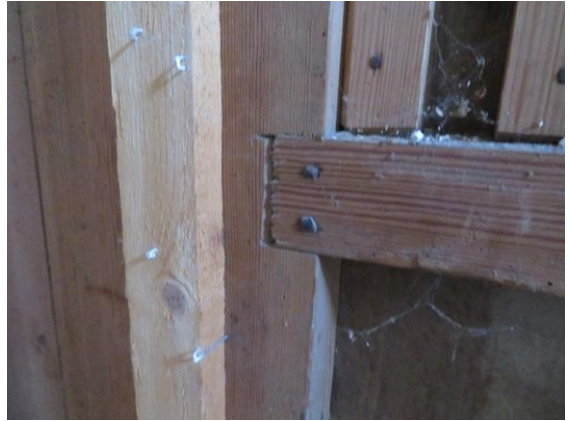
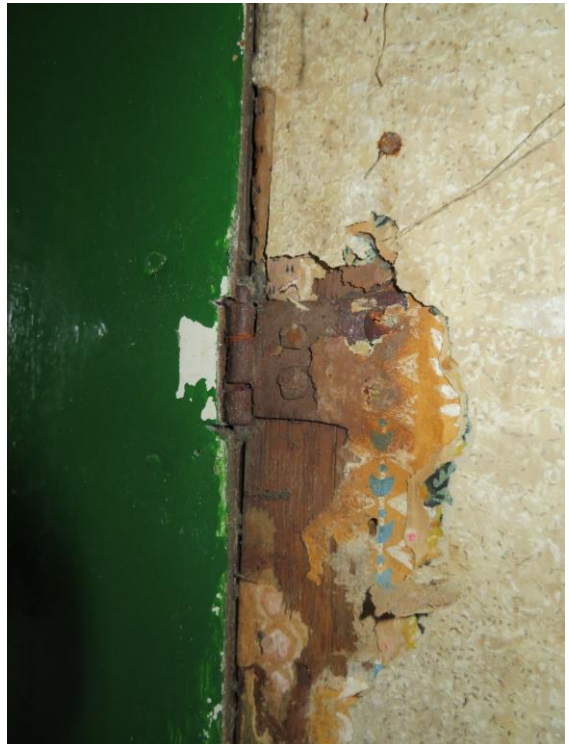
- 42) Het portaal tussen het trapgat en de overloop op de eerste verdieping van 44-Z1 beschikt over lijstwerk dat doet vermoeden dat het al een zekere leeftijd heeft. Het staat in de huidige situatie echter tegen een van de gedecoreerde hoeken van het eiken deurkozijn, wat laat zien dat het portaal later toegevoegd is. Aangezien de trapsparing niet oorspronkelijk is, gaf het -ongetwijfeld van een dubbele deur voorziene - portaal waarschijnlijk toegang tot een vaste kast.

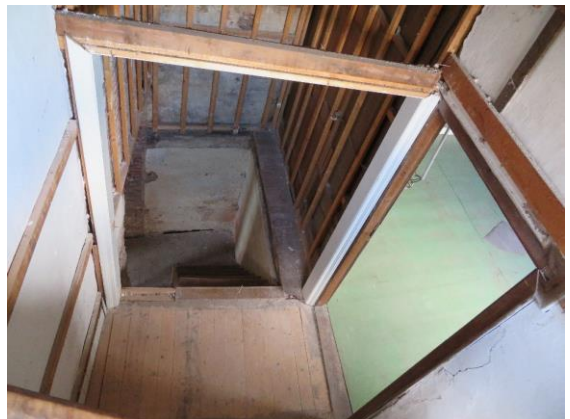
- 43) De trap naar de zolder van Slotweg 44 bestaat uit moderne treden en trapbomen, maar beschikt over een eiken balustrade die hergebruikt moet zijn uit een veel oudere, als dan niet uit de bouwtijd stammende trap. Zoals de andere sporen laten zien is de huidige trapopgang naar de eerste verdieping niet oorspronkelijk. Het is waarschijnlijker dat er een steile, rechte steektrap was die begon bij het eiken deurkozijn boven de kelder en uitkwam op de krappe overloop, direct rechts van de trap naar de zolder. De eiken balustrade van de trap naar zolder lijkt ongewijzigd en kan niet op een andere plek gestaan hebben dan de huidige, waardoor het waarschijnlijk is dat de locatie van de trap oorspronkelijk is.

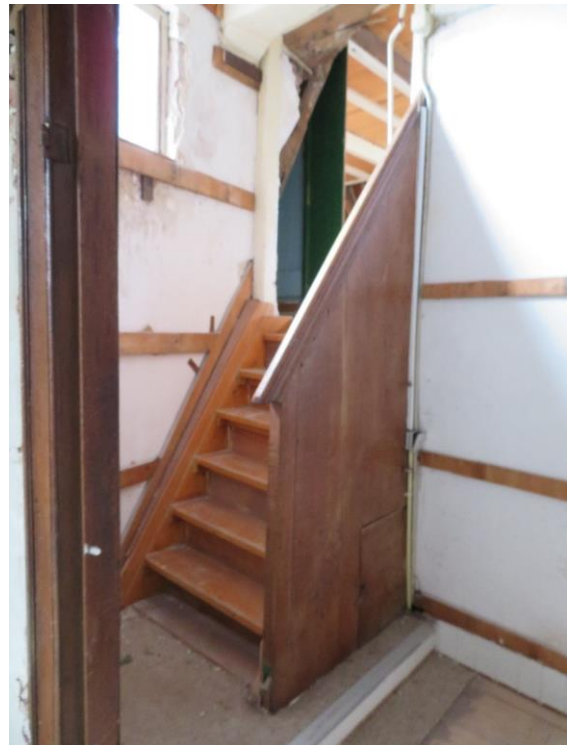
- 44) De uitvoering van het deurkozijn en de bijbehorende opgeklampte deur (thans uitgenomen) bovenaan de trap naar de zolder van Slotweg 44 suggereert sterk dat ze nog uit de bouwtijd afkomstig zijn. Het versterkt de stelling dat er aangrenzend ook altijd al een trap is geweest.

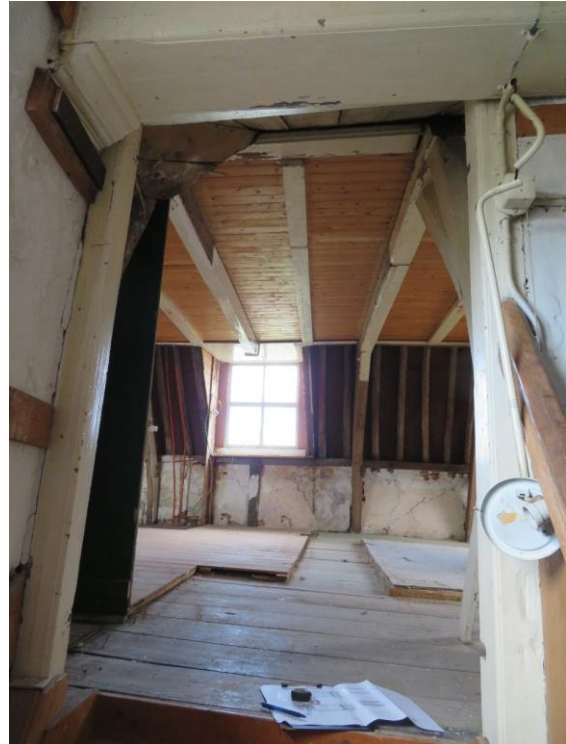
- 45) Recent is de indeling van de zolder van Slotweg 44 geheel gesloopt, op een kast na. De uitvoering van het kozijn, de deur en de scharnieren doen vermoeden dat de kast wellicht nog uit de bouwtijd is. Om een onbekende reden is de deur ondersteboven gemarkeerd met de naam "Karl Hentsche". Het handschrift doet denken aan de jaren '20 of '30.

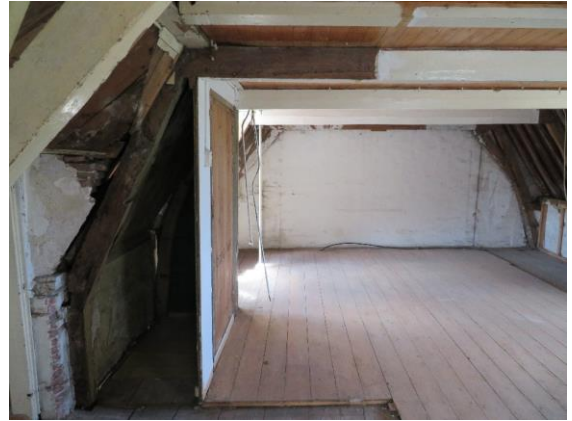
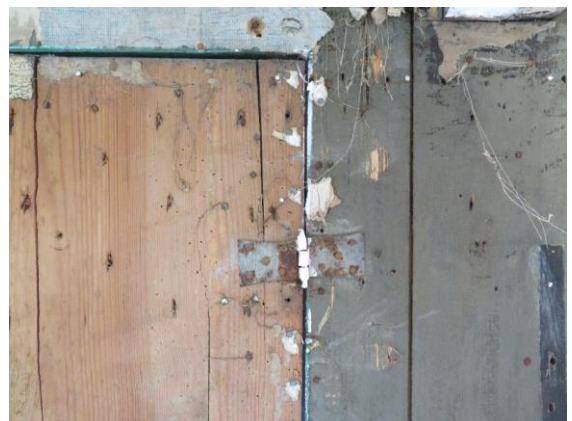
- 46) De onderste zes gebinten, de muurplaat en een deel van de sporen van de kapconstructie van Slotweg 44 zijn op het niveau van de zolder thans vrijwel volledig in het zicht. De gebinten zijn samengesteld uit grenen en eiken onderdelen. Doorgaans zijn de kromstijlen, de blokkeels en de korbelen in eiken uitgevoerd en de dekbalk in grenen. Alleen de noordwestelijke kromstijl van het meest noordoostelijke spant is in grenen uitgevoerd.

De samenstelling laat geen sporen zien die duiden op aanpassing, zodat het aannemelijk is dat de kap altijd al uit grenen en eiken onderdelen is samengesteld. Dit gegeven plaatst de kapconstructie in de overgangperiode van eiken naar grenen, in de eerste helft van de 17<sup>e</sup> eeuw. De toepassing van kromstijlen, flieringen en sporen sluiten eveneens aan bij deze datering. Een vergelijkbare opzet van een kapconstructie is bijv. te vinden in het huis Marktplaats 10 in 's-Gravenzande, dat gebouwd is in 1639.

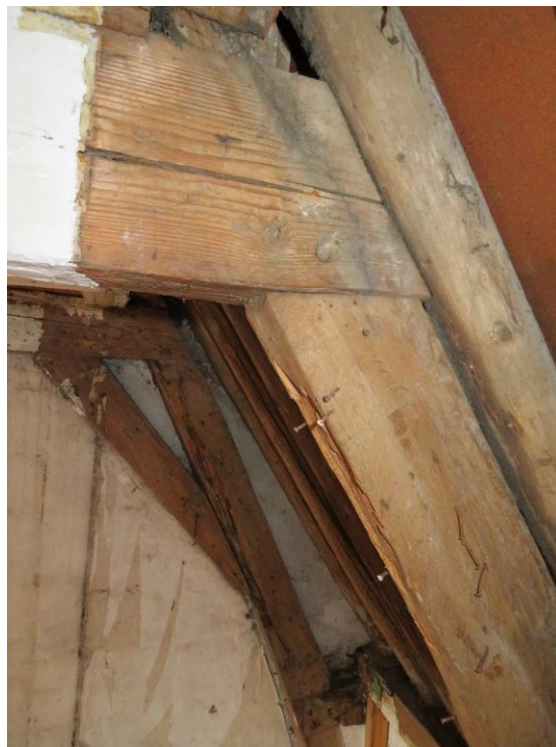
- 47) Bij de kromstijlen van het tweede spant (gezien vanuit het zuidwesten) ontbreekt de korbeel. De dekbalk en de kromstijlen laten wel sporen zien dat deze er oorspronkelijk wel geweest zijn. Hetzelfde geldt voor de blokkeel van de zuidoostelijke kromstijl.

De kapconstructie is op een ongewone manier voorzien van telmerken; ze staan op de onderzijde van de dekbalken, vlakbij de kromstijl (zie ook spoor 51). De telmerken zijn vaak door verf of andere oorzaken slecht zichtbaar. De dekbalk lijkt aan de zijde van de noordwestelijke kromstijl te zijn voorzien van het telmerk II.

De zuidoostelijke kromstijl is vrij grof samengesteld uit twee stukken eiken. Dat kromstijlen van deze kwaliteit alsnog toegepast werden geeft wellicht de al reeds opgetreden schaarste aan eiken aan.
