BOUWHISTORISCH ONDERZOEK  
Slotweg 44, Egmond aan den Hoef

1 april 2022

### Bouwhistorisch onderzoek:

Object: Woonhuizen  
Adres: Slotweg 44, 44 Z1 en 44 Z2  
Monumentstatus: Rijksmonument, nr. 14602  
Kadastraal: Egmond-Binnen; sectie A, kadastraal nummer 3070

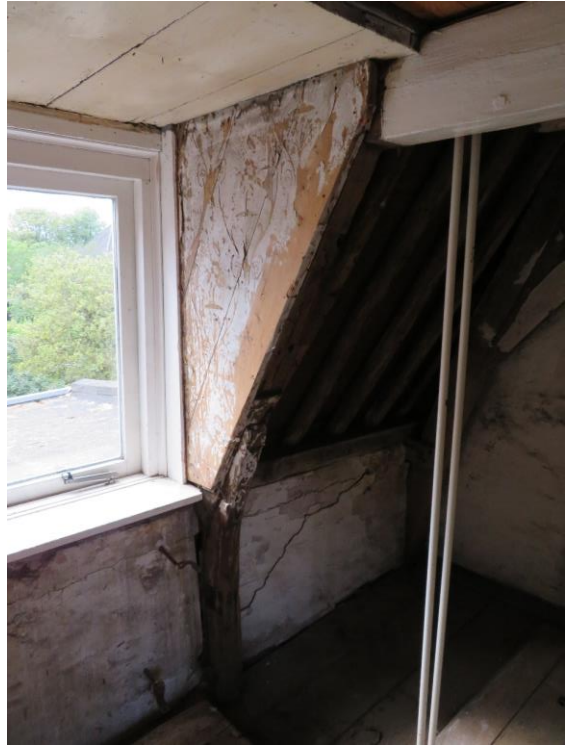
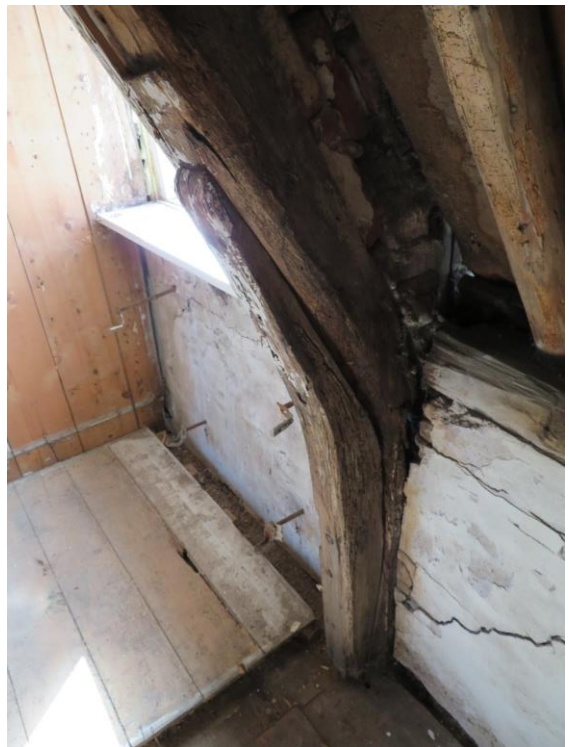
- 48) De noordwestelijke kromstijl van het derde spant (vanuit het zuidwesten gezien) staat niet *onder* maar *tegen* de dekbalk. Er is slechts een hele kleine oplegging. Grote gesmede nagels verbinden beide onderdelen. Waarom het gebint zo is samengesteld is niet bekend, er zijn geen aanwijzingen gezien die duiden op een latere aanpassing. Bij de kromstijl ontbreken het korbeel en het blokkeel. Het blokkeel is vervangen door een smeedijzeren anker. Bij de kromstijl aan de andere zijde ontbreken eveneens het korbeel en het blokkeel.

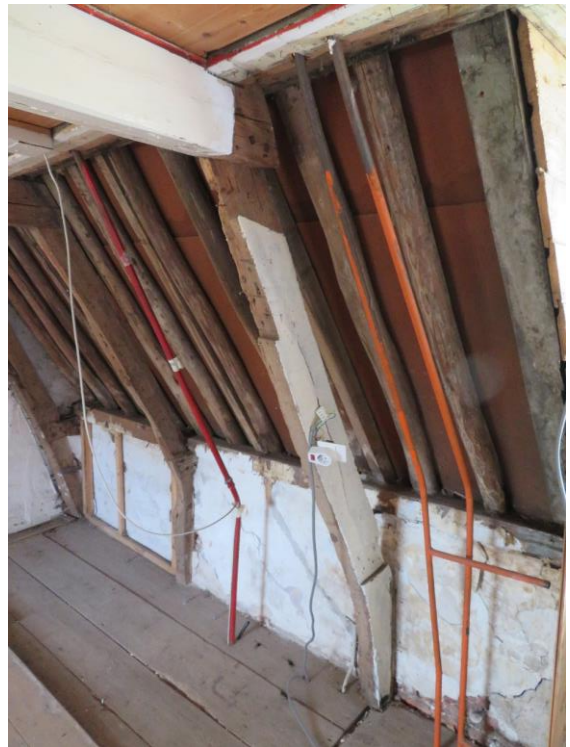
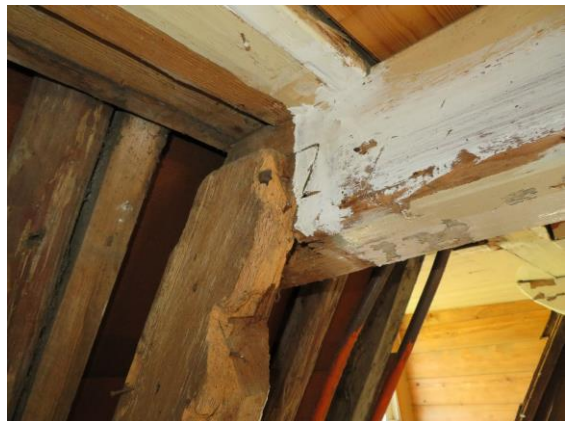
- 49) Het vierde spant (vanuit het zuidwesten gezien) is aangepast voor het maken van de dakkapel aan de voorzijde. De dekbalk is ingekort en opgehangen aan de fliering en de kromstijl is tot onder de borstwering weggezaagd. Het spoor toont aan dat de dakkapel pas later is toegevoegd. Bij de zuidoostelijke kromstijl ontbreken het korbeel en het blokkeel.

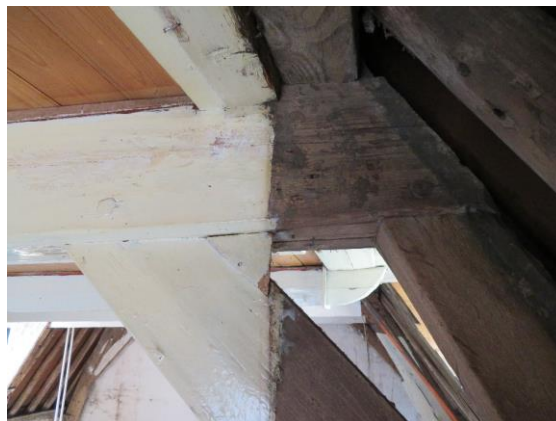
- 50) Het vijfde spant (vanuit het zuidwesten gezien) is compleet. Aan de onderzijde van de dekbalk, nabij de noordwestelijke kromstijl lijkt het telmerk I te staan. Het telmerk past niet in de volgorde van de spanten. Dit is niet ongevoen bij in het werk gemaakte spanten en hoeft niet per definitie op een latere wijziging te duiden.

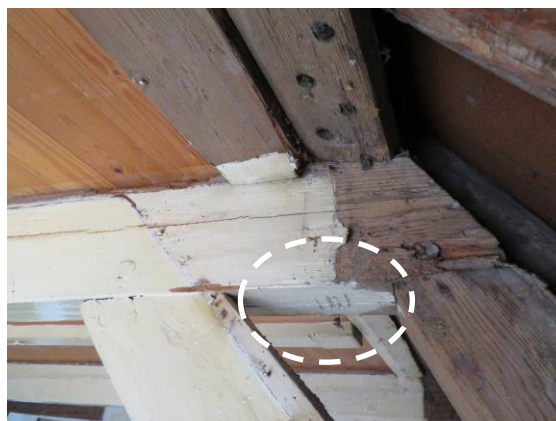
- 51) Het zesde spant (vanaf het zuidwesten gezien) heeft een dekbalk die aan de zijde van de noordwestelijke kromstijl duidelijk van het telmerk IIII is voorzien.

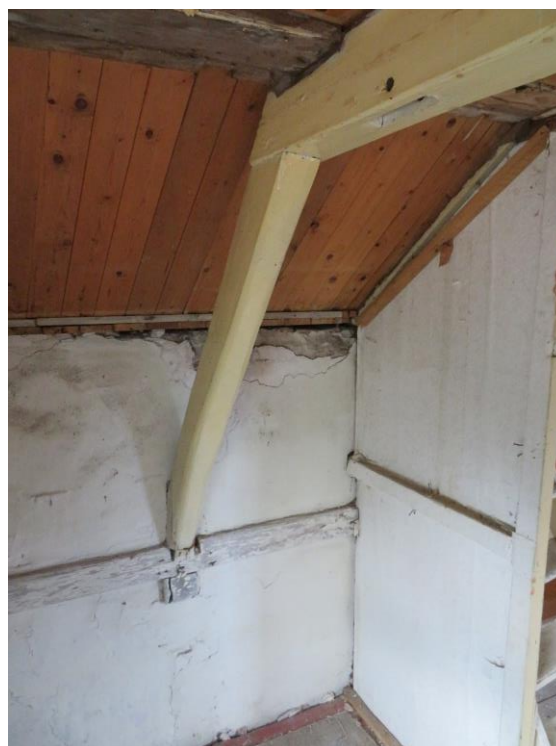
- 52) De meest noordoostelijke dekbalk wordt als enige aan de zuidoostzijde gedragen door een spantbeen, in plaats van dat deze aan de fliering is opgehangen. Het spantbeen staat op de muurplaat, die door een console extra wordt ondersteund. De balk is nabij het spant voorzien van het telmerk ))) . Het korbeel is op enig moment verwijderd.

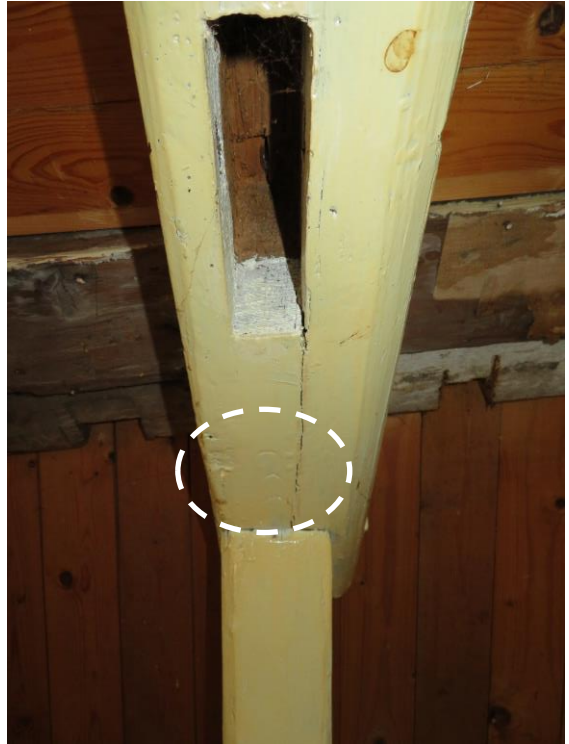
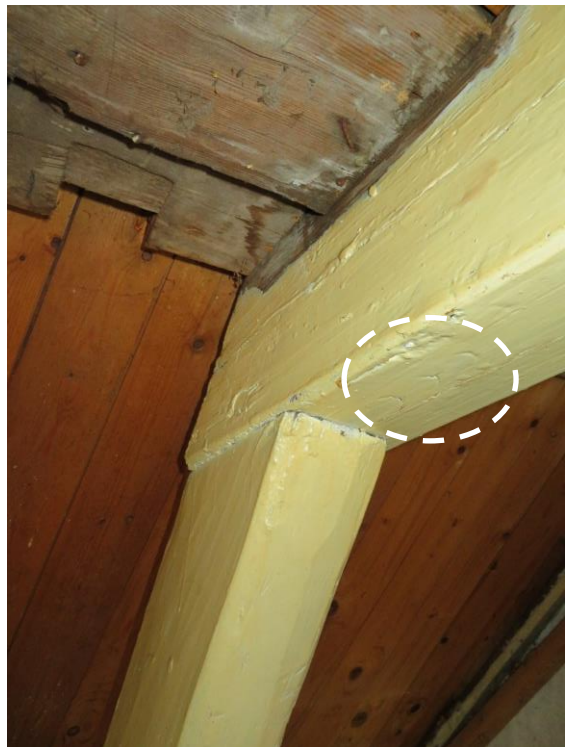
- 53) Ter plaatse van de aanhechting van bouwdeel 44-Z1 op Slotweg 44 zijn enkele aanpassingen van de dak- en kapconstructie zichtbaar. Ter plaatse van de toegang tot de zolder is het metselwerk vrij ruw weggehakt om er de doorgang te kunnen maken. Tussen het vijfde spant en de noordoostgevel is ten behoeve van de aansluiting het metselwerk verhoogd door metselwerk op de muurplaat aan te brengen. De sporen kwam hiermee te vervallen, maar de inkepingen in de flieren zijn nog wel aanwezig.

De bouwhistorische sporen laten duidelijk zien dat de kap- en dakconstructie van Slotweg 44 ouder is dan het bouwdeel 44-Z1.

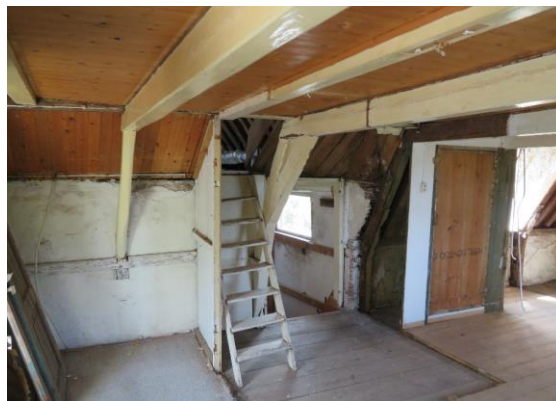
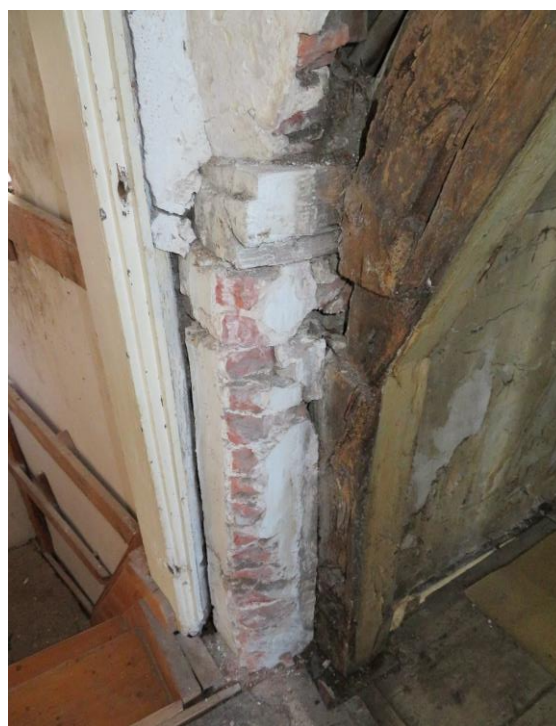
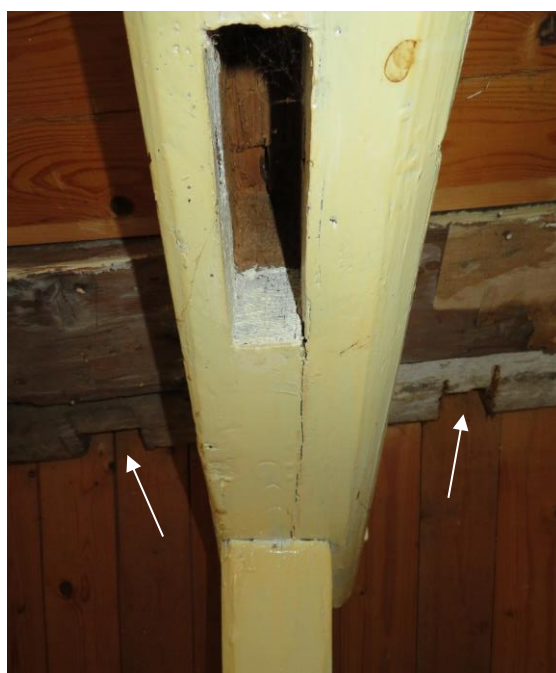
- 54) Onder de voorste dakkapel is nog een gedeelte van de -waarschijnlijk oorspronkelijke- vensterbank over. Een klein stukje is nog geprofileerd, de rest is weggezaagd.

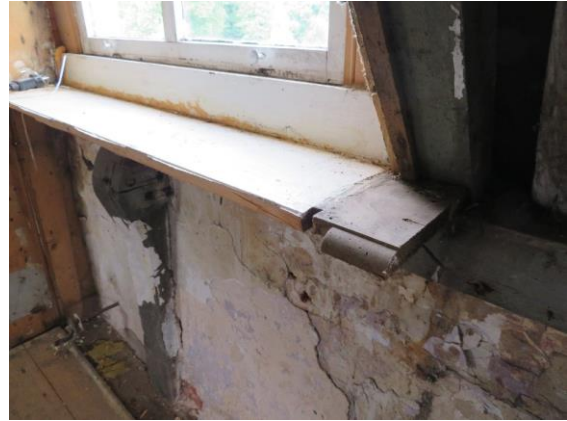
- 55) Op de zolder van Slotweg 44 staan enkele deuren uit verschillende tijdperiodes. Ze zijn afkomstig uit verschillende delen van het pand, die tijdens de laatste slooprunde zijn gewijzigd. Het is niet bekend of de deuren daarbij zijn geïnventariseerd. Eén van de deuren is te herkennen als de opgeklampte, waarschijnlijk 17<sup>e</sup> eeuwse deur die bij het kozijn tussen de zolder van de overloop hoort.

Na de recent plaatsgevonden sloopwerkzaamheden staan er enkele losse deuren verspreid in het pand. Het is niet bekend of er is bijgehouden van welke locatie de deuren afkomstig zijn. Van enkele deuren is in ieder geval te zeggen dat ze cultuurhistorische waarde hebben. Het is daarom aan te raden de deuren te inventariseren en de waardevolle exemplaren te beschermen en op termijn terug te plaatsen op hun oorspronkelijke locatie.

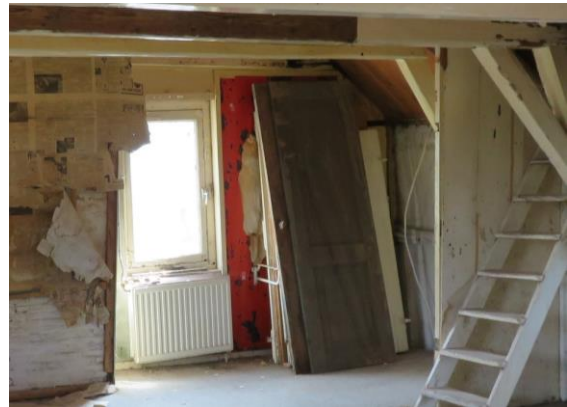
- 56) De kapconstructie van Slotweg 44 is boven het niveau van de vloering geheel in grenen uitgevoerd en lijkt grotendeels ongewijzigd. De materialisering, opzet en detaillering van de constructie past bij de vermoedelijke datering van het bouwdeel circa rond het begin van 17<sup>e</sup> eeuw.

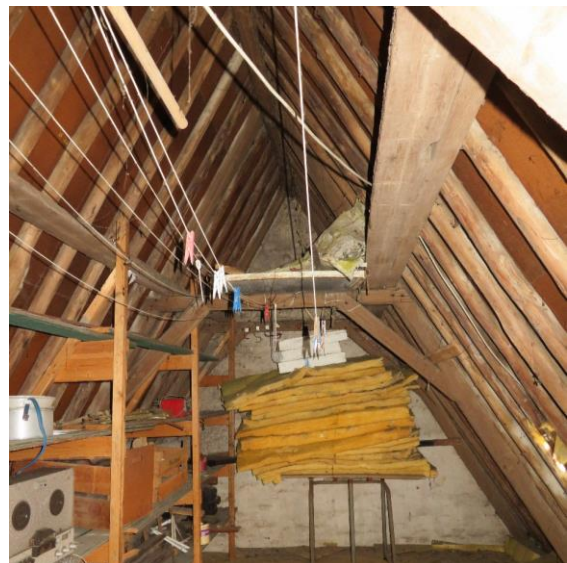
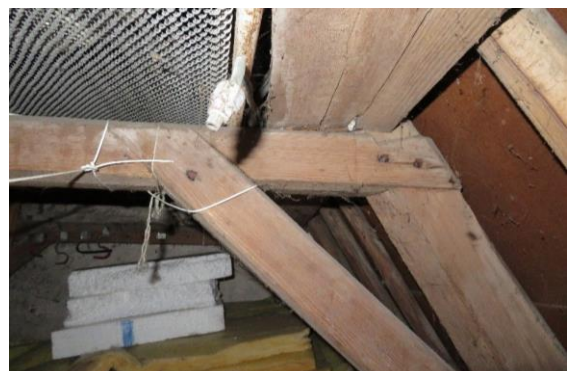
- 57) Ter plaatse van de aanhechting van de kapconstructie van 44-Z1 op die van Slotweg 44 is te zien dat de kapconstructie van Slotweg 44 vrij pragmatisch is aangepast. Om een doorgang te creëren zijn hier enkele sporen weggezaagd. Doordat deze sporen geen dakvlak meer hoefden te dragen was dat ook geen bezwaar.

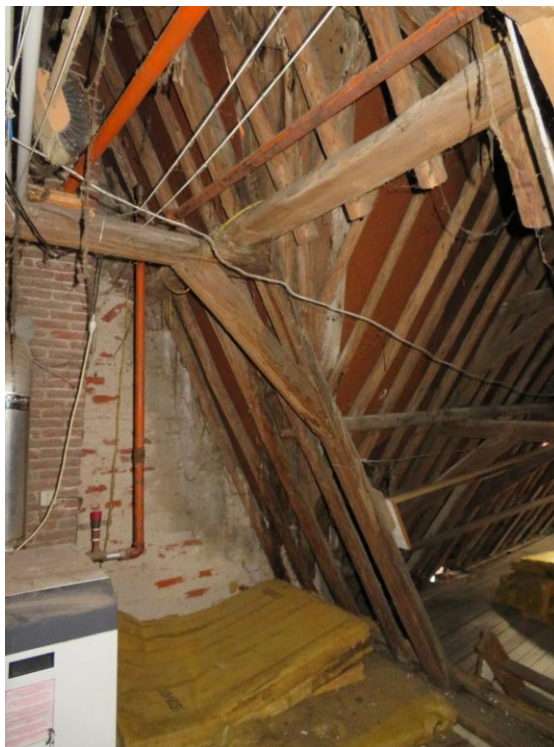
- 58) De dakvlakken van 44-Z1 worden gedragen door een grenen sporenkap. Deze bestaat uit drie spanten, die ieder uit twee tot aan de nok doorgaande spantbenen en twee geschoorde hanebalken bestaan. De spantbenen liggen in het vlak van de sporen. Op de onderste hanebalk liggen flieringen. Erop liggen sporen. De onderdelen zijn onderling verbonden met smeedijzeren nagels en beschikken niet over telmerken. De kap verschilt van de kap van Slotweg 44 en sluit daar ook enigszins rommelig op aan, zodat deze kappen niet uit dezelfde bouwphase afkomstig zijn. Vanwege de uitvoering als sporenkap moet deze uiterlijk aan het einde van de 17<sup>e</sup> eeuw tot stand gekomen zijn, wat passend is bij het vermoeden dat het bouwdeel rond het midden van de 17<sup>e</sup> eeuw is opgetrokken.

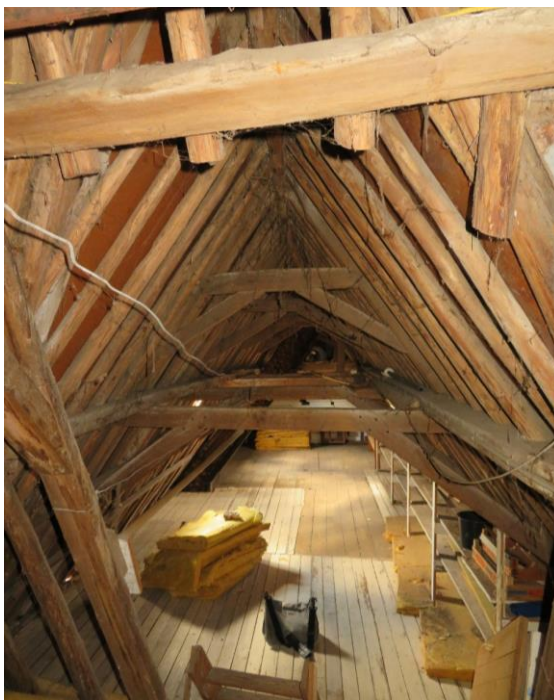
Sommige kaponderdelen zijn geschilderd, wat er op wijst dat er op enig moment wellicht ook een of meerdere kamers waren ingericht.

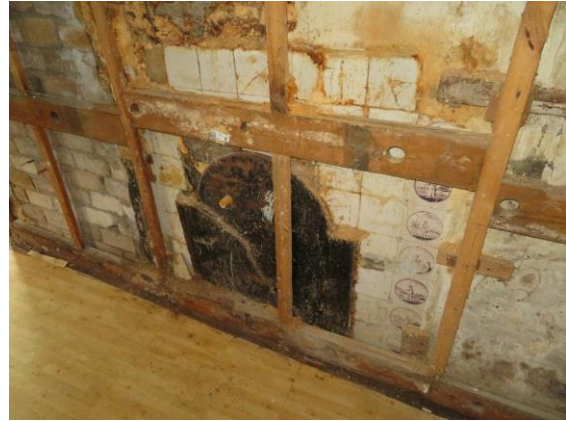
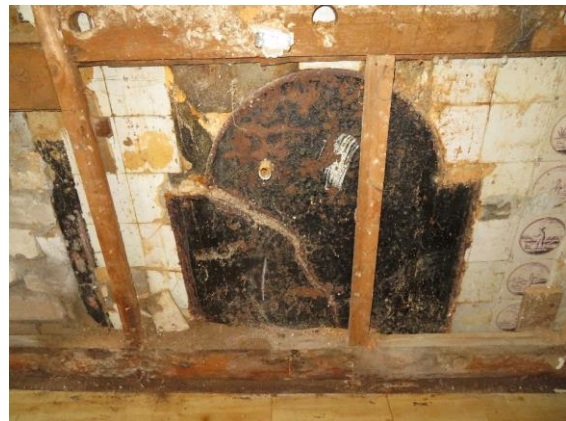
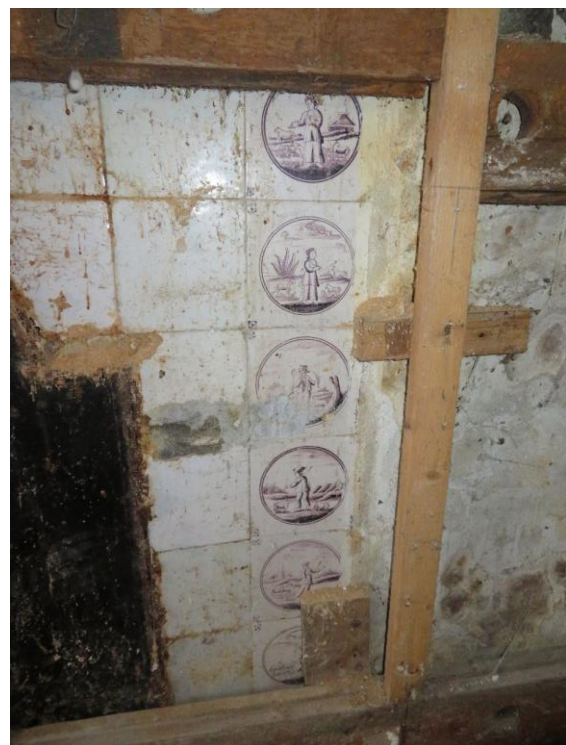
- 61) De wanden van de noordwestelijke ruimte in bouwdeel 44-Z2 zijn rondom voorzien van klampen met gaten erin. Waarvoor de gaten dienden is niet bekend. Wellicht waren er stokken in aangebracht waaraan vlees en was werd gedroogd. De klampen lopen ook voor de stookplaats langs, wat erop duidt dat de klampen in een andere bouwphase zijn aangebracht.

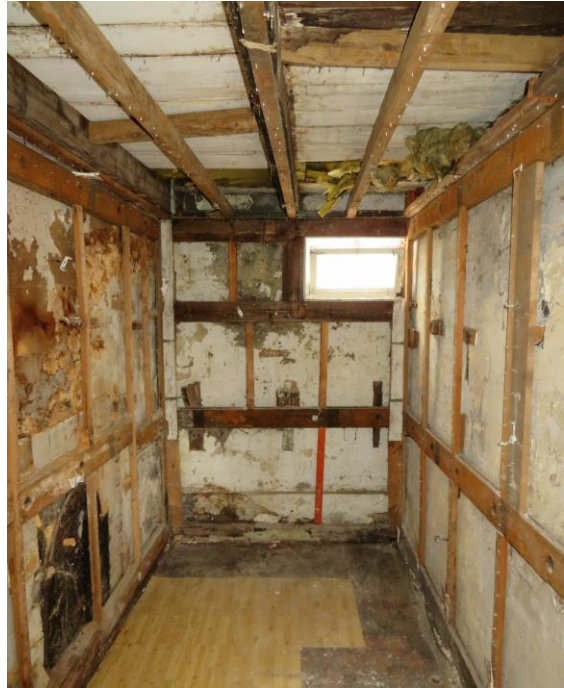
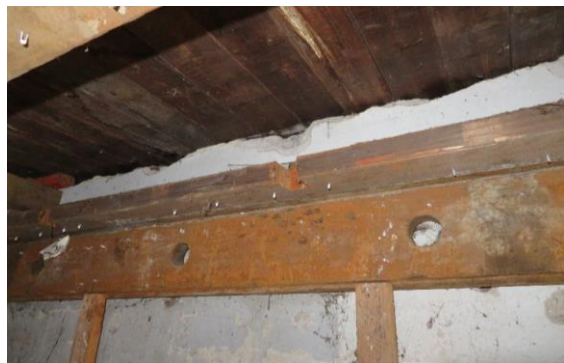
- 62) De zuidoostelijke wand van de noordwestelijke ruimte in bouwdeel 44-Z2 lijkt oorspronkelijk en laat geen sporen van aanpassingen zien. De noordwestelijke ruimte lijkt daarmee altijd al gescheiden van de rest van de begane grond te zijn en alleen via 44-Z1 toegankelijk te zijn geweest.

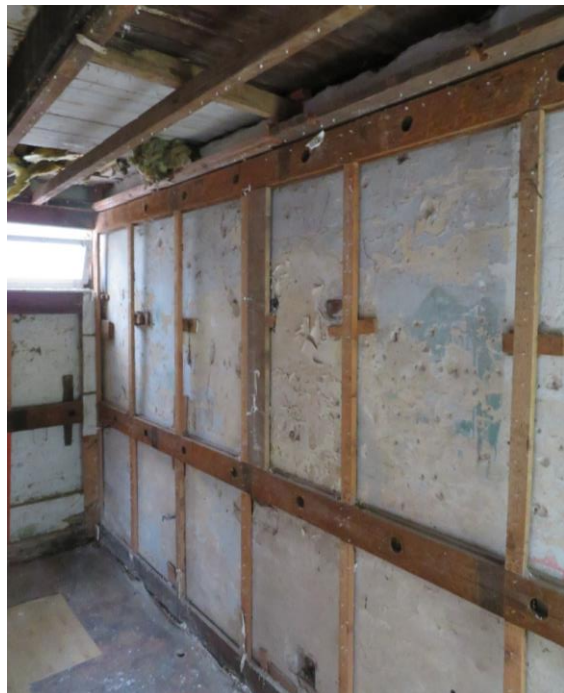
- 63) De scheidingswand op de begane grond van 44-Z2 is aan de zuidoostzijde voorzien van een penant, waarvan de functie niet bekend is.

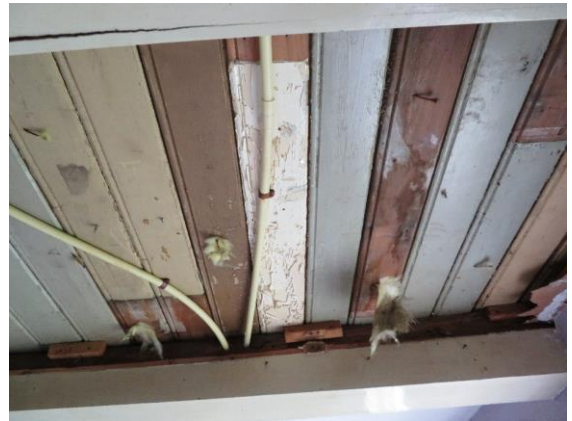
- 65) Rondom het trapgat in 44-Z2 zijn allerlei wijzigingen en toevoegingen in de balklaag te zien, die erop wijzen dat het trapgat niet oorspronkelijk is.

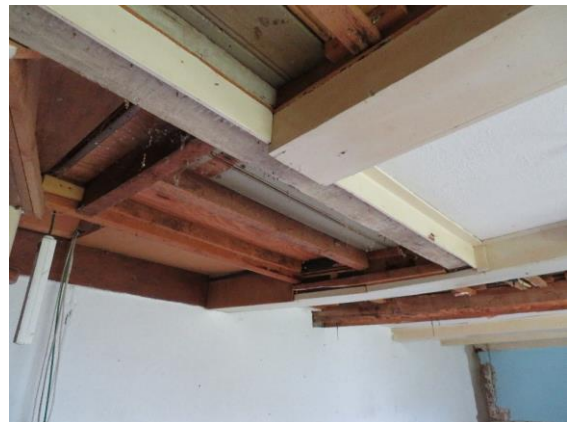
- 66) Het deel van de zuidoostelijke kopgevel van 44-Z1 dat alleen op de zolder van 44-Z2 te zien is, is gepleisterd en laat geen sporen van aanpassingen of het dichtmetselen van voormalige openingen zien. Het rookgaskanaal op de voorgrond hoort bij de stookplaats die bij spoor 60 wordt beschreven.

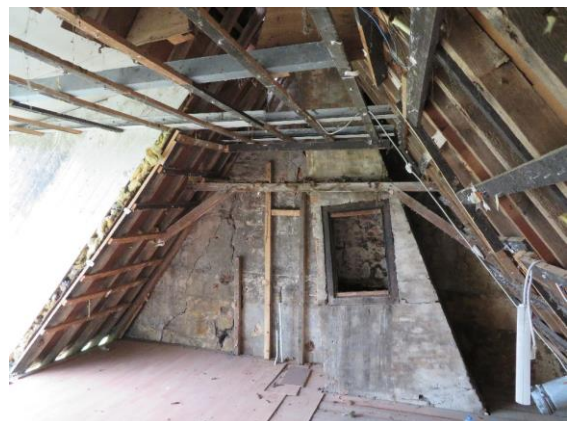
- 67) De kapconstructie van 44-Z2 is door latere aanpassingen een samenraapsel van aan elkaar bevestigde balken en latten geworden.

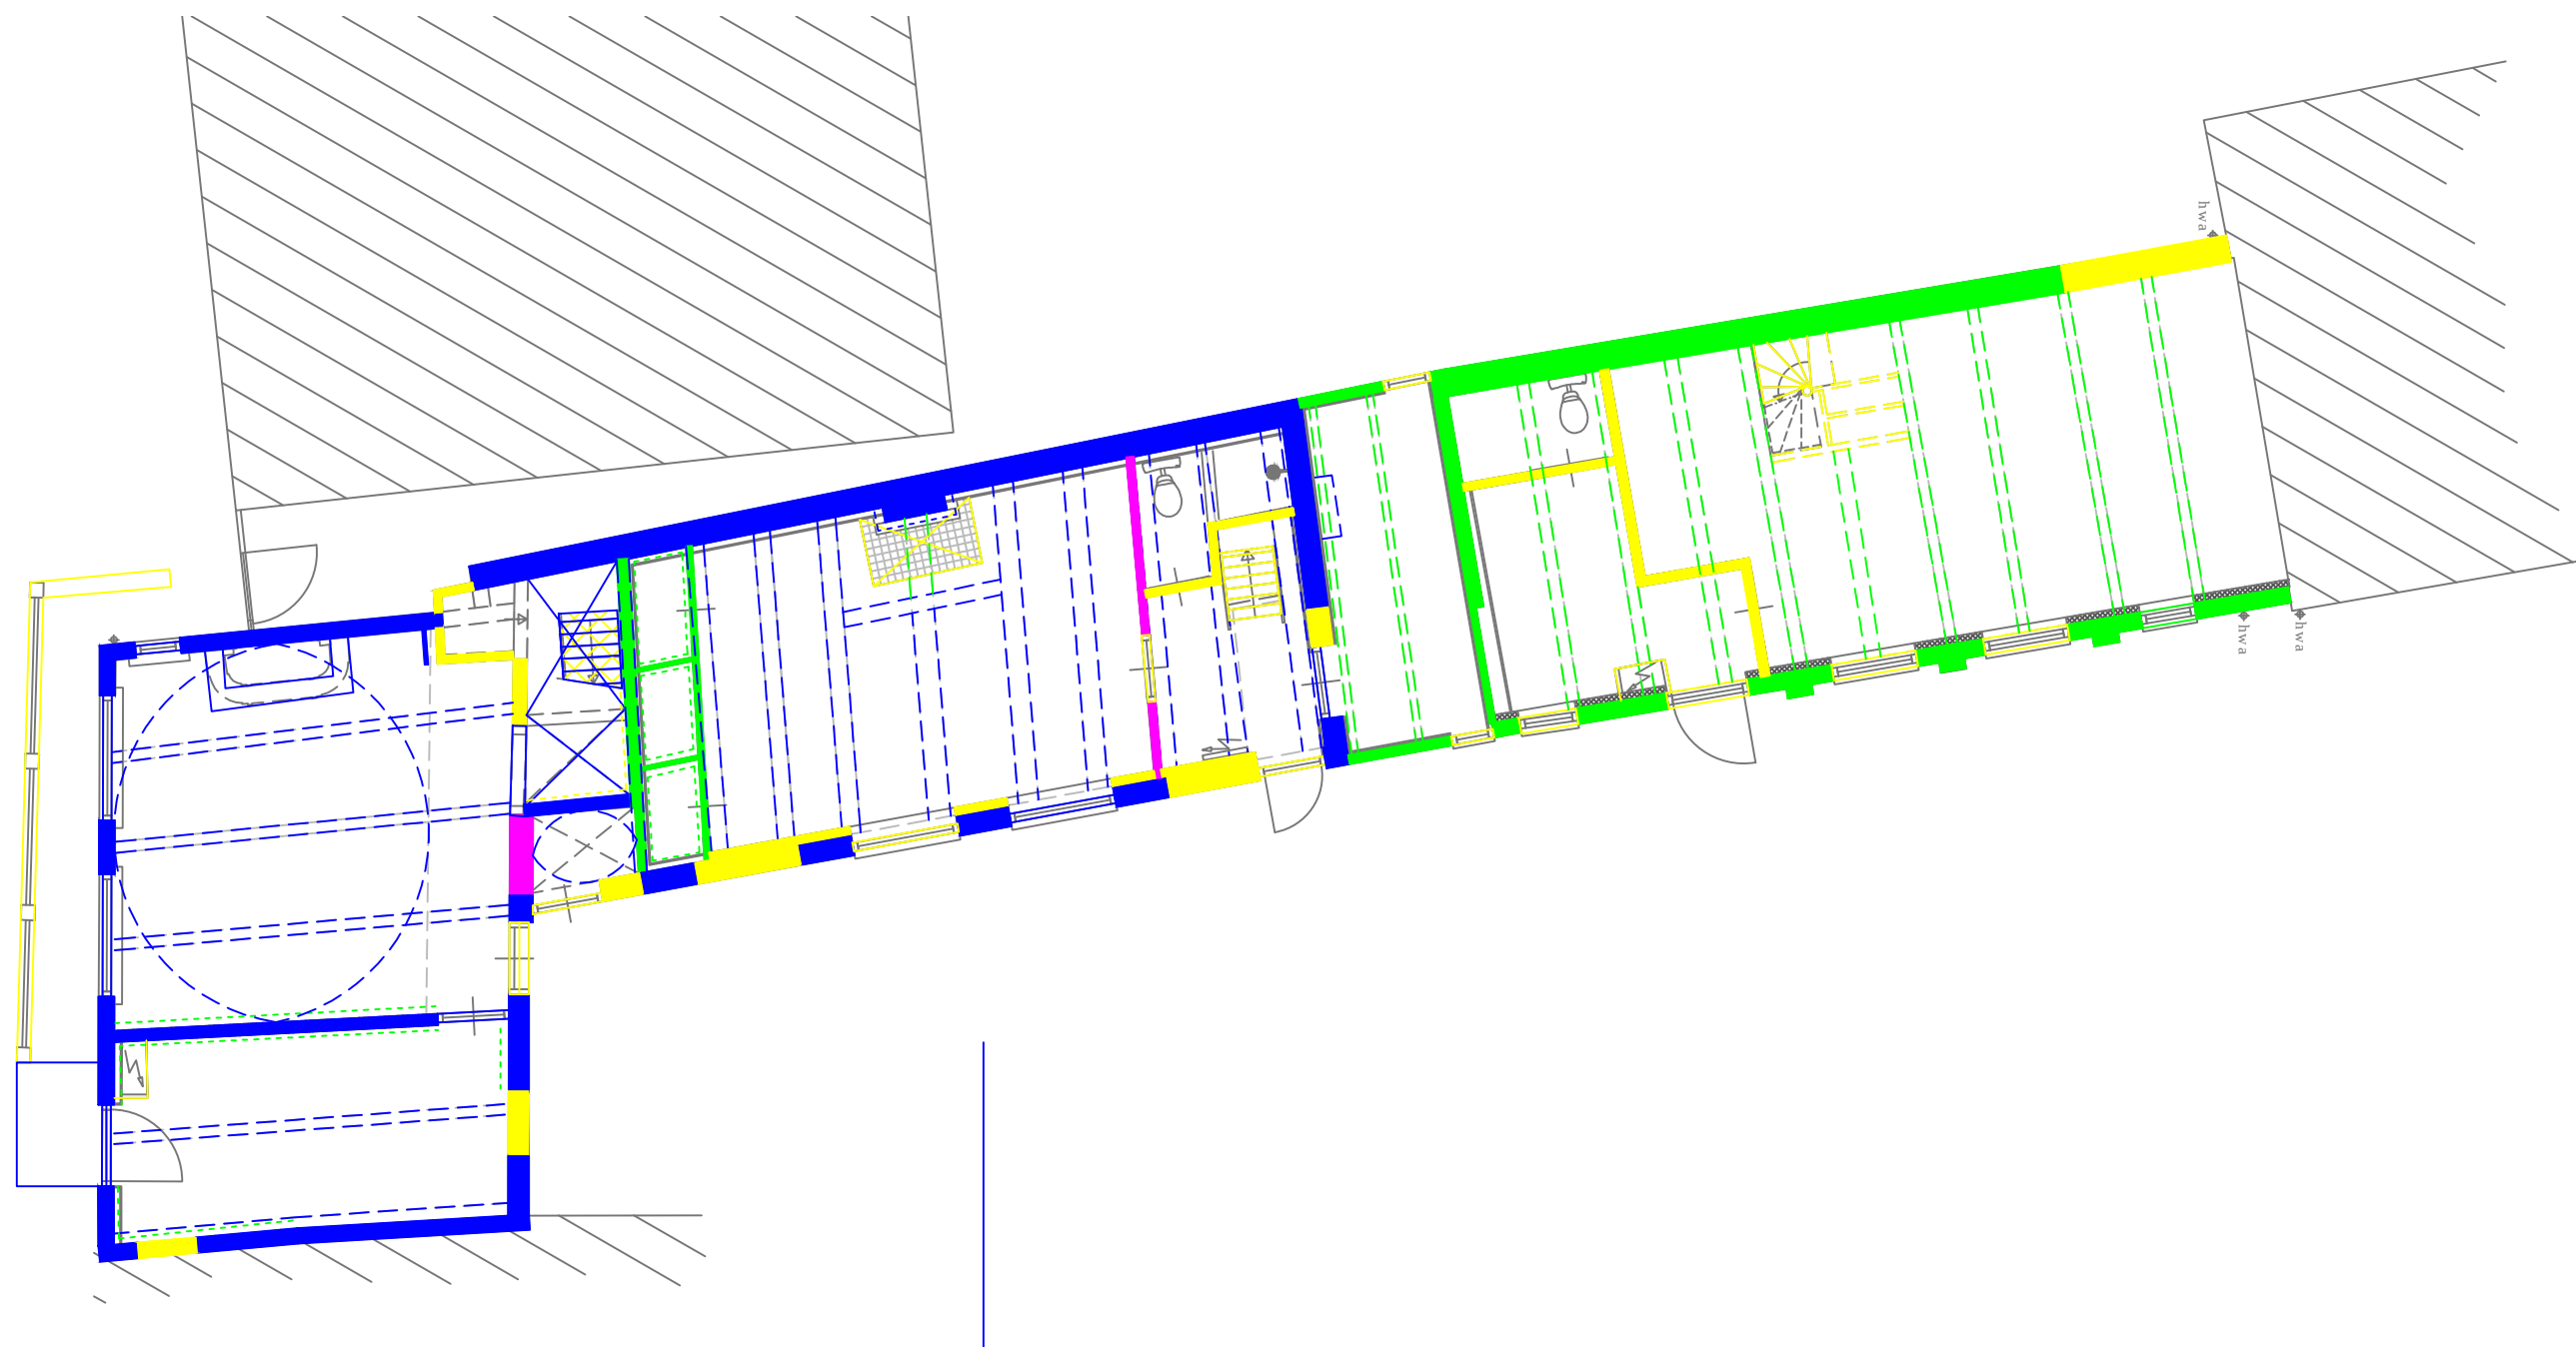
| Werknummer: 590 | Tekeningnummer: I-01 | Schaal: 1:100 | |

De interne waardenstelling is op de tekeningen in bijlage 3 gedetailleerd weergegeven. Hieruit is herleidbaar welke delen van het gebouw welke cultuurhistorische waarde vertegenwoordigen, waarbij onderscheid wordt gemaakt tussen de volgende waarden:

- Hoge cultuurhistorische waarde (blauw aangeduide onderdelen): behoud noodzakelijk
- Positieve cultuurhistorische waarde (groen): behoud wenselijk
- Onbekend (paars): Nader onderzoek wenselijk
- Indifferente cultuurhistorische waarde (geel): behoud niet noodzakelijk
