## PROCES-VERBAAL VAN OPLEVERING CS-000

# DETECTIE & BENADEREN

11379

Witte Veen Haaksbergen

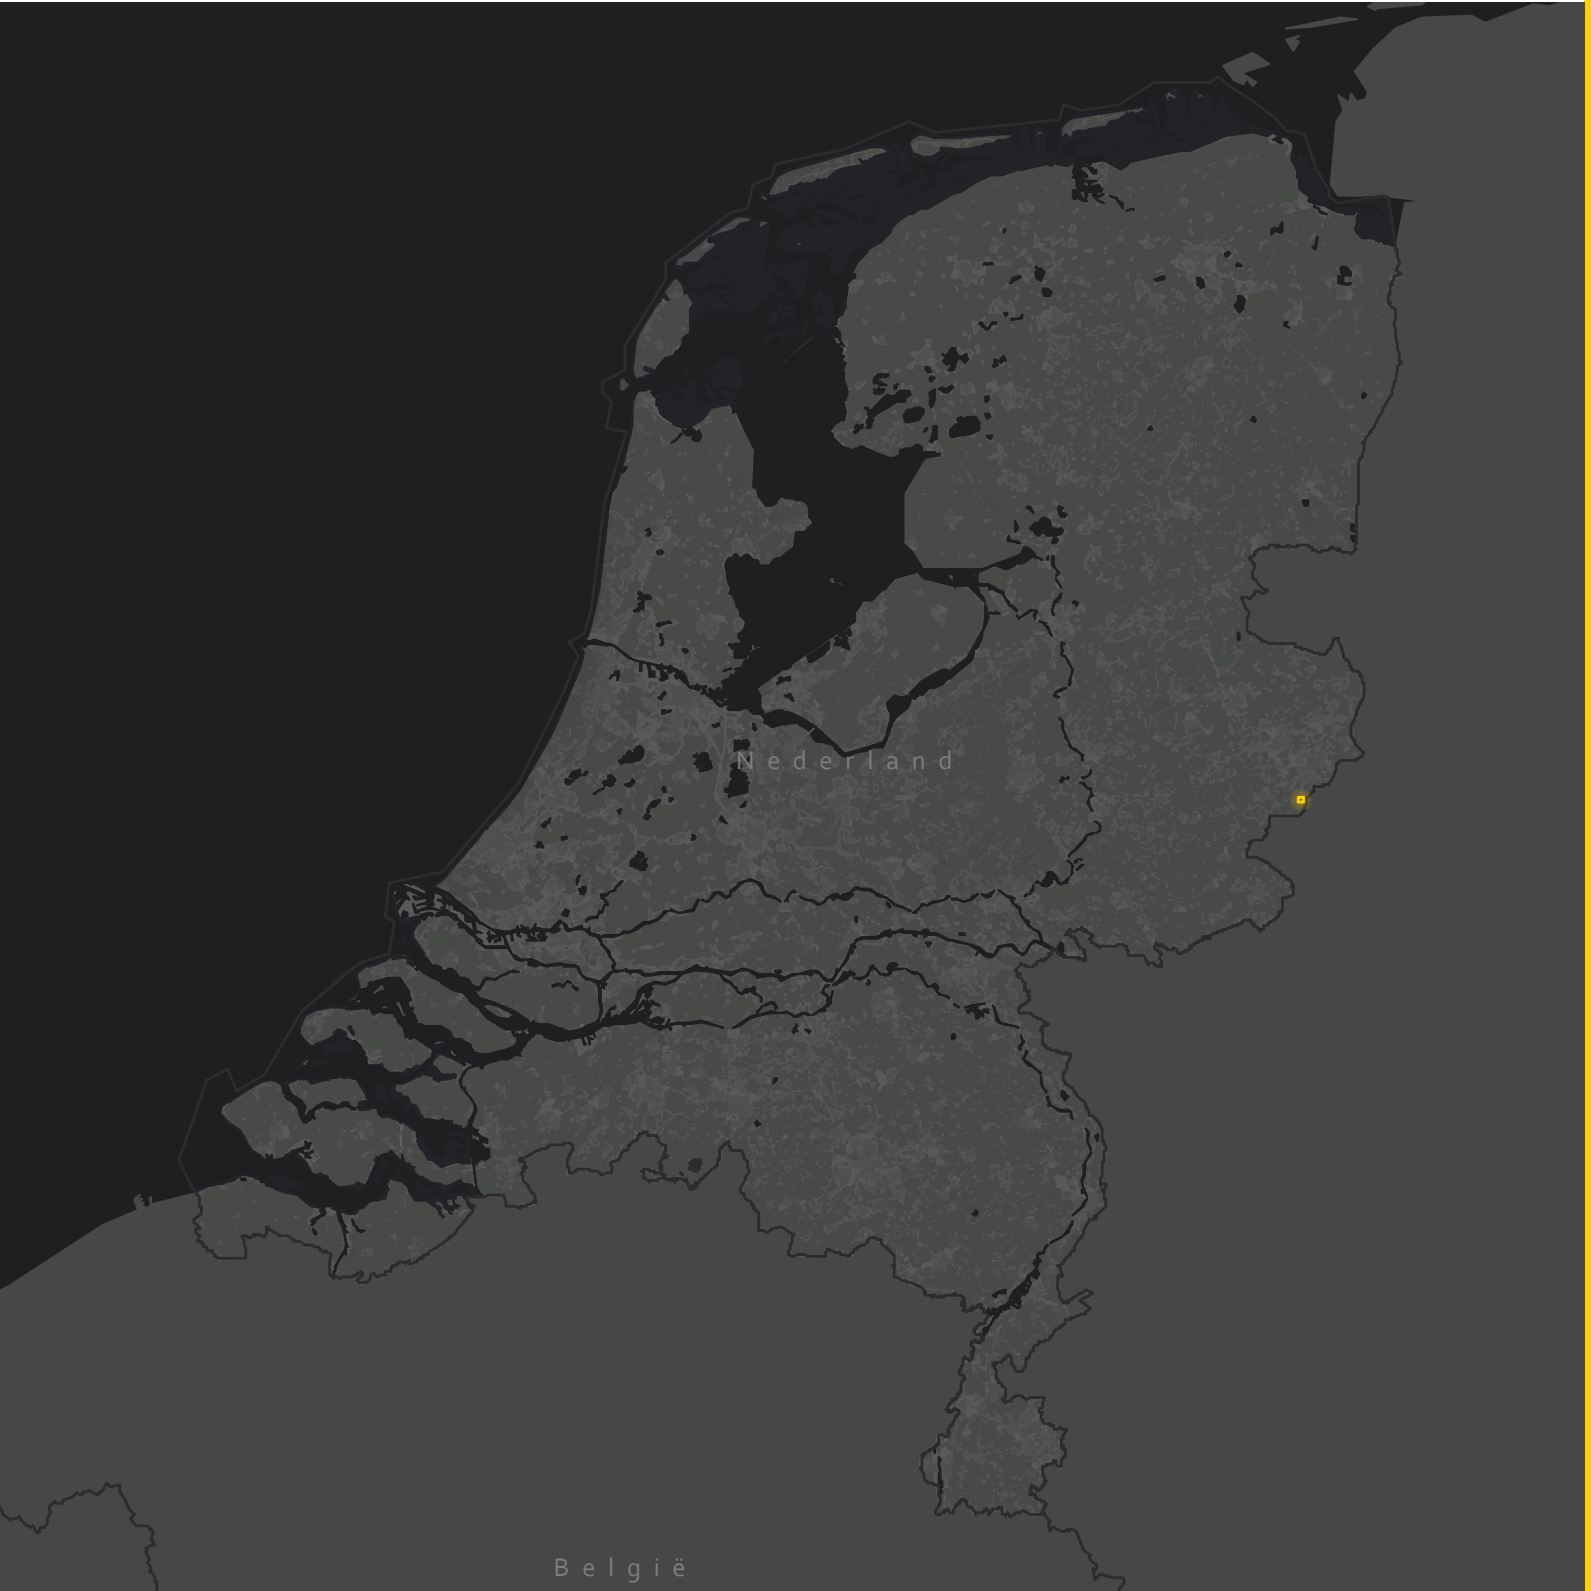
### Vrijgavetekening Ontploffbare Oorlogsresten Witte Veen - Haaksbergen

Een tekening met resultaten is opgenomen in bijlage A van dit rapport.

Na uitvoering van het benaderwerk heeft de Senior Deskundige-OOO aangegeven dat de te ontgraven locaties nagenoeg geheel vrij zijn van ontplofbare oorlogsresten, en dat het grondwerk daar plaats kan vinden. Echter blijft het gedetecteerde object onder de bomenrij bij verdacht gebied A0455 een bron van zorg. In combinatie met de onbegaanbaarheid van deze begroeide strook, en een aantal andere niet- of minder toegankelijke locaties kan er geen totaalvrijgave afgegeven worden. Op de vrijgavetekening in bijlage A is zichtbaar om welke gebieden het gaat.

Het advies van Van den Herik naar aanleiding van de detectie- en benaderwerkzaamheden in de gemeente Haaksbergen bij het Witte Veen is tweeledig. In de eerste plaats kan er op de door Natuurmonumenten aangegeven ontgravingslocaties aangevangen met het geplande grondwerk. In de tweede plaats adviseert Van den Herik daarnaast om het object onder de bomenrij in verdacht gebied A0455 in overleg met het bevoegd gezag der gemeente Haaksbergen te benaderen, dan wel met andere middelen opnieuw te detecteren om uitsluitsel te geven over de aard en precieze diepteligging ervan. De vondst van een bomstaart, de aanwezigheid van een krater, en de vondst van meerdere bomscherven maken het zeer aannemelijk dat het object in verdacht gebied A0455 een onontpofte vliegtuigbom zou kunnen betreffen.
