Rapportage:  
Inspectie van  
zonnestroominstallatie conform  
SCIOS Scope 12

Avans Hogeschool  
Beukenlaan 1  
4834 CR Bavel  
Identificatiecode: CRP-AAA-21  
Rapportcode: 2204TvR12-4834CR-1

Projectnr 04073.22.0024.0060

Datum Rapportage 08-aug-22

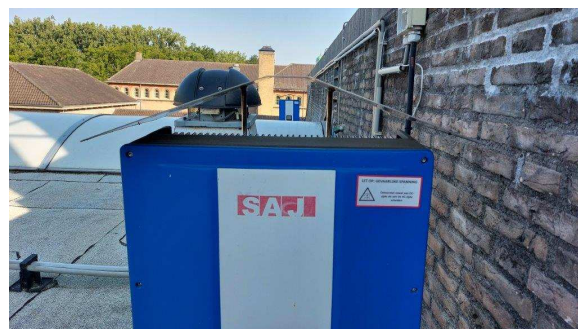
Nr. opm.: 4

Constatering(en): Volgens de installatiehandleiding van de omvormer zou de vrije ruimte aan de boven en onderzijde van de omvormer 50cm moeten zijn. Deze is, door de plaatsing van de omvormer vlak boven het dak en het dakje boven de omvormer, beduidend minder.

Hierbij dient wel vermeld te worden dat de fabrikant uitgaat van het plaatsen van de omvormer tegen een wand.

De plaatsing van van de omvormer in de vrije ruimte zou de koeling positief kunnen beïnvloeden.

Bepaling: Zie installatiehandleiding.

De huidige plaatsing laten beoordelen door de fabrikant.

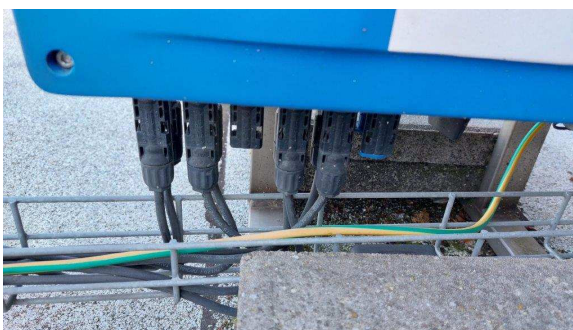
Nr. opm.: 5

Constatering(en): De strengcodering ontbreekt.

Bepaling: Het verdient de aanbeveling om kabels blijvend, onuitwisbaar te markeren. Bijvoorbeeld door het aanbrengen van labels met het strengnummer direct te bevestigen aan de kabels of op buizen of kabelgoten die dienen voor bescherming tegen mechanische beschadiging.

NPR5310 bepaling 6.4

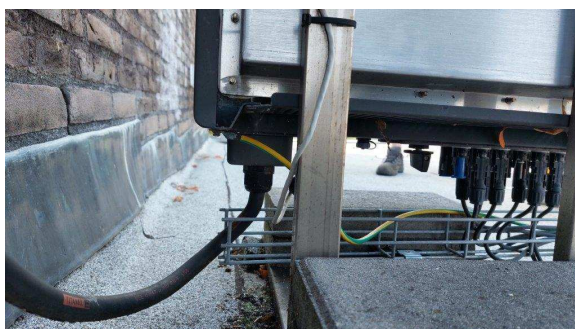
Nr. opm.: 6

Constatering(en): De omvormer is aan de buitenzijde verbonden met het frame die op zijn beurt weer is verbonden met de blikseminstallatie. Dit zorgt ervoor dat de blikseminstallatie "indirect" verbonden is met de aarding. De kabelschoen is overigens niet van de juiste diameter en niet met het juiste gereedschap aangeknepen.

Bepaling: Indien de metalen delen van het PV-systeem met een bliksemopvanginstallatie zijn verbonden, mag er geen verbinding worden gemaakt met het aardsysteem van de elektrische installatie.  
Bep. 712.6.3.1 NPR 5310  
Volgens de NEN 1010:2015 bepaling 526.1, moeten verbindingen tussen geleiders onderling en tussen geleiders en ander materieel moeten elektrisch als mechanisch blijvend betrouwbaar zijn.

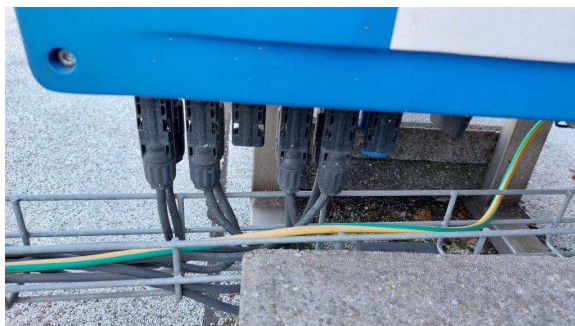
Nr. opm.: 18

Constatering(en): Doordat de omvormer zo laag gemonteerd is, wordt de inspectie alsmede het onderhoud bemoeilijkt

Bepaling: Elektrisch materieel moet zo zijn opgesteld dat:  
— er voldoende ruimte is voor de eerste aanleg en latere vervanging van afzonderlijke onderdelen van de installatie;  
— het voldoende toegankelijk is voor bediening, inspectie en het opsporen van fouten, beproeving, reparatie en onderhoud.  
Bepaling 132.12 NEN1010:2015

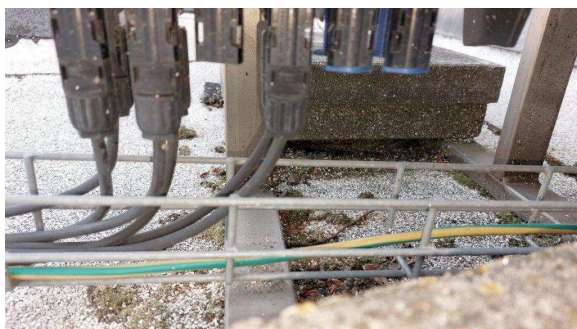
Nr. opm.: 9

Constatering(en): De strengcodering ontbreekt.

Bepaling: Het verdient de aanbeveling om kabels blijvend, onuitwisbaar te markeren. Bijvoorbeeld door het aanbrengen van labels met het strengnummer direct te bevestigen aan de kabels of op buizen of kabelgoten die dienen voor bescherming tegen mechanische beschadiging.  
NPR5310 bepaling 6.4

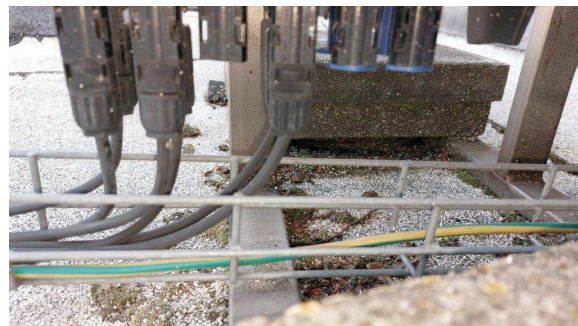
Nr. opm.: 19

Constatering(en): Doordat de omvormer zo laag gemonteerd is, wordt de inspectie alsmede het onderhoud bemoeilijkt

Bepaling: Elektrisch materieel moet zo zijn opgesteld dat:  
— er voldoende ruimte is voor de eerste aanleg en latere vervanging van afzonderlijke onderdelen van de installatie;  
— het voldoende toegankelijk is voor bediening, inspectie en het opsporen van fouten, beproeving, reparatie en onderhoud.  
Bepaling 132.12 NEN1010:2015

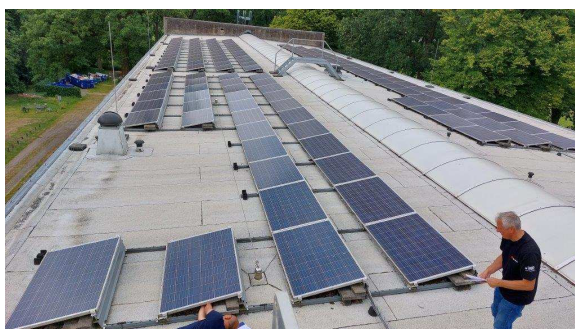
Nr. opm.: 10

Constatering(en): Bij nagenoeg alle strengen zijn er inductielussen aanwezig.

Bepaling: Om geïnduceerde spanningen ten gevolge van bliksemontladingen te minimaliseren, behoort het oppervlak van alle lussen zo klein mogelijk te worden gehouden; dit geldt in het bijzonder voor de kabelaanleg van de PV-strengen. De DC-kabels en de vereffeningsgeleider behoren naast elkaar te liggen.  
Bepaling 712,521,13 NEN1010:2015

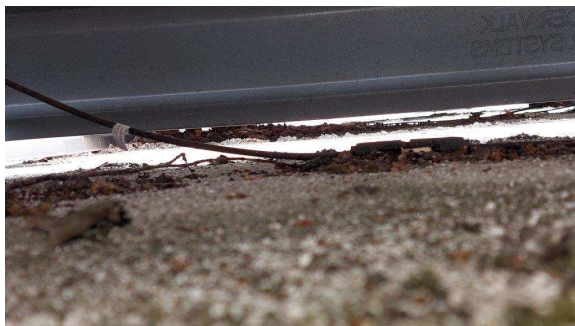
Nr. opm.: 12

Constatering(en): Op diverse plaatsen liggen er kabels en connectoren op het dak

Bepaling: Volgens de NPR5310 bepaling 712.6.1.3. behoren kunststof verbindingconnectoren niet op de dakbedekking te liggen, maar tegen de draagframes te worden bevestigd. Er bestaat een risico op aantasting van de kunststof door inwerking van bijvoorbeeld koolwaterstoffen.  
Leidingsystemen moeten zo zijn gekozen en geïnstalleerd dat schade aan kabels en geïsoleerde geleiders en hun aansluitingen tijdens installatie, gebruik of onderhoud wordt voorkomen.  
Bep. 522.8.1 NEN1010: 2015
