Rapportage:  
Inspectie van  
zonnestroominstallatie conform  
SCIOS Scope 12

Avans Hogeschool  
Hogeschoollaan 1  
4818 CR Breda  
Afmeldcode: CSK-AAA-54  
Rapportcode: 2205TvR12-4818CR-1

Projectnr 04073.22.0024.0060

Datum Rapportage 11-aug-22

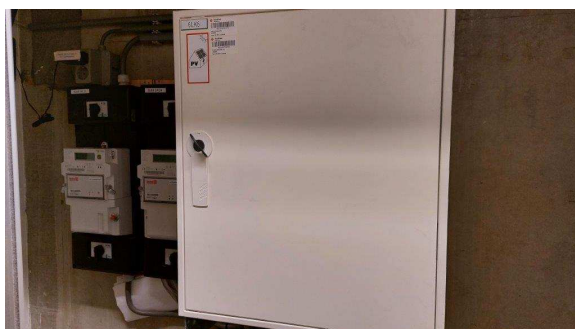
Nr. opm.: 2

Constatering(en): Bij de voedende verdeler (4HLK6) en de hoofdverdeler ontbreken de stickers waaruit op te maken is dat terugvoeding mogelijk is.

Bepaling: Volgens de NEN1010:2015/C2:2016 bepaling 712.514.6 is het om veiligheidsredenen voor de verschillende betrokkenen (onderhoudspersoneel, inspecteurs, personeel van netbeheerders, hulpdiensten enz.) noodzakelijk dat de aanwezigheid van een PV-installatie wordt aangegeven. Een markering moet worden aangebracht:

Classificatie: **B** *Belangrijke fout, melding via rapportage, herstel op korte termijn, verantwoording opdrachtgever / eigenaar*

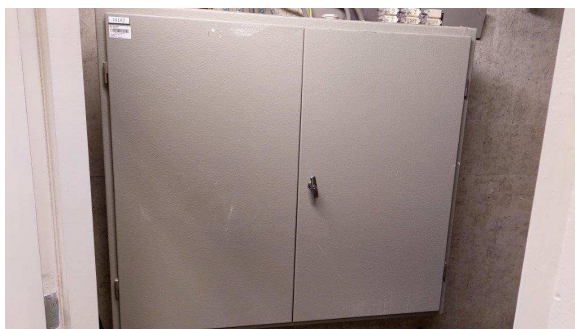
Nr. opm.: 4

Classificatie: B **Belangrijke fout, melding via rapportage, herstel op korte termijn, verantwoording opdrachtgever / eigenaar**

Constatering(en): Er zijn bij deze verdeler geen opmerkingen.

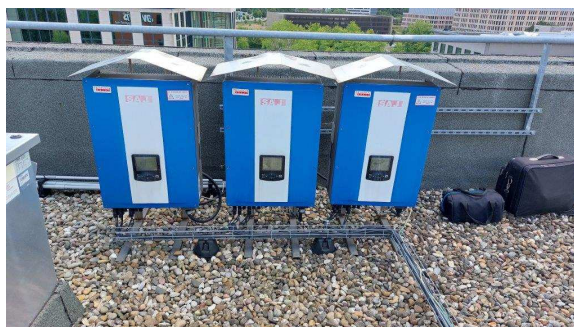
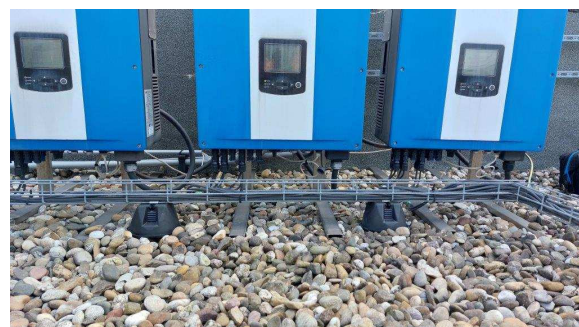
Nr. opm.: 11

Constatering(en): De strengcodering ontbreekt.

Bepaling: Het verdient de aanbeveling om kabels blijvend, onuitwisbaar te markeren. Bijvoorbeeld door het aanbrengen van labels met het strengnummer direct te bevestigen aan de kabels of op buizen of kabelgoten die dienen voor bescherming tegen mechanische beschadiging.  
NPR5310 bepaling 712.6.4

Classificatie: **C** *Schoonheidsfout waarbij letsel of schade gering is, herstel verantwoording opdrachtgever / eigenaar*

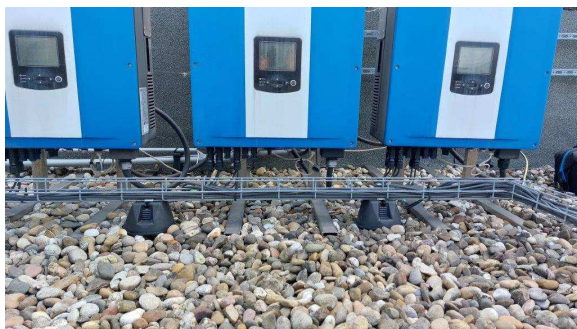
Nr. opm.: 12

Constatering(en): Doordat de omvormer zo laag gemonteerd is, wordt de inspectie alsmede het onderhoud bemoeilijkt.

Bepaling: Elektrisch materieel moet zo zijn opgesteld dat:  
— er voldoende ruimte is voor de eerste aanleg en latere vervanging van afzonderlijke onderdelen van de installatie;  
— het voldoende toegankelijk is voor bediening, inspectie en het opsporen van fouten, beproeving, reparatie en onderhoud.  
Bepaling 132.12 NEN1010:2015

Classificatie: **C** *Schoonheidsfout waarbij letsel of schade gering is, herstel verantwoording opdrachtgever / eigenaar*

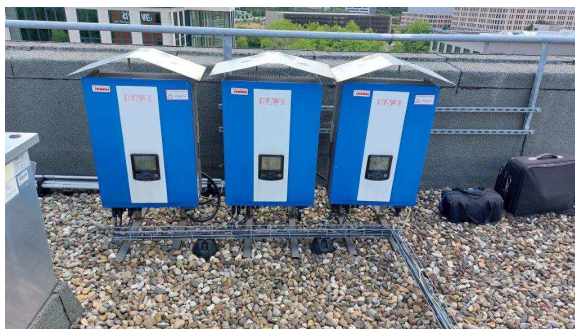
Nr. opm.: 14

Constatering(en): De strengcodering ontbreekt.

Bepaling: Het verdient de aanbeveling om kabels blijvend, onuitwisbaar te markeren. Bijvoorbeeld door het aanbrengen van labels met het strengnummer direct te bevestigen aan de kabels of op buizen of kabelgoten die dienen voor bescherming tegen mechanische beschadiging.  
NPR5310 bepaling 712.6.4

Classificatie: **C** *Schoonheidsfout waarbij letsel of schade gering is, herstel verantwoording opdrachtgever / eigenaar*

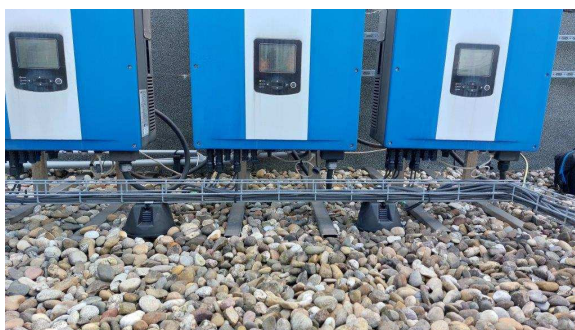
Nr. opm.: 15

Constatering(en): Doordat de omvormer zo laag gemonteerd is, wordt de inspectie alsmede het onderhoud bemoeilijkt

Bepaling: Elektrisch materieel moet zo zijn opgesteld dat:  
— er voldoende ruimte is voor de eerste aanleg en latere vervanging van afzonderlijke onderdelen van de installatie;  
— het voldoende toegankelijk is voor bediening, inspectie en het opsporen van fouten, beproeving, reparatie en onderhoud.  
Bepaling 132.12 NEN1010:2015

Classificatie: **C** *Schoonheidsfout waarbij letsel of schade gering is, herstel verantwoording opdrachtgever / eigenaar*

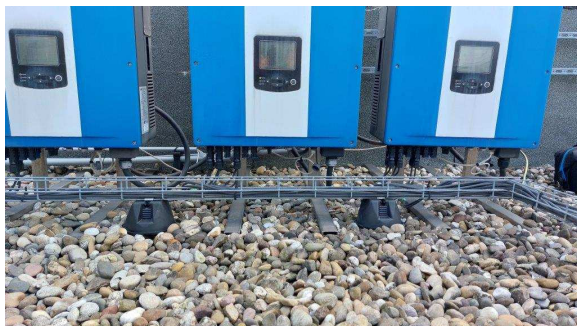
Nr. opm.: 20

Constatering(en): De sticker, die voorschrijft dat de omvormer zowel aan AC als aan DC zijde gescheiden moet worden, ontbreekt.

Bepaling: Volgens de NPR5310 bepaling 712.6.4c, moeten alle omvormers zijn voorzien van een aanduiding dat voorafgaand aan het uitvoeren van onderhoud de omvormer zowel aan DC-zijde als aan AC-zijde moet worden gescheiden.

Classificatie: **C** *Schoonheidsfout waarbij letsel of schade gering is, herstel verantwoording opdrachtgever / eigenaar*

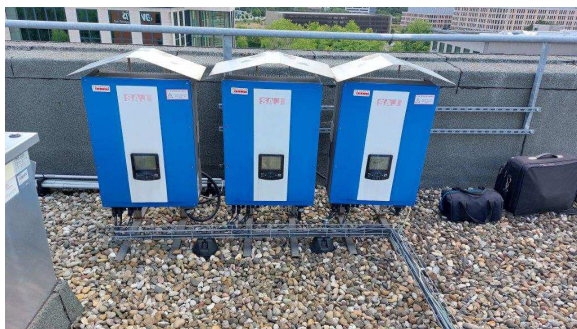
Nr. opm.: 29

Constatering(en): Van de tweede streng op MPP1 is een connector van de behuizing los.

Classificatie:

**B** *Belangrijke fout, melding via rapportage, herstel op korte termijn, verantwoording opdrachtgever / eigenaar*

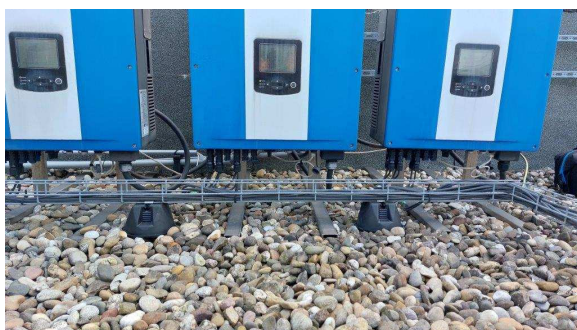
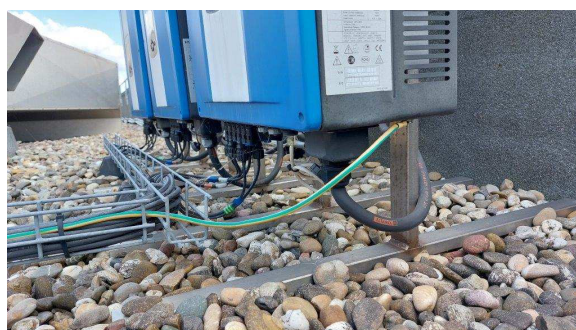
Nr. opm.: 18

Constatering(en): Doordat de omvormer zo laag gemonteerd is, wordt de inspectie alsmede het onderhoud bemoeilijkt

Bepaling: Elektrisch materieel moet zo zijn opgesteld dat:  
— er voldoende ruimte is voor de eerste aanleg en latere vervanging van afzonderlijke onderdelen van de installatie;  
— het voldoende toegankelijk is voor bediening, inspectie en het opsporen van fouten, beproeving, reparatie en onderhoud.  
Bepaling 132.12 NEN1010:2015

Classificatie: **C** *Schoonheidsfout waarbij letsel of schade gering is, herstel verantwoording opdrachtgever / eigenaar*

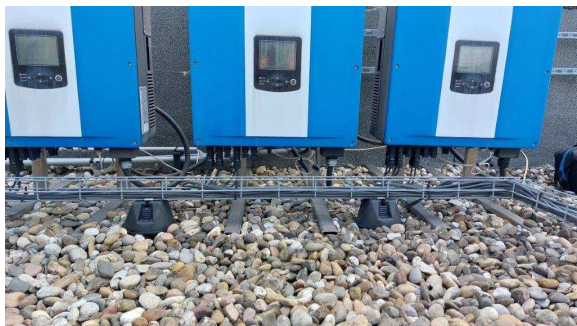
Nr. opm.: 19

Constatering(en): De vereffening van de frames is aan de zijkant van de omvormer aangesloten in plaats van de hoofdaardrail of een aardrail die daarvoor bestemd is.  
De kabelschoen (6qmm) is niet geschikt voor de ader (10qmm) en niet met het juiste gereedschap gemonteerd.

Bepaling: Volgens de NEN 1010:2015/C2:2016 bepaling 712.542.5 moeten waar potentiaalvereffening nodig is, de metalen frames waaraan de PV-panelen zijn bevestigd, met inbegrip van de metalen kabeldraagsystemen worden vereffend.  
De vereffeningsleiding moet worden aangesloten op een geschikt aardingsaansluitpunt.  
Volgens de NEN 1010:2015 bepaling 526.1, moeten verbindingen tussen geleiders onderling en tussen geleiders en ander materieel moeten elektrisch als mechanisch blijvend betrouwbaar zijn.

Classificatie: **B** *Belangrijke fout, melding via rapportage, herstel op korte termijn, verantwoording opdrachtgever / eigenaar*

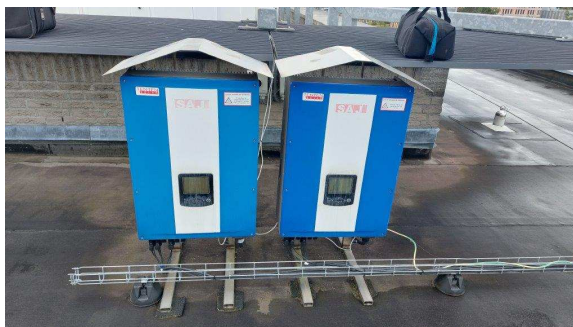
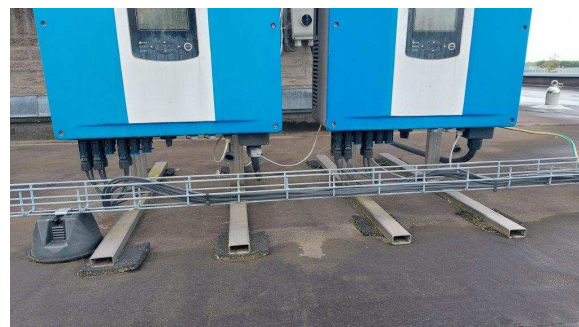
Nr. opm.: 23

Constatering(en): De strengcodering ontbreekt

Classificatie:

**C** *Schoonheidsfout waarbij letsel of schade gering is, herstel verantwoording opdrachtgever / eigenaar*

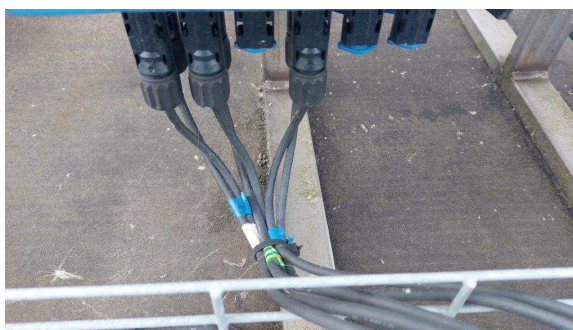
Nr. opm.: 24

Constatering(en): Doordat de omvormer zo laag gemonteerd is, wordt de inspectie alsmede het onderhoud bemoeilijkt

Bepaling: Elektrisch materieel moet zo zijn opgesteld dat:  
 — er voldoende ruimte is voor de eerste aanleg en latere vervanging van afzonderlijke onderdelen van de installatie;  
 — het voldoende toegankelijk is voor bediening, inspectie en het opsporen van fouten, beproeving, reparatie en onderhoud.  
 Bepaling 132.12 NEN1010:2015

Classificatie: **C** *Schoonheidsfout waarbij letsel of schade gering is, herstel verantwoording opdrachtgever / eigenaar*

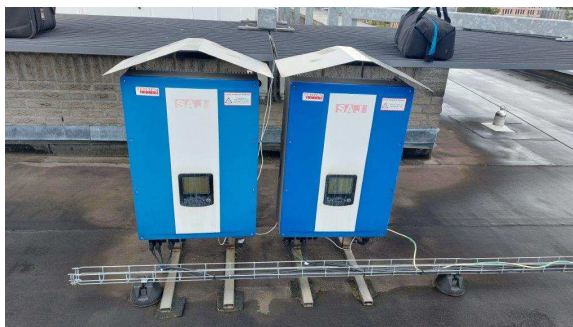
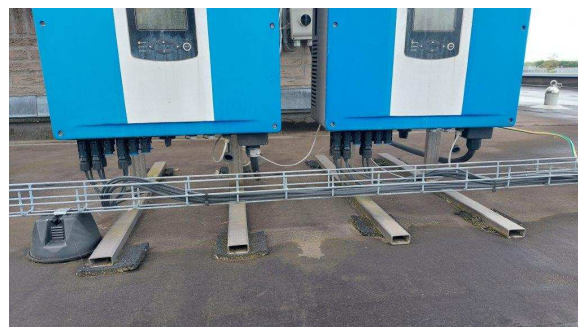
Nr. opm.: 26

Constatering(en): De strengcodering ontbreekt

Bepaling: Het verdient de aanbeveling om kabels blijvend, onuitwisbaar te markeren. Bijvoorbeeld door het aanbrengen van labels met het strengnummer direct te bevestigen aan de kabels of op buizen of kabelgoten die dienen voor bescherming tegen mechanische beschadiging.  
NPR5310 bepaling 712.6.4

Classificatie: **C** *Schoonheidsfout waarbij letsel of schade gering is, herstel verantwoording opdrachtgever / eigenaar*

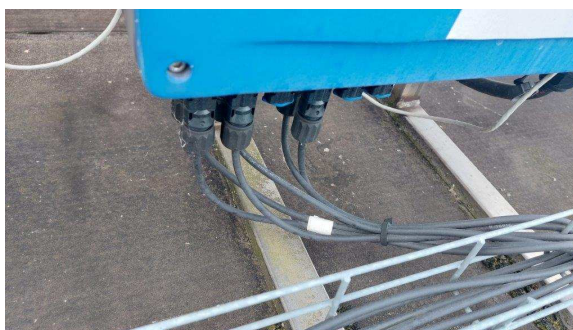
Nr. opm.: 27

Constatering(en): Doordat de omvormer zo laag gemonteerd is, wordt de inspectie alsmede het onderhoud bemoeilijkt

Bepaling: Elektrisch materieel moet zo zijn opgesteld dat:  
— er voldoende ruimte is voor de eerste aanleg en latere vervanging van afzonderlijke onderdelen van de installatie;  
— het voldoende toegankelijk is voor bediening, inspectie en het opsporen van fouten, beproeving, reparatie en onderhoud.  
Bepaling 132.12 NEN1010:2015

Classificatie: **C** *Schoonheidsfout waarbij letsel of schade gering is, herstel verantwoording opdrachtgever / eigenaar*

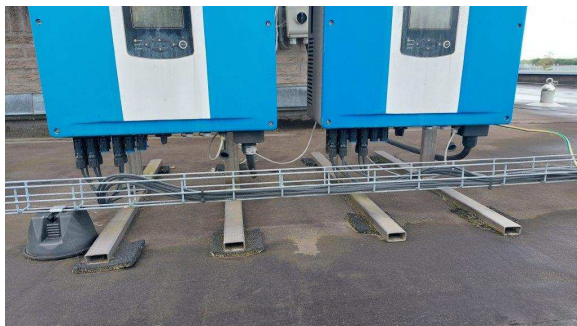
Nr. opm.: 28

Constatering(en): De vereffening van de frames is aan de zijkant van de omvormer aangesloten in plaats van op de hoofdaardrail of een aardrail die daarvoor bestemd is.  
De kabelschoen (6qmm) is niet geschikt voor de ader (10qmm) en niet met het juiste gereedschap gemonteerd.

Bepaling: Volgens de NEN 1010:2015/C2:2016 bepaling 712.542.5 moeten waar potentiaalvereffening nodig is, de metalen frames waaraan de PV-panelen zijn bevestigd, met inbegrip van de metalen kabeldraagsystemen worden vereffend.  
De vereffening leidende moet worden aangesloten op een geschikt aardingsaansluitpunt.  
Volgens de NEN 1010:2015 bepaling 526.1, moeten verbindingen tussen geleiders onderling en tussen geleiders en ander materieel moeten elektrisch als mechanisch blijvend betrouwbaar zijn.

Classificatie: **B** *Belangrijke fout, melding via rapportage, herstel op korte termijn, verantwoording opdrachtgever / eigenaar*

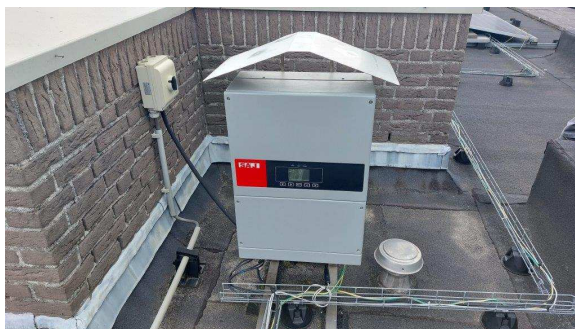
Nr. opm.: 36

Constatering(en): De strengcodering ontbreekt.

Bepaling: Het verdient de aanbeveling om kabels blijvend, onuitwisbaar te markeren. Bijvoorbeeld door het aanbrengen van labels met het strengnummer direct te bevestigen aan de kabels of op buizen of kabelgoten die dienen voor bescherming tegen mechanische beschadiging.  
NPR5310 bepaling 712.6.4

Classificatie: **C** *Schoonheidsfout waarbij letsel of schade gering is, herstel verantwoording opdrachtgever / eigenaar*

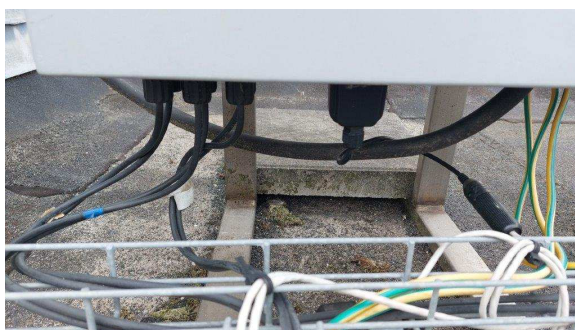
Nr. opm.: 37

Constatering(en): Doordat de omvormer zo laag gemonteerd is, wordt de inspectie alsmede het onderhoud bemoeilijkt

Classificatie: **C** *Schoonheidsfout waarbij letsel of schade gering is, herstel verantwoording opdrachtgever / eigenaar*

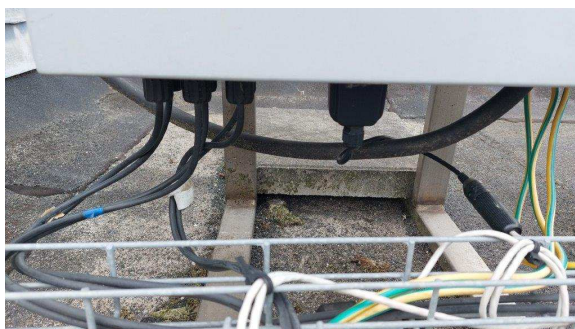
Nr. opm.: 39

Constatering(en): De voedingskabel is op verschillende plaatsen losgeraakt uit de beugels.

Classificatie: **C** *Schoonheidsfout waarbij letsel of schade gering is, herstel verantwoording opdrachtgever / eigenaar*

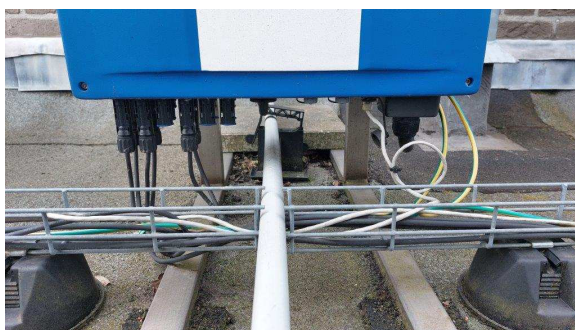
Nr. opm.: 43

Constatering(en): Doordat de omvormer zo laag gemonteerd is, wordt de inspectie alsmede het onderhoud bemoeilijkt

Classificatie: **C** *Schoonheidsfout waarbij letsel of schade gering is, herstel verantwoording opdrachtgever / eigenaar*

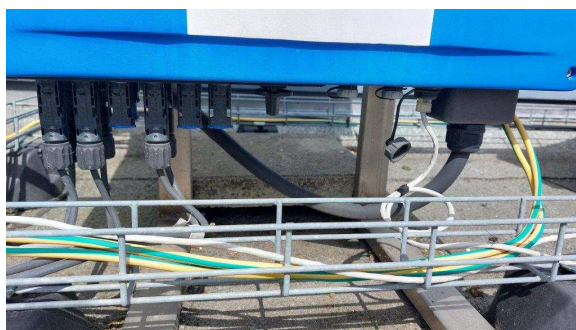
Nr. opm.: 49

Constatering(en): De vereffening van de frames is aan de zijkant van de omvormer aangesloten in plaats van op de hoofdaardrail of een aardrail die daarvoor bestemd is.  
De kabelschoenen (6qmm) zijn niet geschikt voor de aders (10qmm)

Classificatie: **B** *Belangrijke fout, melding via rapportage, herstel op korte termijn, verantwoording opdrachtgever / eigenaar*

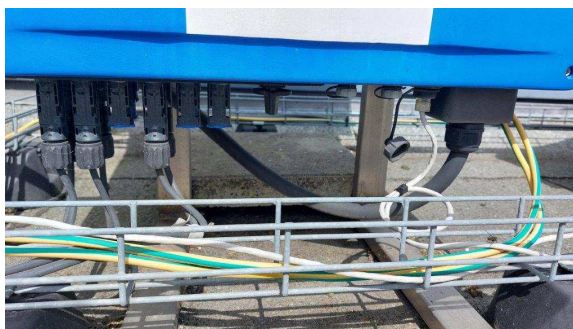
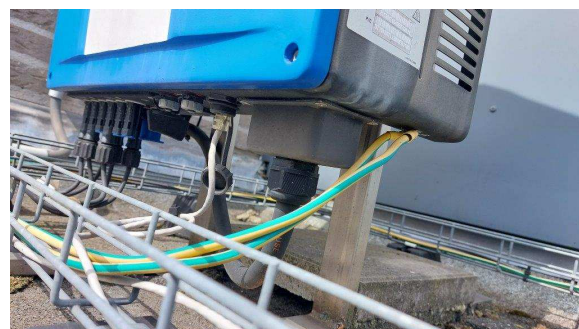
Nr. opm.: 50

Constatering(en): Doordat de omvormer zo laag gemonteerd is, wordt de inspectie alsmede het onderhoud bemoeilijkt

Classificatie: **C** *Schoonheidsfout waarbij letsel of schade gering is, herstel verantwoording opdrachtgever / eigenaar*

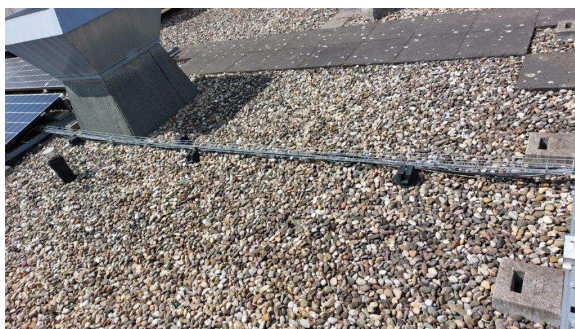
Nr. opm.: 56

Constatering(en): Op locatie L01 is een gedeelte van het frame verschoven (wind?) en hierdoor is een paneel losgekomen.

Classificatie: **B** *Belangrijke fout, melding via rapportage, herstel op korte termijn, verantwoording opdrachtgever / eigenaar*

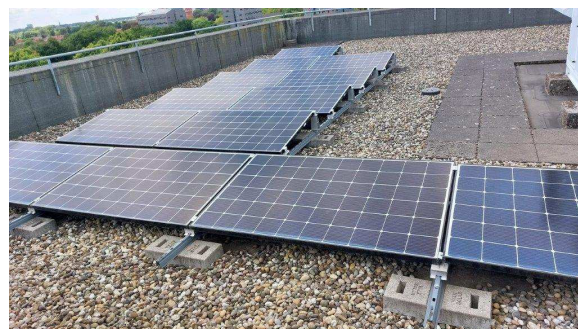
Bepaling: Volgens de NEN1010:2015 bepaling 134.1.1 moet de installatie worden aangelegd volgens goed vakmanschap, geleverd door vakkundig personeel, en met het gebruik van de juiste materialen. Elektrisch materieel moet worden geïnstalleerd volgens de instructies van de fabrikant van het materieel.

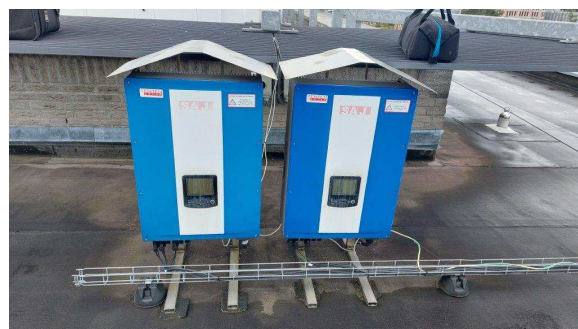
Nr. opm.: 64

Constatering(en): Bij nagenoeg alle strengen zijn zogenaamde inductielussen aanwezig.

Bepaling: Volgens de NPR5310 bepaling 712.6.1.3. behoren kunststof verbidingsconnectoren niet op de dakbedekking te liggen, maar tegen de draagframes te worden bevestigd. Er bestaat een risico op aantasting van de kunststof door inwerking van bijvoorbeeld koolwaterstoffen.  
Leidingsystemen moeten zo zijn gekozen en geïnstalleerd dat schade aan kabels en geïsoleerde geleiders en hun aansluitingen tijdens installatie, gebruik of onderhoud wordt voorkomen.  
Bep. 522.8.1 NEN1010: 2015

Classificatie: **B** *Belangrijke fout, melding via rapportage, herstel op korte termijn, verantwoording opdrachtgever / eigenaar*

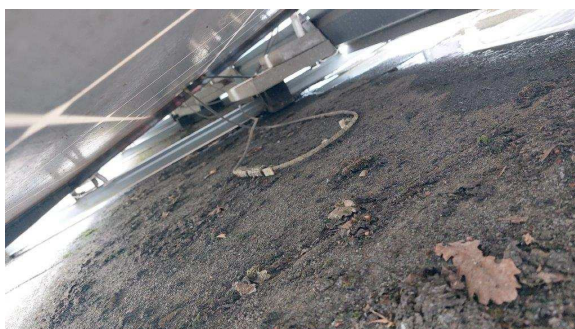
| Nr. opm.: | 66 |

| Constatering(en): | Diverse installaties zijn niet overeenkomstig de legplannen en de balastplannen. |
| Classificatie: | <b>C</b> <i>Schoonheidsfout waarbij letsel of schade gering is, herstel verantwoording opdrachtgever / eigenaar</i> |
