Rapportage:  
Inspectie van  
zonnestroominstallatie conform  
SCIOS Scope 12

Avans Hogeschool  
Lovensdijkstraat 61  
4818 AJ Breda  
Afmeldcode: CSK-AAA-55  
Rapportcode: 2206TvR12-4818AJ-61

Projectnr 04073.22.0024.0060

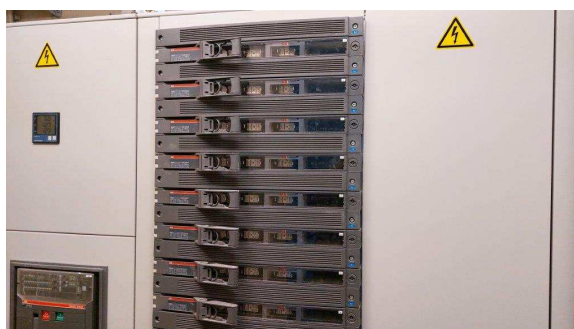
Nr. opm.: 2

Constatering(en): Op de hoofdverdeler ontbreekt de sticker waaruit blijkt dat terugvoeding mogelijk is.

Bepaling: Volgens de NEN1010:2015/C2:2016 bepaling 712.514.6 is het om veiligheidsredenen voor de verschillende betrokkenen (onderhoudspersoneel, inspecteurs, personeel van netbeheerders, hulpdiensten enz.) noodzakelijk dat de aanwezigheid van een PV-installatie wordt aangegeven. Een markering moet worden aangebracht:

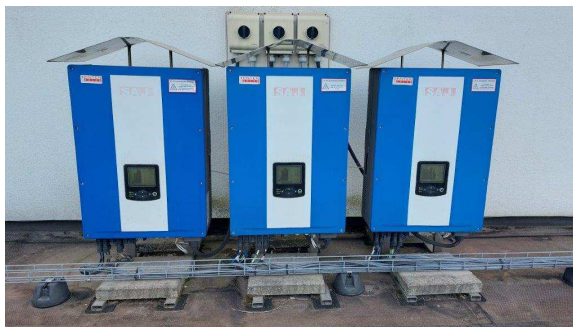
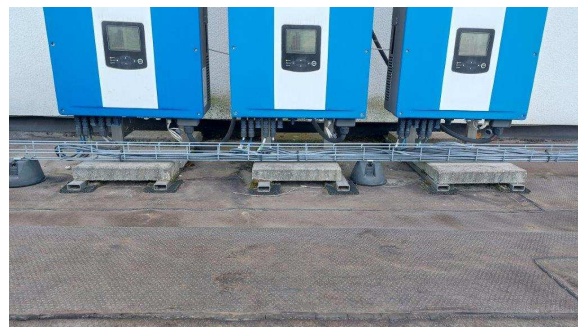
Nr. opm.: 4

Constatering(en): Volgens de installatiehandleiding van de omvormer zou de vrije ruimte aan de boven en onderzijde van de omvormer 50cm moeten zijn. Deze is, door de plaatsing van de omvormer vlak boven het dak en het dakje boven de omvormer, beduidend minder. Tevens zegt de fabrikant dat de tussenruimte minimaal 30cm moet zijn.  
 Hierbij dient wel vermeld te worden dat de fabrikant uitgaat van het plaatsen van de omvormer tegen een wand.  
 De plaatsing van van de omvormer in de vrije ruimte zou de koeling positief kunnen beïnvloeden.

Bepaling: Zie installatiehandleiding.  
 De huidige plaatsing laten beoordelen door de fabrikant.

Classificatie: **B** *Belangrijke fout, melding via rapportage, herstel op korte termijn, verantwoording opdrachtgever / eigenaar*

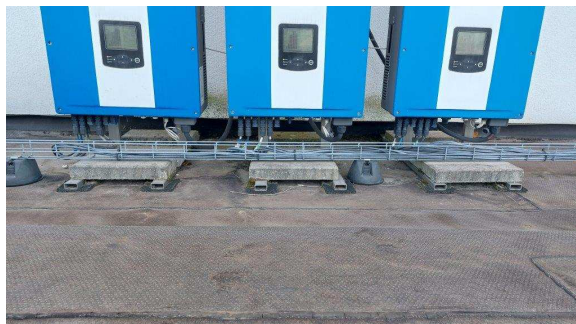
Nr. opm.: 6

Constatering(en): Doordat de omvormer zo laag gemonteerd is, wordt de inspectie alsmede het onderhoud bemoeilijkt.

Bepaling: Elektrisch materieel moet zo zijn opgesteld dat:  
— er voldoende ruimte is voor de eerste aanleg en latere vervanging van afzonderlijke onderdelen van de installatie;  
— het voldoende toegankelijk is voor bediening, inspectie en het opsporen van fouten, beproeving, reparatie en onderhoud.  
Bepaling 132.12 NEN1010:2015

Classificatie: C *Schoonheidsfout waarbij letsel of schade gering is, herstel verantwoording opdrachtgever / eigenaar*

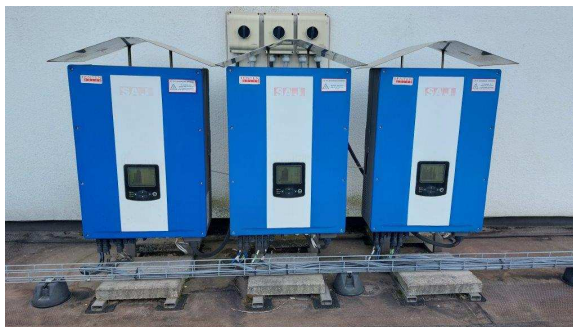
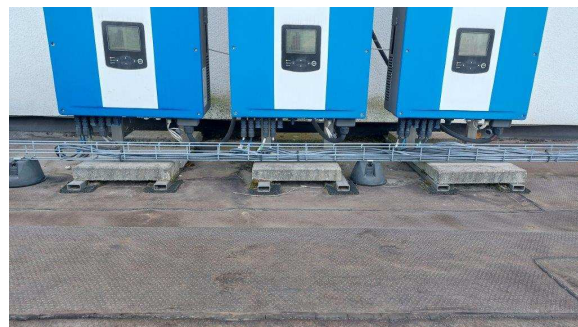
Nr. opm.: 7

Constatering(en): Volgens de installatiehandleiding van de omvormer zou de vrije ruimte aan de boven en onderzijde van de omvormer 50cm moeten zijn. Deze is, door de plaatsing van de omvormer vlak boven het dak en het dakje boven de omvormer, beduidend minder. Tevens zegt de fabrikant dat de tussenruimte minimaal 30cm moet zijn.  
 Hierbij dient wel vermeld te worden dat de fabrikant uitgaat van het plaatsen van de omvormer tegen een wand.  
 De plaatsing van van de omvormer in de vrije ruimte zou de koeling positief kunnen beïnvloeden.

Bepaling: Zie installatiehandleiding.  
 De huidige plaatsing laten beoordelen door de fabrikant.

Classificatie: **B** *Belangrijke fout, melding via rapportage, herstel op korte termijn, verantwoording opdrachtgever / eigenaar*

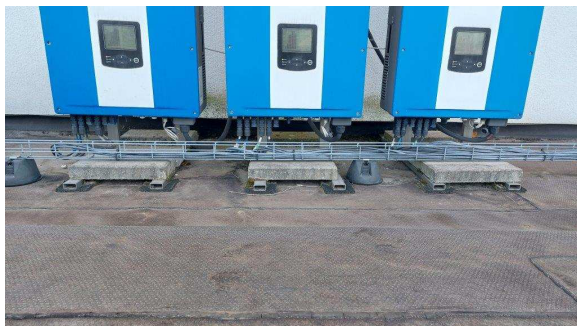
Nr. opm.: 10

Constatering(en): Doordat de omvormer zo laag gemonteerd is, wordt de inspectie alsmede het onderhoud bemoeilijkt.

Bepaling: Elektrisch materieel moet zo zijn opgesteld dat:  
— er voldoende ruimte is voor de eerste aanleg en latere vervanging van afzonderlijke onderdelen van de installatie;  
— het voldoende toegankelijk is voor bediening, inspectie en het opsporen van fouten, beproeving, reparatie en onderhoud.  
Bepaling 132.12 NEN1010:2015

Classificatie: **C** *Schoonheidsfout waarbij letsel of schade gering is, herstel verantwoordig opdrachtgever / eigenaar*

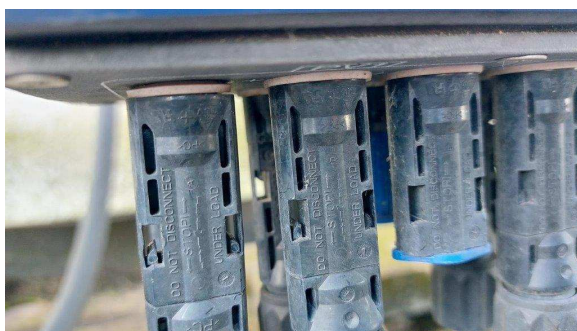
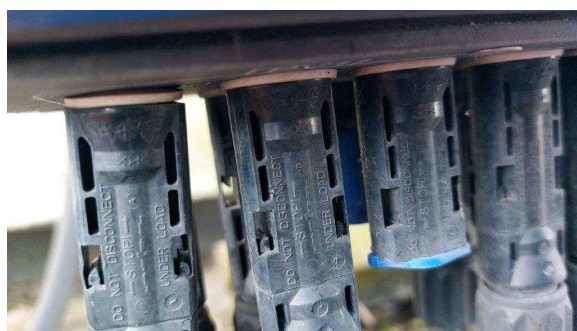
Nr. opm.: 11

Constatering(en): De connector links voor (MPP1 str 1) is losgekomen van de behuizing.

Bepaling: Volgens de NEN 3140+A3: 2019, bepaling 5.101.5.1c mogen de eventueel aanwezige beschadigingen geen gevaar veroorzaken.

Classificatie: **B** *Belangrijke fout, melding via rapportage, herstel op korte termijn, verantwoordig opdrachtgever / eigenaar*

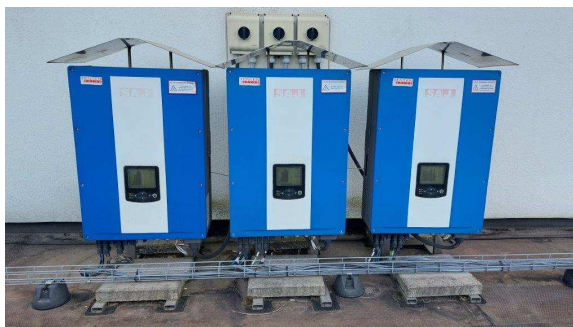
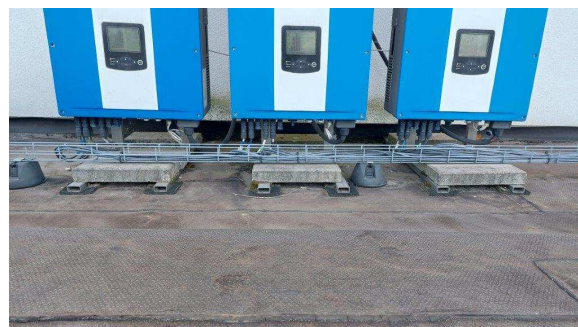
Nr. opm.: 12

Constatering(en): Volgens de installatiehandleiding van de omvormer zou de vrije ruimte aan de boven en onderzijde van de omvormer 50cm moeten zijn en tussen omvormers onderling 30cm.. Deze is, door de plaatsing van de omvormer vlak boven het dak en het dakje boven de omvormer, beduidend minder. Hierbij dient wel vermeld te worden dat de fabrikant uitgaat van het plaatsen van de omvormer tegen een wand.

De plaatsing van van de omvormer in de vrije ruimte zou de koeling positief kunnen beïnvloeden.

Bepaling: Zie installatiehandleiding.

De huidige plaatsing laten beoordelen door de fabrikant.

**B** *Belangrijke fout, melding via rapportage, herstel op korte termijn, verantwoording opdrachtgever / eigenaar*

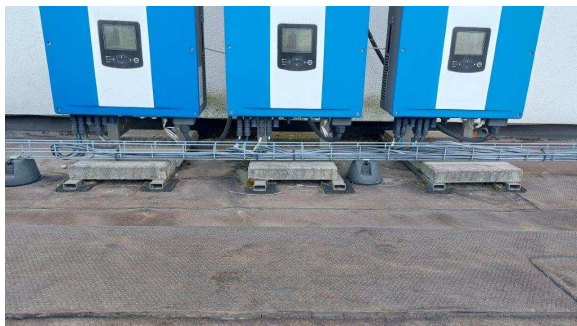
Nr. opm.: 13

Constatering(en): Doordat de omvormer zo laag gemonteerd is, wordt de inspectie alsmede het onderhoud bemoeilijkt.

Bepaling: Elektrisch materieel moet zo zijn opgesteld dat:  
— er voldoende ruimte is voor de eerste aanleg en latere vervanging van afzonderlijke onderdelen van de installatie;  
— het voldoende toegankelijk is voor bediening, inspectie en het opsporen van fouten, beproeving, reparatie en onderhoud.  
Bepaling 132.12 NEN1010:2015

Classificatie: **C** *Schoonheidsfout waarbij letsel of schade gering is, herstel verantwoording opdrachtgever / eigenaar*

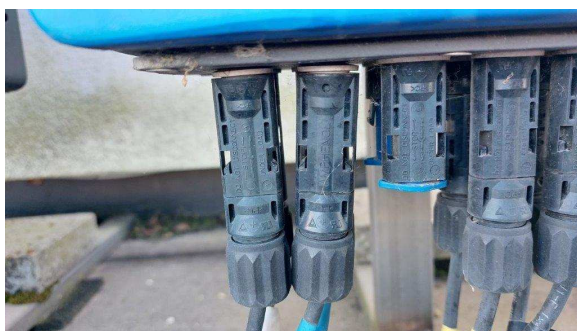
Nr. opm.: 14

Constatering(en): De twee voorste connectors aan de linkerzijde zijn losgekomen van de behuizing.

Bepaling: Volgens de NEN 3140+A3: 2019, bepaling 5.101.5.1c mogen de eventueel aanwezige beschadigingen geen gevaar veroorzaken.

Classificatie: **B** *Belangrijke fout, melding via rapportage, herstel op korte termijn, verantwoording opdrachtgever / eigenaar*

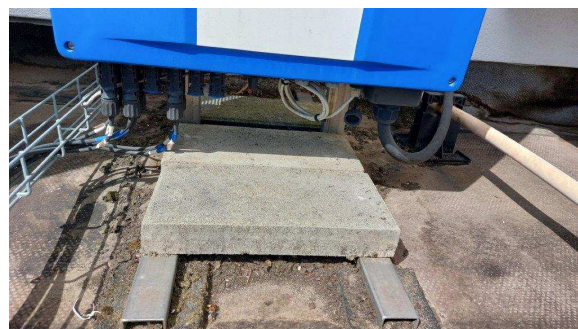
Nr. opm.: 15

Constatering(en): Volgens de installatiehandleiding van de omvormer zou de vrije ruimte aan de boven en onderzijde van de omvormer 50cm moeten zijn en tussen omvormers onderling 30cm.. Deze is, door de plaatsing van de omvormer vlak boven het dak en het dakje boven de omvormer, beduidend minder. Hierbij dient wel vermeld te worden dat de fabrikant uitgaat van het plaatsen van de omvormer tegen een wand.

De plaatsing van van de omvormer in de vrije ruimte zou de koeling positief kunnen beïnvloeden.

Bepaling: Zie installatiehandleiding.

De huidige plaatsing laten beoordelen door de fabrikant.

Classificatie: **B** *Belangrijke fout, melding via rapportage, herstel op korte termijn, verantwoording opdrachtgever / eigenaar*

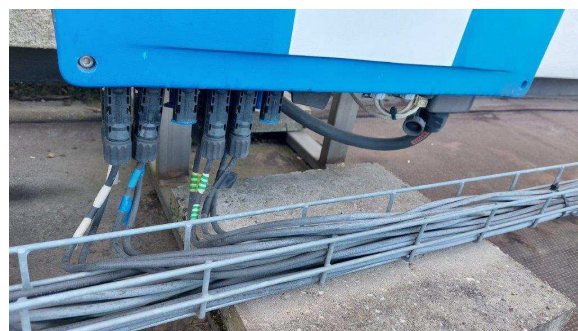
Nr. opm.: 20

Constatering(en): De plussen en minnen van de strengen zijn overal tegen elkaar in de draadbanen en in de buizen gelegd.

Bepaling: Volgens de NPR5310 bepaling 712.5.2.3 is het om voortplanting van parallelle vlambogen tegen te gaan, het verstandig om enige afstand tussen plus- en minkabels binnen de goot aanwezig te zijn, liefst met een middenschot ertussen. Bij bundels kabels is dit extra belangrijk omdat vonkoverslag tussen een plus- en minpaar de isolatie van alle kabels zal aantasten en de volle array-energie in de vlamboog grote schade kan veroorzaken

Classificatie: **C** *Schoonheidsfout waarbij letsel of schade gering is, herstel verantwoording opdrachtgever / eigenaar*

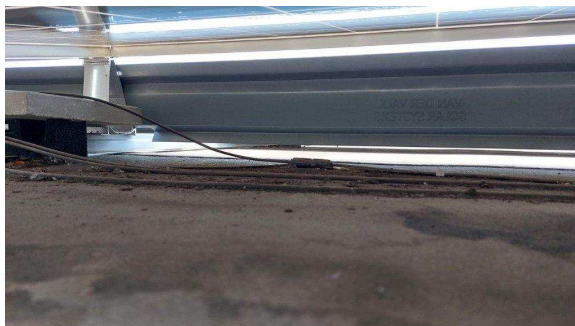
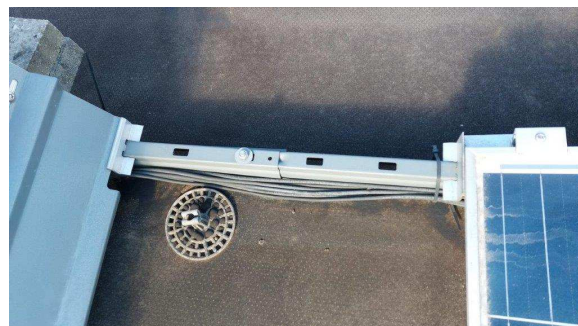
Nr. opm.: 22

Constatering(en): Op diverse plaatsen liggen er kabels en connectors op het dak

Bepaling: Leidingsystemen moeten zo zijn gekozen en geïnstalleerd dat schade aan kabels en geïsoleerde geleiders en hun aansluitingen tijdens installatie, gebruik of onderhoud wordt voorkomen.  
Bep. 522.8.1 NEN1010: 2015  
Volgens de NPR5310 bepaling 712.6.1.3. behoren kunststof verbindingsconnectoren niet op de dakbedekking te liggen, maar tegen de draagframes te worden bevestigd. Er bestaat een risico op aantasting van de kunststof door inwerking van bijvoorbeeld koolwaterstoffen.

Classificatie: **B** *Belangrijke fout, melding via rapportage, herstel op korte termijn, verantwoording opdrachtgever / eigenaar*

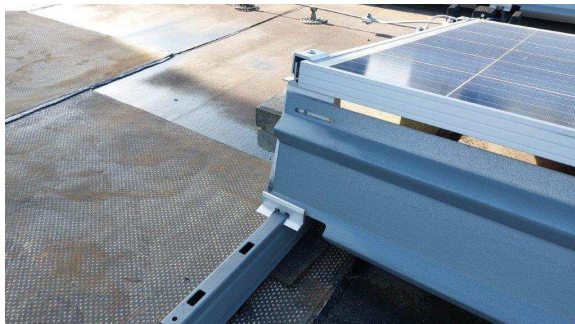
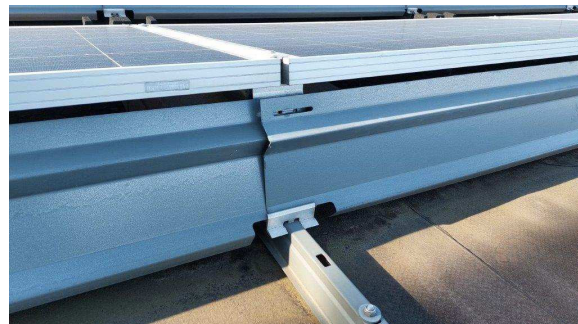
Nr. opm.: 26

Constatering(en): Op de locaties L02 zijn de windvangsers losgekomen / niet goed gemonteerd.

Bepaling: Volgens de NEN 1010:2015 bepaling 510.1, moet de keuze en de installatie van elektrisch materieel aan de volgende algemene regels voldoen:  
 a) de beschermingsmaatregelen voor veiligheid;  
 b) de eisen voor de goede werking bij bedoeld gebruik van de installatie;  
 c) de eisen inzake de te verwachten uitwendige invloeden.

Classificatie: **B** *Belangrijke fout, melding via rapportage, herstel op korte termijn, verantwoording opdrachtgever / eigenaar*
