Rapportage:  
Inspectie van  
zonnestroominstallatie conform  
SCIOS Scope 12

Avans Hogeschool  
Onderwijsboulevard 215  
5223 DE Den Bosch  
Afmeldcode: CUW-AAA-90  
Rapportcode: 2208TvR12-5223DE-215

Projectnr 04073.22.0024.0060  
Datum Rapportage 11-aug-22

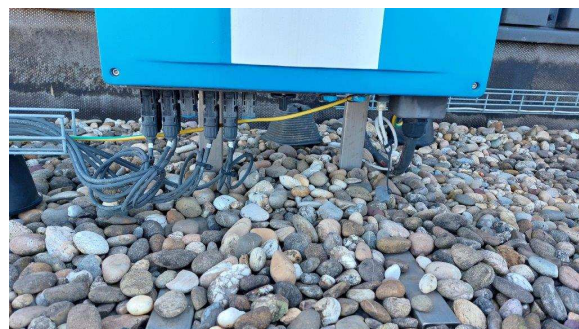
Nr. opm.: 7

Constatering(en): Doordat de omvormer zo laag gemonteerd is, wordt de inspectie alsmede het onderhoud bemoeilijkt

Classificatie: C *Schoonheidsfout waarbij letsel of schade gering is, herstel verantwoording opdrachtgever / eigenaar*

Bepaling: Elektrisch materieel moet zo zijn opgesteld dat:  
— er voldoende ruimte is voor de eerste aanleg en latere vervanging van afzonderlijke onderdelen van de installatie;  
— het voldoende toegankelijk is voor bediening, inspectie en het opsporen van fouten, beproeving, reparatie en onderhoud.  
Bepaling 132.12 NEN1010:2015

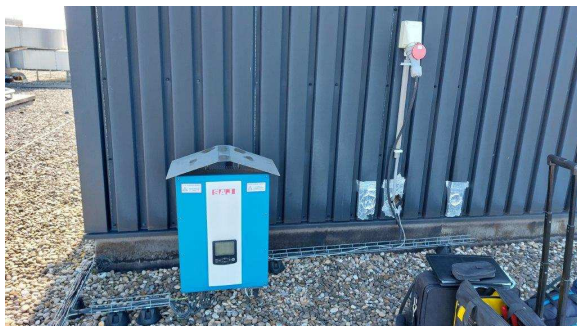
Nr. opm.: 8

Constatering(en): De vereffening van de frames is aan de zijkant van de omvormer aangesloten in plaats van op de hoofdaardrail of een aardrail die daarvoor bestemd is.  
De kabelschoen (6qmm) is niet geschikt voor de ader (10qmm) en niet met het juiste gereedschap gemonteerd.

Classificatie: B *Belangrijke fout, melding via rapportage, herstel op korte termijn, verantwoording opdrachtgever / eigenaar*

Bepaling: Volgens de NEN 1010:2015/C2:2016 bepaling 712.542.5 moeten waar potentiaalvereffening nodig is, de metalen frames waaraan de PV-panelen zijn bevestigd, met inbegrip van de metalen kabeldraagsystemen worden vereffend.  
De vereffeningssleiding moet worden aangesloten op een geschikt aardingsaansluitpunt.  
Volgens de NEN 1010:2015 bepaling 526.1, moeten verbindingen tussen geleiders onderling en tussen geleiders en ander materieel moeten elektrisch als mechanisch blijvend betrouwbaar zijn.

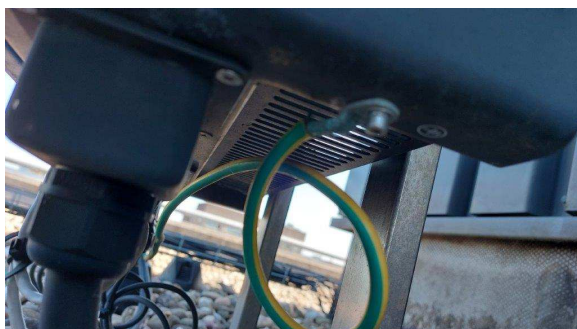
Nr. opm.: 9

Constatering(en): De wandcontactdoos dient als werkschakelaar voor de omvormer. Gebleken is echter dat zodra de stekker eruit wordt gehaald, de pennen van de stekker nog onder spanning staan.  
Bovendien is het zo dat zodra de stekker eruit wordt gehaald, de vereffening van de panelen ook weg is.

Classificatie: **B** *Belangrijke fout, melding via rapportage, herstel op korte termijn, verantwoording opdrachtgever / eigenaar*

Bepaling: Volgens de NEN 1010:2015, bijlage 41A.2.1 moeten actieve delen zijn aangebracht in omhulsels of achter afschermingen die een beschermingsgraad van tenminste IPXXB of IP2X bieden.

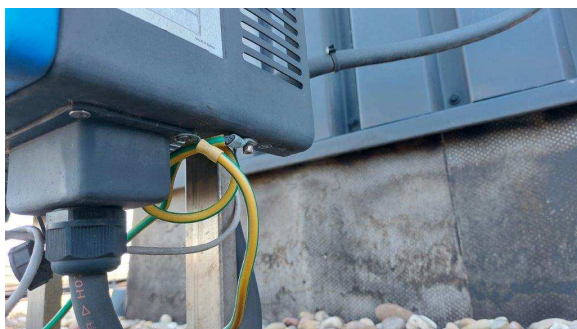
Nr. opm.: 11

Constatering(en): Doordat de tyrap van de strengen af zijn gegaan bestaat de mogelijkheid om de strengaders uit te wisselen.

Classificatie: **C** *Schoonheidsfout waarbij letsel of schade gering is, herstel verantwoording opdrachtgever / eigenaar*

Bepaling: Het verdient de aanbeveling om kabels blijvend, onuitwisbaar te markeren. Bijvoorbeeld door het aanbrengen van labels met het strengnummer direct te bevestigen aan de kabels of op buizen of kabelgoten die dienen voor bescherming tegen mechanische beschadiging.  
NPR5310 bepaling 712.6.4

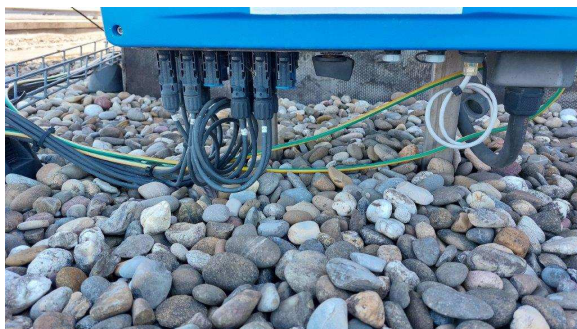
Nr. opm.: 12

Constatering(en): Volgens de installatiehandleiding van de omvormer zou de vrije ruimte aan de boven en onderzijde van de omvormer 50cm moeten zijn en tussen omvormers onderling 30cm.. Deze is, door de plaatsing van de omvormer vlak boven het dak en het dakje boven de omvormer, beduidend minder.  
Hierbij dient wel vermeld te worden dat de fabrikant uitgaat van het plaatsen van de omvormer tegen een wand.

De plaatsing van van de omvormer in de vrije ruimte zou de koeling positief kunnen beïnvloeden.

Classificatie: **B** *Belangrijke fout, melding via rapportage, herstel op korte termijn, verantwoording opdrachtgever / eigenaar*

Bepaling: Zie installatiehandleiding.  
De huidige plaatsing laten beoordelen door de fabrikant.

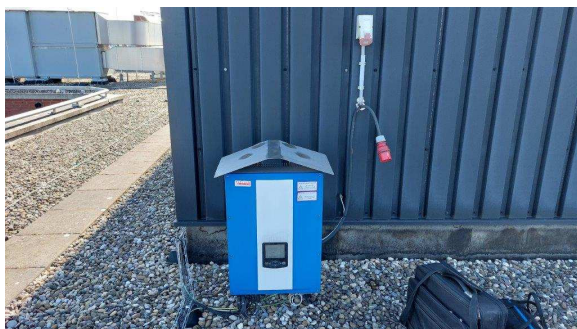
Nr. opm.: 16

Constatering(en): Een van de knoppen op de omvormer blijft hangen. Het display is dus niet bedienbaar.

Classificatie: **C** *Schoonheidsfout waarbij letsel of schade gering is, herstel verantwoording opdrachtgever / eigenaar*

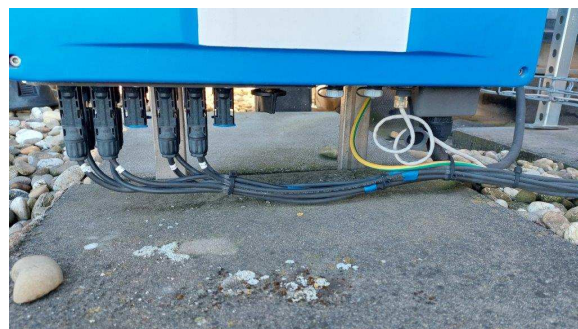
Nr. opm.: 19

Constatering(en): Doordat de omvormer zo laag gemonteerd is, wordt de inspectie alsmede het onderhoud bemoeilijkt

Classificatie: **C** *Schoonheidsfout waarbij letsel of schade gering is, herstel verantwoording opdrachtgever / eigenaar*

Bepaling: Elektrisch materieel moet zo zijn opgesteld dat:  
— er voldoende ruimte is voor de eerste aanleg en latere vervanging van afzonderlijke onderdelen van de installatie;  
— het voldoende toegankelijk is voor bediening, inspectie en het opsporen van fouten, beproeving, reparatie en onderhoud.  
Bepaling 132.12 NEN1010:2015

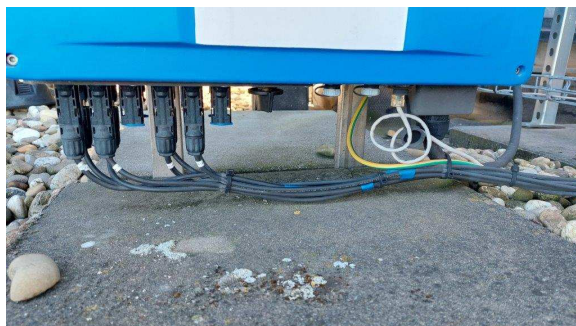
Nr. opm.: 20

Constatering(en): De vereffening van de frames is aan de zijkant van de omvormer aangesloten in plaats van op de hoofdaardrail of een aardrail die daarvoor bestemd is.  
De kabelschoen (6qmm) is niet geschikt voor de ader (10qmm) en niet met het juiste gereedschap gemonteerd.

Classificatie: **B** *Belangrijke fout, melding via rapportage, herstel op korte termijn, verantwoording opdrachtgever / eigenaar*

Bepaling: Volgens de NEN 1010:2015/C2:2016 bepaling 712.542.5 moeten waar potentiaalvereffening nodig is, de metalen frames waaraan de PV-panelen zijn bevestigd, met inbegrip van de metalen kabeldraagsystemen worden vereffend.  
De vereffening sleiding moet worden aangesloten op een geschikt aardingsaansluitpunt.  
Volgens de NEN 1010:2015 bepaling 526.1, moeten verbindingen tussen geleiders onderling en tussen geleiders en ander materieel moeten elektrisch als mechanisch blijvend betrouwbaar zijn.

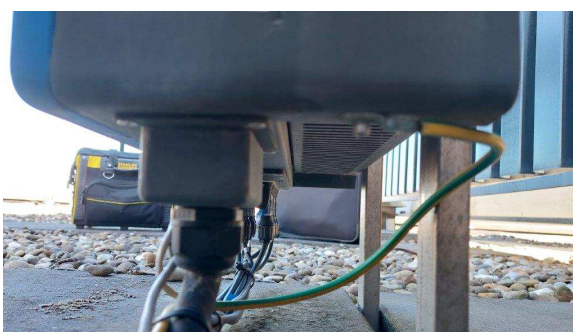
Nr. opm.: 21

Constatering(en): Tijdens de inspectie bleek er water in de stekker te zitten.

Classificatie: **D** *Voldoet niet aan de uitgangspunten van standaarden, levert geen gevaar of schade op. Vereist aandacht.*

Bepaling: Leidingsystemen moeten zo zijn gekozen en geïnstalleerd dat schade aan kabels en geïsoleerde geleiders en hun aansluitingen tijdens installatie, gebruik of onderhoud wordt voorkomen.  
Bep. 522.8.1 NEN1010: 2015

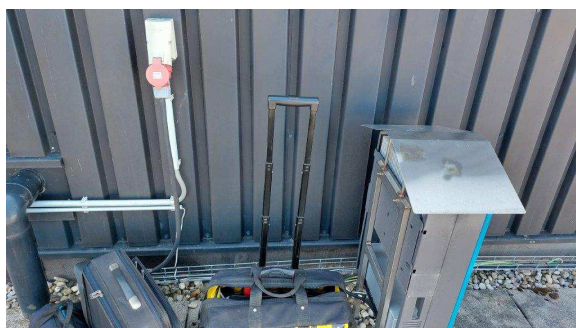
Nr. opm.: 28

Constatering(en): Volgens de installatiehandleiding van de omvormer zou de vrije ruimte aan de boven en onderzijde van de omvormer 50cm moeten zijn en tussen omvormers onderling 30cm.. Deze is, door de plaatsing van de omvormer vlak boven het dak en het dakje boven de omvormer, beduidend minder. Hierbij dient wel vermeld te worden dat de fabrikant uitgaat van het plaatsen van de omvormer tegen een wand.

Classificatie: **B** *Belangrijke fout, melding via rapportage, herstel op korte termijn, verantwoording opdrachtgever / eigenaar*

Bepaling: Zie installatiehandleiding.  
De huidige plaatsing laten beoordelen door de fabrikant.

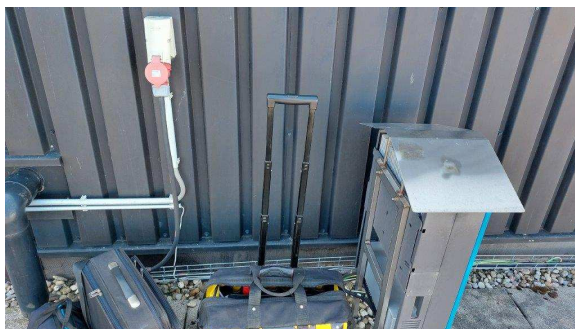
Nr. opm.: 29

Constatering(en): Doordat de omvormer zo laag gemonteerd is, wordt de inspectie alsmede het onderhoud bemoeilijkt

Classificatie: **C** *Schoonheidsfout waarbij letsel of schade gering is, herstel verantwoording opdrachtgever / eigenaar*

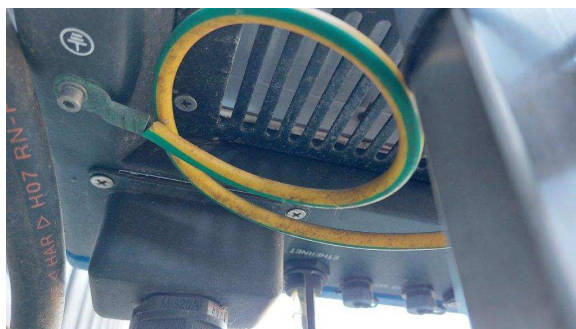
Nr. opm.: 31

Constatering(en): Tijdens de inspectie is gebleken dat er water zit in de stekker.

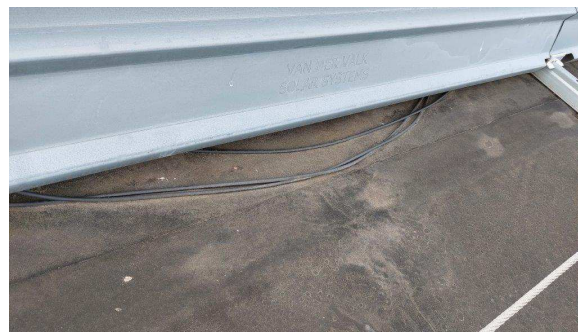
Nr. opm.: 34

Constatering(en): Bij nagenoeg alle strengen zijn zogenaamde inductielussen aanwezig.

Classificatie: **B** *Belangrijke fout, melding via rapportage, herstel op korte termijn, verantwoording opdrachtgever / eigenaar*

Bepaling: Om geïnduceerde spanningen ten gevolge van bliksemontladingen te minimaliseren, behoort het oppervlak van alle lussen zo klein mogelijk te worden gehouden; dit geldt in het bijzonder voor de kabelaanleg van de PV-strengen. De DC-kabels en de vereffening geleider behoren naast elkaar te liggen.  
Bepaling 712,521,13 NEN1010:2015  
Hierbij dient rekening gehouden te worden met het gestelde in 712.5.2.3 NPR5310 dat de plus en min leidingen op enige afstand van elkaar gehouden moeten zijn om vlambogen te voorkomen.

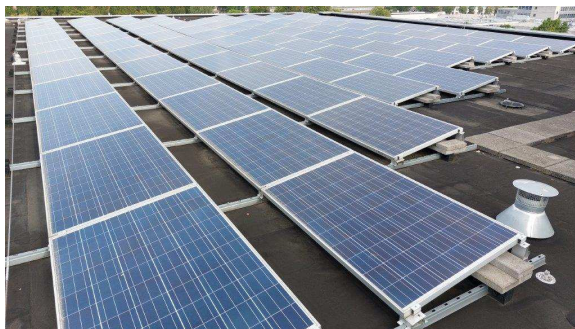
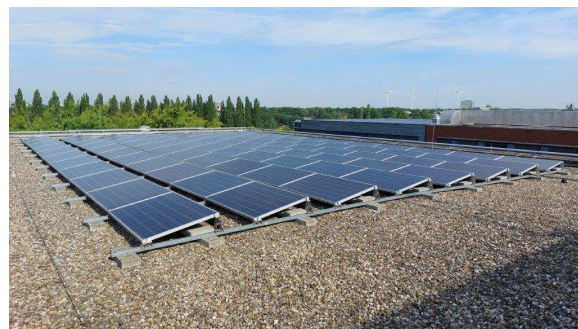
Nr. opm.: 35

Constatering(en): Bij de dakopbouw van dak 2 ligt de bliksemafleider op pakweg 10cm parallel aan de draadgoot. Bij een afstand kleiner dan 50 cm zou deze met de blikseminstallatie verbonden moeten worden. Dit heeft echter consequenties voor de gehele installatie dus de bliksemafleider verleggen is de beste oplossing. Deze goot is ook losgeraakt van zijn bevestiging.

Classificatie: **B** *Belangrijke fout, melding via rapportage, herstel op korte termijn, verantwoording opdrachtgever / eigenaar*

Leidingsystemen moeten zo zijn gekozen en geïnstalleerd dat schade aan kabels en geïsoleerde geleiders en hun aansluitingen tijdens installatie, gebruik of onderhoud wordt voorkomen.  
Bep. 522.8.1 NEN1010: 2015

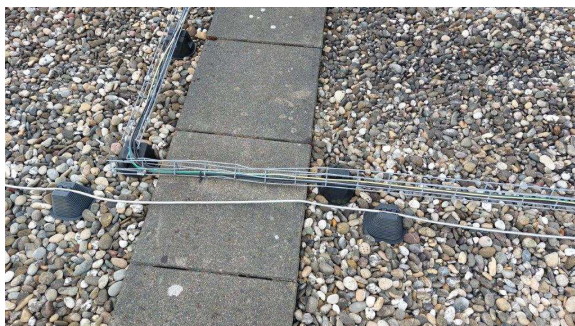
Nr. opm.: 36

Constatering(en): Geen van de draadgoten is met de vereffening verbonden.

Classificatie: **C** *Schoonheidsfout waarbij letsel of schade gering is, herstel verantwoording opdrachtgever / eigenaar*

Bepaling: Volgens de NPR5310 bepaling 712.5.2.3 is het om voortplanting van parallelle vlambogen tegen te gaan, het verstandig om enige afstand tussen plus- en minkabels binnen de goot aanwezig te zijn, liefst met een middenschot ertussen. Bij bundels kabels is dit extra belangrijk omdat vonkoverslag tussen een plus- en minpaar de isolatie van alle kabels zal aantasten en de volle array-energie in de vlamboog grote schade kan veroorzaken

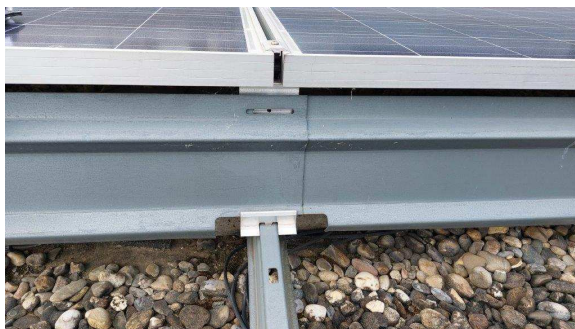
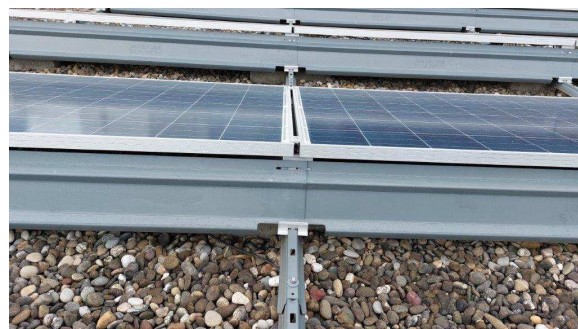
Nr. opm.: 39

Constatering(en): Op de locaties L03, L04 en L05 liggen de PV kabels klem tussen het frame en het dak. Hierdoor kunnen ze beschadigd raken.

Classificatie: **B** *Belangrijke fout, melding via rapportage, herstel op korte termijn, verantwoording opdrachtgever / eigenaar*

Bepaling: Leidingsystemen moeten zo zijn gekozen en geïnstalleerd dat schade aan kabels en geïsoleerde geleiders en hun aansluitingen tijdens installatie, gebruik of onderhoud wordt voorkomen.  
Bep. 522.8.1 NEN1010: 2015

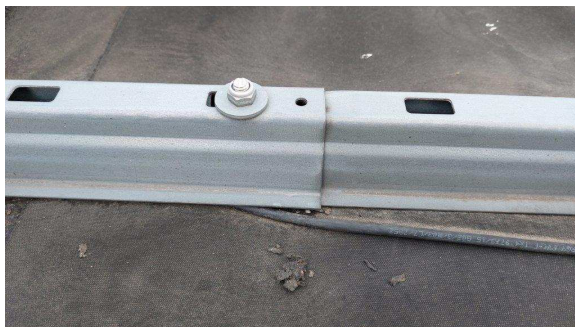
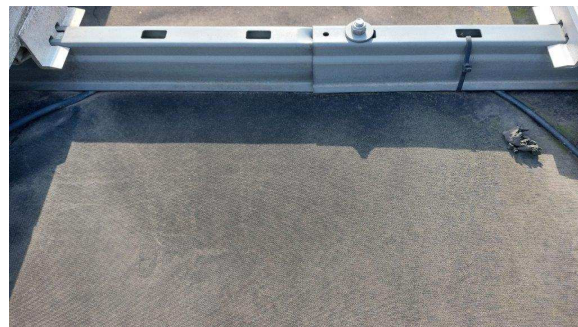
Nr. opm.: 41

Constatering(en): De ballastplannen zijn niet overeenkomstig met de werkelijkheid.

Classificatie: C *Schoonheidsfout waarbij letsel of schade gering is, herstel verantwoording opdrachtgever / eigenaar*
