# Inspectierapportage

001 • Gemeentewerf Waalwijk

Professor van 't Hoffweg 13  
Waalwijk

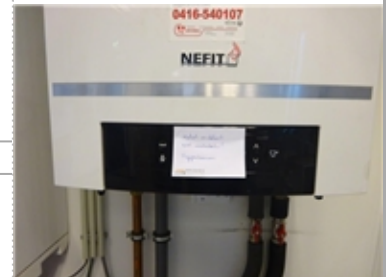
**51211050 Ketel 2 gasgestookt HR 25 - 40 KW**  
**2**

K2EW01 Defect onderdeel met invloed op de functionaliteit

| Ernst | Intensiteit | Omvang | Conditie | Risico/prioriteit |
|---|---|---|---|---|
| Ernstig | 2 | 4 | 4 | Gebruik en bedrijfsproces - ernstig effect<br>Toename klachtenonderhoud - ernstig effect<br>Beleving & Esthetica - ernstig effect<br>Score: 1 |

Defect onderdeel in de ketel met directe invloed op de functionaliteit van de ketel, vanwege gevolgschade is de ketel uit bedrijf genomen, onduidelijk wanneer de ketel definitief wordt herstelt. Geadviseerd wordt om de ketel zo spoedig mogelijk te laten herstellen.

| Herstellen | | 1,00 pst | € 1.200 |

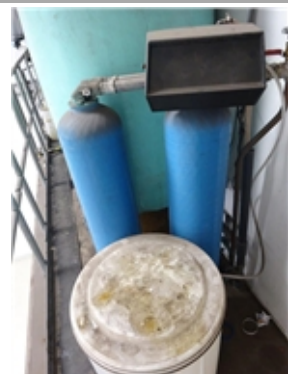
**53504020 Waterontharder**  
**3**

K5GO01 Uitwendige vervuiling

| Ernst | Intensiteit | Omvang | Conditie | Risico/prioriteit |
|---|---|---|---|---|
| Gering | 2 | 4 | 2 | Technische vervolgschade - ernstig effect<br>Score: 2 |

Waterontharder en toebehoren zijn zeer vervuild door verneveling van de spuitwasinstallatie en voelen vettig aan. deze vervuiling heeft een negatieve invloed op de werking van de ontharder. Geadviseerd wordt om de ontharder en toebehoren te reinigen.

| Reinigen | | 1,00 pst | € 150 |

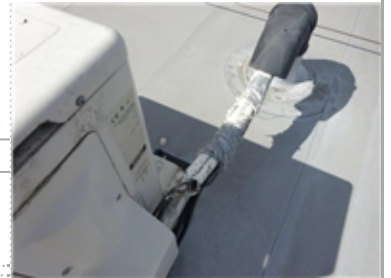
**55122050 Split-Systeem buitendeel 2,5 - 3,5 kW**  
**2**

K11SC02 Aangetaste deels verwijderde isolatie koudemiddelleiding

| Ernst | Intensiteit | Omvang | Conditie | Risico/prioriteit |
|---|---|---|---|---|
| Serius | 3 | 2 | 2 | Energie - ernstig effect<br>Score: 5 |

| Isolatie koudemiddelleidingen deel verdwenen daardat volgens het materiaal als nestmateriaal gebruiken, geadviseerd wordt om de isolatie te herstellen en te voorzien van een harde beschermmantel | | | |

| Herstellen | | 1,00 pst | € 250 |

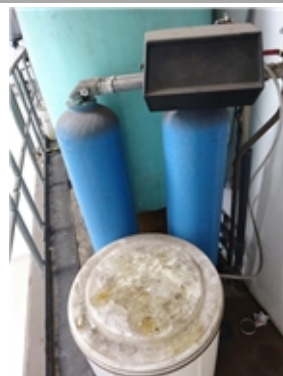
**7223 Specifieke installaties, Suijtwasininstallatie**

K10GO02 Uitwendige vervuiling

| Ernst | Intensiteit | Omvang | Conditie | Risico/prioriteit |
|---|---|---|---|---|
| Gering | 2 | 4 | 2 | Gebruik en bedrijfsproces - ernstig effect<br>Score: 1 |

Suijtwasininstallatie op bordes is zeer vervuild door verneveling zodra de installatie in bedrijf is. Deze vervuiling heeft een negatieve invloed op de werking van de installatie en bijbehorende regeltechniek en zorgt ervoor dat de installatie ook sneller degradeert in conditie. De installatie op het bordes is zeer moeilijk bereikbaar. Geadviseerd wordt om de gehele suiijtwasininstallatie te reinigen en dit periodiek te doen.

| Reinigen | | 1,00 pst | € 200 |
