Verkennd bodemonderzoek

Looslaanbrug te Rotterdam

2013-0015

6 mei 2013

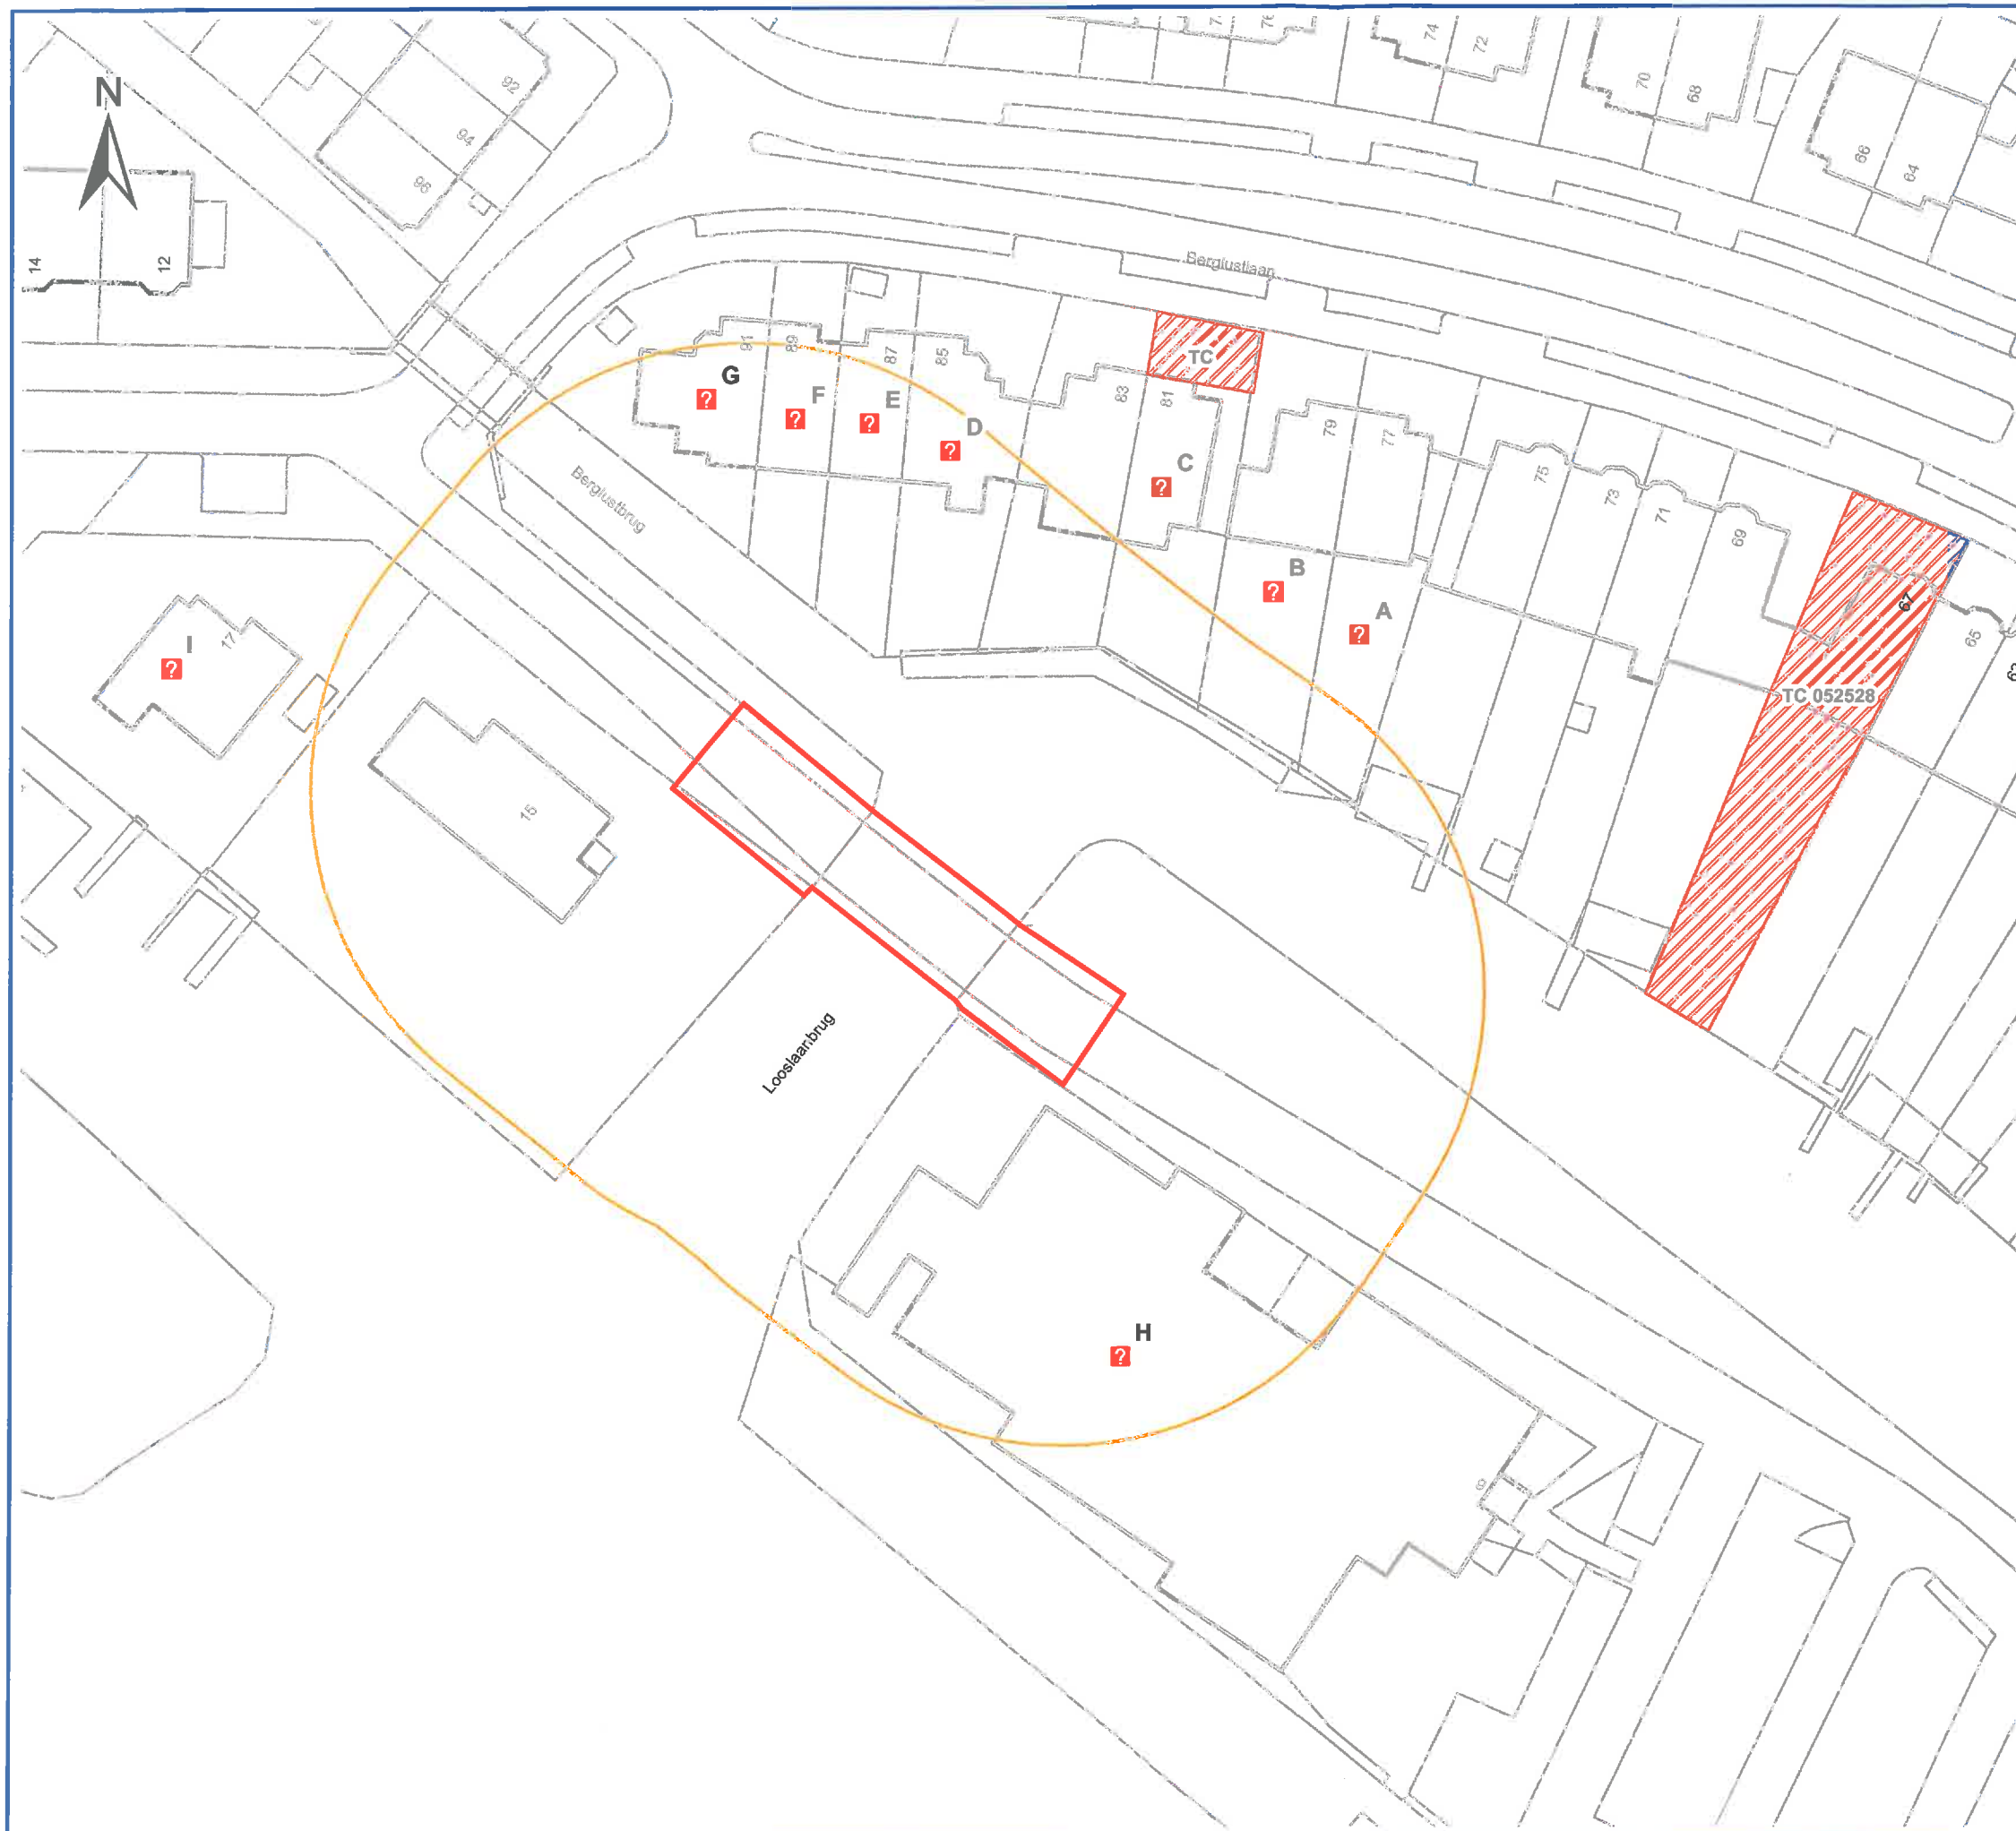
SITUATIE

In onderstaande tabel zijn de puntbronnen nabij de onderzoekslocatie opgenomen die onvoldoende of niet zijn onderzocht. De letters in de legenda verwijzen naar de historische tekening opgenomen in bijlage 2. De puntbronnen zijn verdacht voor verontreinigingen met stoffen die zijn vermeld in de kolom 'UBI stoffen'.

leg.	Aard en NSX	UBI stoffen
In de omgeving van de locatie		
H	Hbo-tank (ondergronds) NSX = 238	Benzeen, fluorantheen, lood, n-decaan, n-octaan, naftaleen, toluen, xyleen

De overige puntbronnen zijn verwijderd of niet relevant gezien de grote afstand tot de onderhavige locatie. Op en nabij de onderzoekslocatie zijn geen (rest)verontreinigingen bekend.

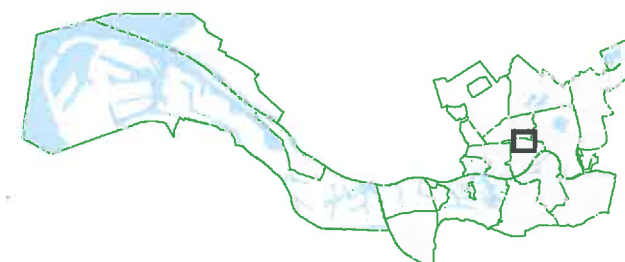
LOOSLAANBRUG HO

- Onderzoeksgebied HO
- Onderzoekslocatie HO
- DCMR Getoetse Bodemonderzoeken
- Tank, ongelokaliseerd

Historische tekening		Formaat:	A3
		Schaal:	1:549
Adviseur / Tekenaar: M.P.J. de Boer	Datum creatie: 21-01-2013	Projectnr.:	2013-0015
Projectleider: D. Gotink	Datum laatste wijziging: 21-01-2013	Versie:	1

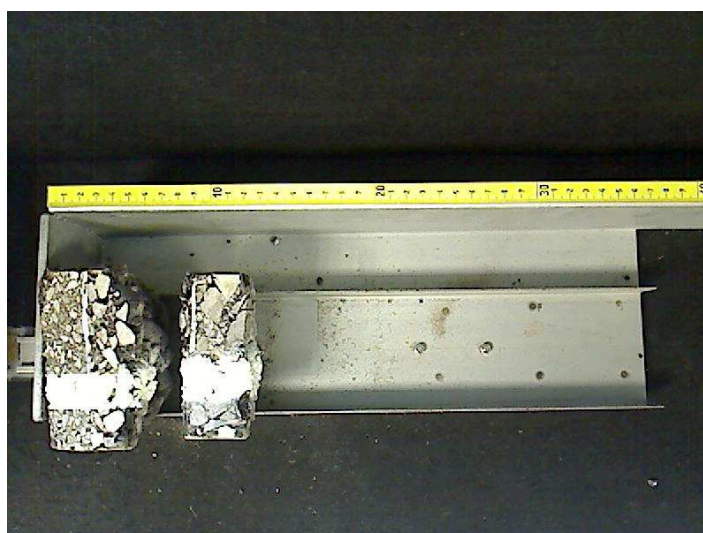
In de bovenste asfaltlaag is teerhoudend asfalt aangetoond in de laag van 0 tot 61 mm-mv.

Deze laag dient als teerhoudend te worden afgevoerd. Het overige asfalt (van 390-443 mm-mv) kan als niet teerhoudend worden afgevoerd.

KERNGEGEVENS								
Kernnummer		5A					X:	Y:
Omschrijving								
RESULTATEN (Onderzoek conform CROW publicatie 210)								
Laagdikte 'Q' [mm]		Laag beschrijving 'Q'	PAK detectie				Monstersamenstelling	Opmerkingen
Van	Tot		PAK marker 'Q' [mg/kg]	DLC-methode [mg/kg] (*) 'Q'				
				A	B	C		
0	30	DAB 0/8	Fluorescent					
30	31	kleeflaag	Fluorescent					
31	60	OAB 0/11	Fluorescent					
60	61	kleeflaag	Fluorescent					
61	390	repac						
390	391	kleeflaag	Niet fluorescent	< 50			391-443mm	
391	398	slijtlaag	Niet fluorescent					
398	399	kleeflaag	Niet fluorescent					
399	442	OAB 0/22	Niet fluorescent					
442	443	kleeflaag	Niet fluorescent					
443	1180	repac
