Betreft : Quick scan flora en fauna
Looslaanbrug te Hillegersberg-
Schiebroek

Projectcode : LH12X047I-VFF

Bijlage 1: ligging brug C.N.A. Looslaan

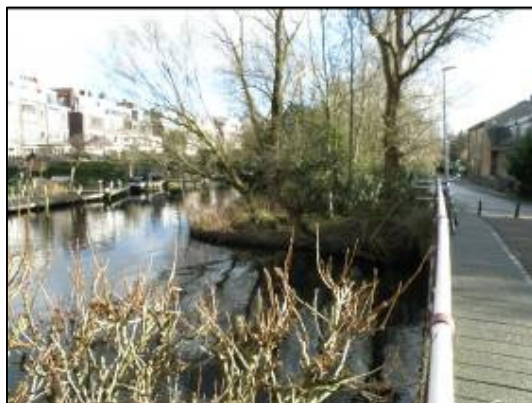
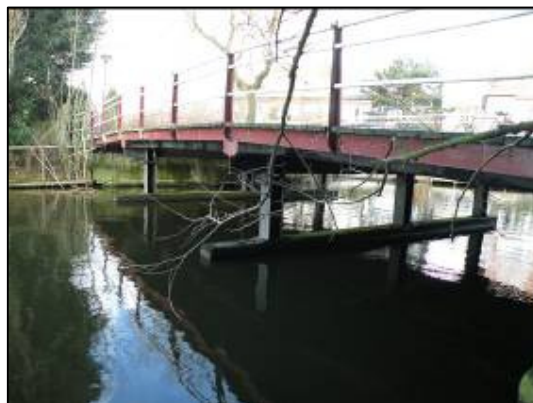
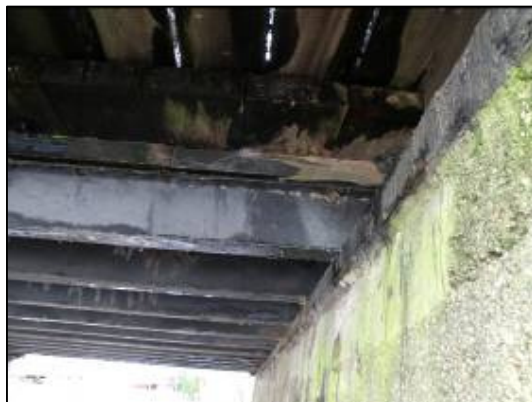
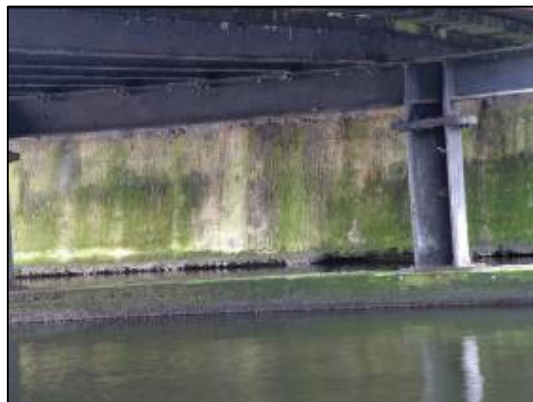
Bijlage 2: foto impressie

De brug is, voor zover dit mogelijk was, gedurende de veldverkenning op 6 februari 2013 geïnspecteerd op mogelijke holten, kieren en spleten die potentieel geschikt zouden kunnen zijn om als verblijfplaats te dienen. Het grootste deel van de kieren en spleten bleek te oppervlakkig of niet goed bereikbaar. Voor vleermuizen is het noodzakelijk over een vrije aanvliegroute te kunnen beschikken om in de verblijfplaatsen te kunnen komen. Het is daarmee zeer onwaarschijnlijk dat de brug een functie heeft als verblijfplaats. Wel is er mogelijk een link te maken tussen aanwezigheid van watervleermuis en de brug. Maar dit heeft meer betrekking op de ligging van de brug in een vliegroute. Van watervleermuis is bekend dat deze regelmatig onder bruggen doorvliegt gedurende de vlucht naar een foerageergebied. De bruggen vormen hierbij een oriëntatiepunt binnen de vliegroute van de soort. Het voornemen is de brug te slopen, maar er komt een nieuwe brug voor in de plaats die qua omvang (hoogte en overspanning) niet wezenlijk zal afwijken van de bestaande brug. Er hiermee ook in de nieuwe situatie een oriëntatiepunt aanwezig binnen de vliegroute van (water)vleermuizen.

- Geen werkzaamheden uitvoeren gedurende de nacht in de periode maart t/m november (om verstoring van vleermuizen te voorkomen);
- Werkzaamheden buiten het broedseizoen uitvoeren (loopt globaal van maart t/m juli) of, indien dit niet mogelijk is, voorafgaand aan de werkzaamheden controle uitvoeren op aanwezigheid broedende vogels (zoals o.a. meerkoet).
