## Drechtsteden

IKC De Sterrekijker

**Inspectie**

Rapportage referentie: Prj22031150

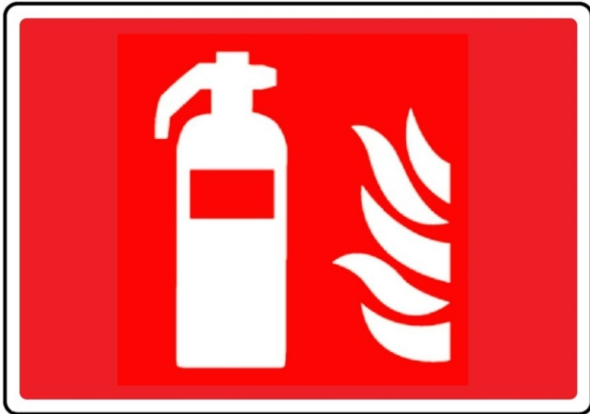
#### Blusmiddelen

Geen brandblussers in het gebouw aangetroffen. Advies opgenomen in preventie.

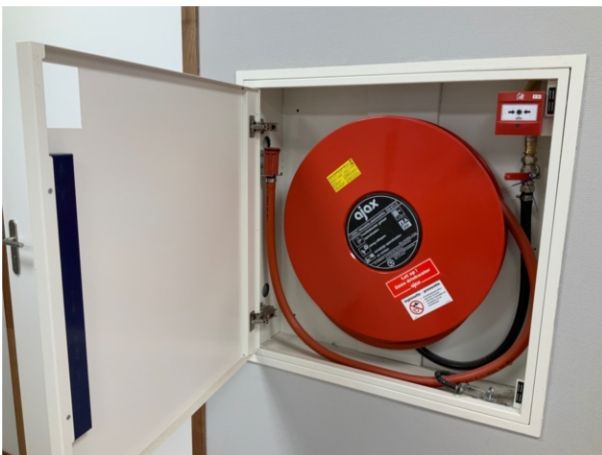
#### Brandslanghaspels

Brandslanghaspels aanwezig en worden periodiek onderhouden.

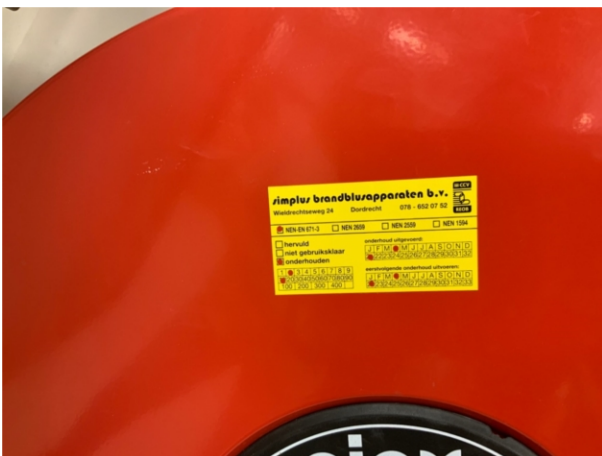
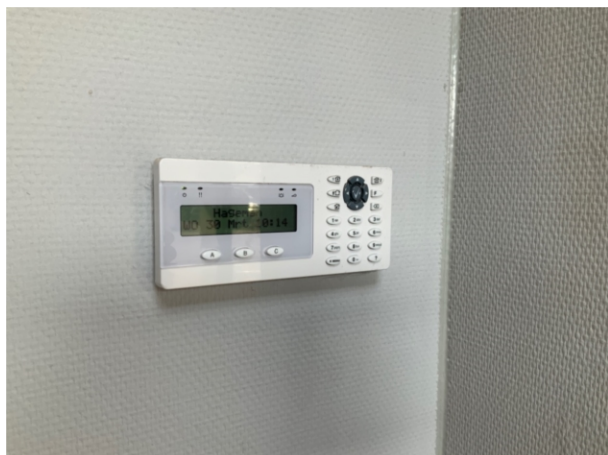
#### Inbraakbeveiligingsinstallatie

Inbraakinstallatie aanwezig, wordt jaarlijks onderhouden en heeft een doormelding aan PAC

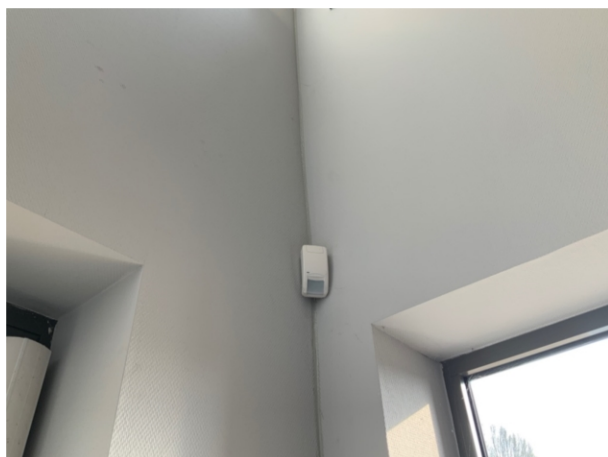
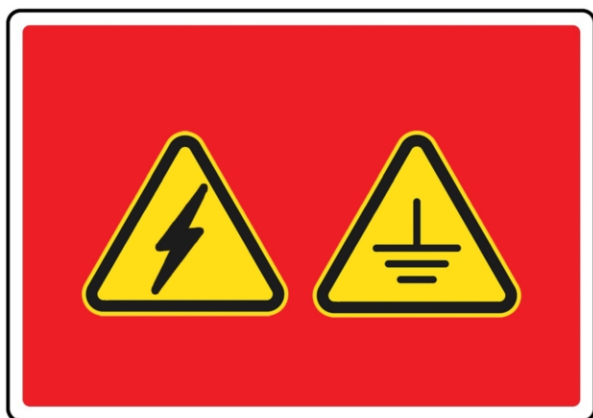
#### Bliksem- en aardingsbeveiliging

Geen bliksem- en aardingsbeveiliging aanwezig. Advies opgenomen als preventie.

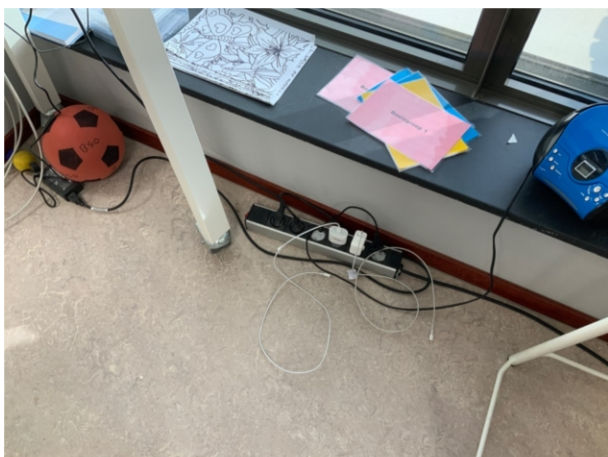
### Stekkerdozen / verlengsnoeren / kabelhaspels

Bij verkeerd gebruik van stekkerdozen, verlengsnoeren en kabelhaspels kan brand ontstaan. Probeer daarom het gebruik ervan ook tot een minimum te beperken. Enkele tips bij gebruik van stekkerdozen, verlengsnoeren en kabelhaspels:

- \* Gebruik enkel om elektrische apparatuur tijdelijk van stroom te voorzien. Voor vaste opgestelde installaties uitsluitend een vaste 230V of 360V aansluiting gebruiken.
- \* Rol verlengsnoeren altijd helemaal uit als je die gebruikt. Een opgerold snoer in een kabelhaspel kan erg warm worden.
- \* Voorkom vuil en verwijder stofnesten
- \* Let er bij het gebruiken van een haspel op dat je niet meer vermogen (watt) aansluit dan het aangegeven maximale vermogen van de haspel. Sluit daarom grote stroomverbruikers altijd rechtstreeks aan op een vaste aansluiting.
- \* Gebruik nooit meer dan één verlengsnoer/stekkerdoos/haspel tussen apparatuur en de vaste aansluiting

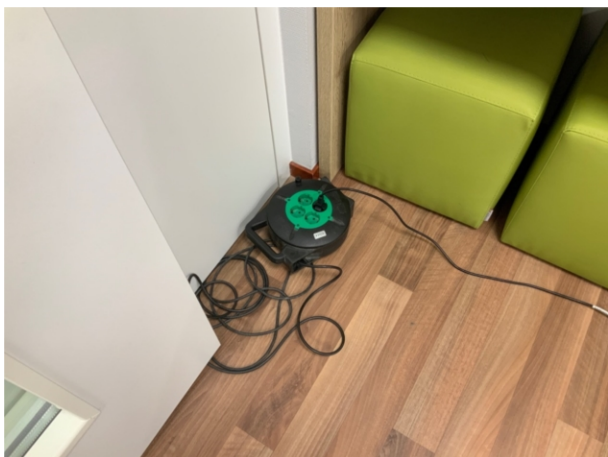
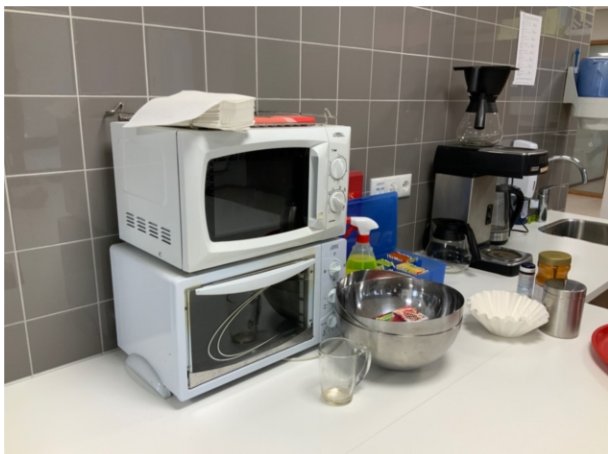
### NEN 3140 keuring huishoudelijke apparatuur

De meeste elektrische branden worden veroorzaakt door defecte, oude of verouderde huishoudelijke apparatuur. Huishoudelijke apparaten (radio's, koffiezetapparaten, enz), al dan niet van huis meegenomen, vallen onder de arbeidsmiddelen richtlijn en zijn hierdoor NEN 3140 plichtig.

Met betrekking tot de aansprakelijkheid vallen deze apparaten onder de verantwoordelijkheid van het bedrijf en dienen hierdoor meegenomen te worden tijdens een periodieke inspectie.

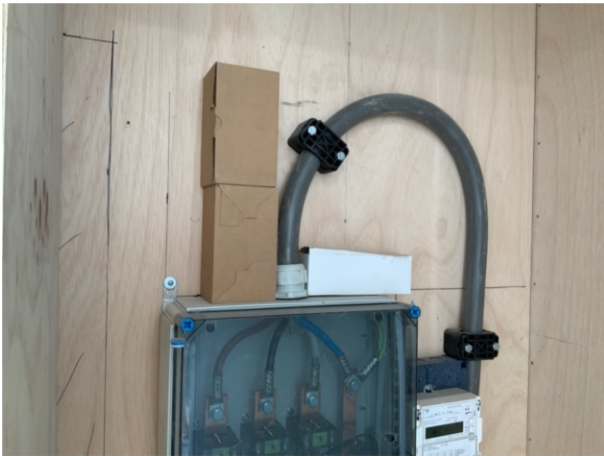
#### Opslag technische- of elektrische ruimte

Technische- of elektrische ruimte wordt tevens gebruikt als opslag. Gebruik deze ruimte niet als opslagruimte van (brandbare) materialen en houd deze ruimte bereikbaar.

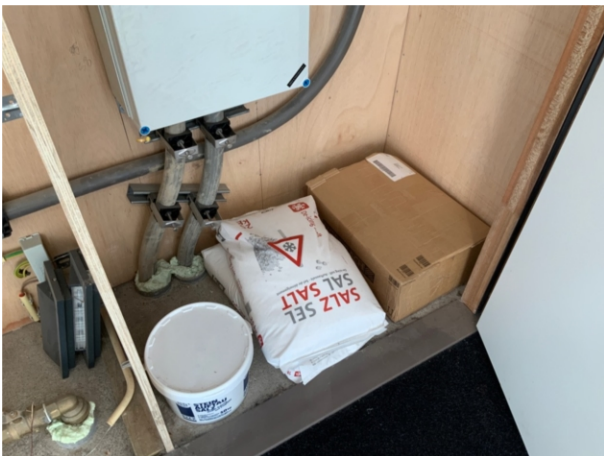
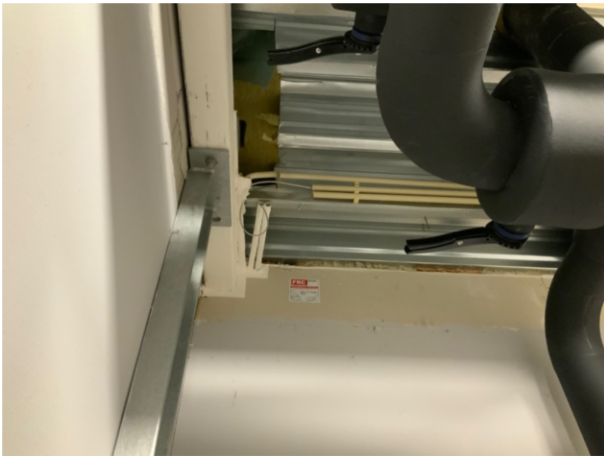
#### Brandwerende doorvoeringen

Wij troffen doorvoeringen in brandwerende scheidingswanden aan die niet of onvoldoende brandwerend zijn afgedicht. Hierdoor kan rook, roet, hitte of vuur via deze doorvoering zich verspreiden naar andere brandcompartimenten. Wij adviseren u een controle uit te laten voeren door een hiervoor gecertificeerd bedrijf en de ondeugdelijke doorvoeringen te herstellen.

Graag ontvangen wij na herstel van de gebreken een bevestiging en opleveringsrapport van de uitgevoerde werkzaamheden.

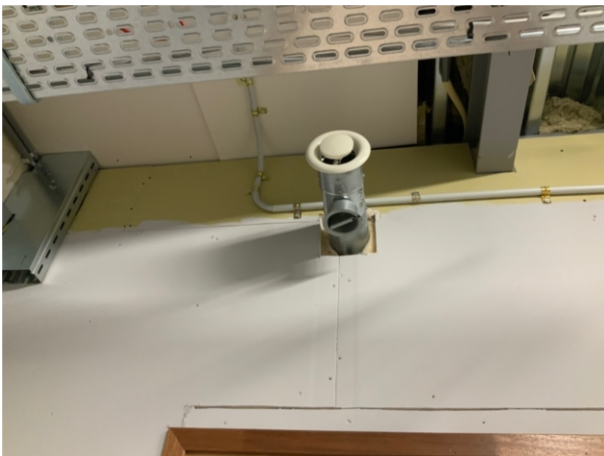
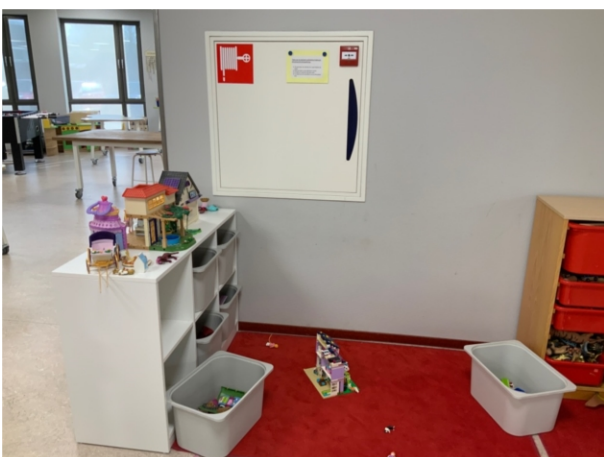
#### Blusmiddelen vrijhouden

Alle brandblussers en brandslanghaspels dienen goed zichtbaar en bereikbaar te zijn zodat deze bij een (beginnende) brand snel kunnen worden ingezet. Tijdens onze inspectie waren een aantal blusmiddelen slecht bereikbaar doordat er opslag voor of tegen waren geplaatst.

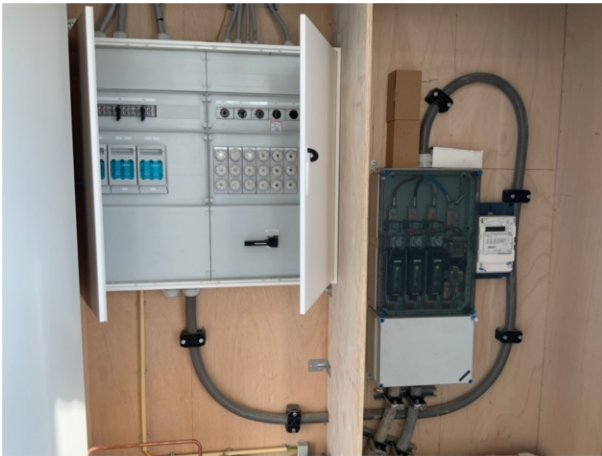
#### Keuring elektrische installatie

Naar schatting wordt één op de drie branden veroorzaakt door een ondeugdelijke elektra installatie. Hierbij kan er onder andere sprake zijn van overbelasting, ondeskundige reparaties, slechte verbinding of ouderdom van de installatie.

Om de risico's van elektrisch installatie vast te stellen adviseren wij dan ook eens in de drie jaar een gecombineerde SCIOS Scope 8 (NEN 3140) en 10 (NTA 8220) keuring te laten uitvoeren. Laat deze keuring bij voorkeur uitvoeren door een onafhankelijk keuringsbureau en welke gecertificeerd is door de SCIOS, zie ook : <https://www.scios.nl/aangesloten-bedrijven>

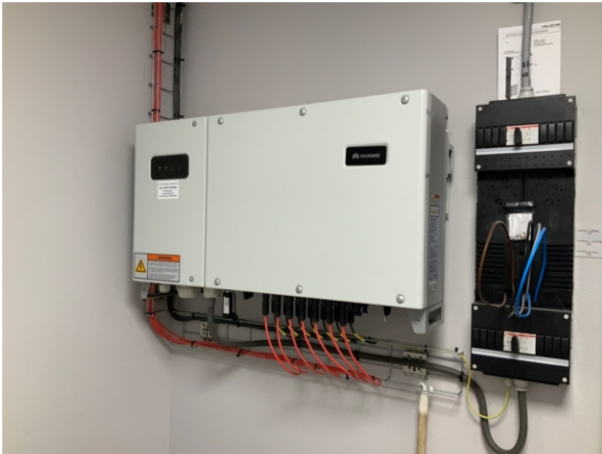
### SCIOS Scope 12 keuring

De montage van een zonnepanelen installatie op het dak van uw gebouw brengt risico's met zich mee. De afgelopen jaar is er regelmatig brand ontstaan in zonnepanelen. Vandaar dat verzekeraars bij de aanwezigheid van zonnepanelen om een SCIOS Scope 12-keuring vragen.

Na afronding van de keuring wordt een rapportage gemaakt van de bevindingen en eventuele geconstateerde gebreken. Graag ontvangen wij kopie van het scope 12 keuringsrapport inclusief het bewijs van de herstelwerkzaamheden van de geconstateerde gebreken.

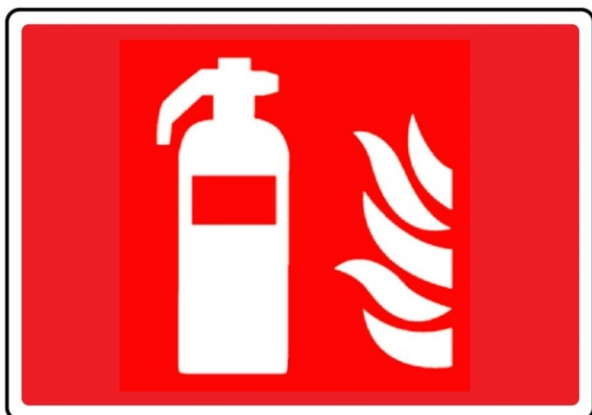
#### Brandblussers plaatsen

Brandblussers zijn ervoor bedoeld om een beginnende brand te kunnen blussen. Hiermee wordt voorkomen dat een kleine brand een grote wordt. Tijdens onze inspectie hebben wij geen brandblussers aangetroffen.

Brandblussers zijn wettelijk verplicht in alle gebouwen die publiekelijk toegankelijk zijn. Wij adviseren u op korte termijn een Risico Inventarisatie en Evaluatie (RI&E) uit te laten voeren door een REOB erkend bedrijf om te bepalen welke maatregelen genomen moeten worden om aan de weten regelgeving te voldoen.

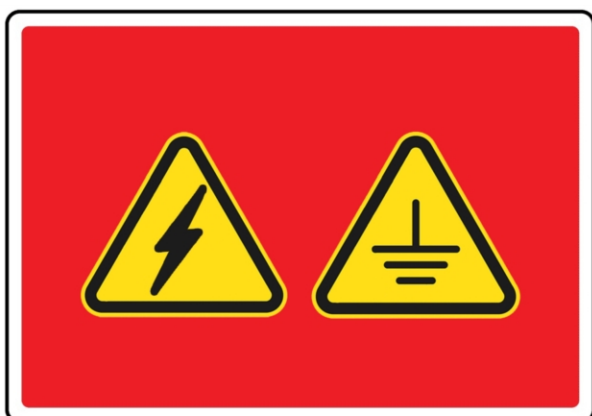
#### Bliksem- en aardingsinstallatie

In Nederland vinden elk jaar ca. 250.000 geregistreerde blikseminslagen plaats. Dat aantal zal de komende jaren alleen maar toenemen, omdat de weersomstandigheden door de ingezette klimaatverandering steeds extremer zal worden. Al deze directe en indirecte inslagen brengen grote risico's met zich mee waaronder: Brand, letselschade en schade aan gebouw en elektrische installaties. Een bliksem- en aardingsinstallatie beschermt tegen de gevolgen van blikseminslag.

Een dergelijke installatie bestaat meestal uit twee delen welke samen een geïntegreerde oplossing vormen:

1. Directe inslag : Bij een directe inslag slaat de bliksemstroom direct in een gebouw. Om schade bij dit type inslag te voorkomen wordt er een bliksemafleidingsysteem aan een gebouw geïnstalleerd. Deze installatie voert de bliksemstroom af naar de aarde.

2. Indirecte inslag : Een indirecte blikseminslag vindt plaats in de buurt van een gebouw of object. Via leidingen in de grond zoals telefoon-, gas-, water- en elektraleidingen kan een bliksemstroom een pand binnenkomen. Gevolg: o.a. computers, alarmsystemen en klimaatinstallaties lopen ernstige schade op. Om schade bij dit type inslag te voorkomen wordt er een overspanningsbeveiliging geplaatst in de centrale elektrische verdeelinstallatie.

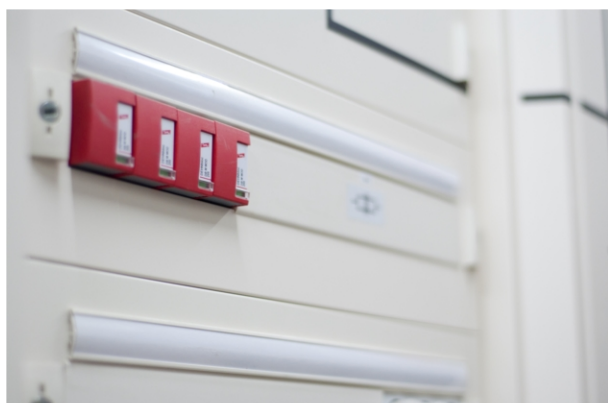
#### Overspanningsbeveiliging

Elke elektrische installatie loopt het risico op beschadiging door overspanning. Dat kan bijvoorbeeld komen door een blikseminslag, defecte componenten of verstoringen uit het net. Wat de oorzaak ook is: overspanning zorgt vaak voor enorme schade.

Om schade te voorkomen, is het raadzaam uw elektrische installaties te beveiligen en een overspanningsbeveiliging te installeren.
