## VV Haarsteeg - NDZW

## Rapport stabiliteitsmetingen

0212201-03

23 januari 2023

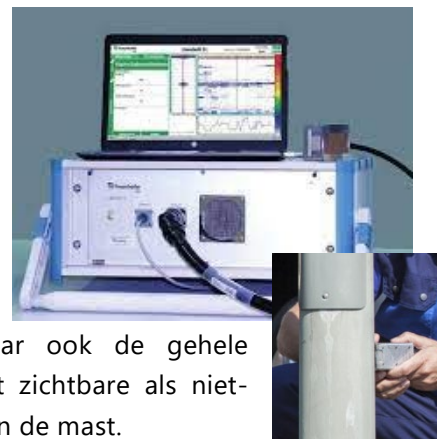
Het systeem LIMAtest werkt d.m.v. **Elektro Magnetische Ultra Sound (EMUS)**. Deze methode is ontwikkeld vanuit de conventionele echografie. Het LIMAtest systeem is doorontwikkeld in samenwerking met het Fraunhofer Institute for Non-Destructive Testing and the University of Applied Sciences in Saarbrücken.

Met de EMUS meetmethodiek worden niet alleen oneffenheden onder de meetkop gedetecteerd, maar ook de gehele omgeving. Het ultrageluid verplaatst zich zowel in het zichtbare als niet-zichtbare gebied onder de grond, tot aan het uiteinde van de mast.
