# Advies beheer en inrichting naar aanleiding van Stadsnatuurmeet Leiden 2016

bSR-rapport 320

opdrachtgever Gemeente Leiden

status definitief, maart 2016

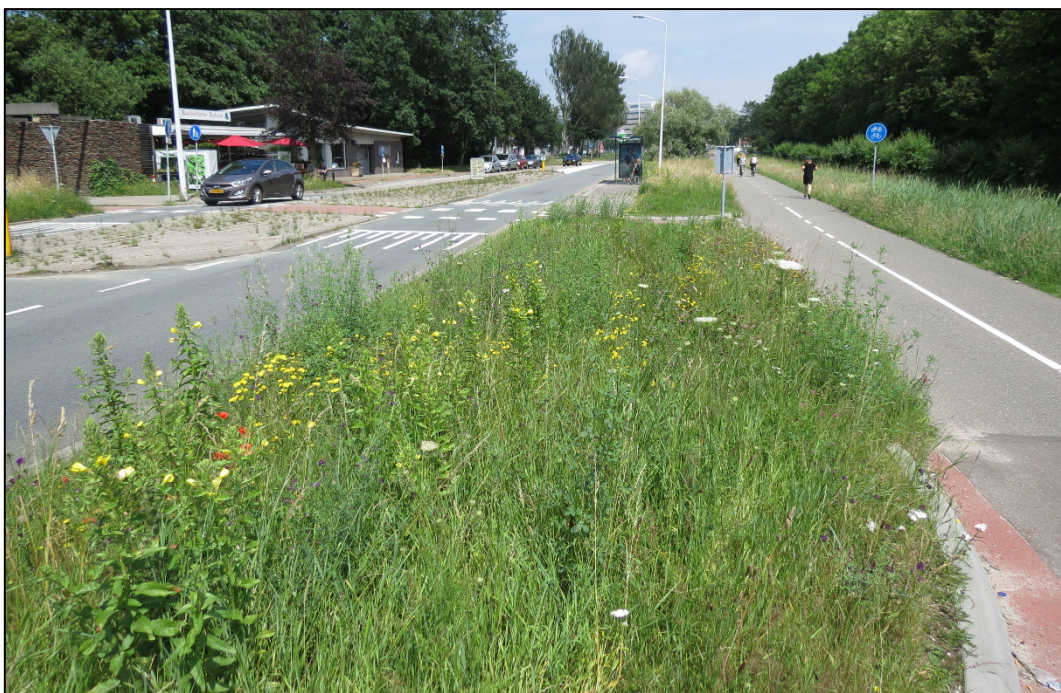
Figuur 1. Haagse Schouwweg, op 24 juni 2016. Een ecologisch rijke berm.

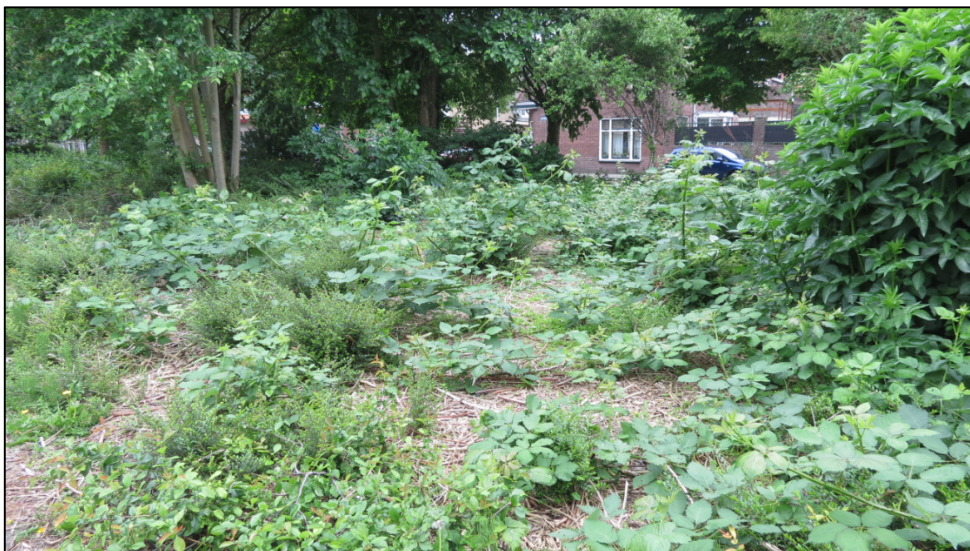
Figuur 2. Zeeheldenpark, 2 juni 2016. Versnipperd hout verrijkt de bodem, waar braam ervan profiteert.

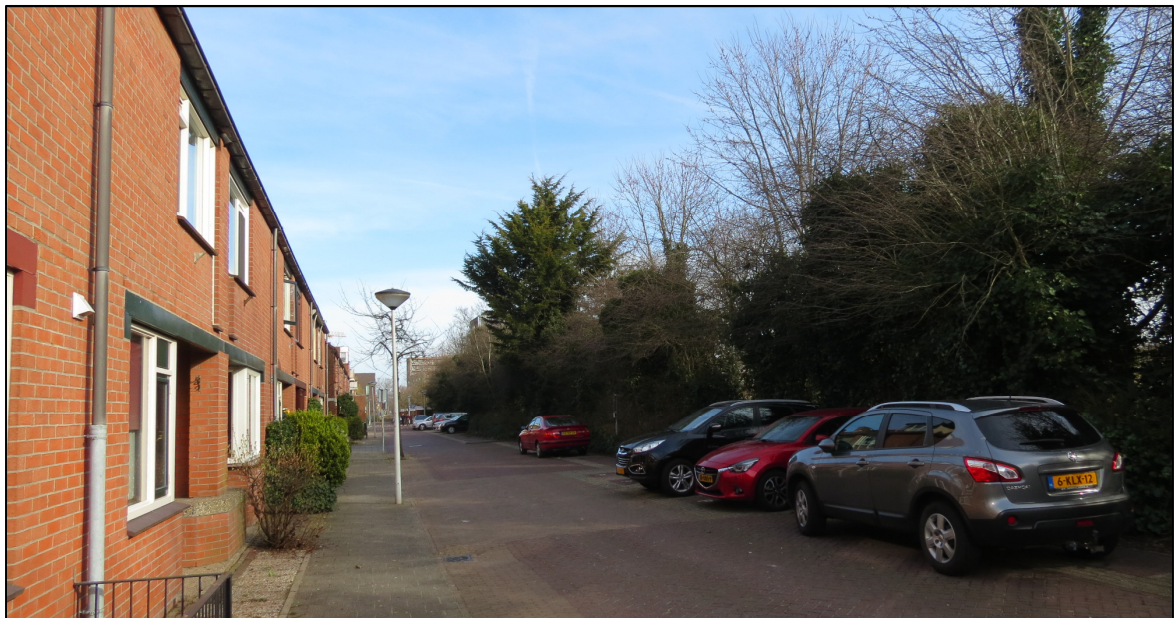
Figuur 4. Functioneel (en beschermd) leefgebied van de Huismus. Hij broedt in de huizen, maar is volledig afhankelijk van de groenstrook aan de overzijde van de straat. Opname van 15 maart 2017.

Groenperken met heesters kunnen binnen de bebouwde kom van groot belang zijn voor natuur in de straat. Voor Huismus (Figuur 3) geldt een dergelijk groenvak als functioneel leefgebied waarin wordt gerust, gepaard en gevoerageerd. Op de vogeltelpunten in het meetnet met Huismus, is altijd sprake van (opgaand) groen. Kleine stroken met (spontaan) groen kunnen van essentieel belang zijn voor het voorkomen van Huismus. Net als onder de Ffwet is dergelijk leefgebied onder de Wet natuurbescherming (Wnb) beschermd. Voorbeelden van dergelijke situaties zijn te vinden aan het begin van de Spoorlaan – Kooilaan (Figuur 4), maar ook in diverse oude buurten als Noorderkwartier en Tuinstadwijk. Het vervangen van zo'n robuuste groene inrichting voor bijvoorbeeld lage sierbeplanting, moet evengoed gezien worden als een overtreding van verboden middels de Wnb. Dergelijke nieuwe aanplant biedt niet de gewenste rust en voedsel voor een Huismus.

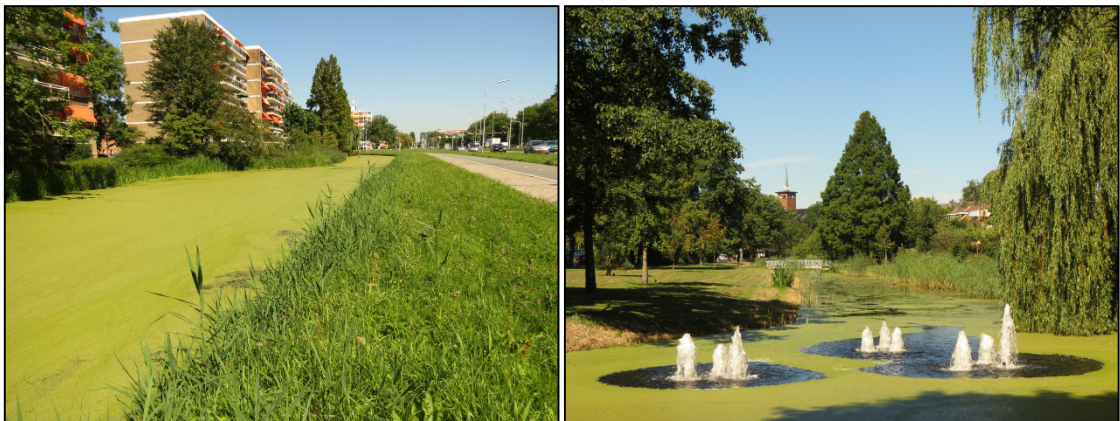
De planten- en dagvlinderlocatie aan de Voorschoterweg is hoogproductief (Figuur 5). Toch leent deze locatie zich bij uitstek voor fasering in maaien, waarbij gestreefd wordt om een deel van het riet en grasland ongemaaid de winter in te laten. Hoofdstuk 5 geeft een aantal oeverlocaties waar met gericht beheer natuurwaarden geholpen kunnen worden.

Overjarig riet is cruciaal voor de opbouw van een uitgebreide insectengemeenschap verbonden aan oevers. In het water groeiend Riet is bovendien een belangrijke leverancier van reinigend vermogen (helofytenfiltering). Aan de Uhlenbeckkade in de Professorennwijk leek in 2016 sprake van fasering. Bij de maaironde in augustus was één zijde ongemoeid gelaten (Figuur 6).

Figuur 5 (links). Voorschoterweg, 25 augustus 2016. Figuur 6 (rechts). Uhlenbeckkade, 24 augustus 2016.

Langs de al genoemde Voorschoterweg wordt in de afgelopen jaren Riet tot in het water meegemaaid met de aanliggende berm terwijl een vitale rietkraag hier qua natuur en waterkwaliteit een duidelijke waarde zou kunnen hebben. Daarbij is juist hier ruimte voor fasering met overstaande stukken.

De laatste jaren wordt de in het water groeiende rietkraag langs de Voorschoterweg over de volledige breedte weggemaaid tegelijk met de aanliggende berm. Deze vorm van Riet onderdrukken lijkt hier nogal contraproductief omdat het ecologisch alleen maar kwaliteitsvermindering oplevert en er geen voordelen te bedenken zijn. Het traject langs de Voorschoterweg is hierbij lang genoeg om fasering aan te brengen en op plekken waar bijvoorbeeld om reden van uitzicht geen Riet gewenst is wel tweemaal per jaar te maaien.

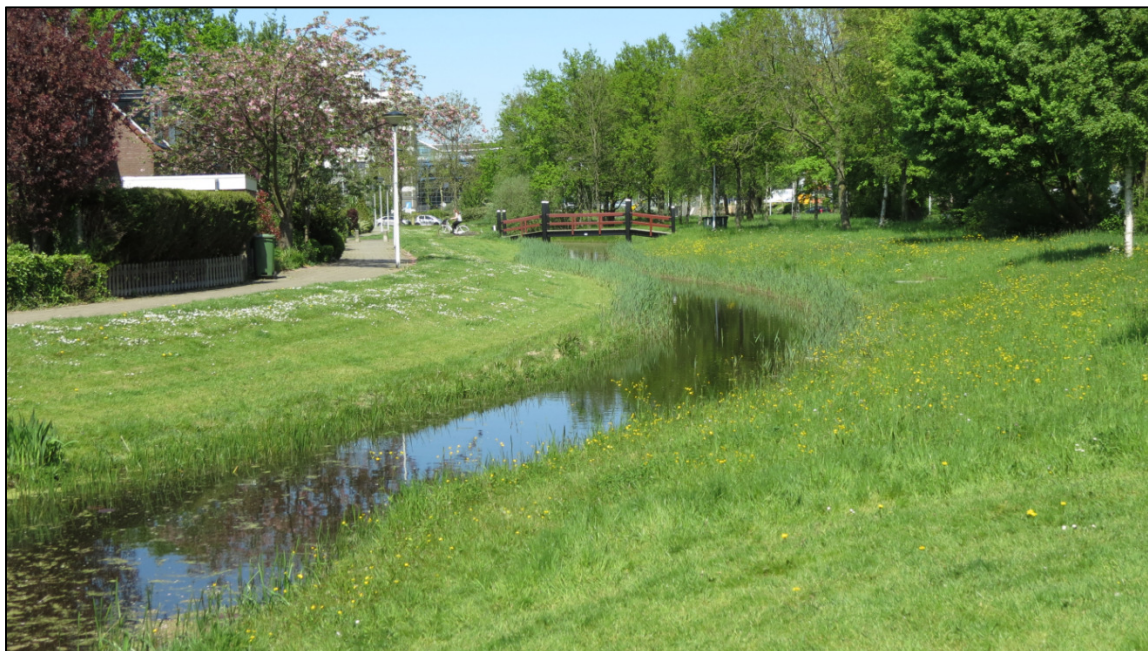
De watergang aan de Sijthoffstraat (Figuur 7) is een locatie die qua inrichting en natuurwaarde jaarlijks ecologisch aantrekkelijk is. Een diversiteit aan libellen wordt hier gevonden boven de ondergedoken watervegetatie. Niettemin verlangt deze locatie extra aandacht bij het beheer. Het water lijkt voedselrijker te worden, mogelijk als gevolg van periodieke riooloverstorten. De oevers en grasland van de watergang hebben bovendien de potentie om ecologisch nog waardevoller te worden. Dit kan bereikt worden middels een natuurlijke inrichting van de oever en gefaseerd maai-beheer.

Figuur 7. Sijthoffstraat, 9 mei 2016.

3. **Sijthoffstraat** (libellen-31). Min of meer gelijke situatie als voorgaande locatie. Rietontwikkeling in vroege voorjaar tegengaan, oevers (en naastgelegen berm/grasland) in mozaïekbeheer nemen.

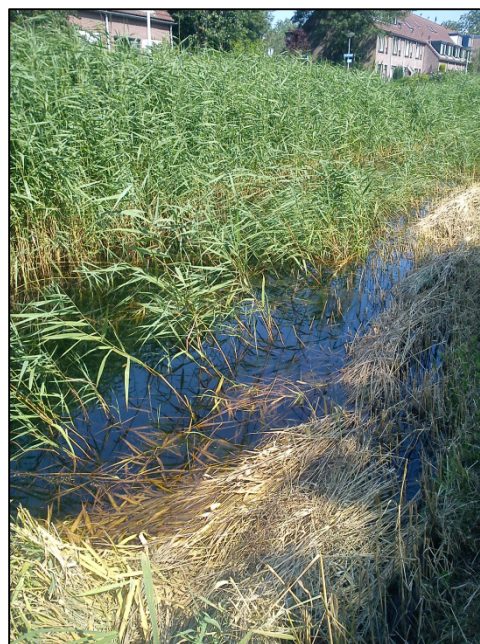
Figuur 8. Sijthoffstraat, 26 juli 2012. Achtergelaten maaisel in het water.

Naast gefaseerd maaien is de methode van maaien een aandachtspunt. Te diep in de oever maaien is onwenselijk; bovendien verrijkt het maaisel dat in het water belandt het water. Het Maartje Offerspad in Stevenshof is een jaarlijks terugkerende verbeterlocatie ten aanzien van het maaien. Er wordt hier altijd tot diep in de oever gemaaid, waarbij bloeiende Rietorchissen worden gemaaid en broedende vogels verstoord (Figuur 9). Het achterlaten van oevermaaisel in het water wordt ook jaarlijks geconstateerd, bij de Sijthoffstraat (Figuur 8), maar ook bijvoorbeeld het water aan de Smaragdlaan (Figuur 11). Dit leidt tot verrijking van het water, waardoor flab en kroos(varen) uitbundiger zullen optreden.

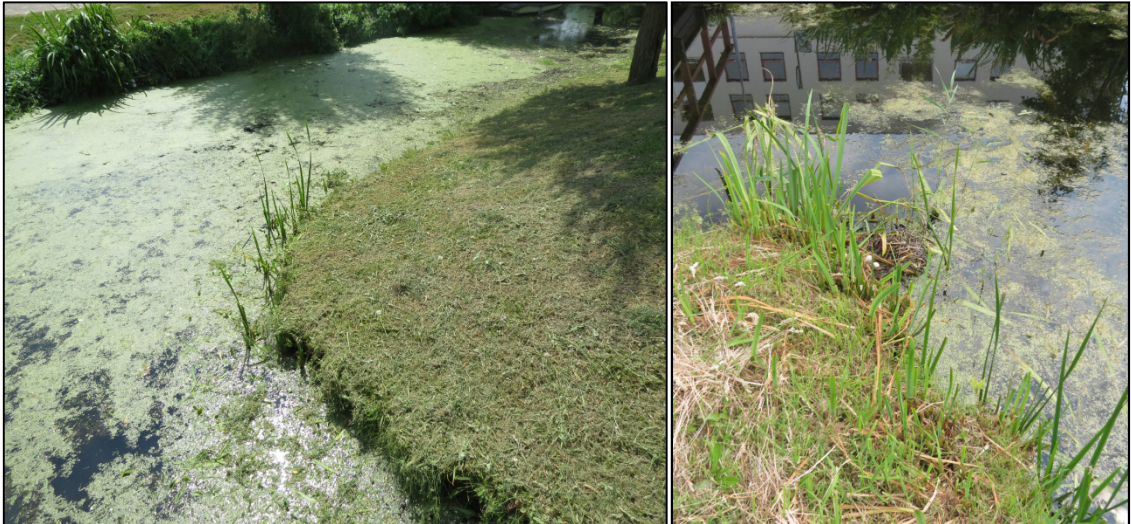
Figuur 9. De situatie Maartje Offerspad, 21 juli 2016 (links). Figuur 10 (rechts). Zelfde locatie in 2012, verstoring van vogelnesten door diep in de oever maaien.

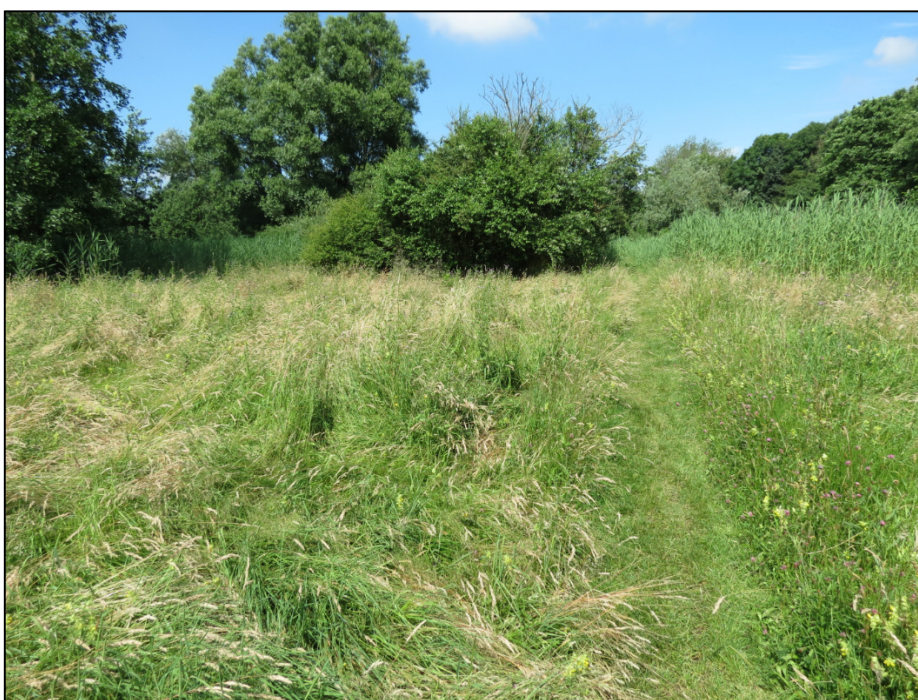
De verruiging in polderpark Cronesteyn (route 8, 17), ook de Moerastuin (route 9), is een onwenselijk trend die met huidig beheer niet gekeerd wordt. Opvallend was dat in de doorgaans vlinderrijke route in de moerastuin in 2016 aanzienlijk lagere aantallen soorten en vlinders genoteerd konden worden. De bloemrijke bermen langs de watertjes aan de Oegstgeesterweg (route 26) zijn bij grondwerkzaamheden verloren gegaan (Figuur 18). De bermen zijn opgeleverd met een lading teelaarde, waar voorheen een interessante ratelaarvegetatie aanwezig was. De meetnetronde in 2018 zal de gevolgen hiervan in kaart brengen. Om dit teniet te doen kan gekozen worden om alsnog deze aarden toplaag af te graven.

Figuur 12 (links). Moerastuin Cronesteyn, 24 juni 2016.

De gehele moerastuin in Cronesteyn laat ten opzichte van het begin van het meetnet een proces van verruiging en algemeen verval zien. Het huidige maai-beheer is niet voldoende om het ooit bestaande bloemrijke grasland te handhaven. In de zuidoevers werd in 2014 achtergebleven maaisel aangetroffen, vanuit de noordoever dringen Riet en houtige soorten het grasland binnen. Figuur 12 laat in de tweede helft van juni een dik en legerend gewas zien dat duidt op een hoge productiviteit. Een maai-beheer dat gericht is op afvoer van voedingsstoffen is nodig.

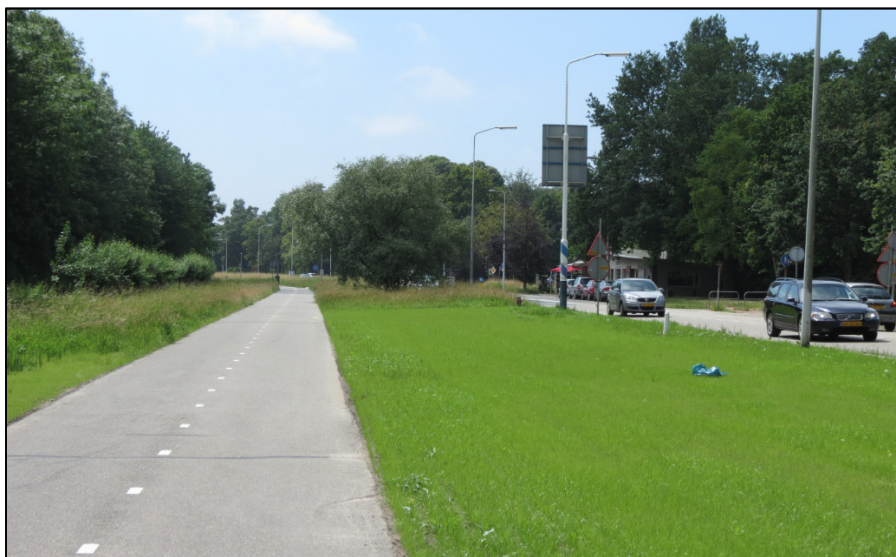
Figuur 13. Deel van de meetlocatie aan de Haagse Schouwweg. Als gevolg van de herinrichting van het project OBSP is deze ecologisch waardevolle berm vergraven en met een grasmengsel ingezaaid.

Hoogwaardige bermen als van de Haagse Schouwweg kunnen ten prooi vallen aan de herplantverplichting, waarmee uiteindelijk een gevoelige graslandvlinder als het Groot dikkopje verdwijnt. Overigens is deze locatie al door het project Ontsluiting Bioscience Park ernstig aangetast. Bij oplevering van het werk is het noordelijke deel vergraven en met een grasmengsel ingezaaid. Niettemin is een deel van de Haagse Schouwweg nog altijd een van de meest waardevolle bermen in Leiden; bescherming tegen ruimtelijke ontwikkeling is vanuit ecologisch standpunt zeer wenselijk.

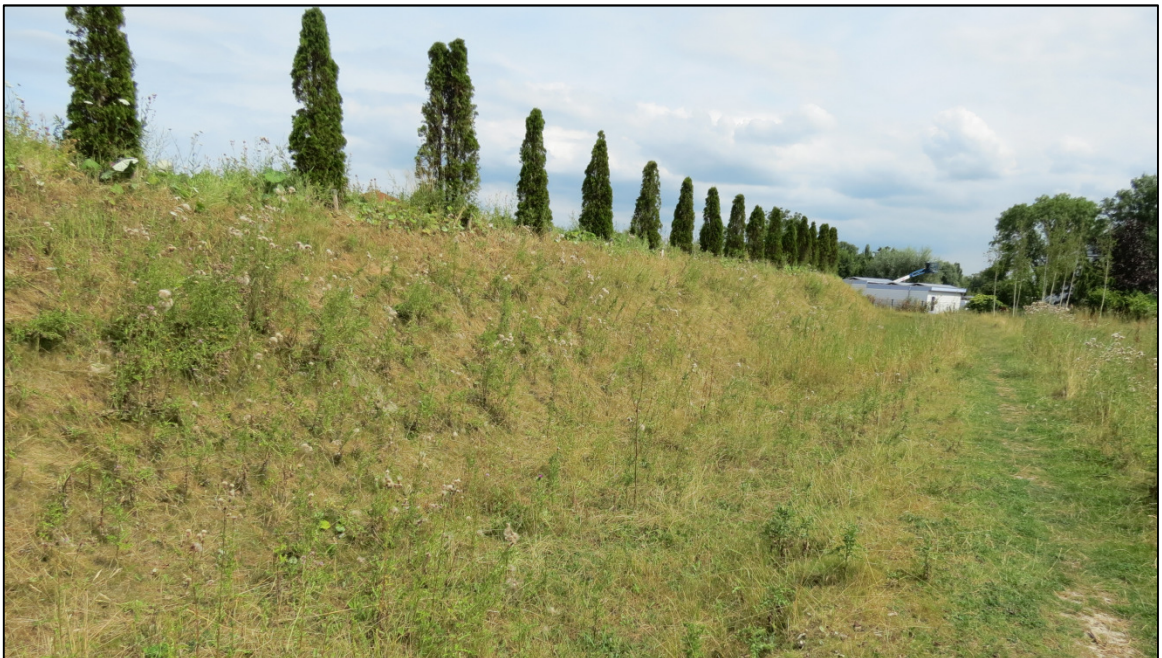
Met de introductie van de dagvlinderroute in park Matilo in 2016, is een nieuwe beheermethode toegevoegd aan het meetnet: schapenbegrazing. De locatie is zonbeschenen, beschermt en waardevol voor dagvlinders. De route leverde in 2016 acht soorten op en was daarmee een van de meest diverse routes. De schapenbegrazing wordt echter als een ongelukkige beheervorm gezien. De schapen mijden de distels (die juist bestreden dienen te worden), en eten waardevolle waard- en drachtplanten als (rol)klavers op. Daarbij komt nog de bemesting die via de keutels plaatsvindt. Dit zal op op den duur leiden tot een dominantie van distels, wat vanuit ecologisch perspectief onwenselijk is.

Figuur 16. Park Matilo op 26 juli 2016, na schapenbegrazing.

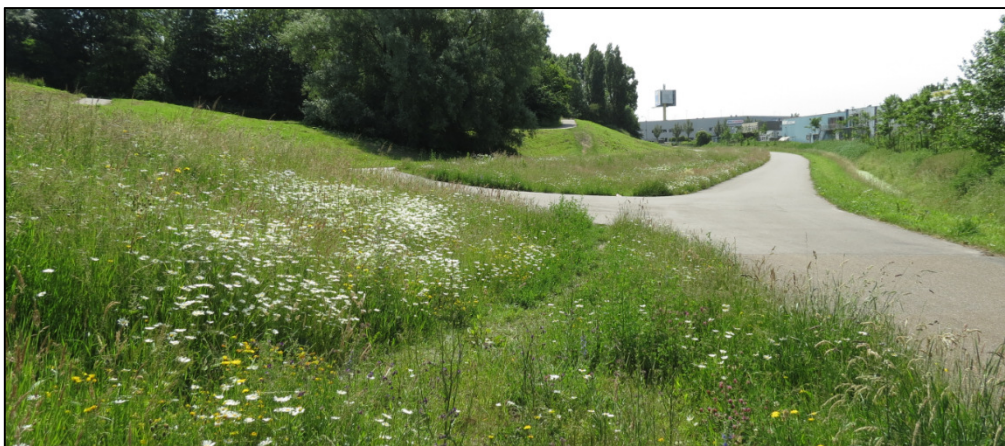
Figuur 17. Park De Bult (dagvlinderoute 29), op 7 juni 2016.

1. **Park De Bult 2** (dagvlinders-29). Kruidenrijke strook. Mozaïekbeheer zeer kansrijk. Maaischema nader uit te denken.
2. **Haagse Schouwweg** (dagvlinders-4). De meest vlinderrijke berm van Leiden. Verval in kwaliteit door ruimtelijke ingrepen. Maaischema uitdenken. In het kader van project OBSP is noordelijk deel aangetast. Aanbevolen wordt hier ingezaaide top laag af te graven.
3. **Gooimeerlaan** (dagvlinders -25). Doorgaans weinig vlinders, als gevolg van grondig maaien. Op basis van kruidendiversiteit en bodem, heeft mozaïekbeheer hoge ecologische potenties.
4. **Cronesteyn moerastuin** (dagvlinders-9). Laatste jaren sterk verruigd, maar nog altijd fraai kruidenland. Beheer nader afstemmen om kwalitatief verval tegen te gaan.
5. **Trambaan** (dagvlinders-2). Idem als voorgaande locatie. Beheer nader afstemmen om kwalitatief verval tegen te gaan.

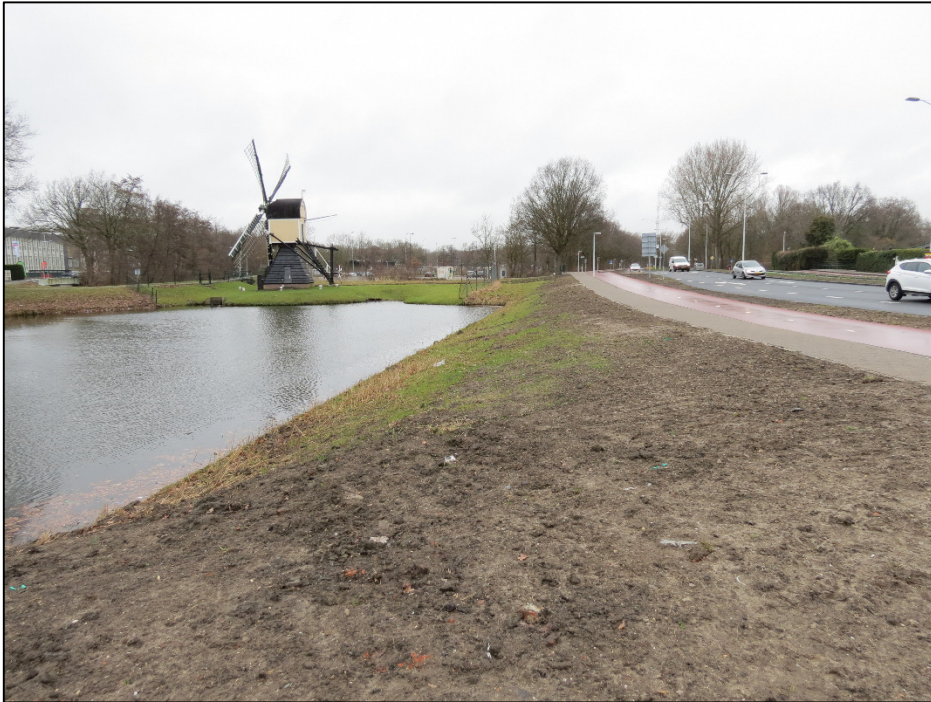
Figuur 18. Oegstgeesterweg op 22 januari 2017. Het terrein is afgewerkt met teelaarde.

- bermen met grasvegetatie in het stedelijk gebied na werkzaamheden niet aanvullen met teelaarde maar met zand
- plant géén bomen of andere opgaande begroeiing in of langs een ecologisch waardevolle berm (of oever!)
- nieuwe grazige bermen in het stedelijk gebied opbouwen met puur ophoogzand (waar ook de ondergrond van de weg uit bestaat) en niet afdekken met teelaarde.
- bermen nooit inzaaien met graszaad. Maak hoogstens gebruik van lokaal verzamelde kruidenmengsels of soortenrijk maaisel (te bestellen bij bijvoorbeeld <http://biodivers.nl>).
- ecologische bermen maaien (niet begrazen) en maaisel afvoeren.

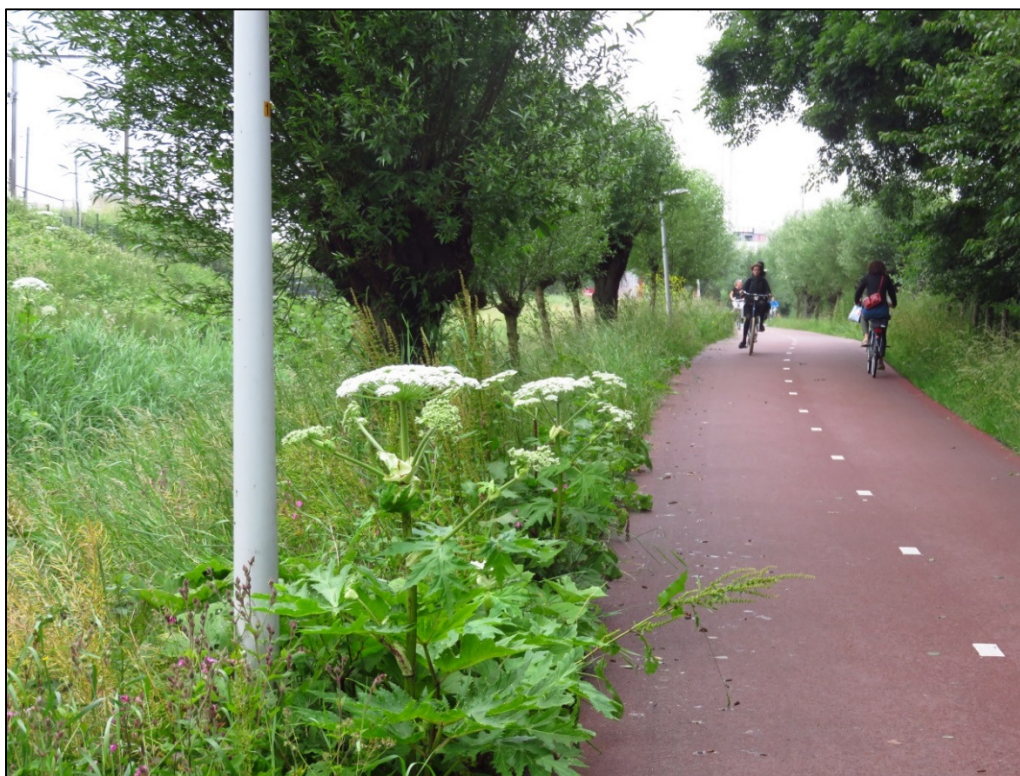
Sinds 2014 is het beheer van de berm en oever langs het Stadspolderpad gewijzigd van een vegetatie met Groot hoefblad naar graslandbeheer met matige vooruitzichten. Bovendien ontstaat hier een dankbare voedingsbodem voor uitbreiding van Reuzenberenklauw vanaf de Spoordijk aan de overzijde van de sloot.

Figuur 19. Reuzenberenklauw langs het Stadpolderpad. Een dergelijke groeiplaats tegen het fietspad zal zonder meer tot verwondingen leiden.

Zonder maatregelen ontstaan in deze omgeving ernstige berenklauwproblemen (zie ook Hoofdstuk 0).

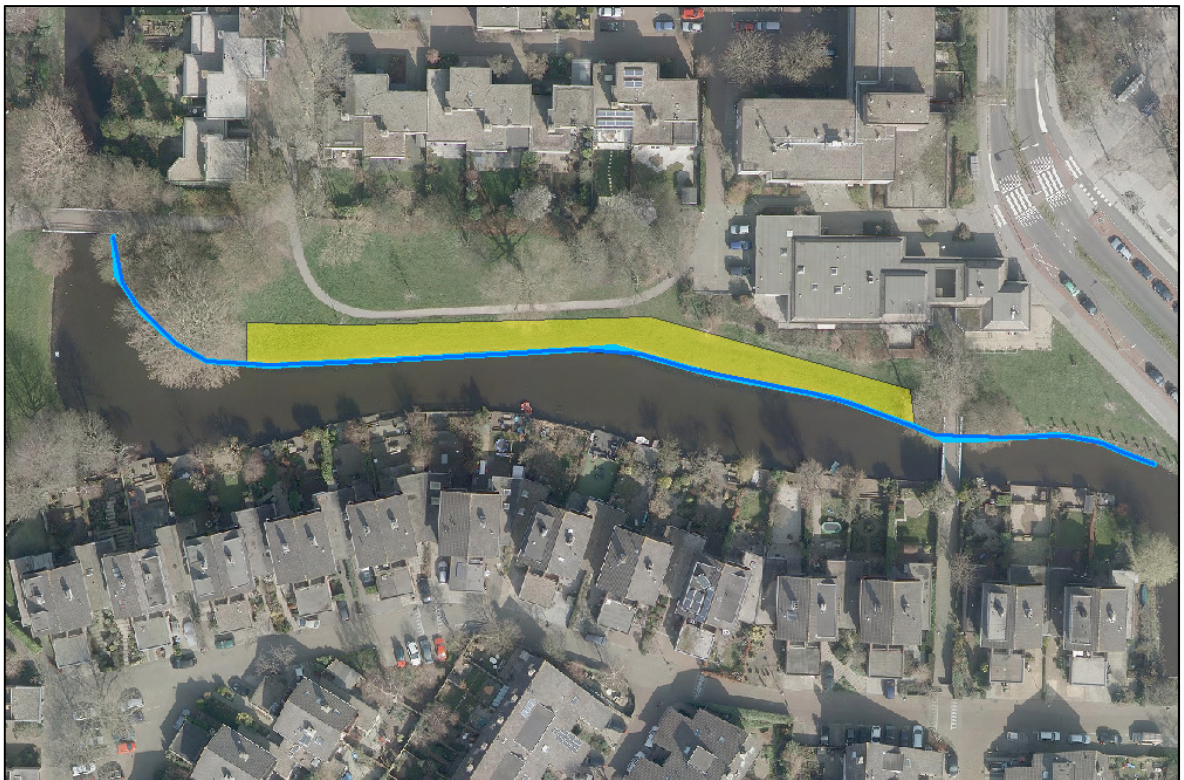
Figuur 26. Zonnebloem – libellen 29/oeverplanten 82. Locatie voor aanleg / verbreding natuurvriendelijke oever.

2. **Zonnebloem** (libellen-29, planten-82). Goede libellenstrook, helaas met zeer smalle oeverzone van natuurlijke vegetatie. Er is ruimte om de oeverzone fors te verbreden. Locatie wordt zeer geschikt geacht.

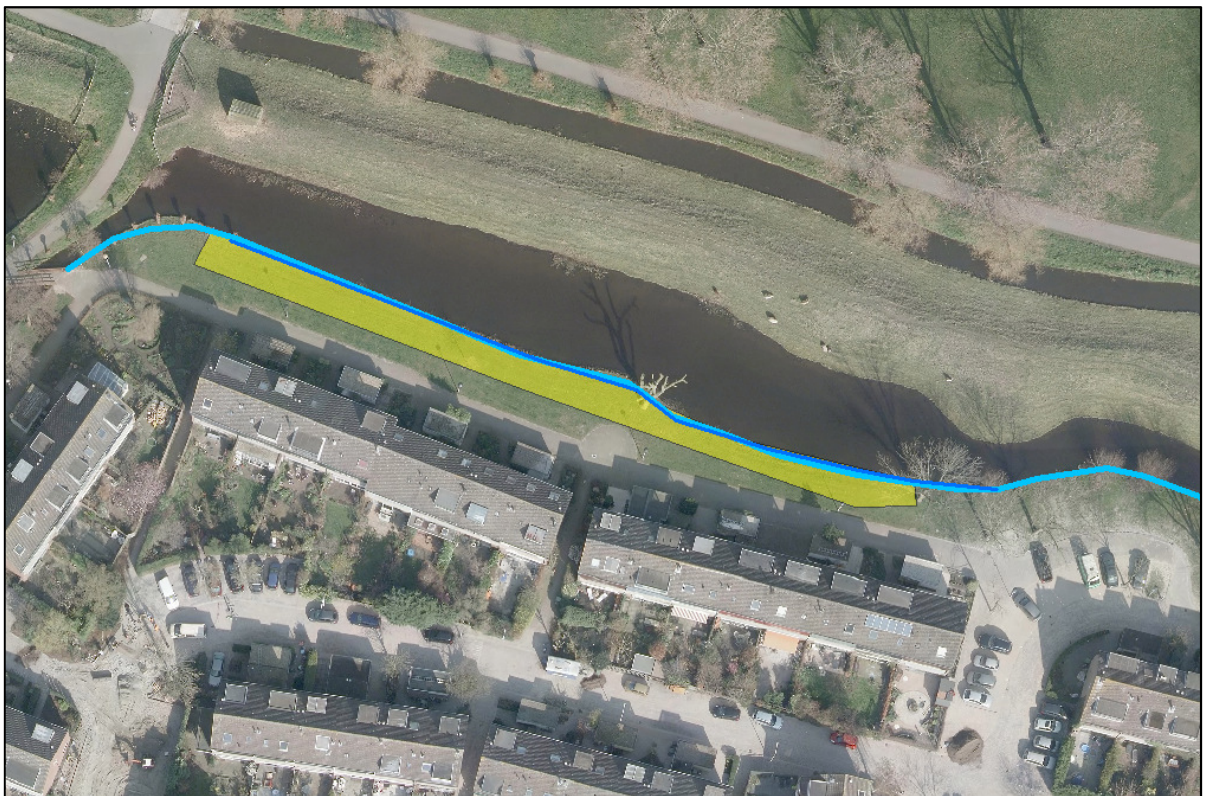
Figuur 27. Lobeliadal – libellen-28/oeverplanten 63. Locatie voor verbreding natuurvriendelijke oever.

3. **Lobeliadal** (libellen-28, planten-63). Huidige oever kent een smalle rand met oevervegetatie, grenzend aan gazon. De zonnige ligging en ruimte biedt gelegenheid om de oeverzone te verbreden. Extra aandacht voor waterkwaliteit is hier wel wenselijk.

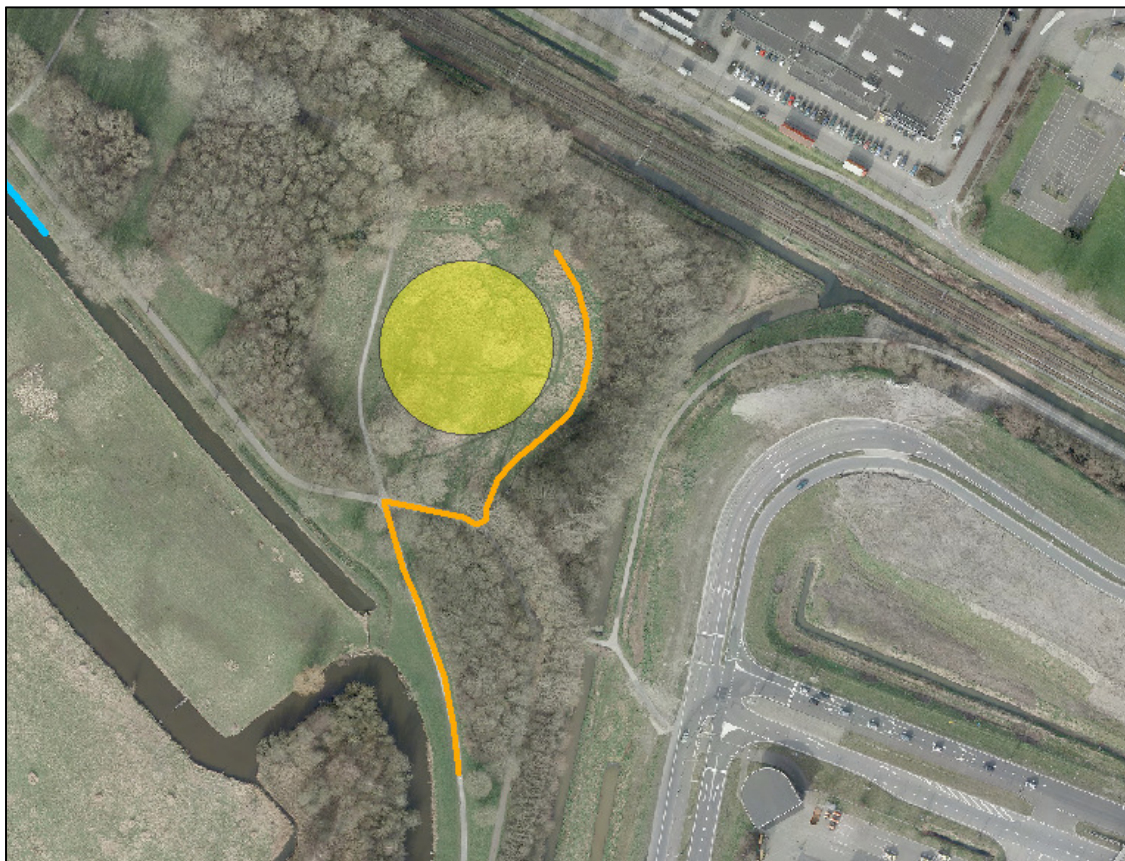
Figuur 28. Oosthoek Cronesteyn, locatie geschikt voor aanleg libellen-/amfibieënpool. (oranje de dagvlinderroute 19).

1. **Oosthoek Cronesteyn** (Figuur 28). Locatie met voedselrijk grasland op vochtige bodem. Mozaïek- en/of verschrallingsbeheer in dit grasland heeft naar verwachting relatief weinig meerwaarde. Aanplant van bomen wordt in het polderpark afgeraden. Ontwikkeling van een geheel nieuwe vijver (zoals in Sportpark Roomburg) heeft een ecologische meerwaarde. Dit type water ontbreekt in Cronesteyn; een dergelijke poel levert vele libellensoorten belangrijk habitat. De locatie is beschut en zonbeschenen.

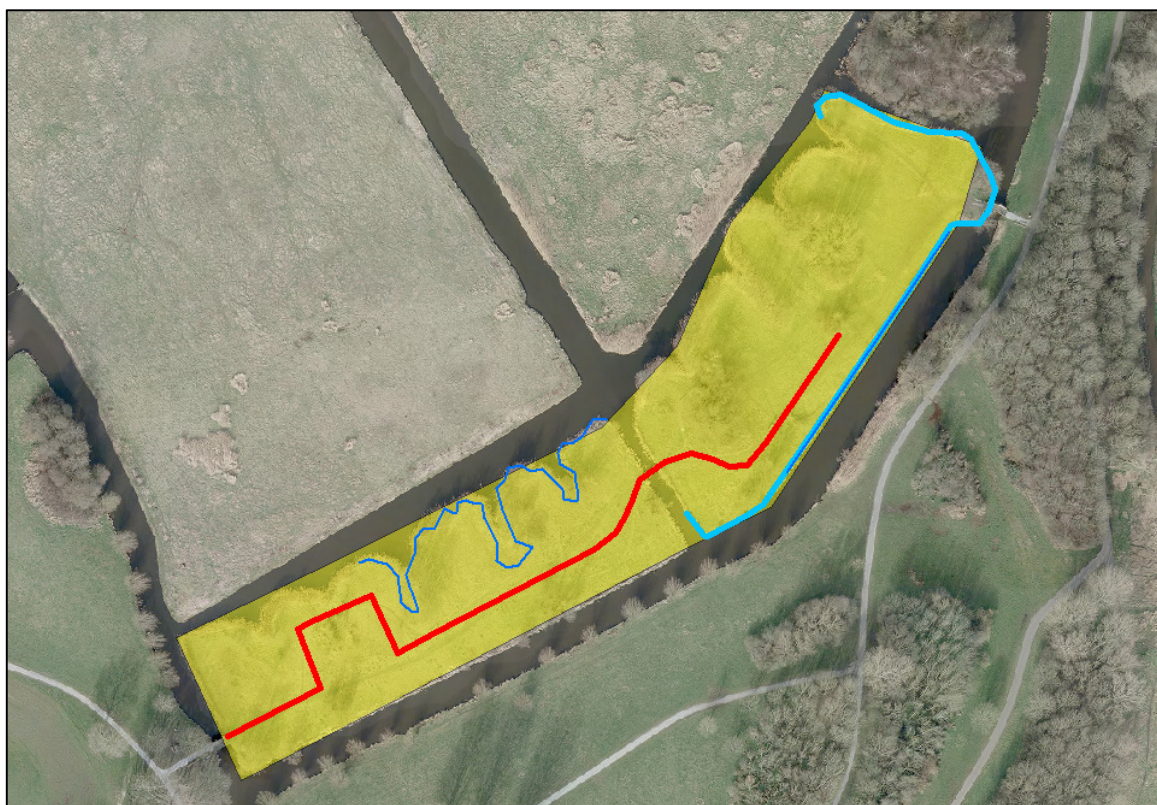
Figuur 31. Moerastuin (met meetlocaties dagvlinders, libellen, planten). In geel de zone voor ecologisch beheer.

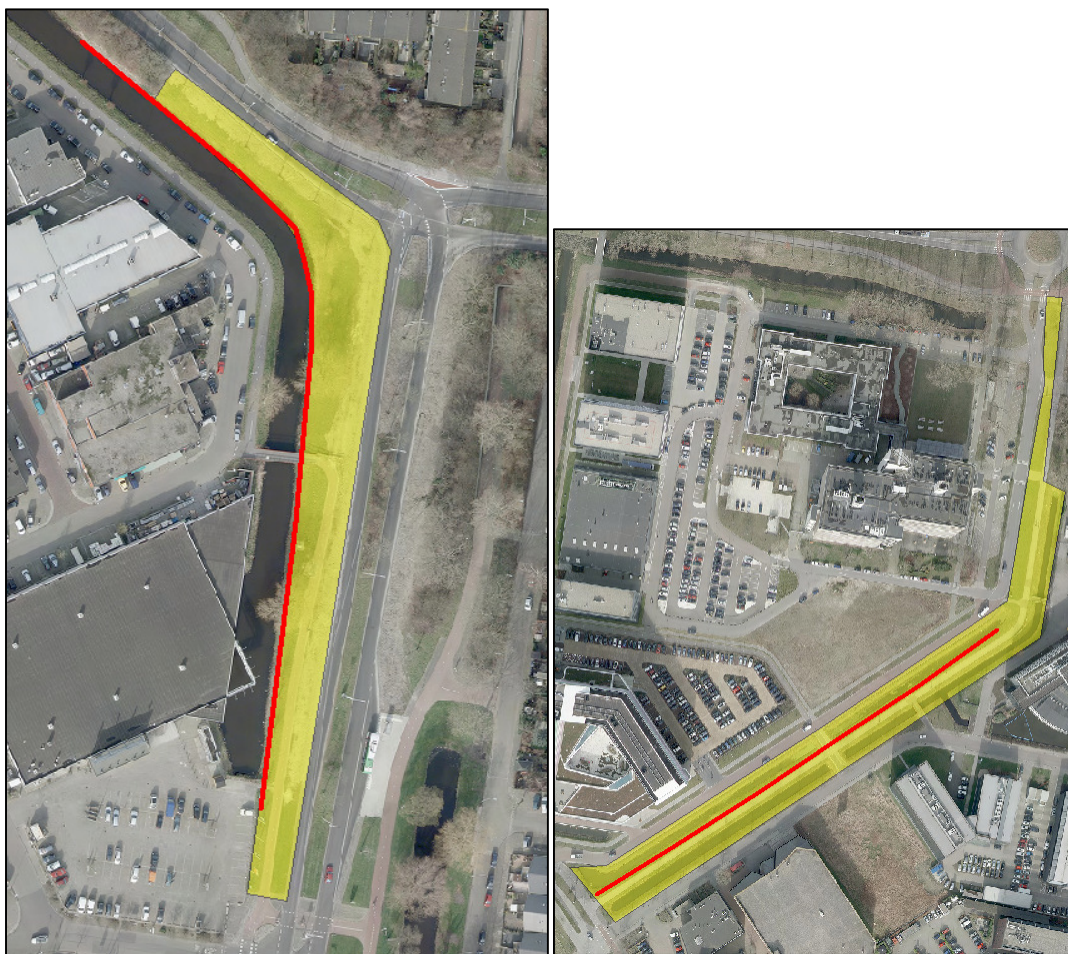
Figuur 32. Gooimeerlaan en Figuur 33. Trambaan. In geel de zone voor ecologisch beheer.

1. **Trambaan** (libellen 16 – planten 69). Voorheen floristisch een bovengemiddelde oeverlocatie. Sinds jaren is er een verval in de locatie. Geadviseerd wordt om beheer te herzien (Bijlage 1).

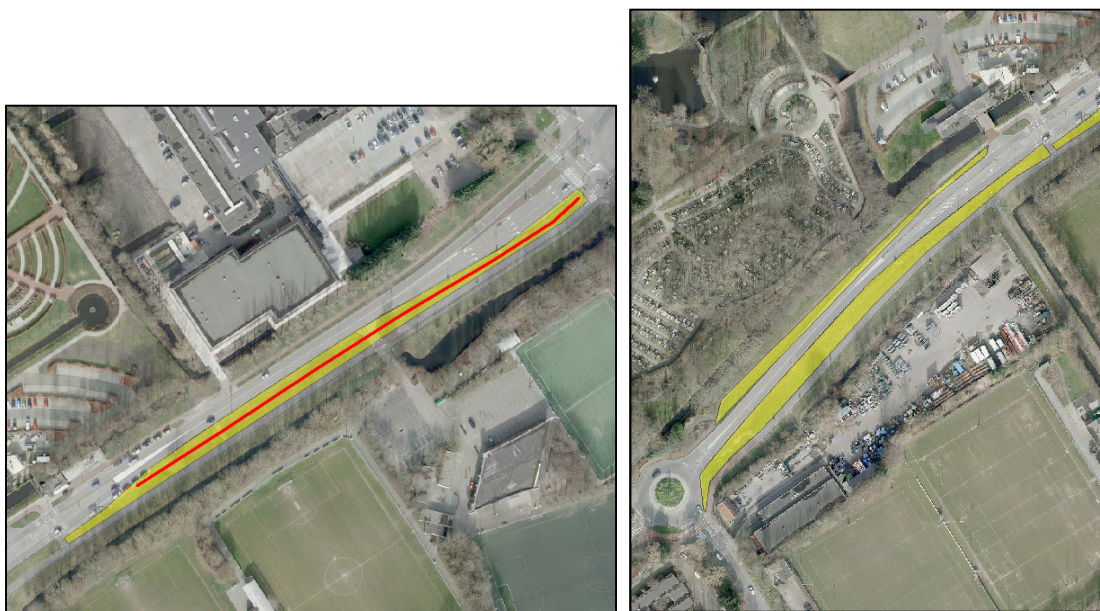
Figuur 34. Haagse Schouwweg, zone voor ecologische bestemming. Noordelijk deel, Figuur 35 . Zuidelijke deel.

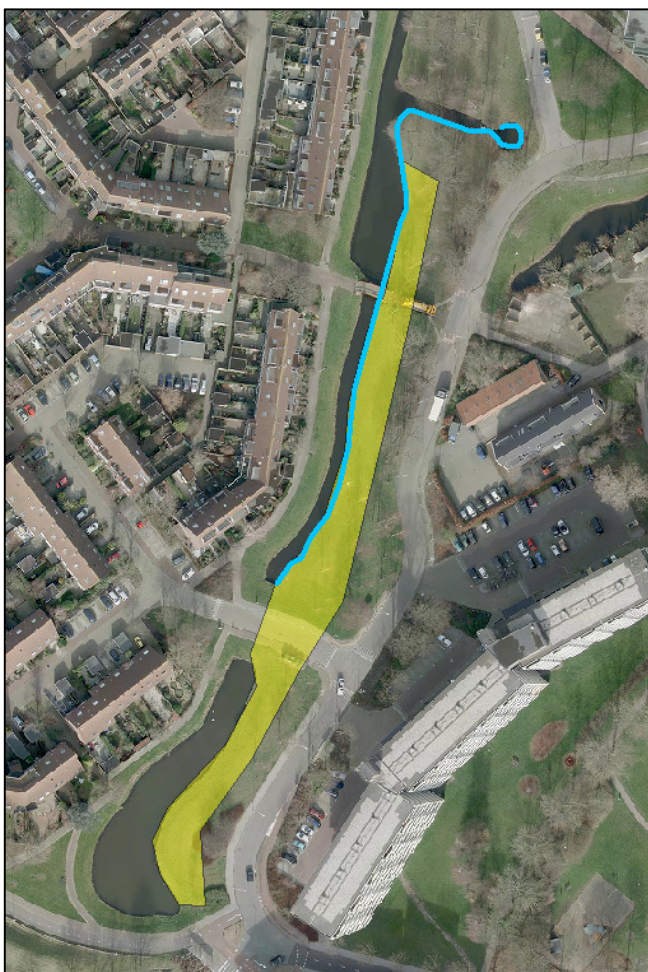
Figuur 36. Sijthoffstraat – libellen 31. Geel ggemarkeerd grasland en oever bij uitstek geschikt voor ecologisch beheer.
