# Noodzaak van schadebeperkende maatregelen voor vissen bij schonen en baggeren

Arthur de Bruin, Wouter Patberg, Gertrud Berg & Jan Kranenburg

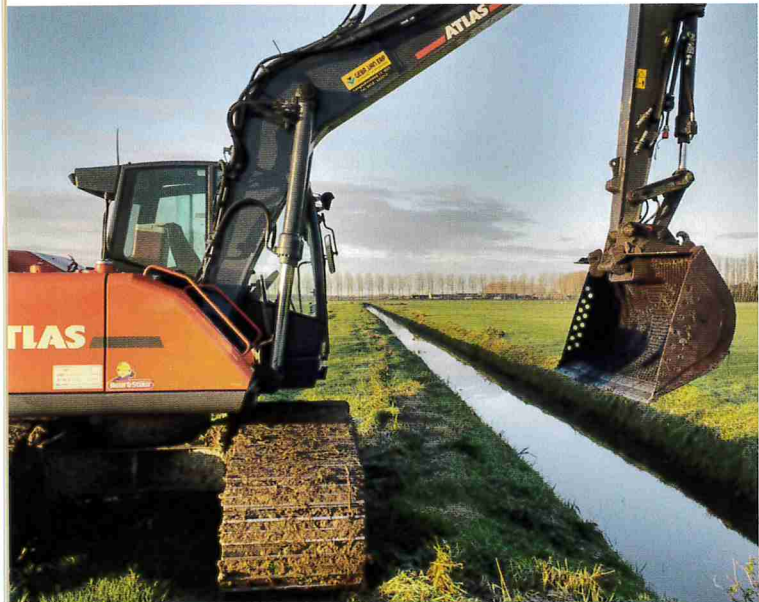
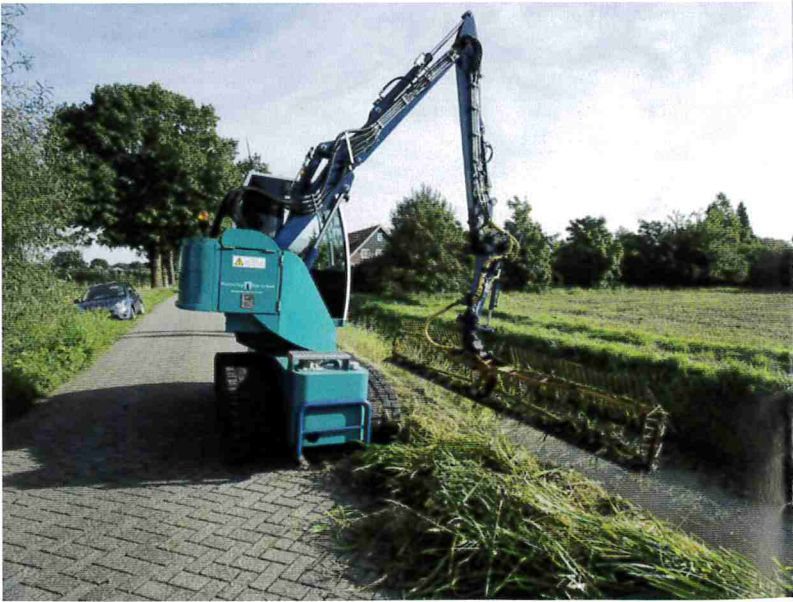
De vaste bak en de maaikorf zijn de meest door waterschappen gebruikte methoden om te baggeren en schonen. (Foto's: Arthur de Bruin)

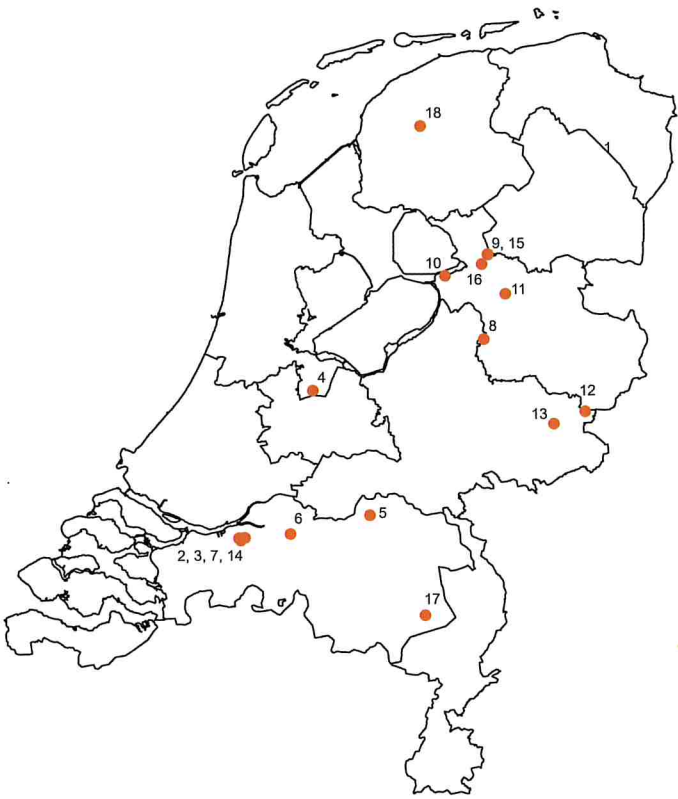
Figuur 1. Ligging van de onderzoekslocaties.

Het onderzoek vond plaats in 2015 van september tot half december en richtte zich op de beschermde soorten bittervoorn, kleine- en grote modderkruiper. Op basis van hun verspreiding en in overleg met waterbeheerders zijn 18 watergangen (allen <4 meter) verspreid over Nederland geselecteerd voor het onderzoek (Figuur 1). Hierbinnen

Figuur 2. Het aandeel van de aanwezige vissen per onderzoekslocatie dat op de kant is beland tijdens de onderhoudswerkzaamheden baggeren, 100% schonen en 75% schonen. De getallen boven de balken geven de op de kant belande vissen weer. De nummers op de x-as verwijzen naar de locaties in Figuur 1.

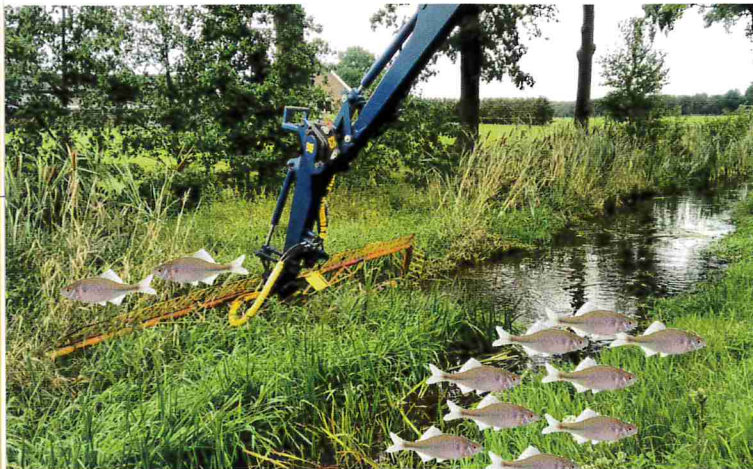
Doordat de maaikorf tegen de kant wordt binnengehaald worden de vissen erin opgesloten, en komen vervolgens op de kant terecht. De maaikorf werkt hierbij eigenlijk als een groot schepnet (zie tekening). Door 25% vegetatie te sparen en de maaikorf vóór de oever omhoog te halen nemen de vluchtmogelijkheden voor vissen toe. (Foto: Arthur de Bruin; Tekening: Arnold van Rijsewijk)

dichtstbijzijnde oever gehaald en langs de oever omhoog getrokken. Doordat de maaikorf tegen de kant wordt binnengehaald worden de vissen erin opgesloten, en komen vervolgens op de kant terecht. De maaikorf werkt hierbij eigenlijk als een groot schepnet. Als de vegetatie aan de aanliggende oever wordt gespaard, wordt de maaikorf vóór de oever omhoog gehaald en nemen de vluchtmogelijkheden voor vissen toe. In het veld is waargenomen dat bij deze werkwijze beduidend minder vissen op de kant belandden. Opmerkelijk is dat de meeste kraanmachinisten die meegewerkt hebben aan het onderzoek aangaven doorgaans de vegetatie aan de overzijde van de sloot te sparen waarbij de maaikorf helemaal naar de dichtstbijzijnde oever wordt gehaald. Er is dus veel winst te behalen als voortaan de oever aan de overzijde geschoond wordt (zie afbeeldingen).

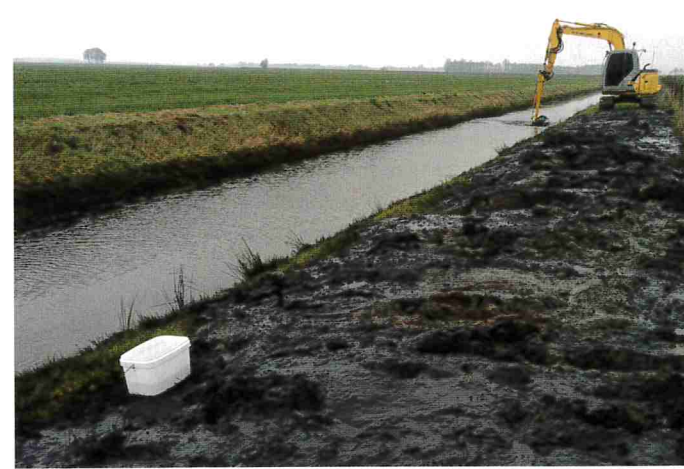
Het heeft de voorkeur om de bagger uit te spreiden en met de bovenkant van de slootbodem boven te leggen en niet om te draaien. (Foto's: Arthur de Bruin)

De manier waarop de bagger op de kant werd gezet, bleek van grote invloed te zijn op het aantreffen van vissoorten en zwanenmosselen. Als de bagger op een hoop gegooid wordt, worden vissen en mosselen niet goed gevonden, omdat ze onder een dikke laag bagger bedolven zijn. Het heeft daarom de voorkeur om de bagger uit te spreiden en met de bovenkant van de slootbodem boven te leggen en niet om te draaien (wat veelal gebeurt), op deze manier kan het uitzoeken, ook in de gevallen dat er veel bagger is, nog effectief zijn. In sommige gevallen werd gebruik gemaakt van geperforeerde bakken. Hierdoor loopt het water direct uit de bak en kan de aannemer een hogere werksnelheid halen; de bagger wordt in één beweging "met vissen" op de kant gezet. Dit kan voorkomen worden door gebruik te maken van niet-geperforeerde bakken die na het opscheppen boven de sloot lichtelijk gekanteld worden, zodat het meeste water met de daarin aanwezige vissen uit de bak stroomt.

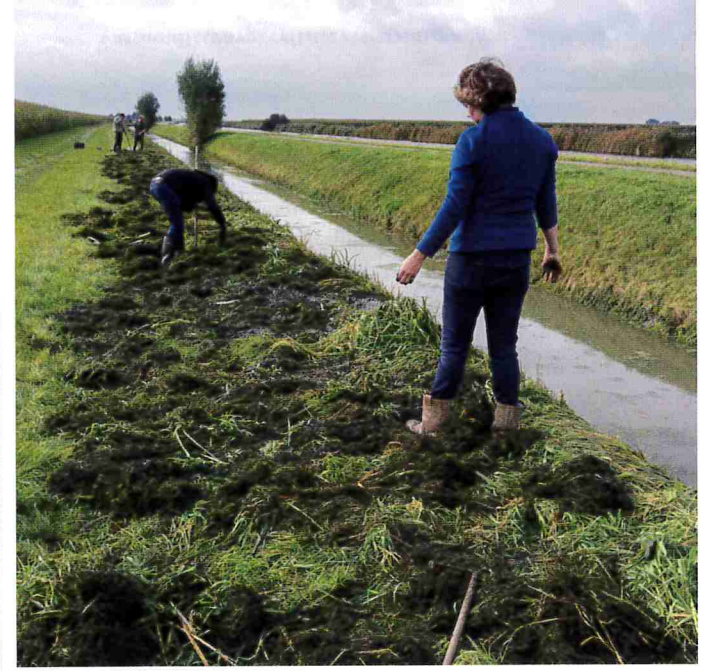
In veel gevallen bleek meer dan 25% van de vissen op de kant terecht te komen, waardoor nalopen van schoningswerkzaamheden een intensieve en kostbare klus is. (Foto: Wouter Patberg)

kunnen treden doordat er veel dieren op de kant terecht komen. Op 7 van de 9 locaties belandde meer dan 25% van de aanwezige dieren op de kant. Met schonen was dit minder, maar nog steeds zijn er veel locaties waar meer dan 25% van de dieren op de kant terecht komt. Bij 100% schonen ging het om 6 van de 16 locaties en bij 75% schonen om 3 van de 9 locaties. Dit geeft aan dat het voor lokale, en hiermee kwetsbare, populaties van deze soorten noodzakelijk is om schadebeperkende maatregelen te treffen.

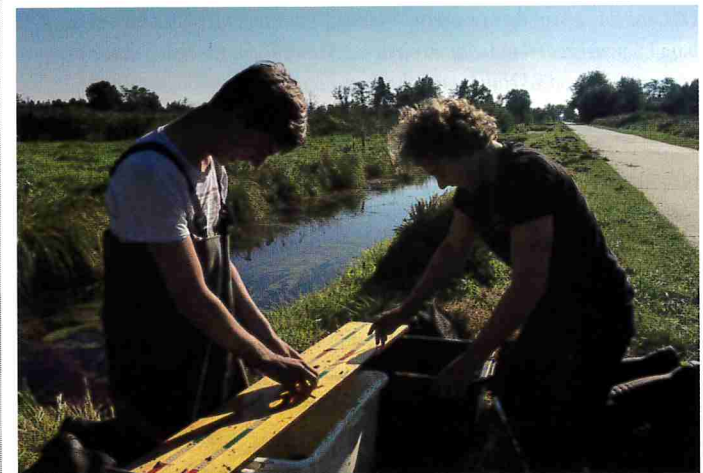
Alle aangetroffen vissen zijn geteld en gemeten. (Foto: Wouter Patberg)
