| ASBESTINVENTARISATIE TYPE A |
| 2012-A165 |
| Min. Marga Klompéschool<br>Rob. Kochpl. 346-348 te Rotterdam |

**Asbestinventarisatie type A**  
**School**  
**Rob. Kochpl. 346 - 348 Rotterdam**  
**Rapportage datum: 17 juni 2012**

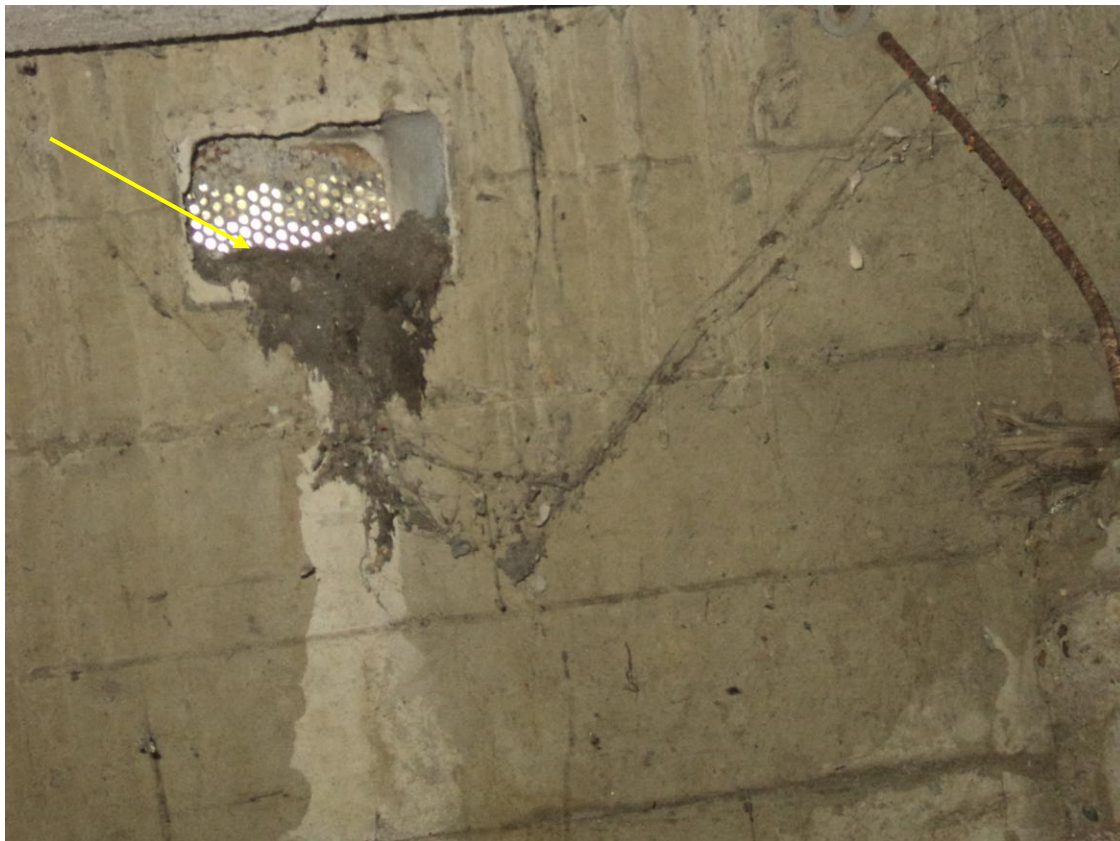
Fotonummer: 1

| <b>Bron</b> | Ontluchtingskoker |
| <b>Locatie</b> | In de fundering |
| <b>Asbestsoort(en)</b> | Chrysotiel Crocidoliet |
| <b>Percentages (%)</b> | 10-15      2- 5 |
| <b>Hoeveelheid</b> | Circa 80 stuks |
| <b>Binding</b> | Hechtgebonden |
| <b>Conclusies en / of<br/>aanbevelingen</b> | De ontluchtingskokers zijn in de beton van de fundering gestort en kunnen pas bij volledige sloop gesaneerd worden. |

| <b>Verwijderingsmethode</b> | Containment |
| <b>Risicoklasse</b> | 2 |

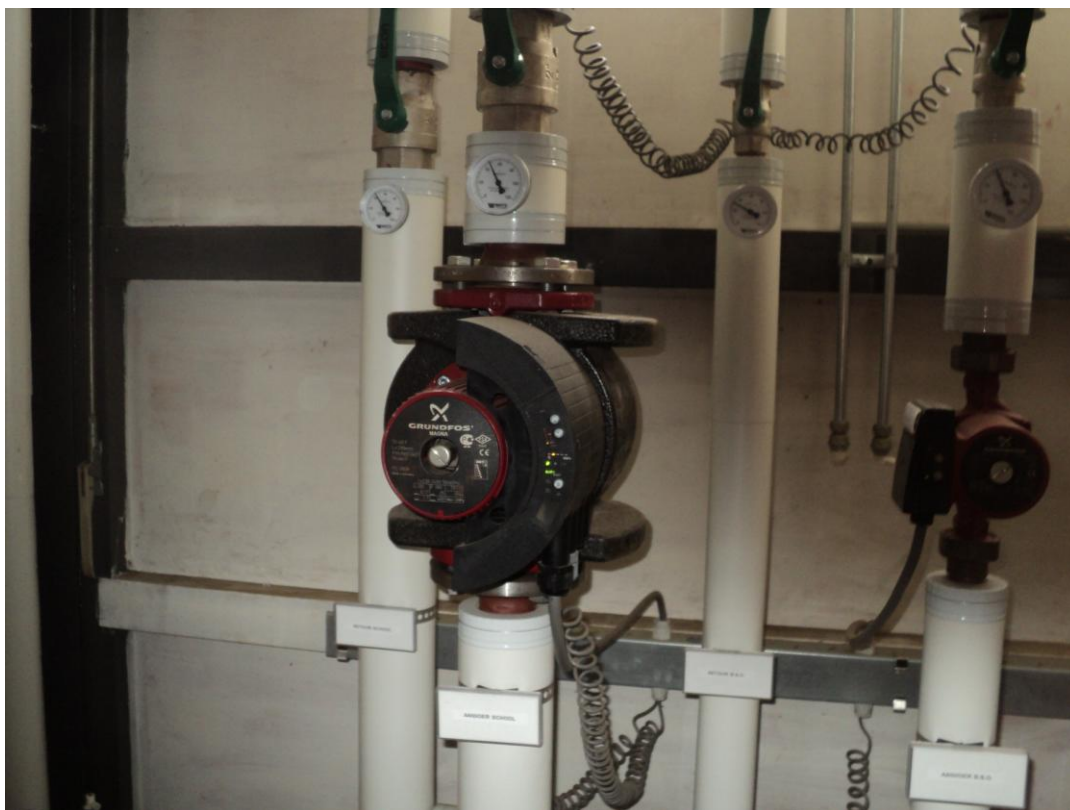
Fotonummer: 2

| <b>Bron</b> | Pakking |
| <b>Locatie</b> | Cv ruimte |
| <b>Asbestsoort(en)</b> | Niet aantoonbaar |
| <b>Conclusies en / of aanbevelingen</b> | Dit materiaal bevat geen asbest |

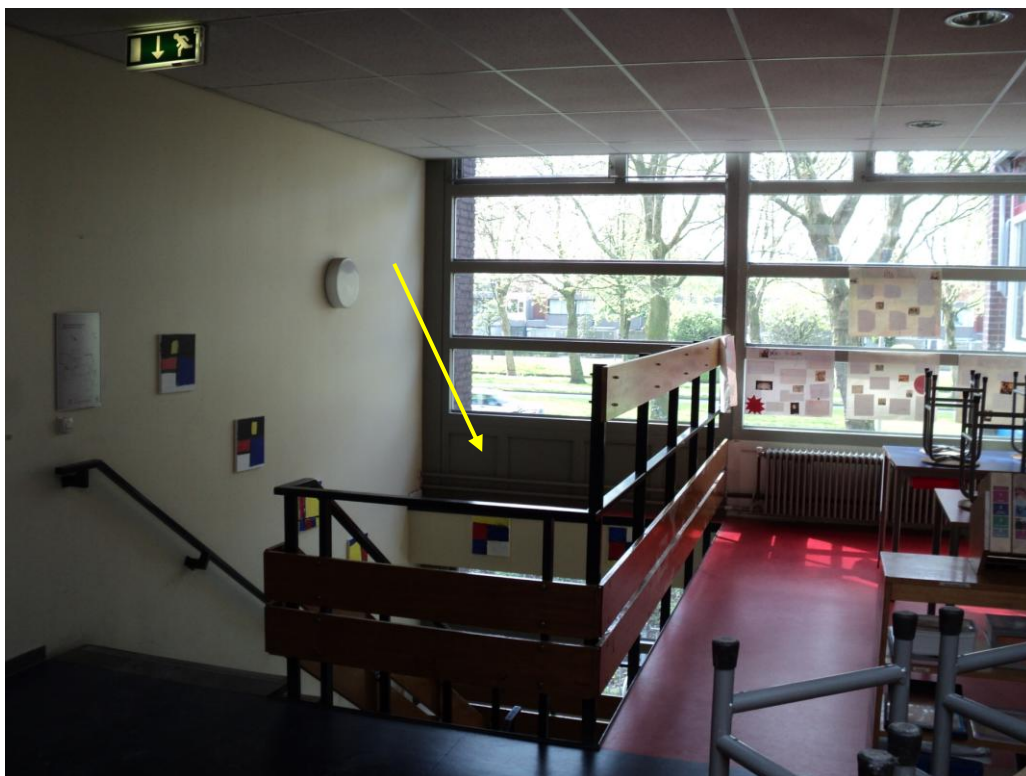
Fotonummer: 3

| <b>Bron</b> | Borstwering/gevelplaat |
| <b>Locatie</b> | Bij de trap |
| <b>Asbestsoort(en)</b> | Niet aantoonbaar |
| <b>Conclusies en / of aanbevelingen</b> | Dit materiaal bevat geen asbest |

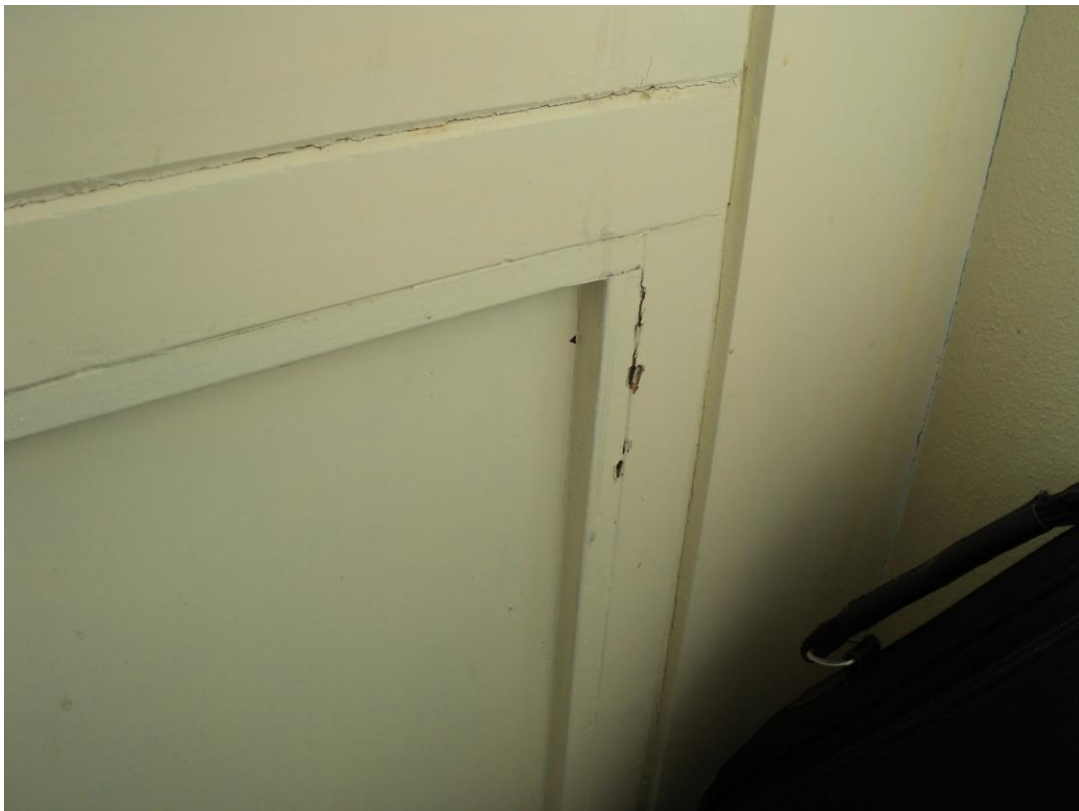
Fotonummer: 4

| <b>Bron</b> | Borstwering/gevelplaat |
| <b>Locatie</b> | In de orthotheek |
| <b>Asbestsoort(en)</b> | Niet aantoonbaar |
| <b>Conclusies en / of<br/>aanbevelingen</b> | Dit materiaal bevat geen asbest |

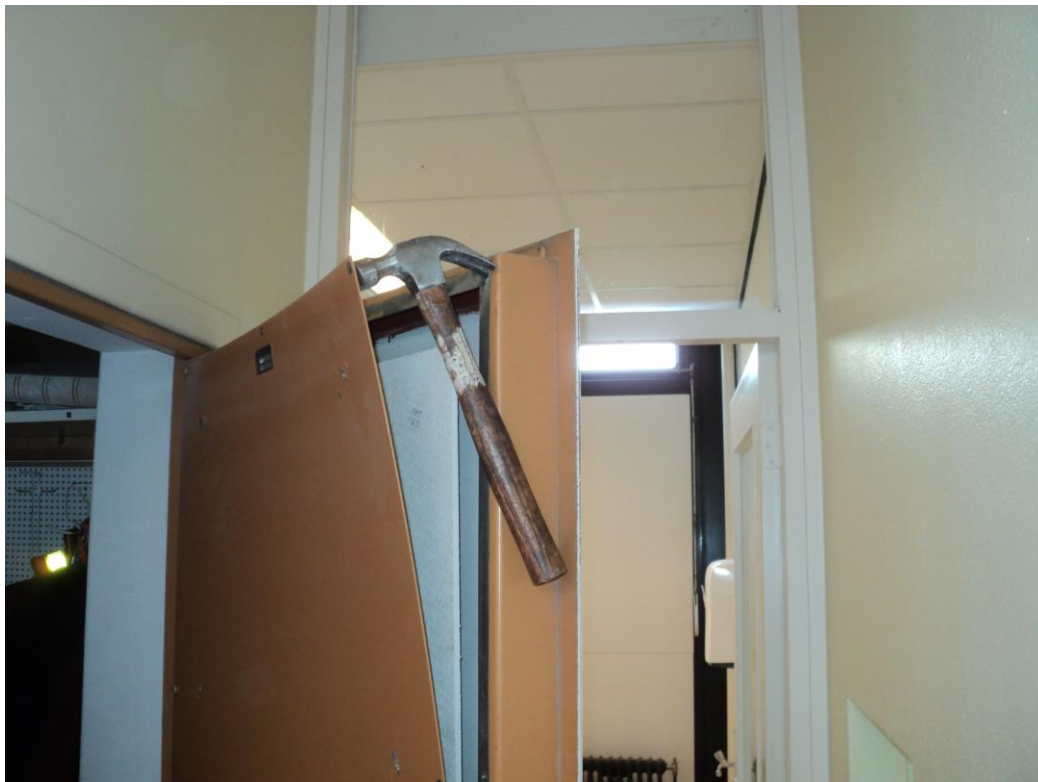
Fotonummer: 5

| <b>Bron</b> | Plaat |
| <b>Locatie</b> | Deur van de kluis |
| <b>Asbestsoort(en)</b> | Niet aantoonbaar |
| <b>Conclusies en / of<br/>aanbevelingen</b> | Dit materiaal bevat geen asbest |
