## ASBESTINVENTARISATIE

### KAPEL SAINT LOUISPLEIN 50 te OUDENBOSCH

Projectnummer : 60230250-ASB  
Kenmerk rapport: WH60230250.R001-0  
Status rapport: Definitief  
Datum : 4 mei 2023  
Activeringscode LAVS: 64c08620-1959-454d-80cd-36f33e8be36e  
LAVS Locatietype: Overige

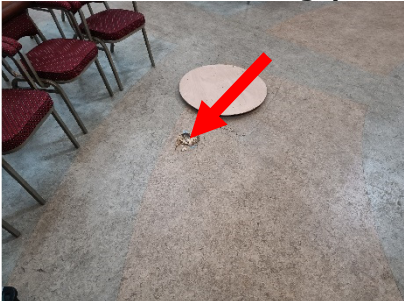
| <b>Foto 1: monsternemingspunt</b> | |

| Omschrijving | Vloerafwerking |
| Situering toepassing | Begane grondvloer kapelzaal |
| Situering monster | Begane grondvloer |
| Analyseresultaat | M1: niet aantoonbaar asbesthoudend |

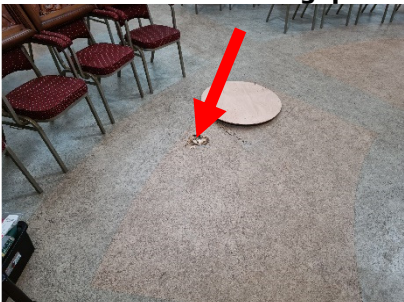
| <b>Foto 1: monsternemingspunt</b> | |

| Omschrijving | Egaline |
| Situering toepassing | Begane grondvloer kapelzaal |
| Situering monster | Begane grondvloer |
| Analyseresultaat | M2: niet aantoonbaar asbesthoudend |

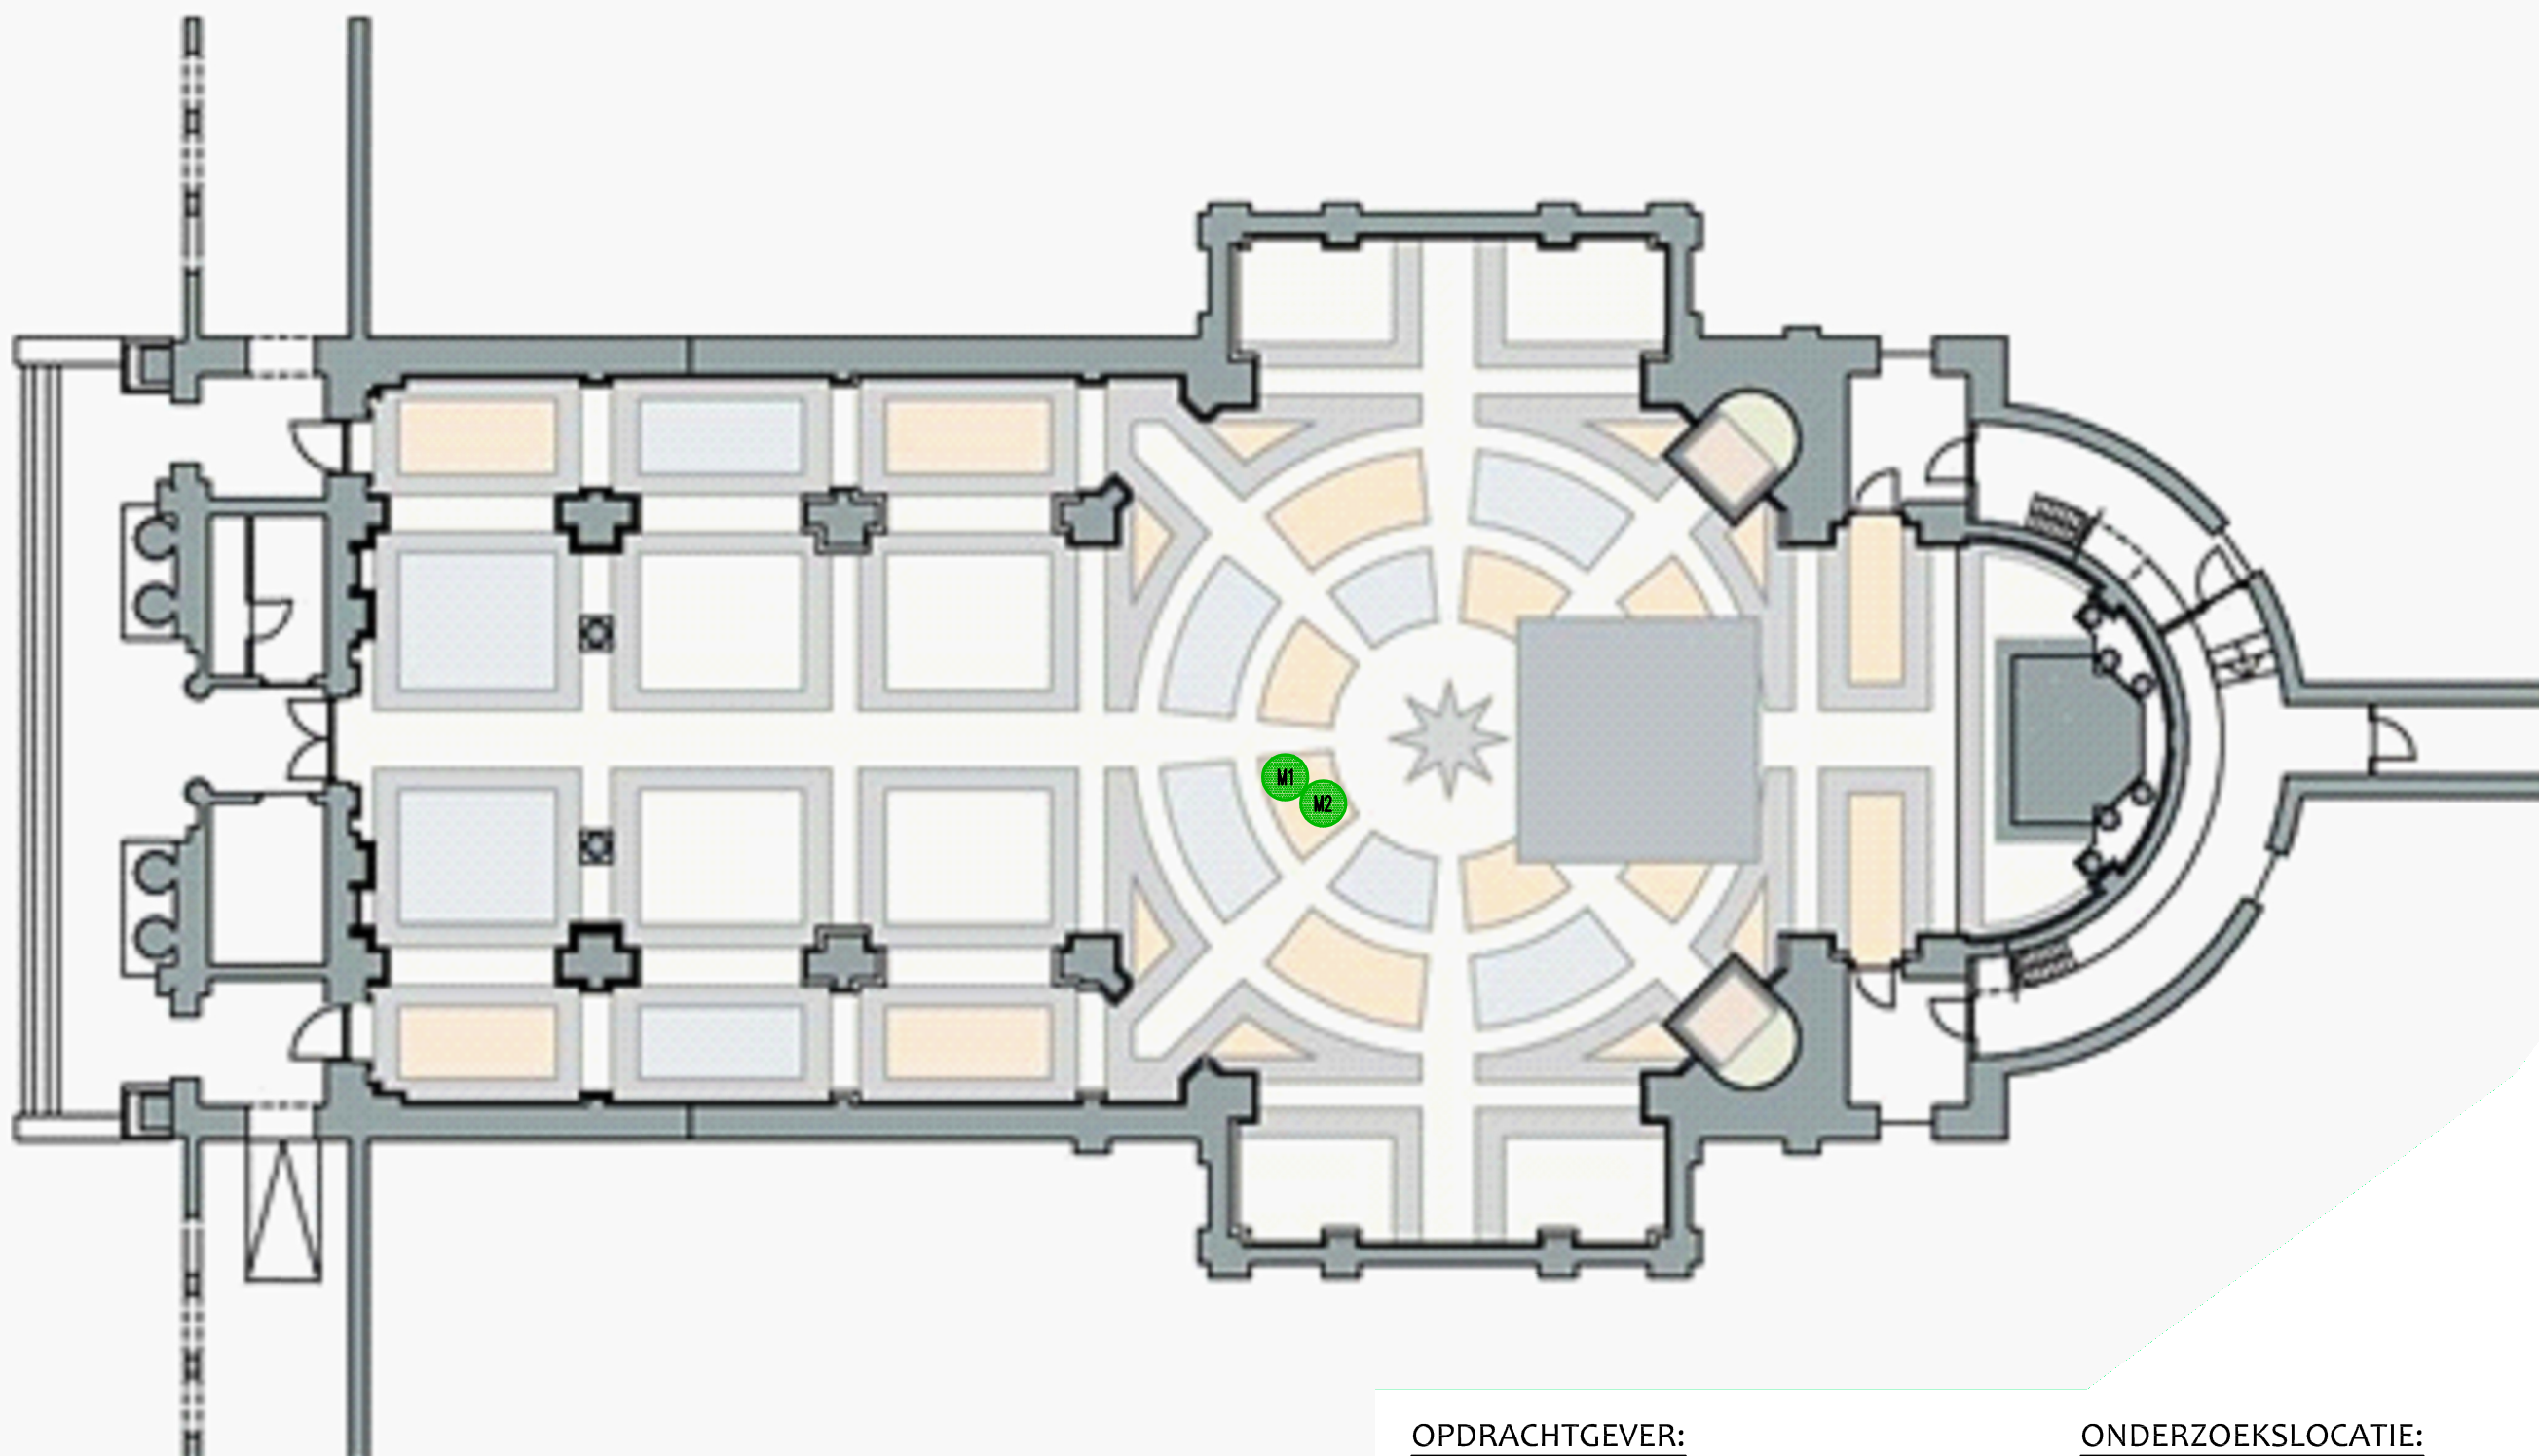
SCHEMATISCHE PLATTEGROND BEHORENDE BIJ DE  
INVENTARISATIE VAN ASBESTHOUDENDE MATERIALEN

Bij visuele inspectie is vastgesteld dat in dan wel ter plaatse van de te vervangen vloerafwerking in de kapelzaal asbestverdacht materiaal is toegepast / verwerkt. Van aangetroffen asbestverdachte materialen zijn representatieve monsters genomen. De situering van de monsternemingspunten is aangegeven op de plattegrondtekening in bijlage 1b.

= MONSTERNEMINGSLOCATIE (NIET AANTOONBAAR ASBESTHOUDEND)  
# = MONSTERNUMMER
