## FC Drunen in Drunen

## Rapport stabiliteitsmetingen

0212201-07-1

15 juli 2022

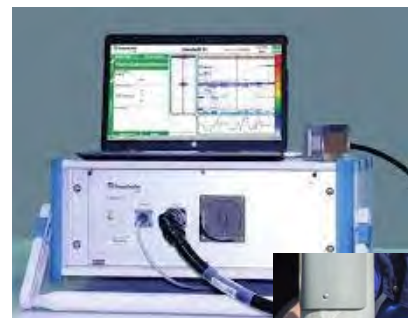
Het systeem LIMAtest werkt d.m.v. **Elektro Magnetische Ultra Sound (EMUS)**. Deze methode is ontwikkeld vanuit de conventionele echografie. Het LIMAtest systeem is doorontwikkeld in samenwerking met het Fraunhofer Institute for Non-Destructive Testing and the University of Applied Sciences in Saarbrücken.

Met de EMUS meetmethodiek worden niet alleen oneffenheden onder de meetkop gedetecteerd, maar ook de gehele omgeving. Het ultrageluid verplaatst zich zowel in het zichtbare als niet-zichtbare gebied onder de grond, tot aan het uiteinde van de mast.
