RKVV Nieuwkuijk

## Rapport stabiliteitsmetingen

0212201-02

15 juli 2022

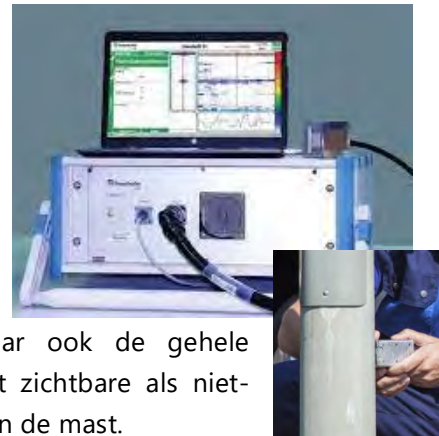
Het systeem LIMAtest werkt d.m.v. **Elektro Magnetische Ultra Sound (EMUS)**. Deze methode is ontwikkeld vanuit de conventionele echografie. Het LIMAtest systeem is doorontwikkeld in samenwerking met het Fraunhofer Institute for Non-Destructive Testing and the University of Applied Sciences in Saarbrücken.

Met de EMUS meetmethodiek worden niet alleen oneffenheden onder de meetkop gedetecteerd, maar ook de gehele omgeving. Het ultrageluid verplaatst zich zowel in het zichtbare als niet-zichtbare gebied onder de grond, tot aan het uiteinde van de mast.
