## SC Elshout Handbal

## Rapport stabiliteitsmetingen

Laurens Hoebink – NDM Benelux b.v.

0212201-04-2

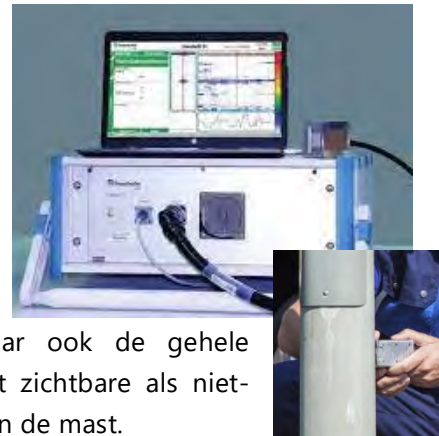
Het systeem LIMAtest werkt d.m.v. **Elektro Magnetische Ultra Sound (EMUS)**. Deze methode is ontwikkeld vanuit de conventionele echografie. Het LIMAtest systeem is doorontwikkeld in samenwerking met het Fraunhofer Institute for Non-Destructive Testing and the University of Applied Sciences in Saarbrücken.

Met de EMUS meetmethodiek worden niet alleen oneffenheden onder de meetkop gedetecteerd, maar ook de gehele omgeving. Het ultrageluid verplaatst zich zowel in het zichtbare als niet-zichtbare gebied onder de grond, tot aan het uiteinde van de mast.
