Gerechtsgebouw Utrecht, Gebouw H: SSR  
Zuidgevel

*Fotokatern bij bestek*

Bureau Vlaardingerbroek heeft een bestek met tekeningen geschreven voor de renovatie en restauratie van het de vm. HBS in Utrecht. Bij de inschrijving en beoordeling van de plannen ontstond behoefte aan een fotokatern waarin de diverse schades zichtbaar gemaakt worden. Bijgaande rapportage is bedoeld om in die behoefte te voorzien.

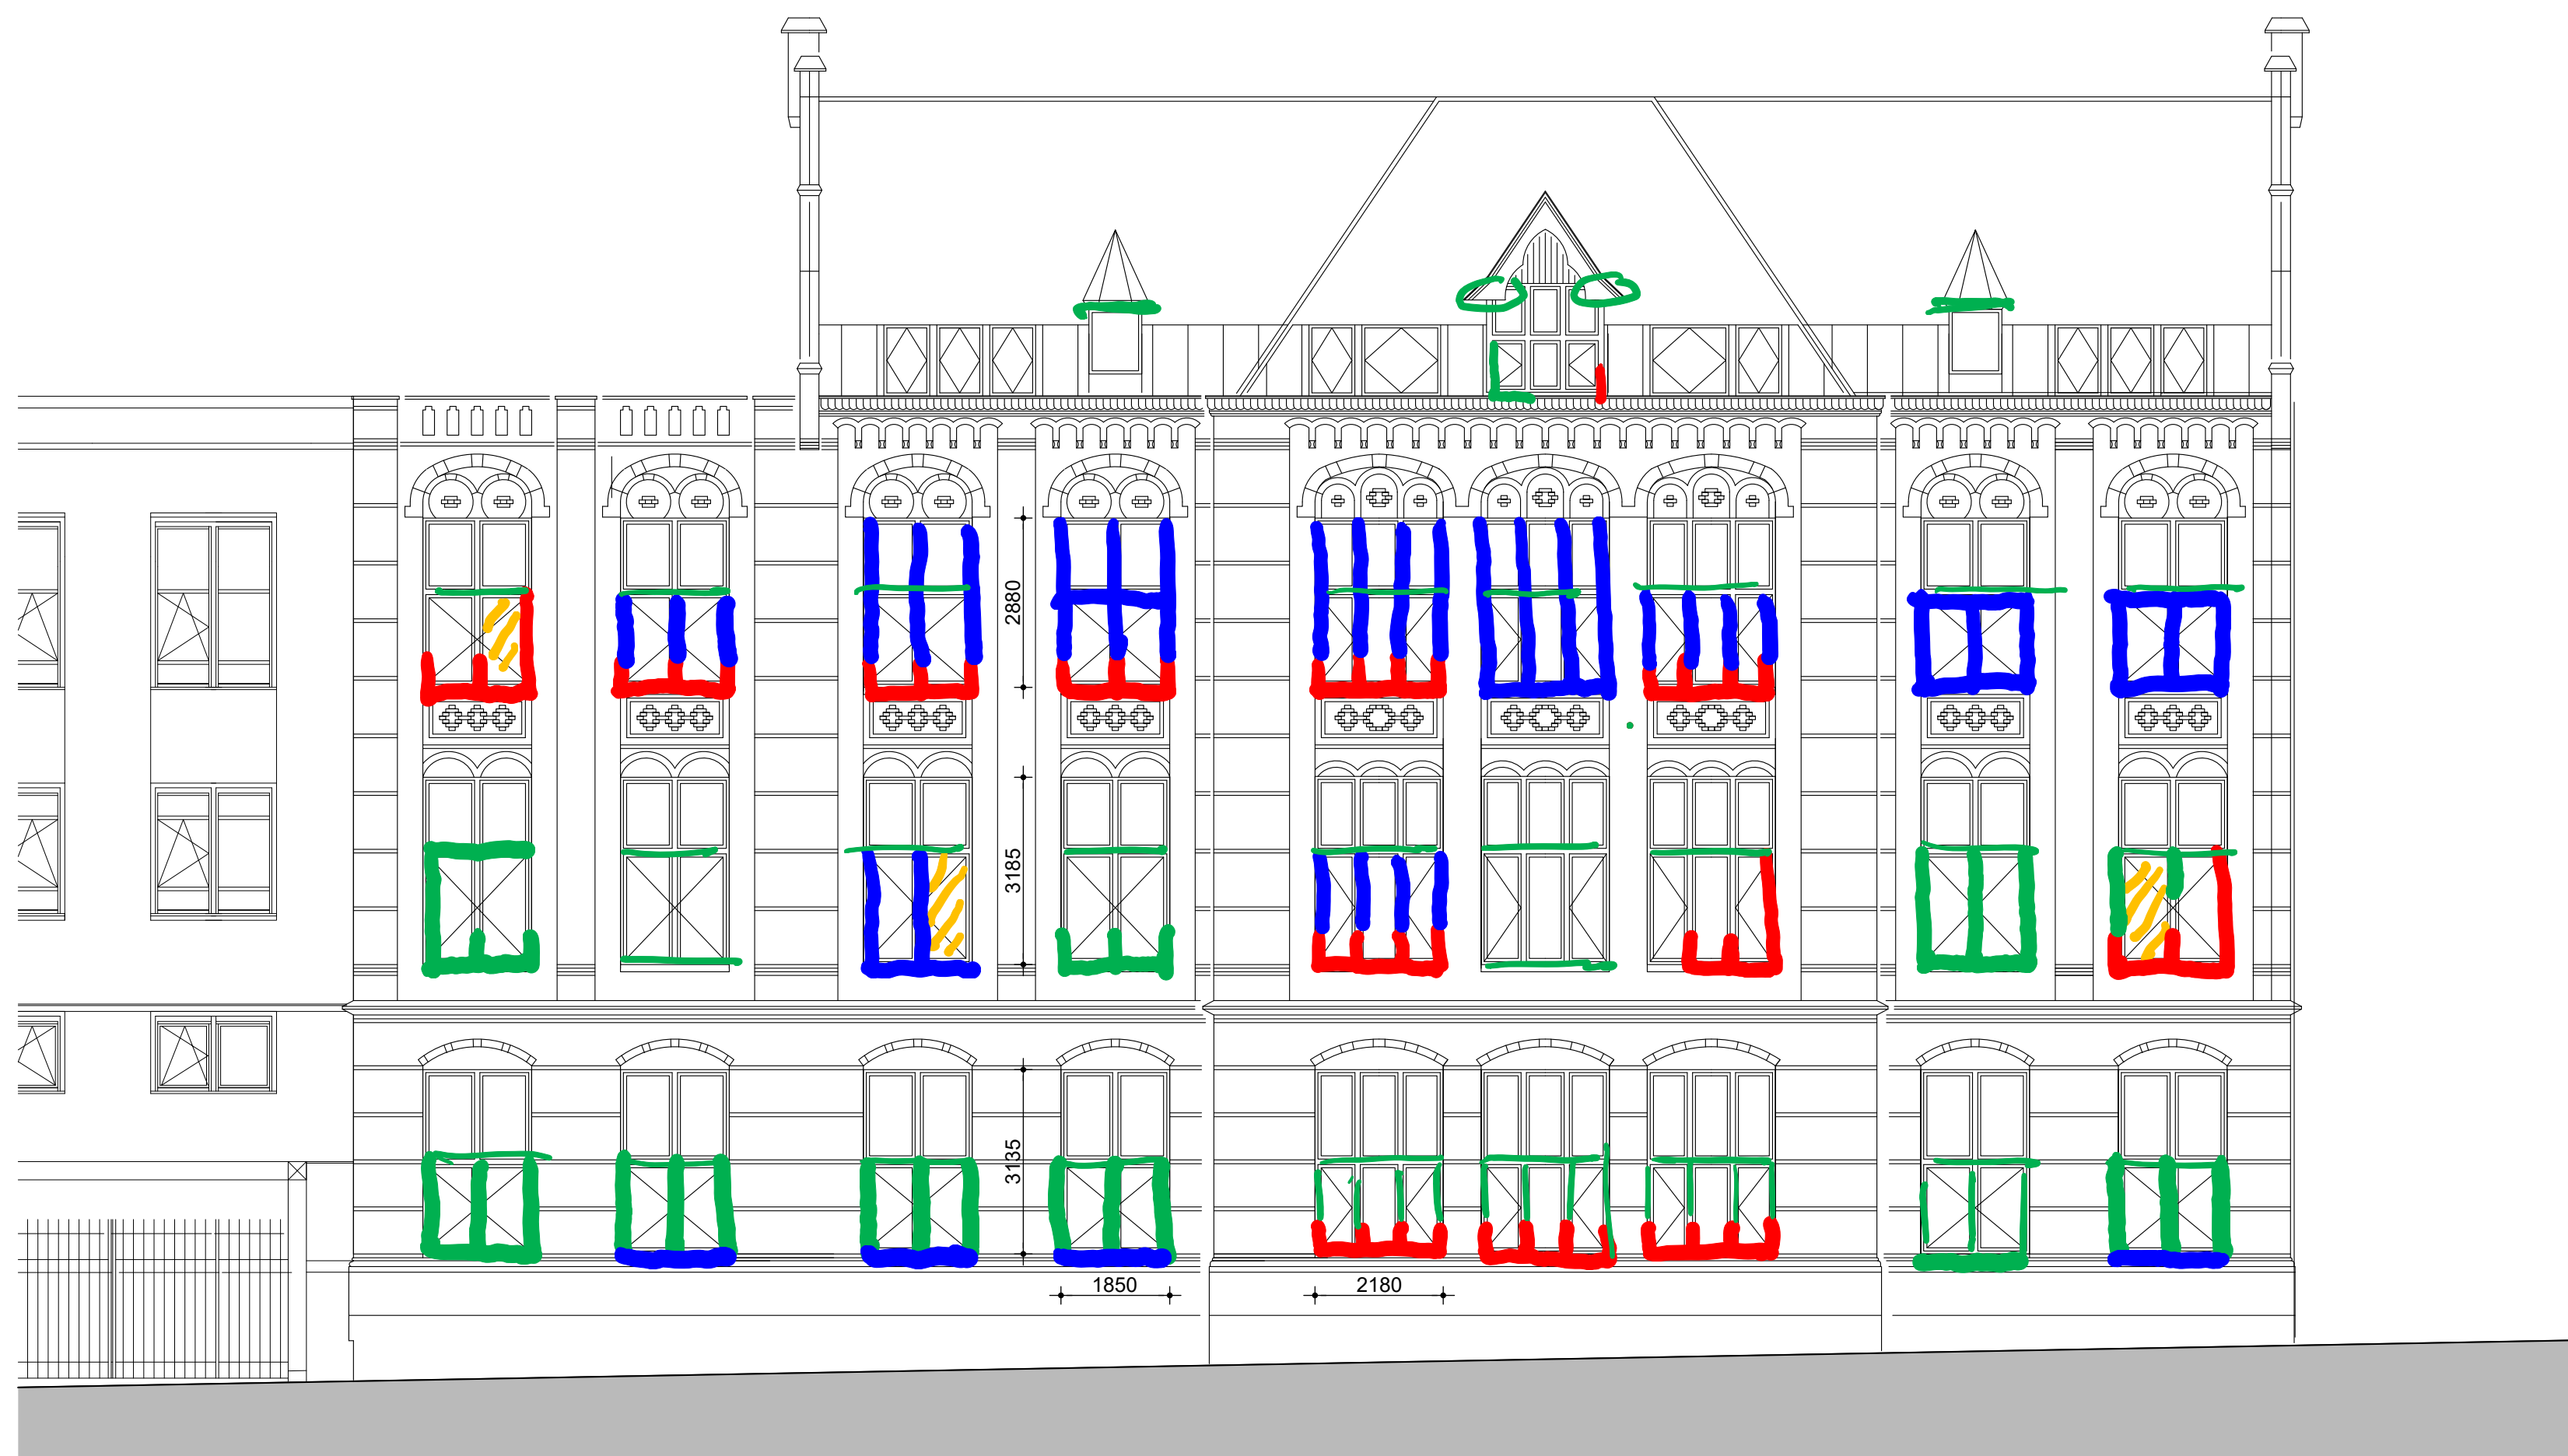
G1

Zuidgevel bestaand

- KOZIJN AANTASTINGEN

TYPE A LICHT

TYPE B MIDDEL

TYPE C ZWAAR

- RAAM AANTASTING ONDERDORPEL ZWAAR

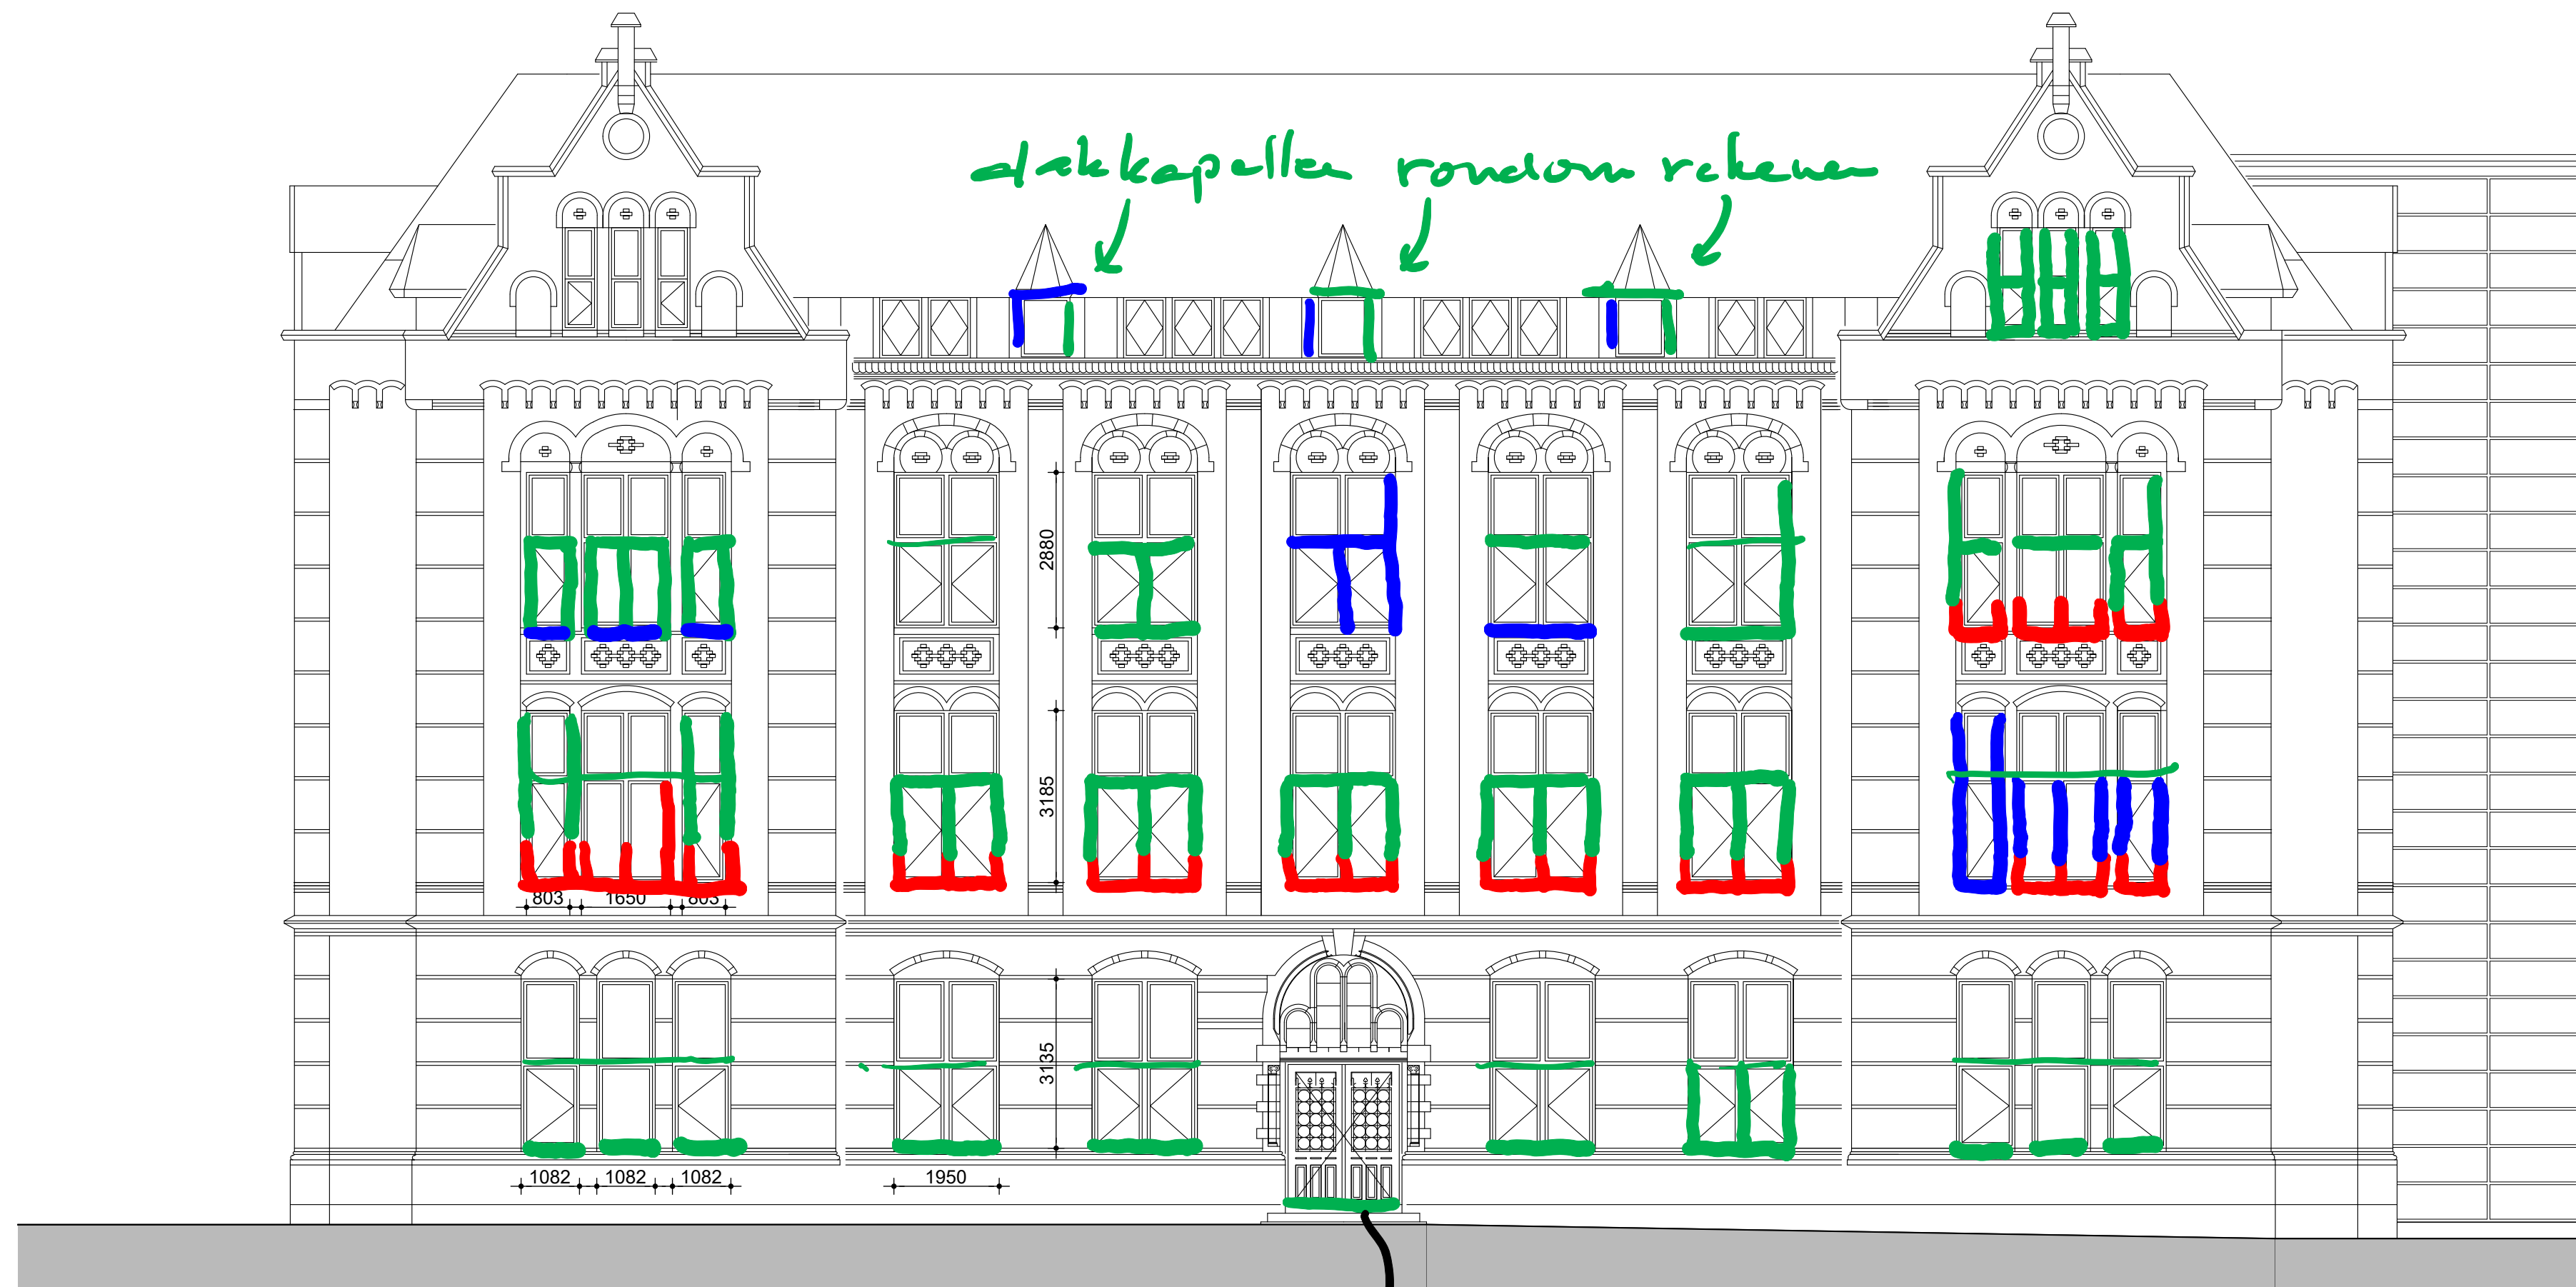
G2

Oostgevel bestaand  
 -kozijn AANTASTINGEN  
 TYPE A: LICHT

TYPE B: MIDDEL

TYPE C: ZWAAR

ok. DEUREN VRIJ ZAGEN

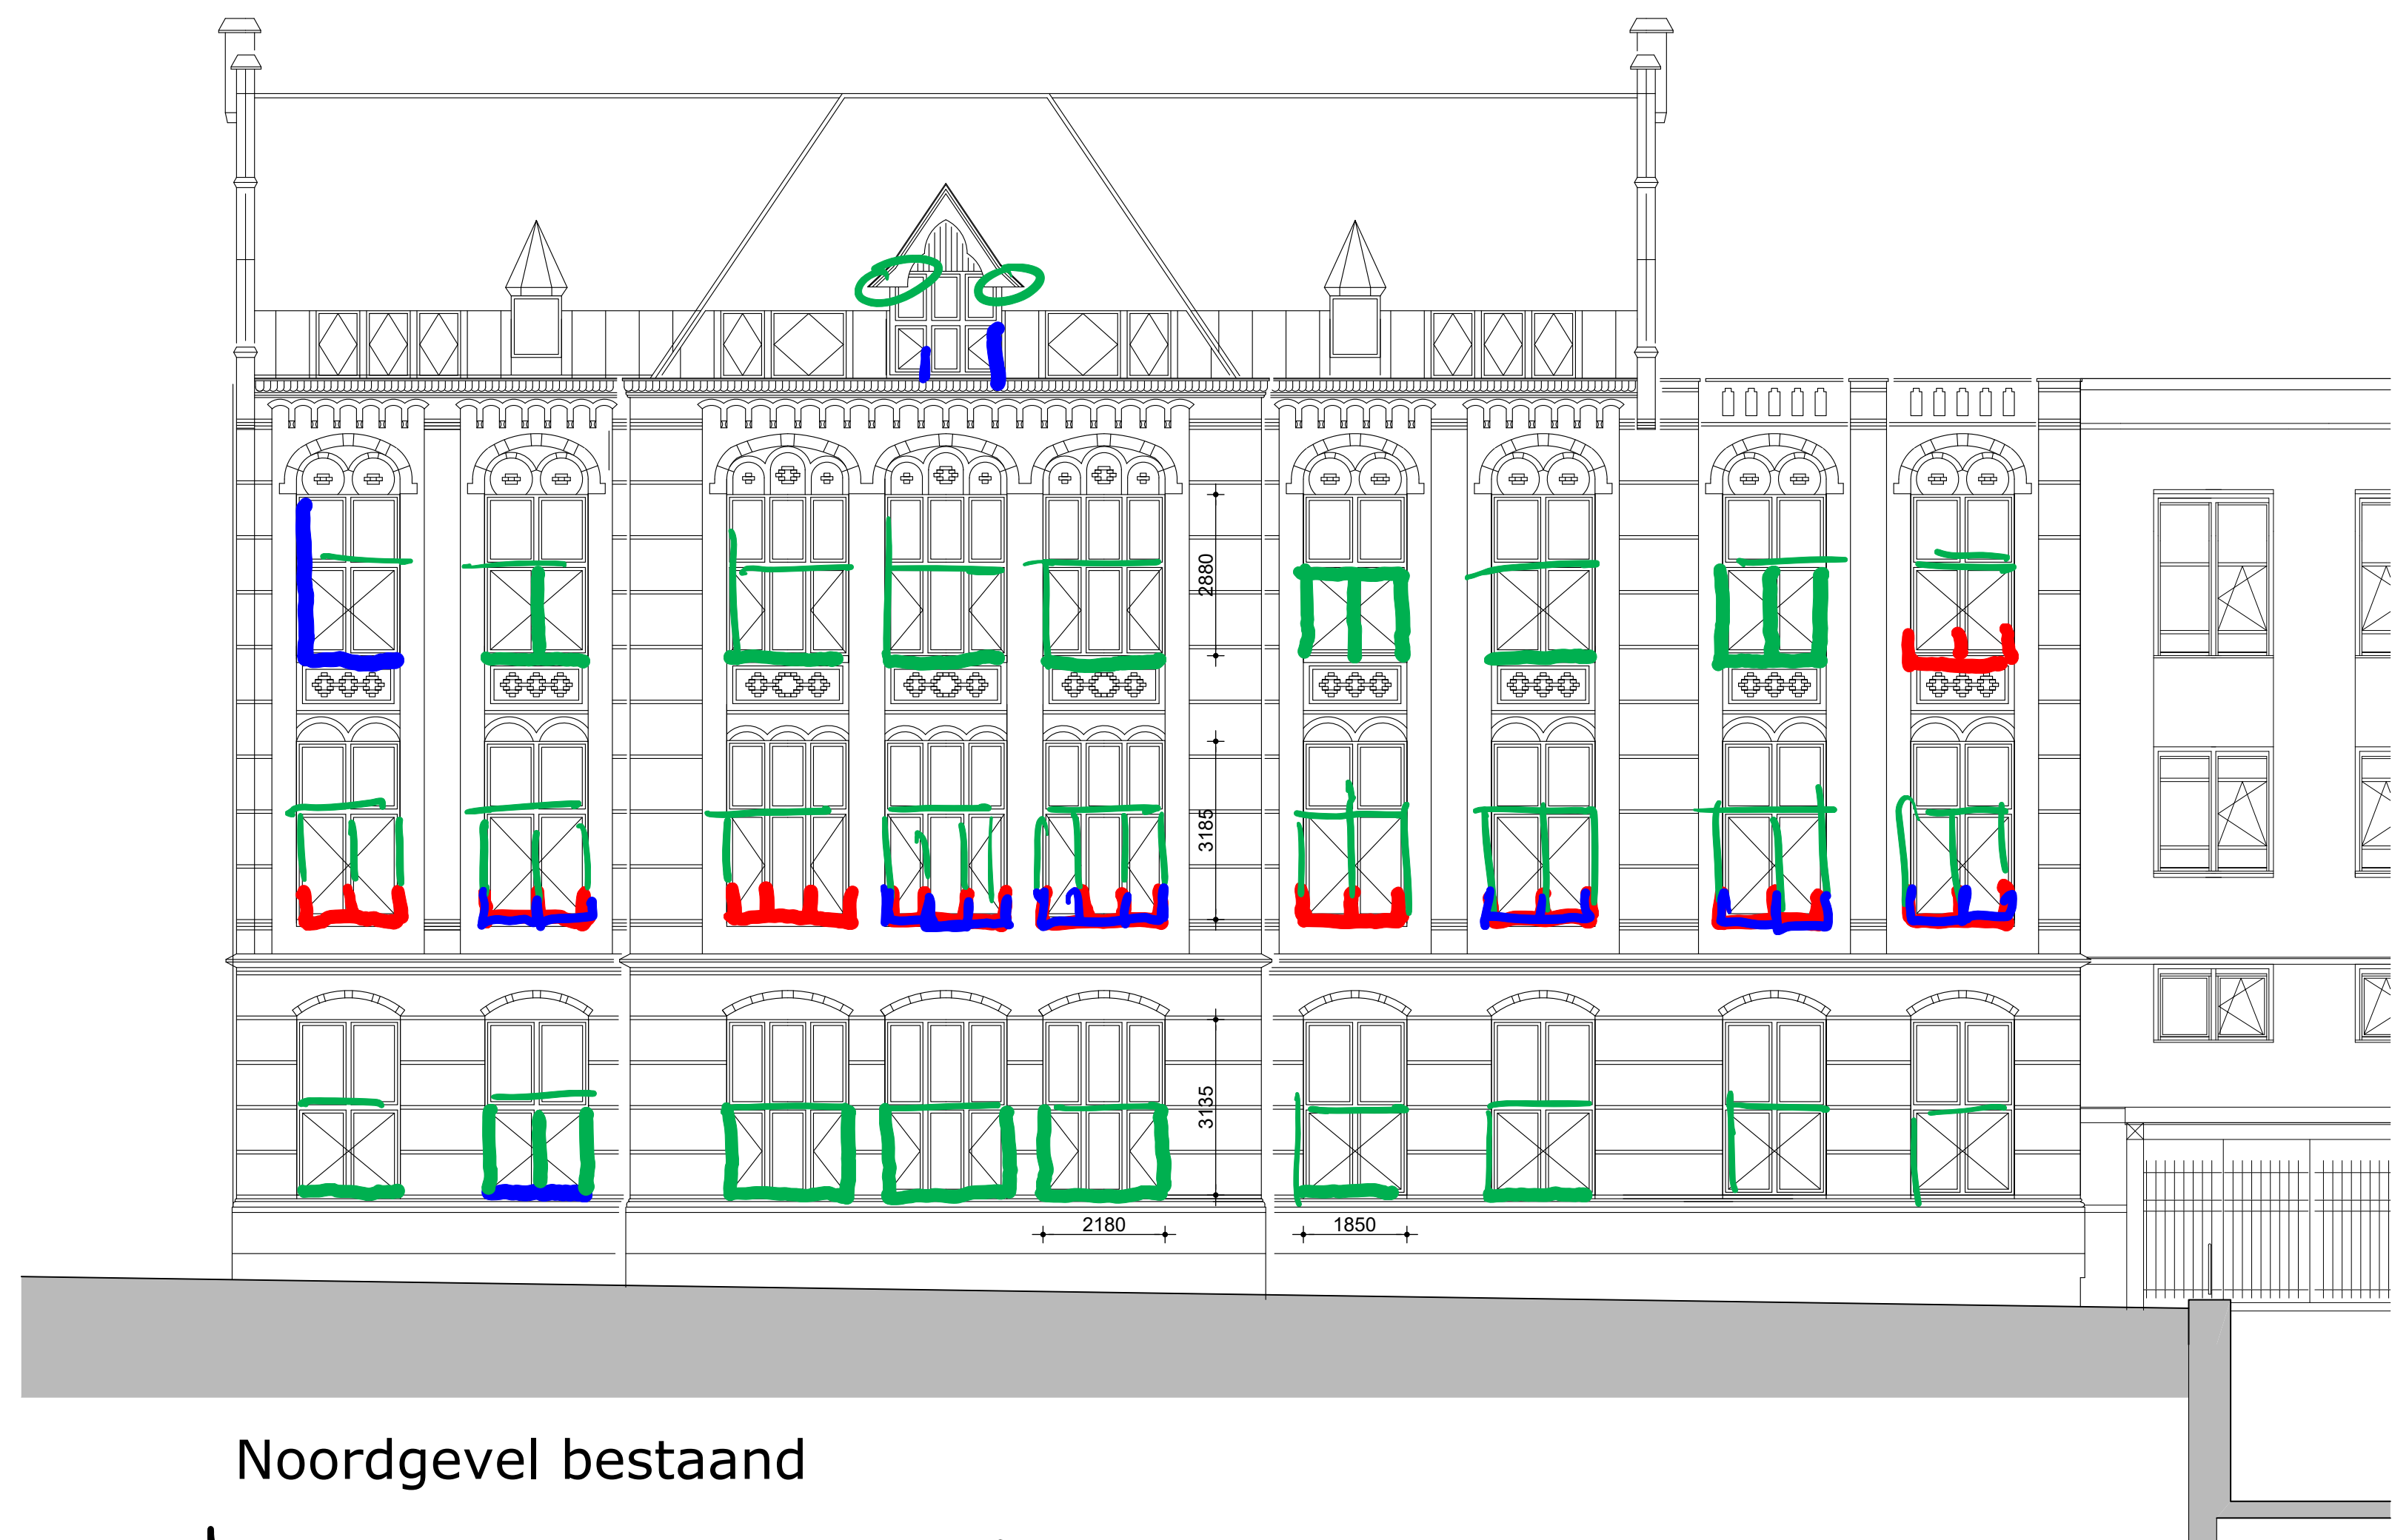
G3

Noordgevel bestaand

- KOZIJNAANTASTINGEN

TYPE A : LICHT

TYPE B : MIDDEL

TYPE C : ZWAAR

bij alle ramen de  
kit 7a ramen vernieuwen  
en aanbrengen

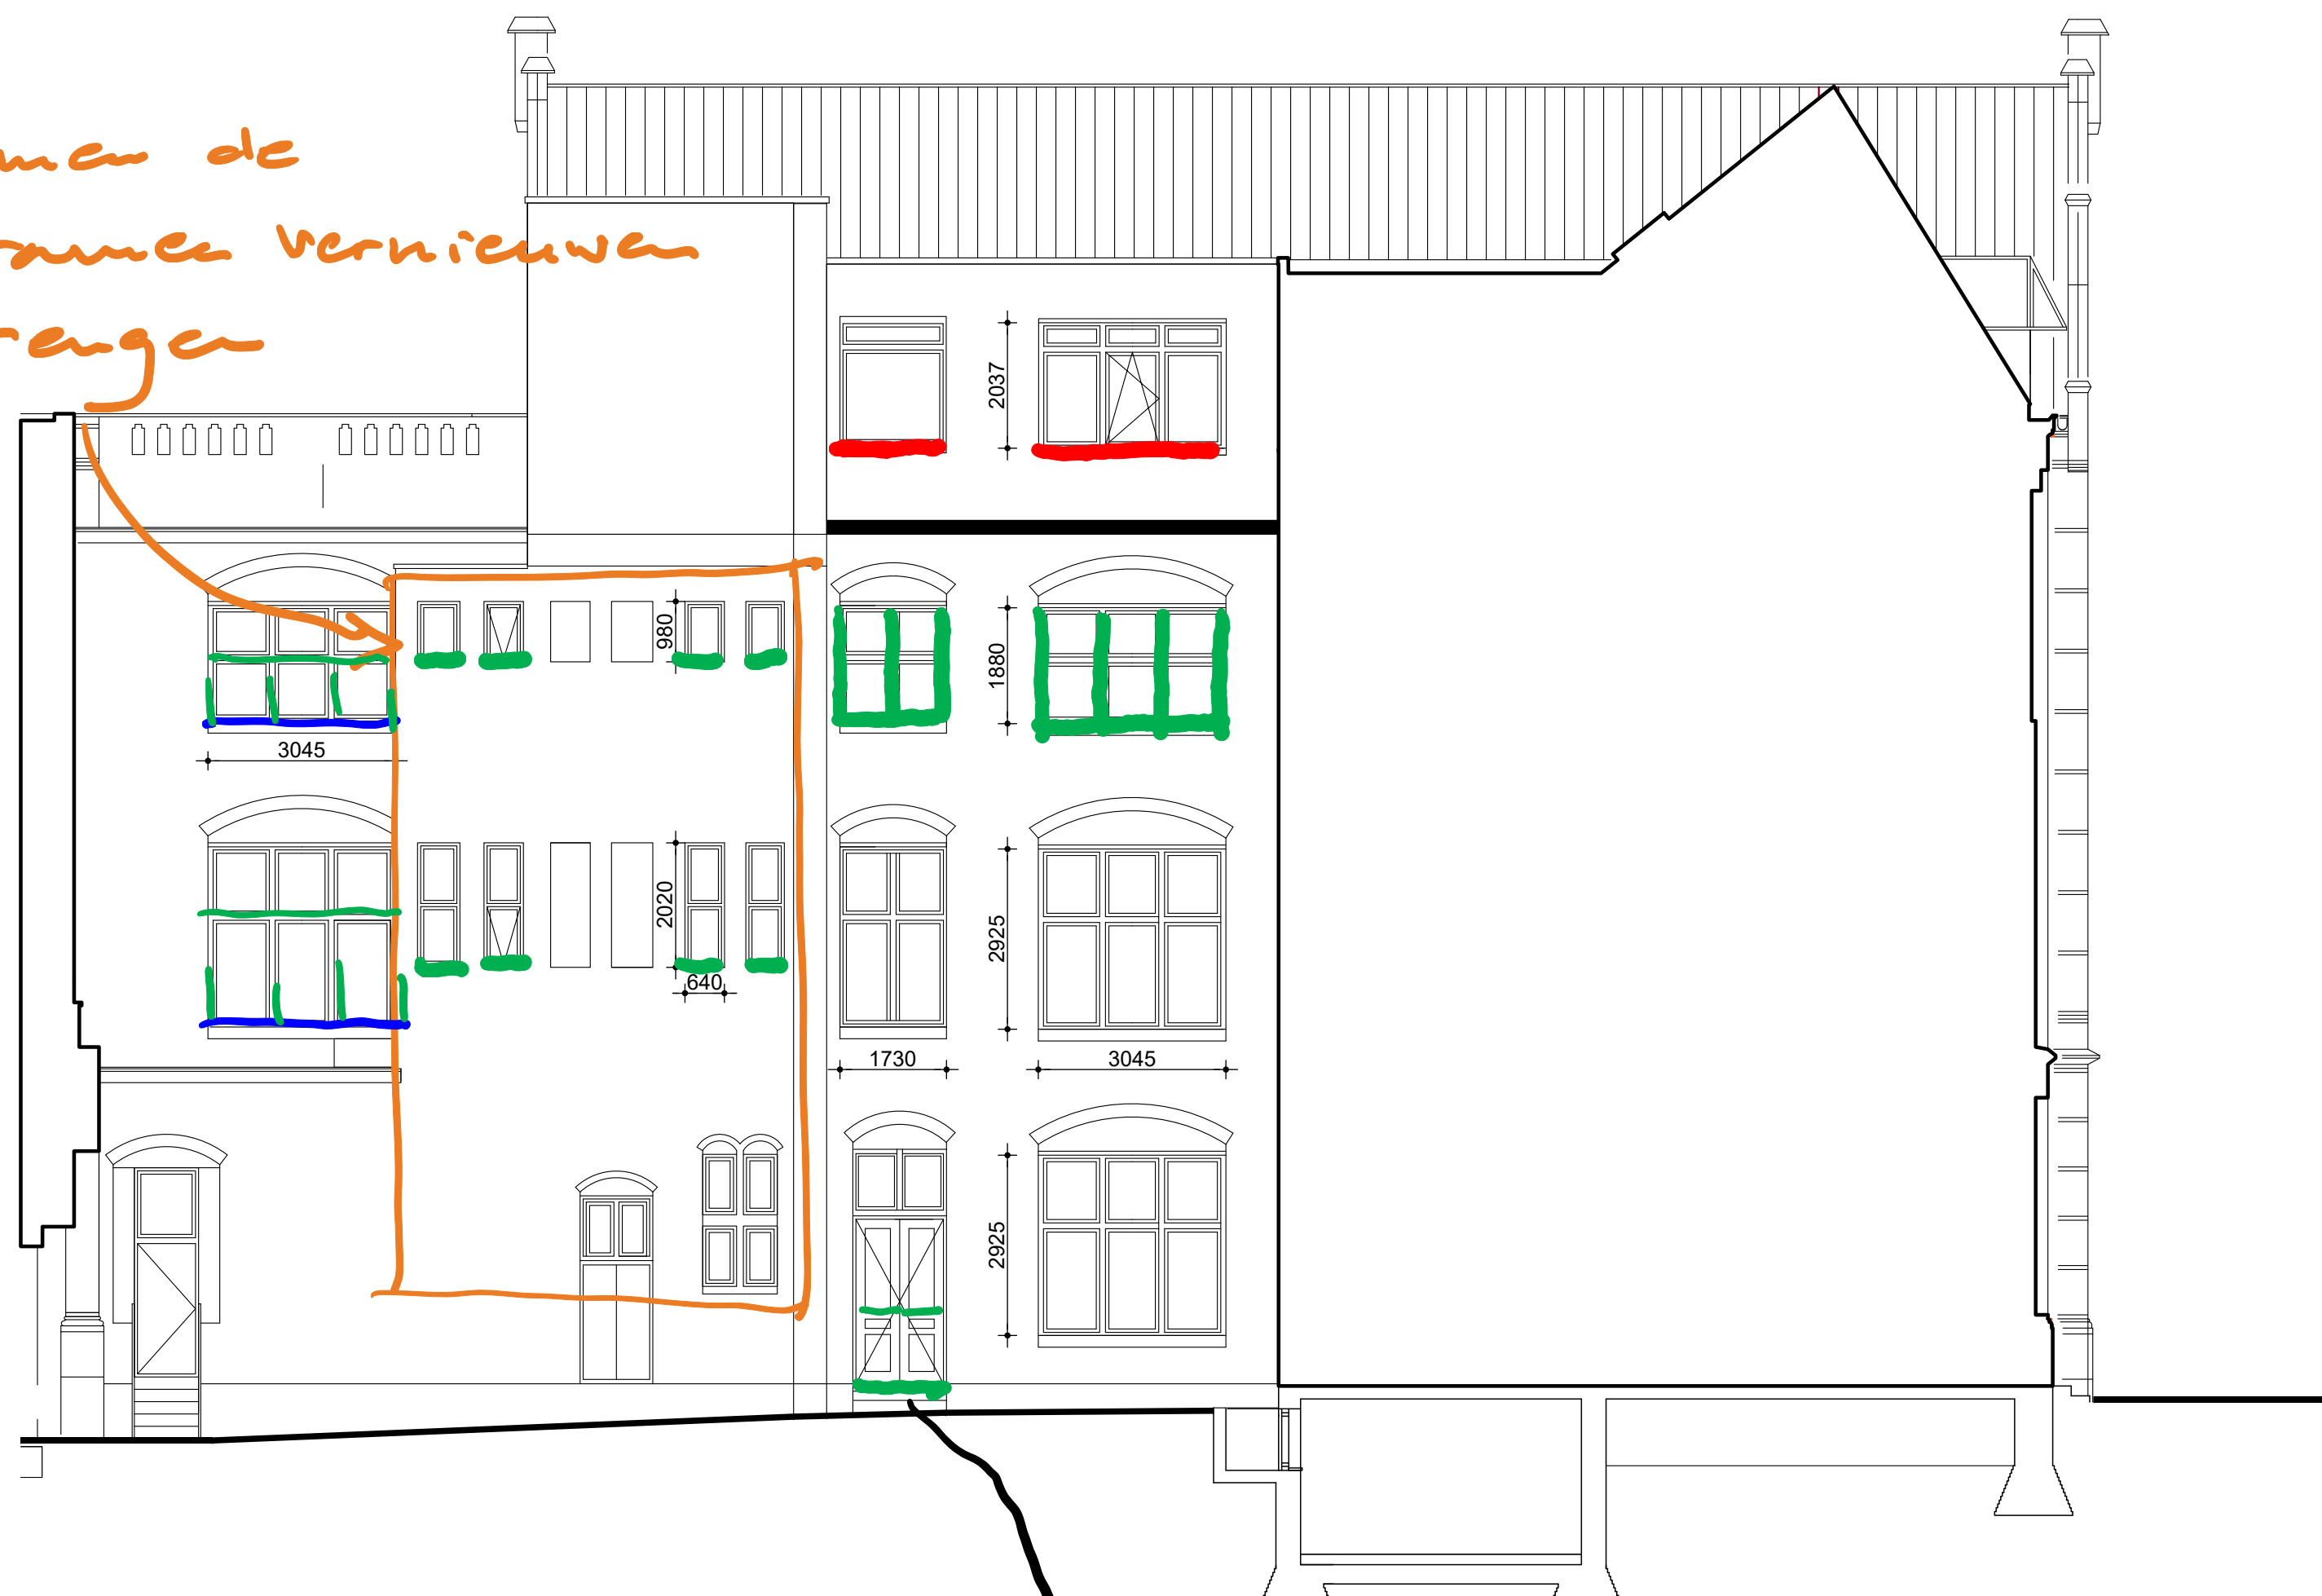
G4

Binnenhof - Zuidgevel bestaand

- KOZIJNAANTASTINGEN

TYPE A: LICHT

TYPE B: MIDDEL

TYPE C: ZWAAR

ok. DEUREN 5 MM AFZAGEN

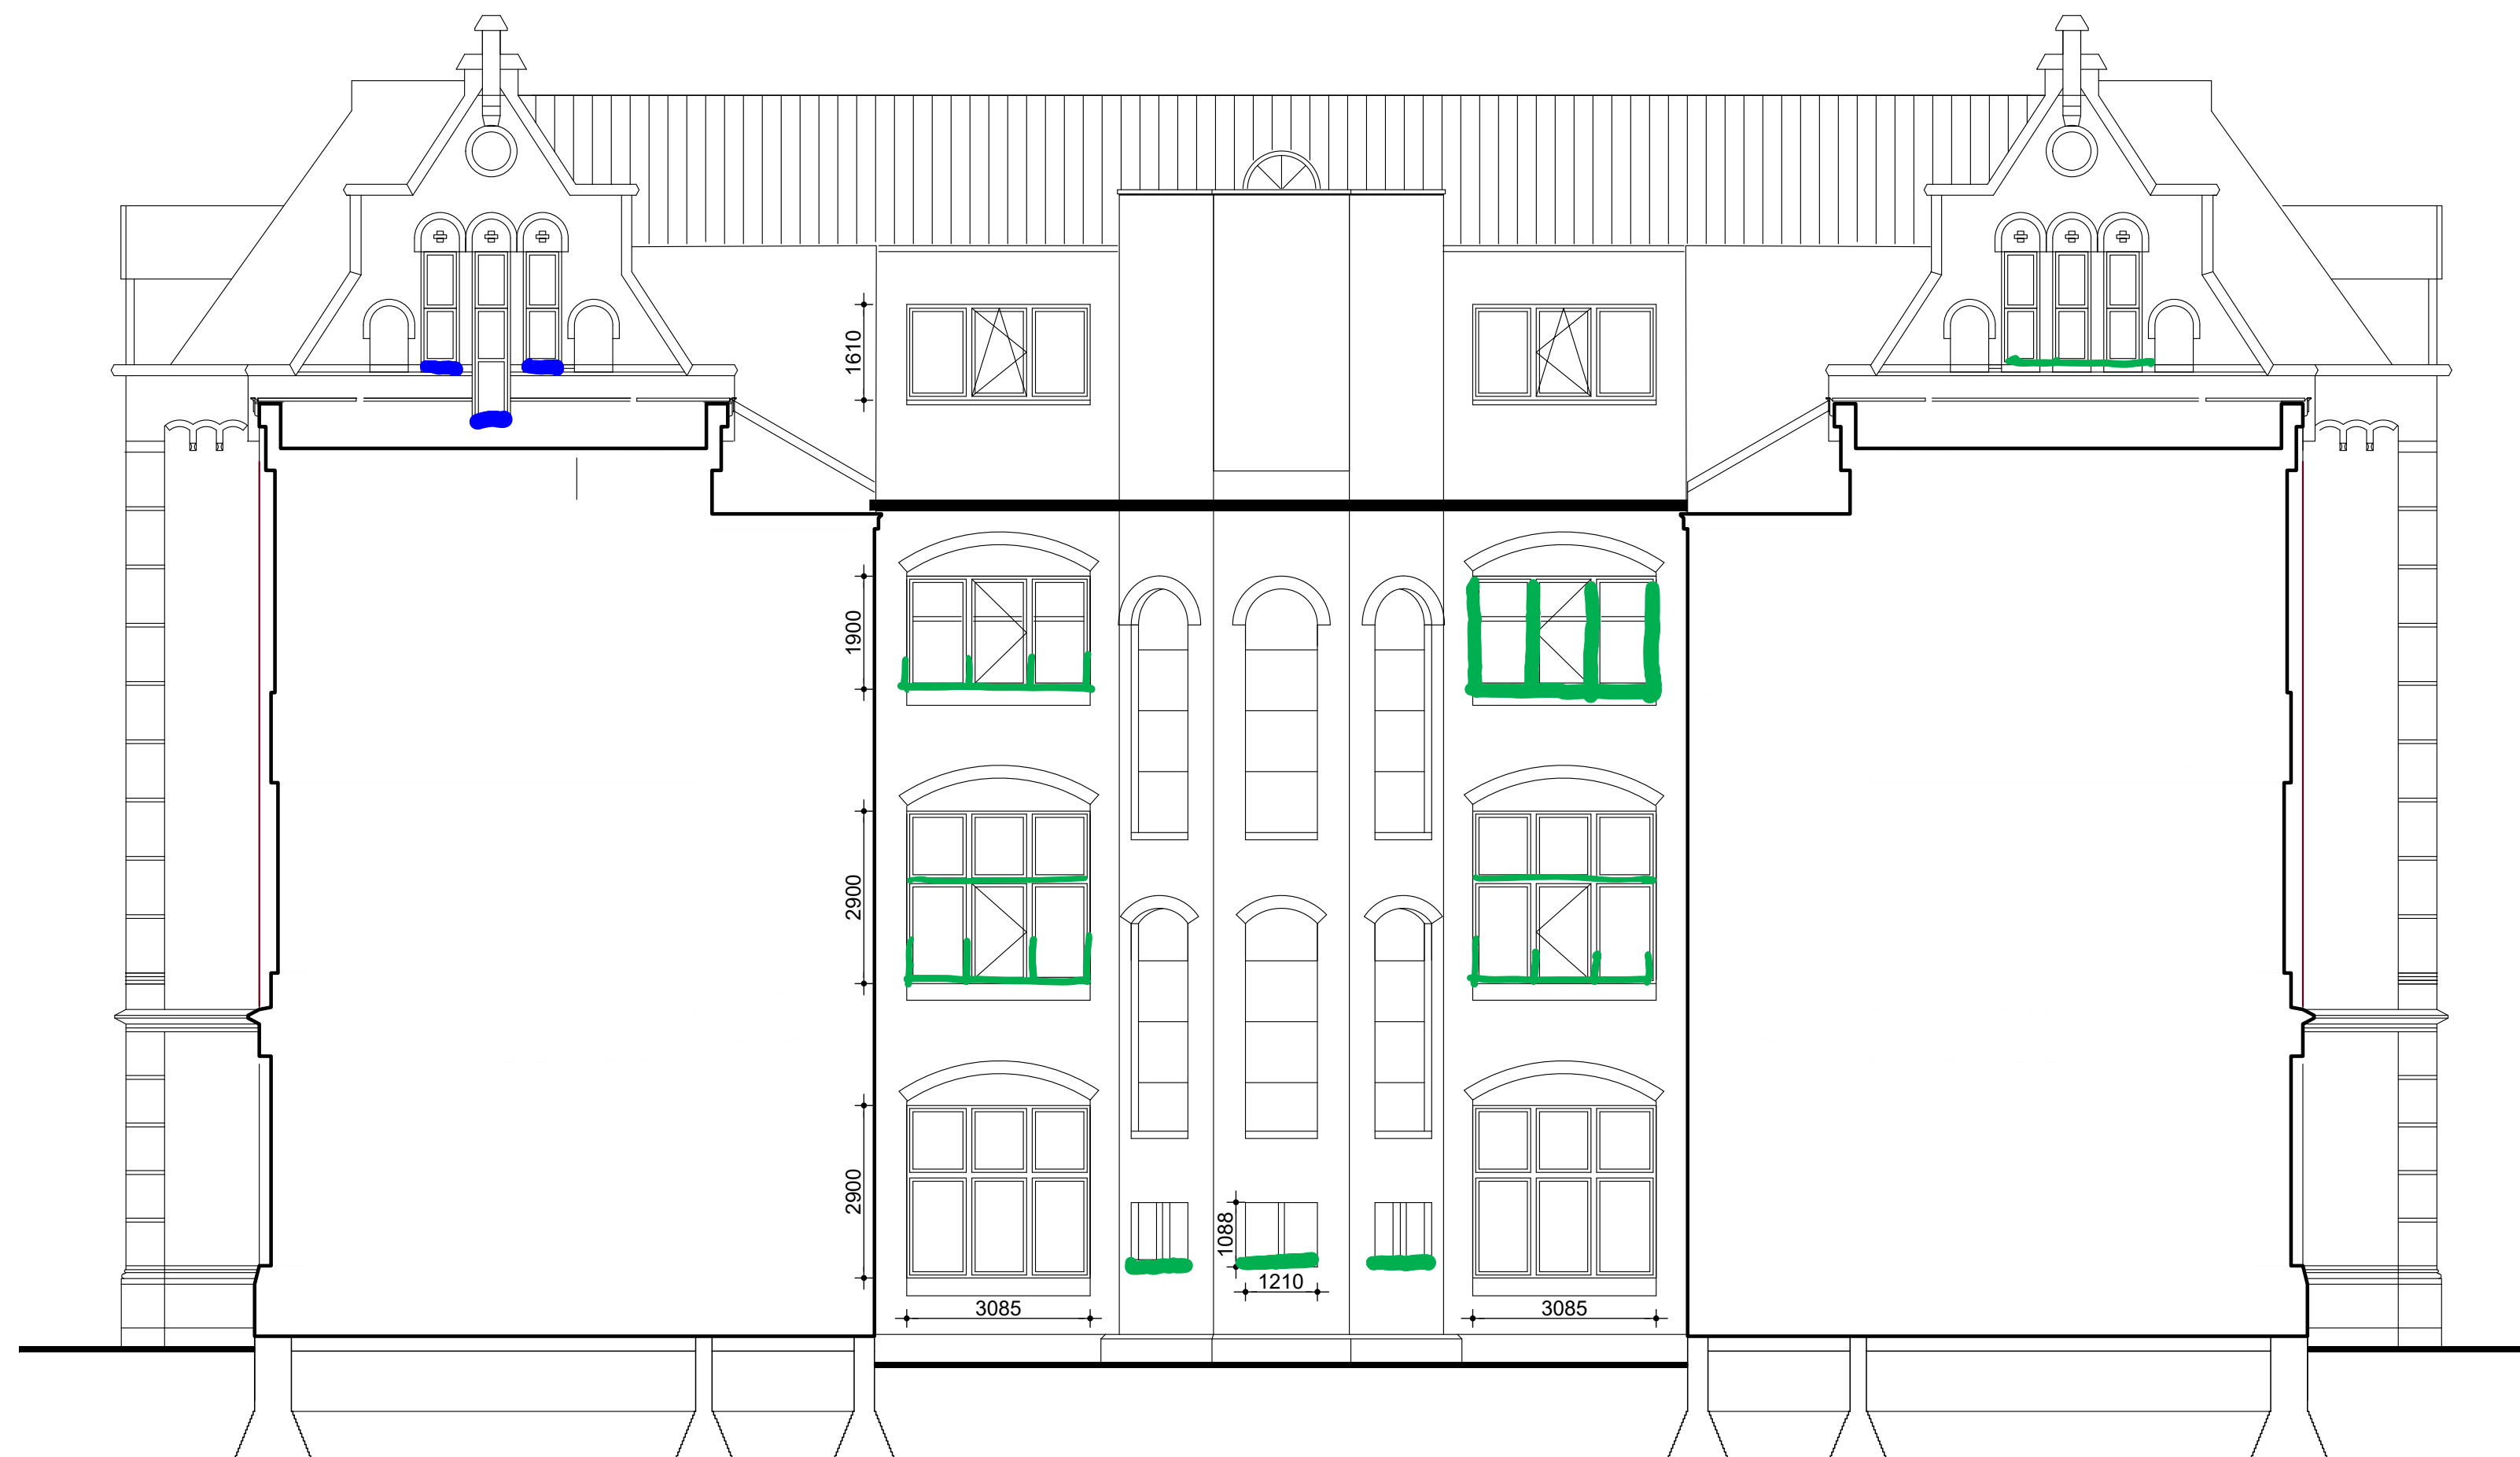
G5

Binnenhof - Westgevel bestaand

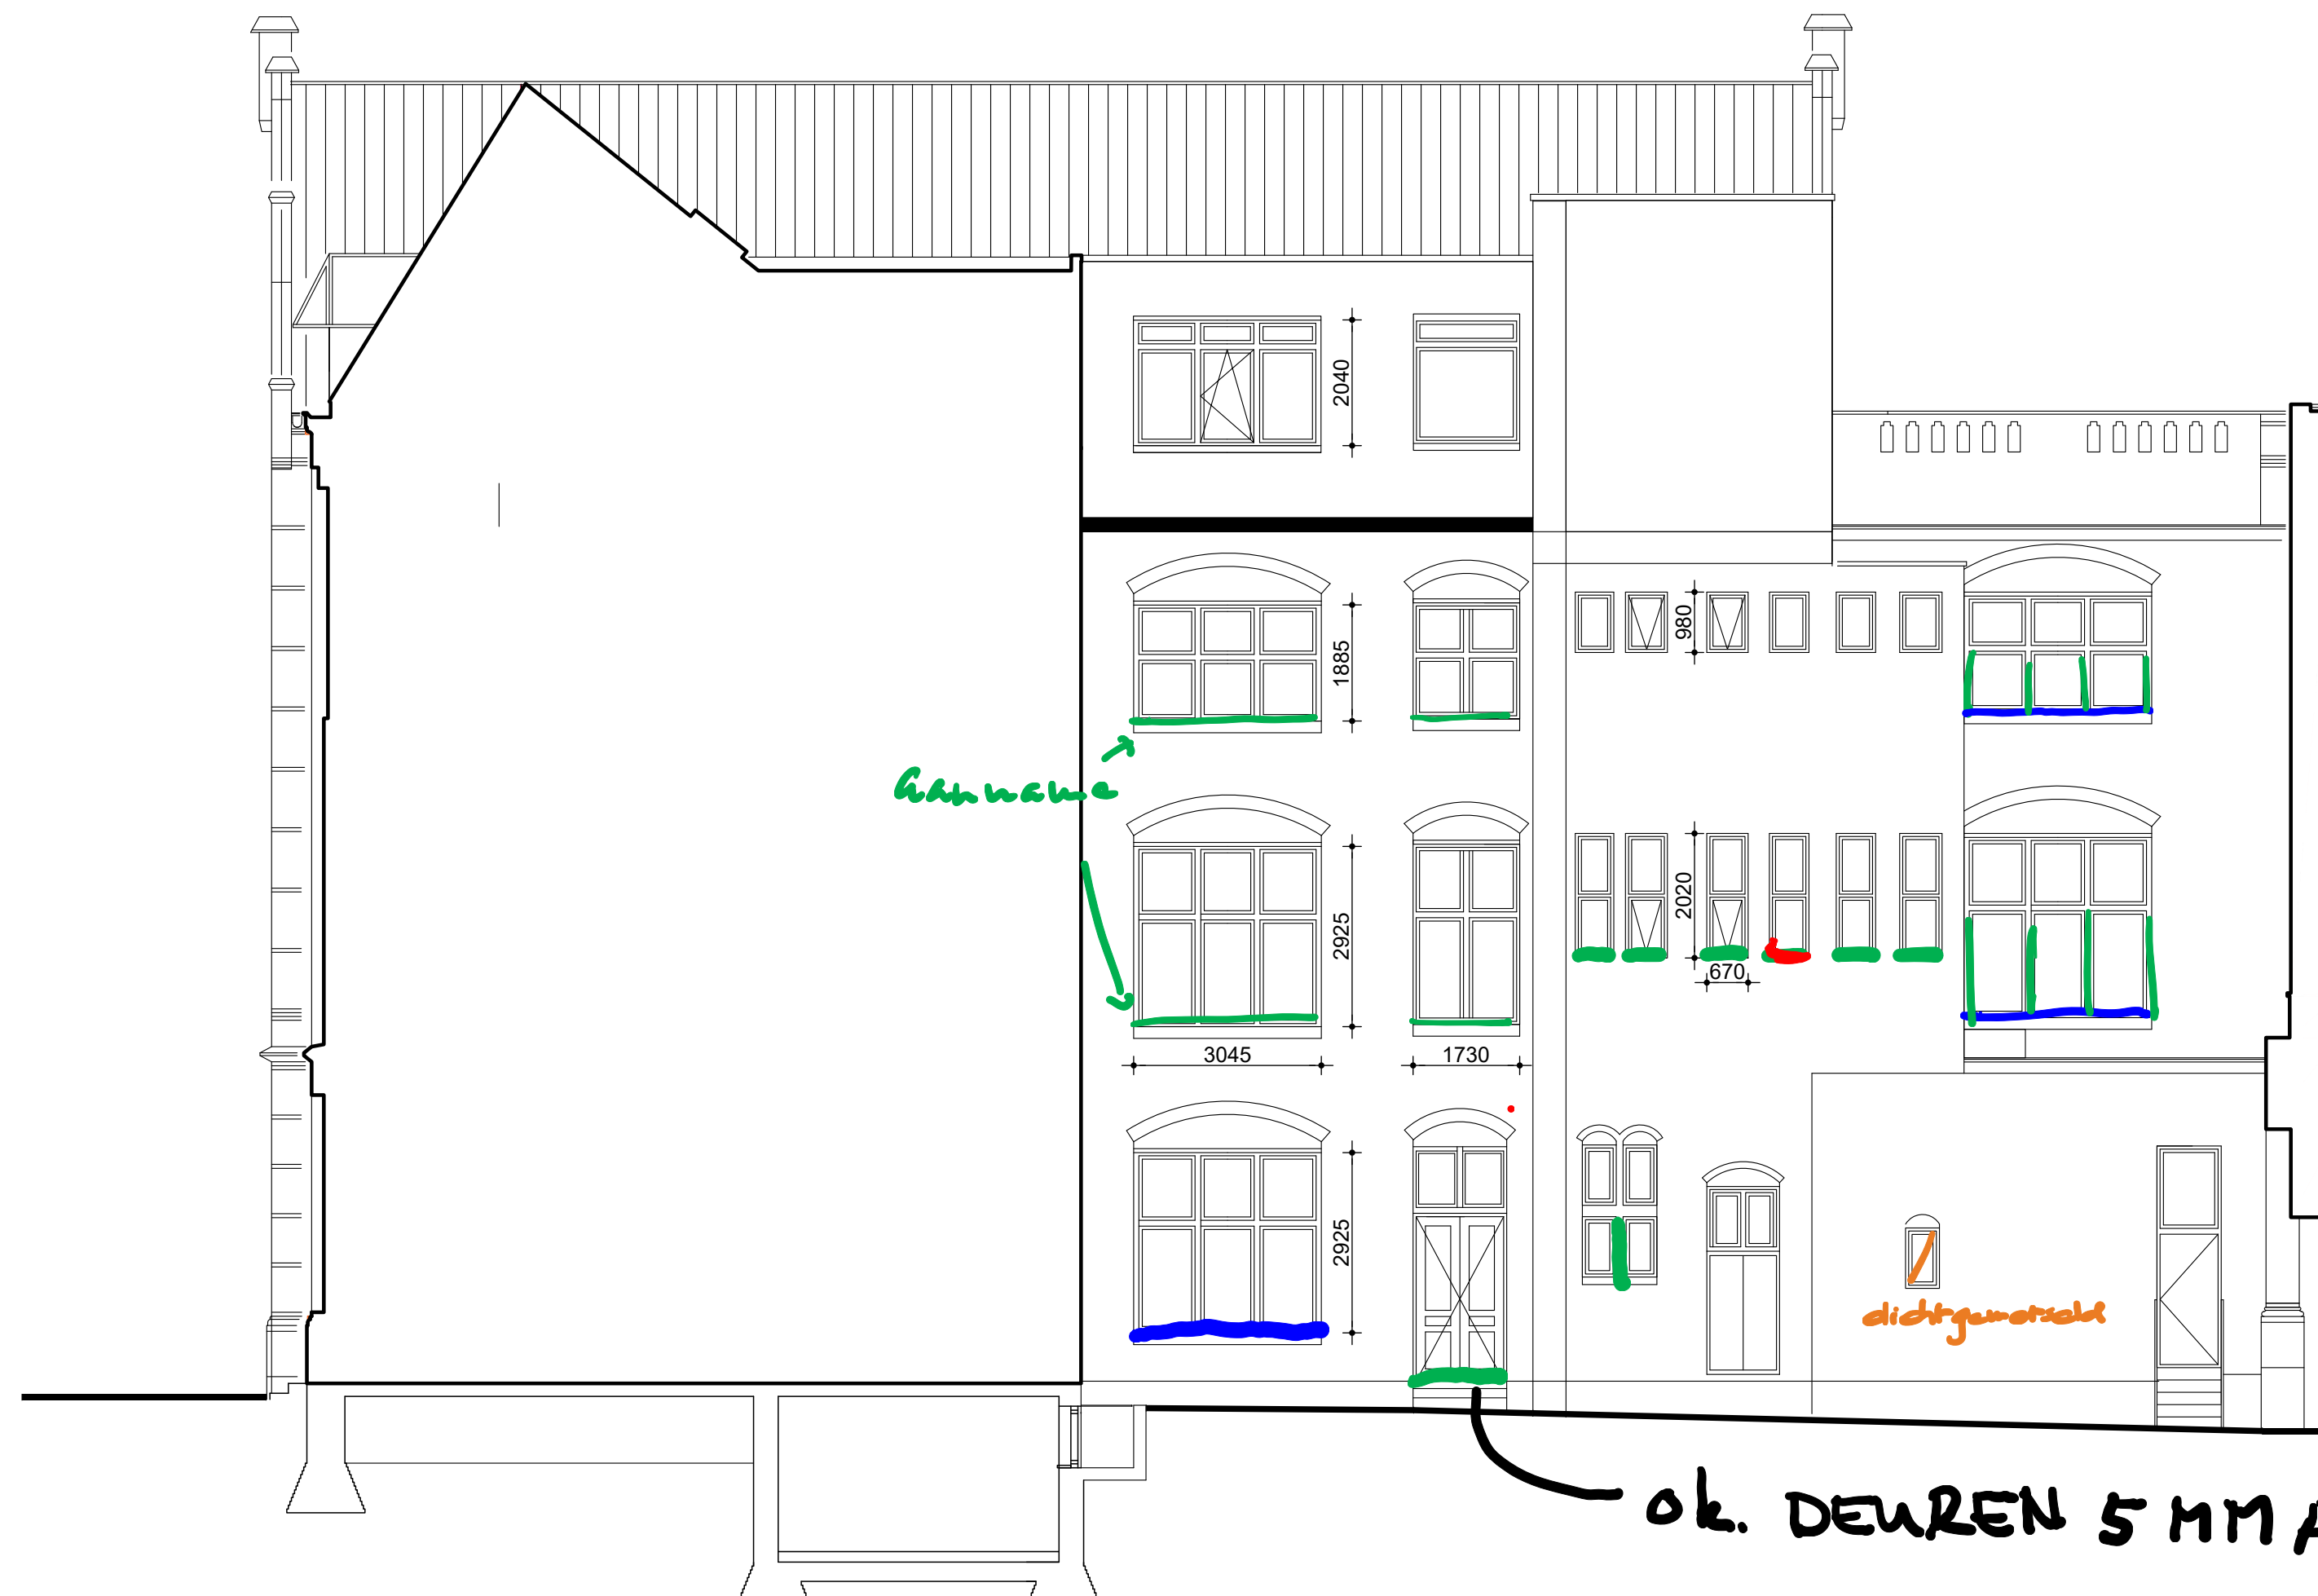
G6

Binnenhof - Noordgevel bestaand

- kozijn aantastingen
- TYPE A: LICHT

- TYPE B: MIDDEL

- TYPE C: ZWAAR
