Gerechtsgebouw Utrecht, Gebouw H: SSR  
Zuidgevel

*Fotokatern bij bestek*

Bureau Vlaardingerbroek heeft een bestek met tekeningen geschreven voor de renovatie en restauratie van het de vm. HBS in Utrecht. Bij de inschrijving en beoordeling van de plannen ontstond behoefte aan een fotokatern waarin de diverse schades zichtbaar gemaakt worden. Bijgaande rapportage is bedoeld om in die behoefte te voorzien.

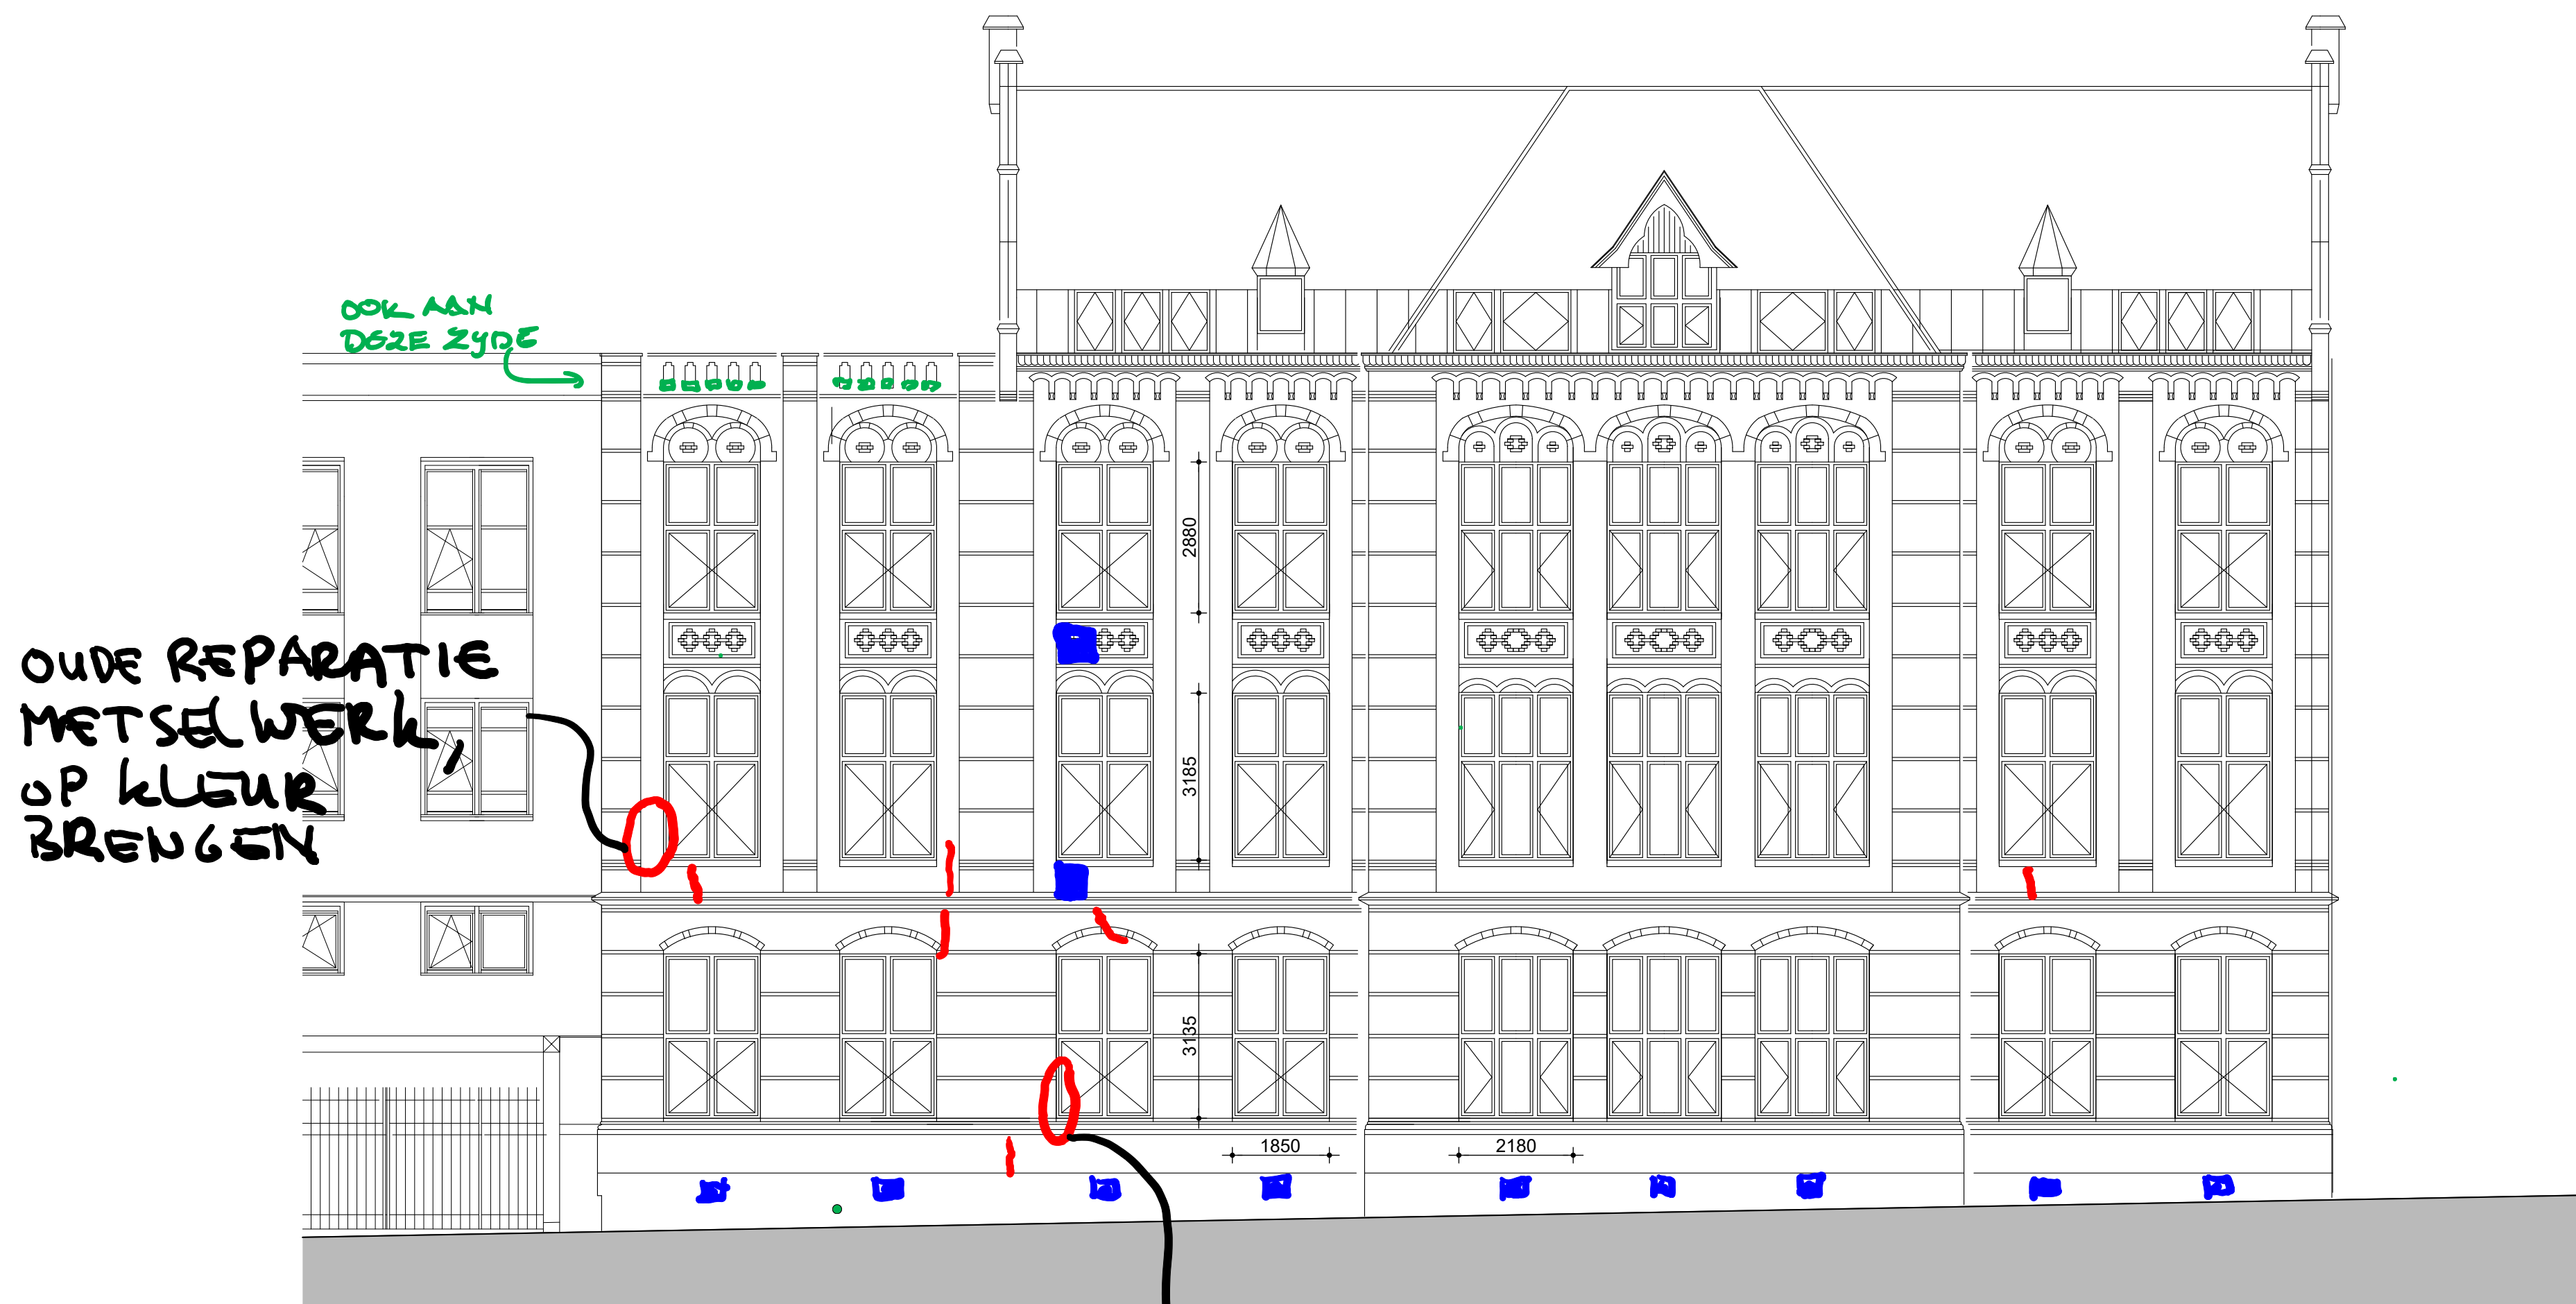
G1

Zuidgevel bestaand

METSELWERK BESCHADIGD (1CM DIK LOS ZITTEN)

- METSELWERK SCHEUREN
- STALEN GEVELROOSTERS
- TRIFLEX DICHTINGEN
- BY BALUSTRADIE

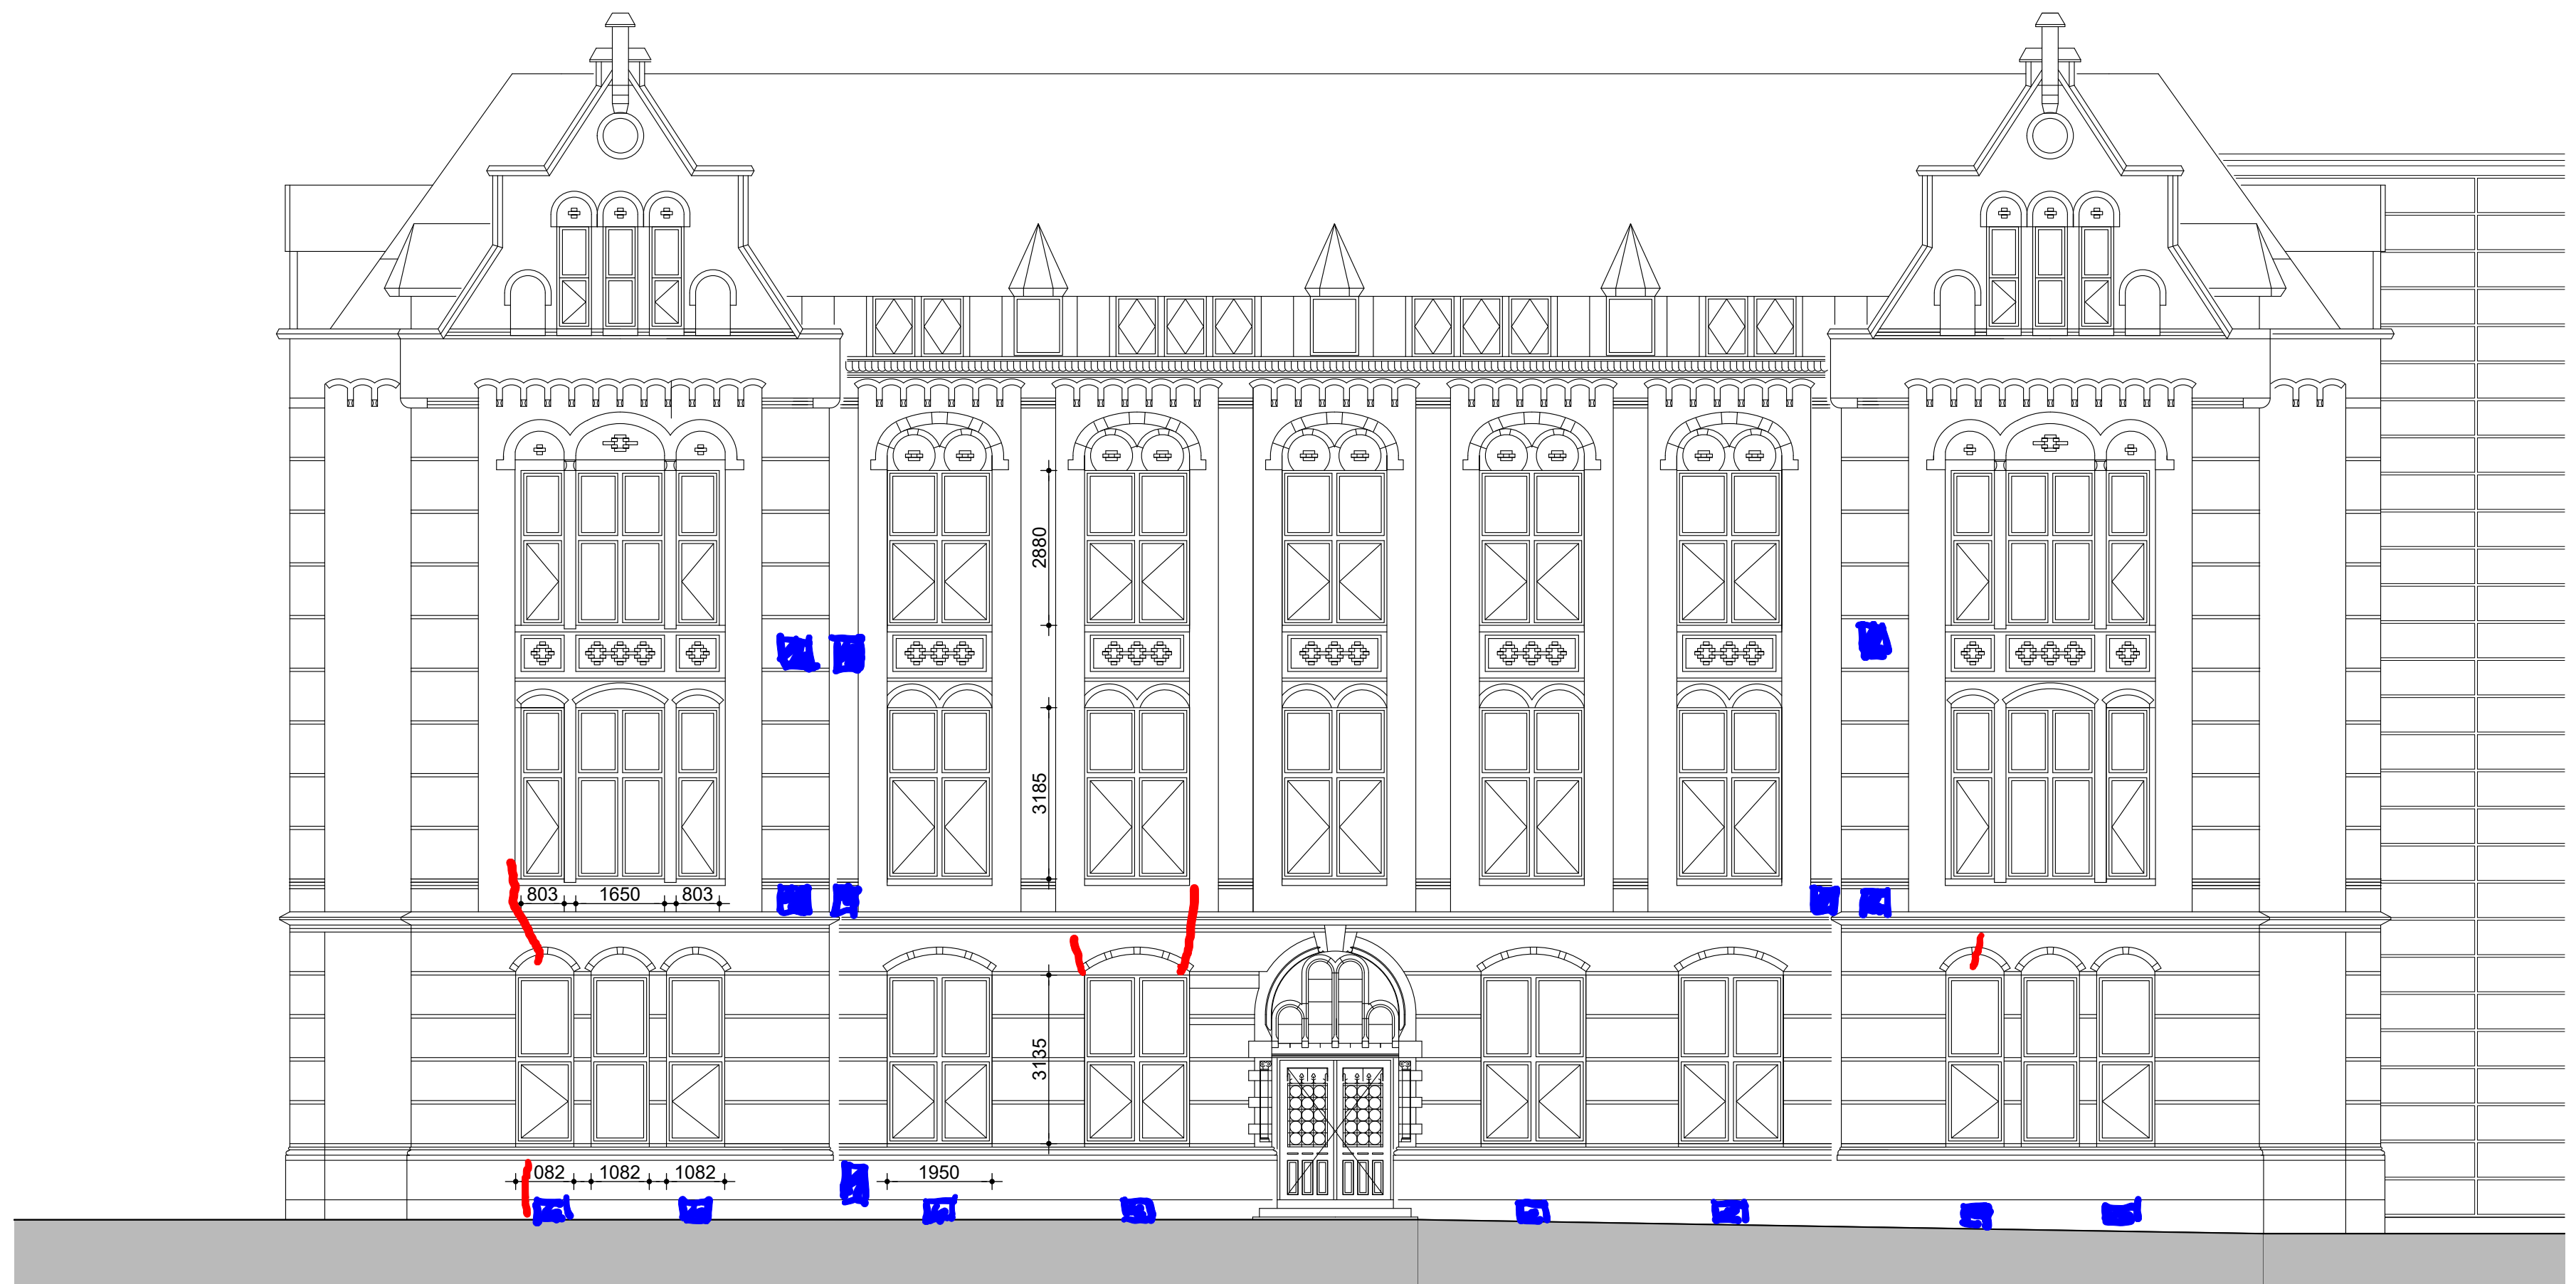
G2

Oostgevel bestaand

- METSELWERK SCHEUKEN

- STAALEN GEVELROOSTERS

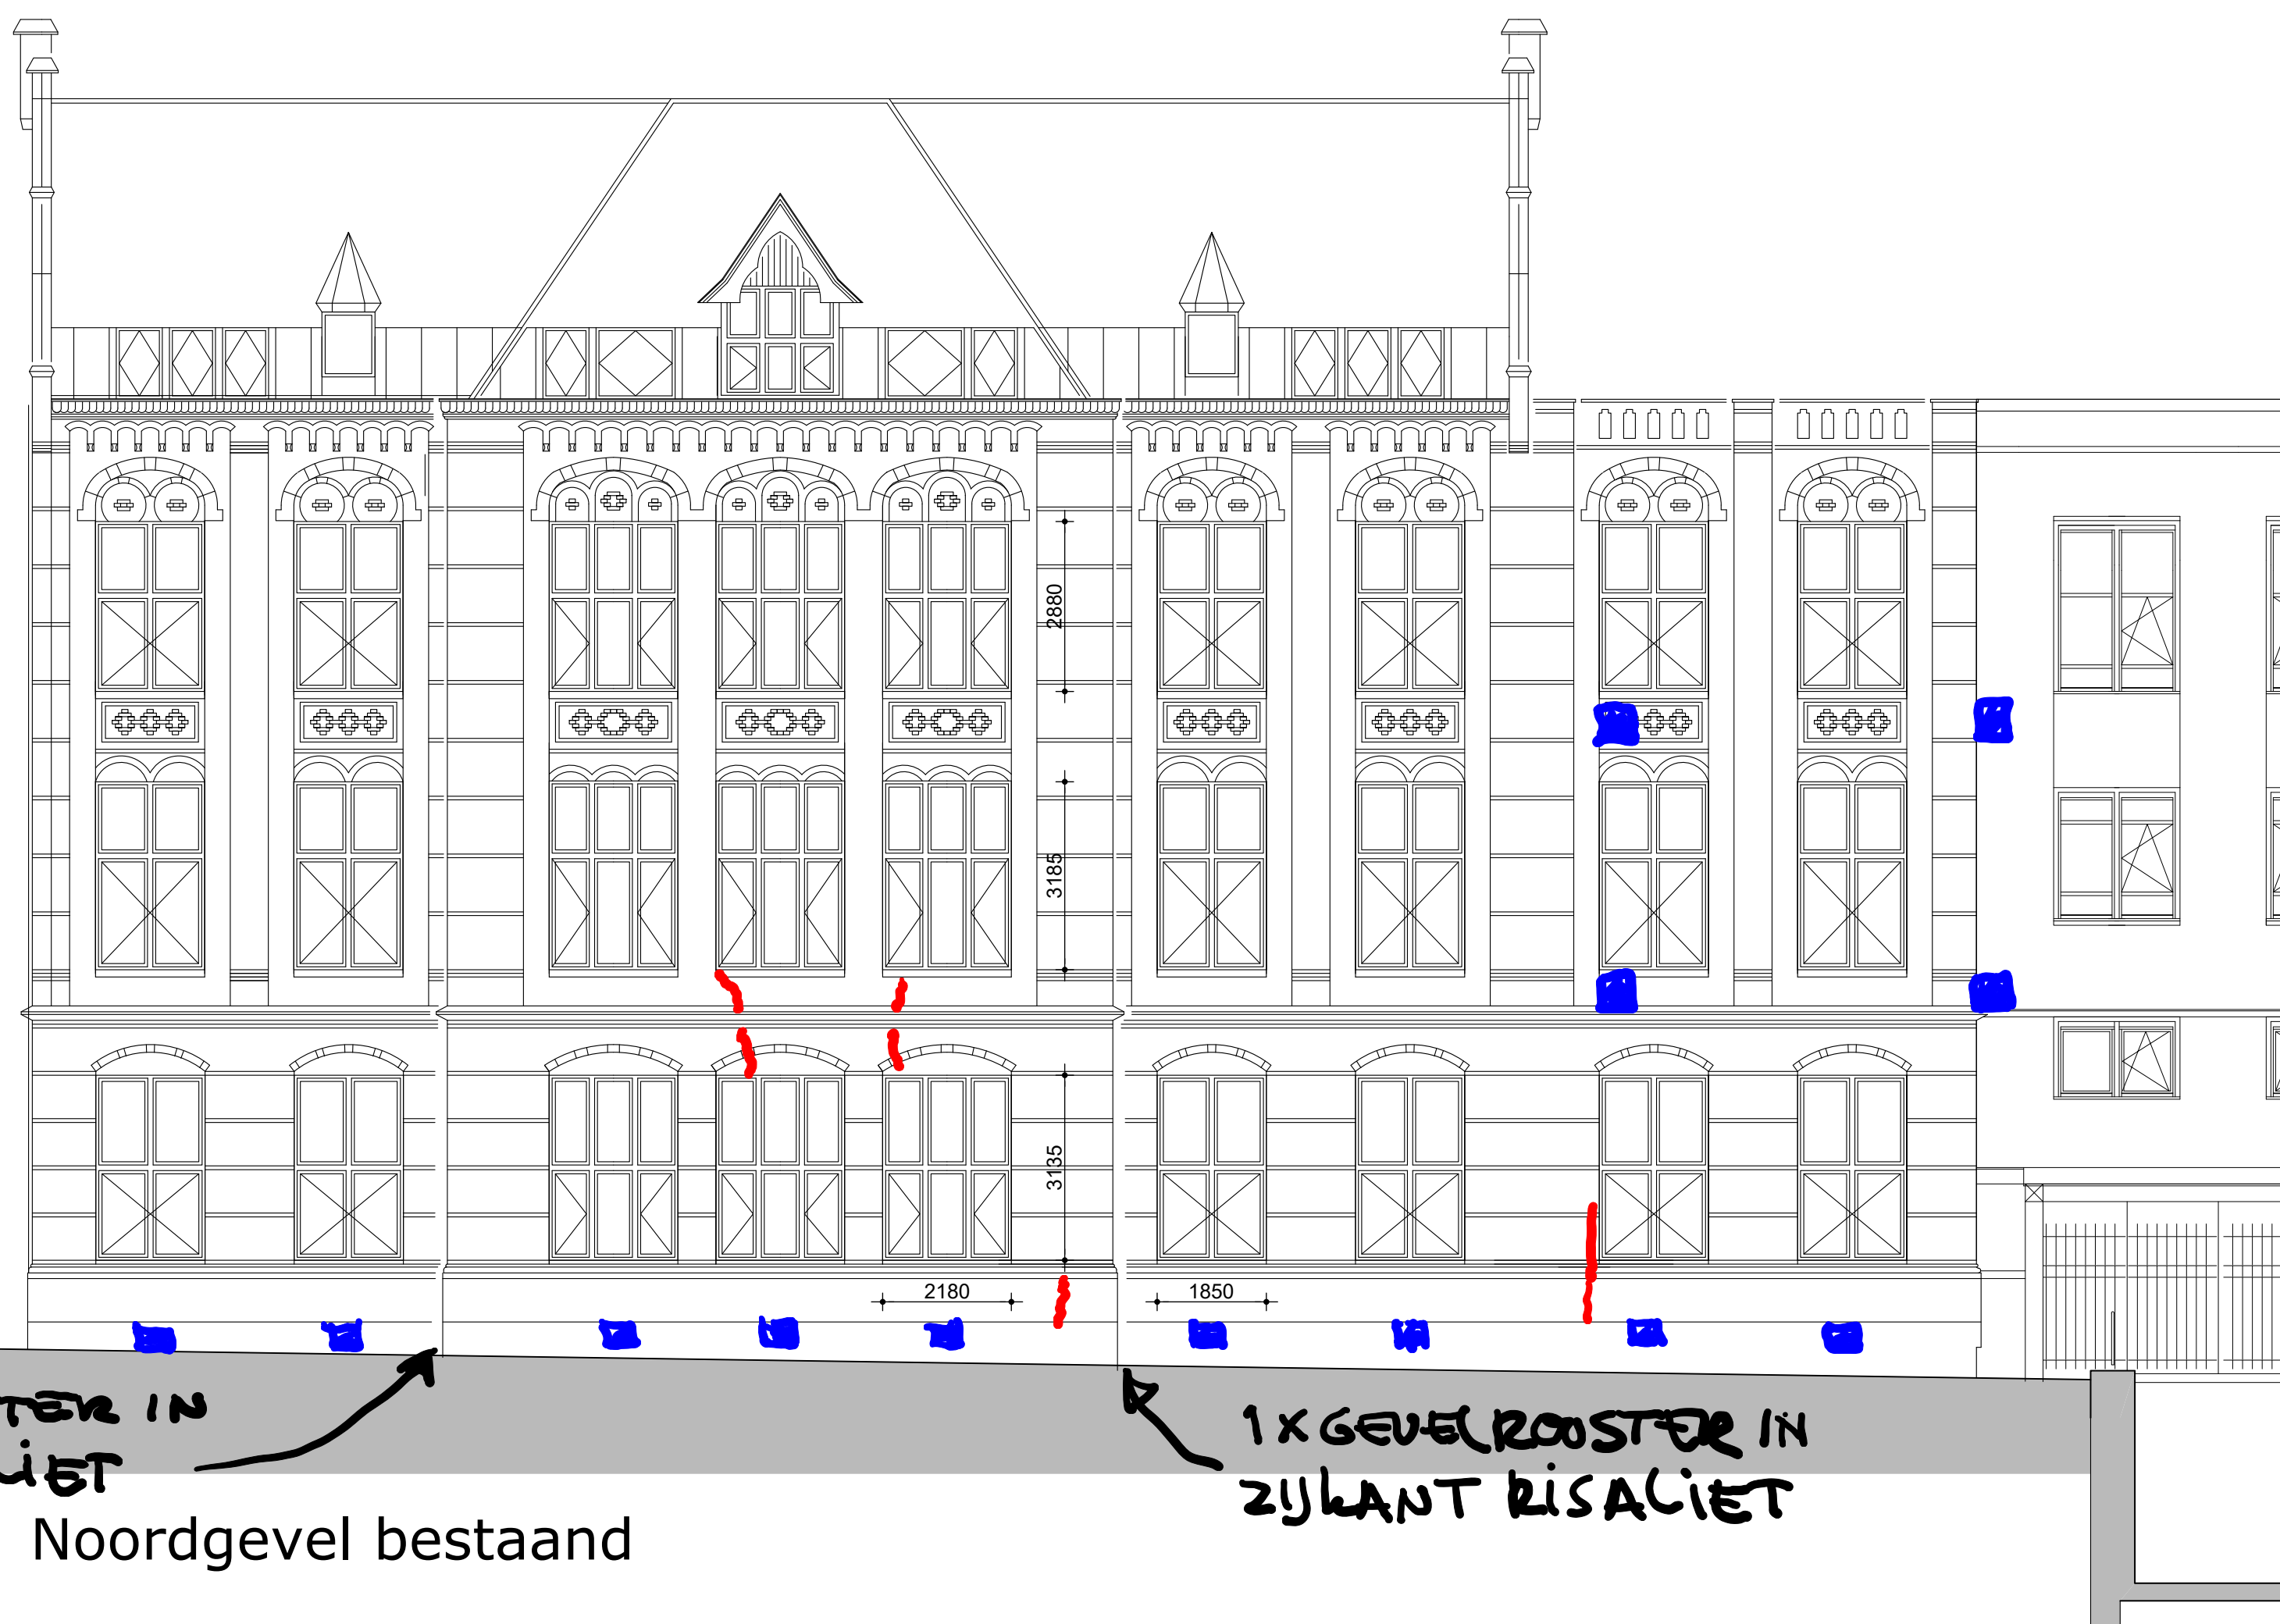
G3

2x GEVEL ROOSTER IN  
ZIJKANT RISALIEF

Noordgevel bestaand

1x GEVEL ROOSTER IN  
ZIJKANT RISALIEF

- MET SELWERK SCHEUREN
- STALEN GEVELROOSTERS

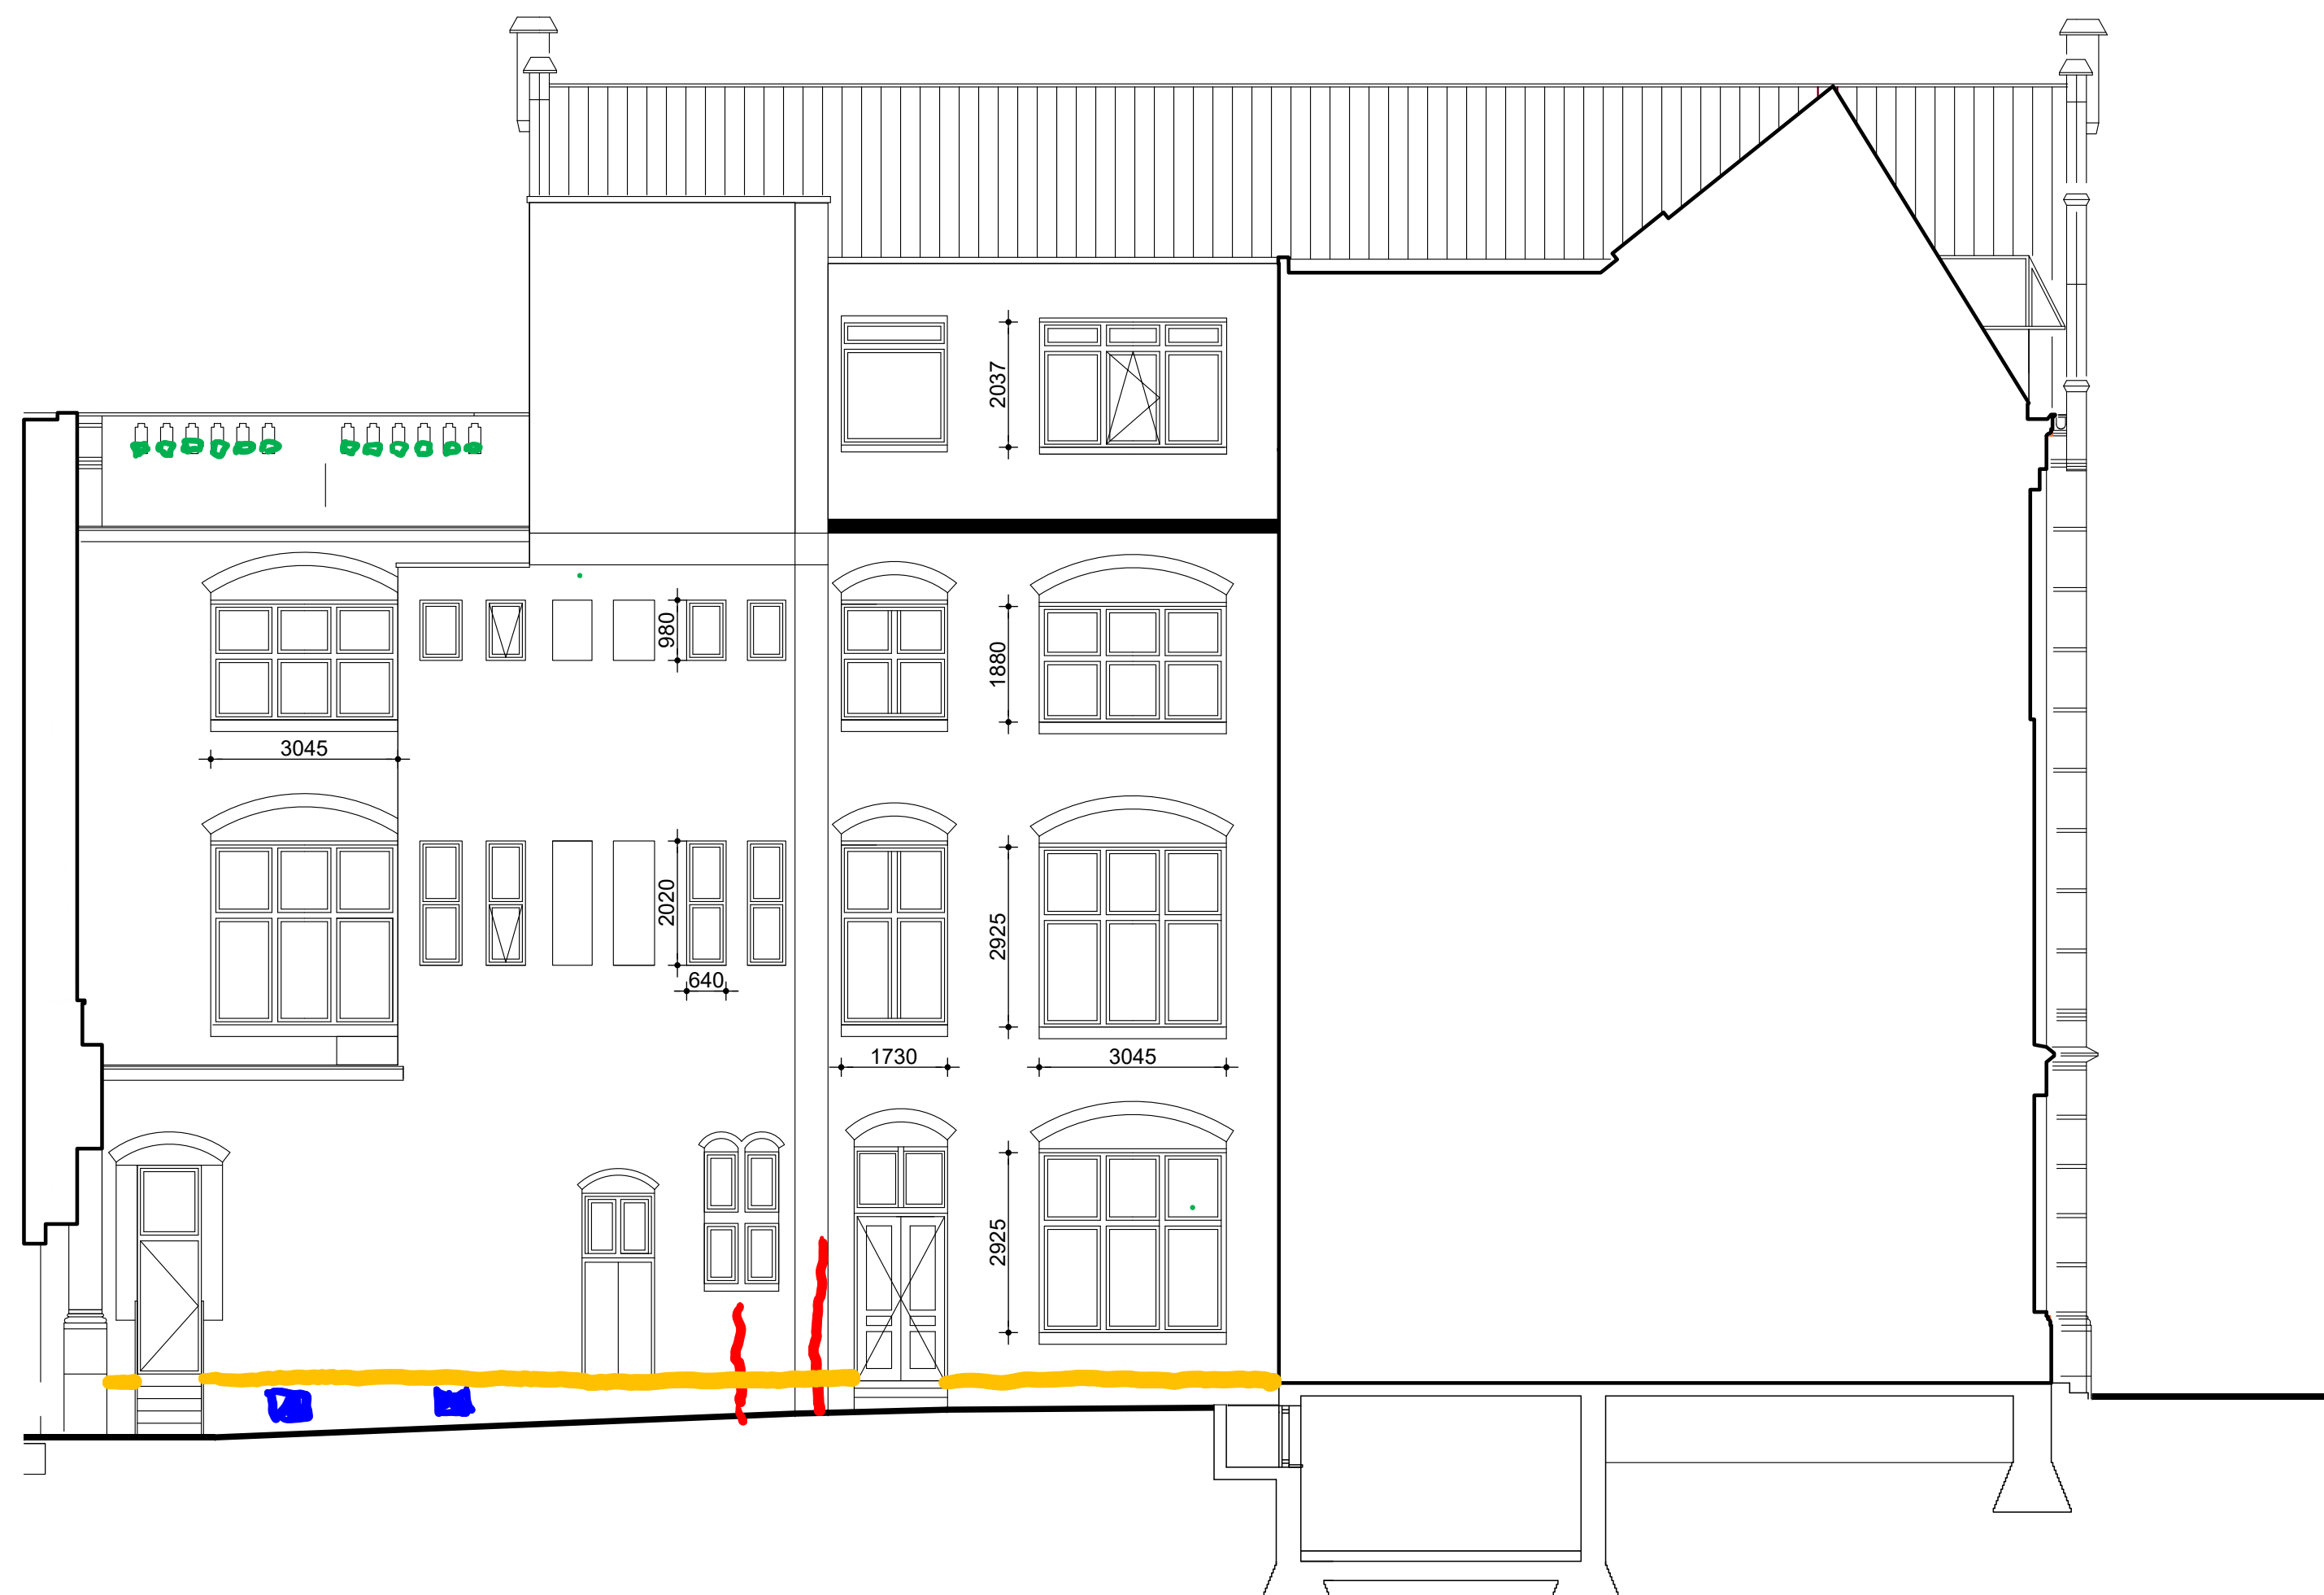
G4

Binnenhof - Zuidgevel bestaand

- METSELWERK SCHEUREN
- VOEGEN BL. SCHUINE PLINT VERVANGEN
- STALEN GEVELROOSTERS
- DICTEN MET TRIFLEX  
BIJ BALUSTRADE

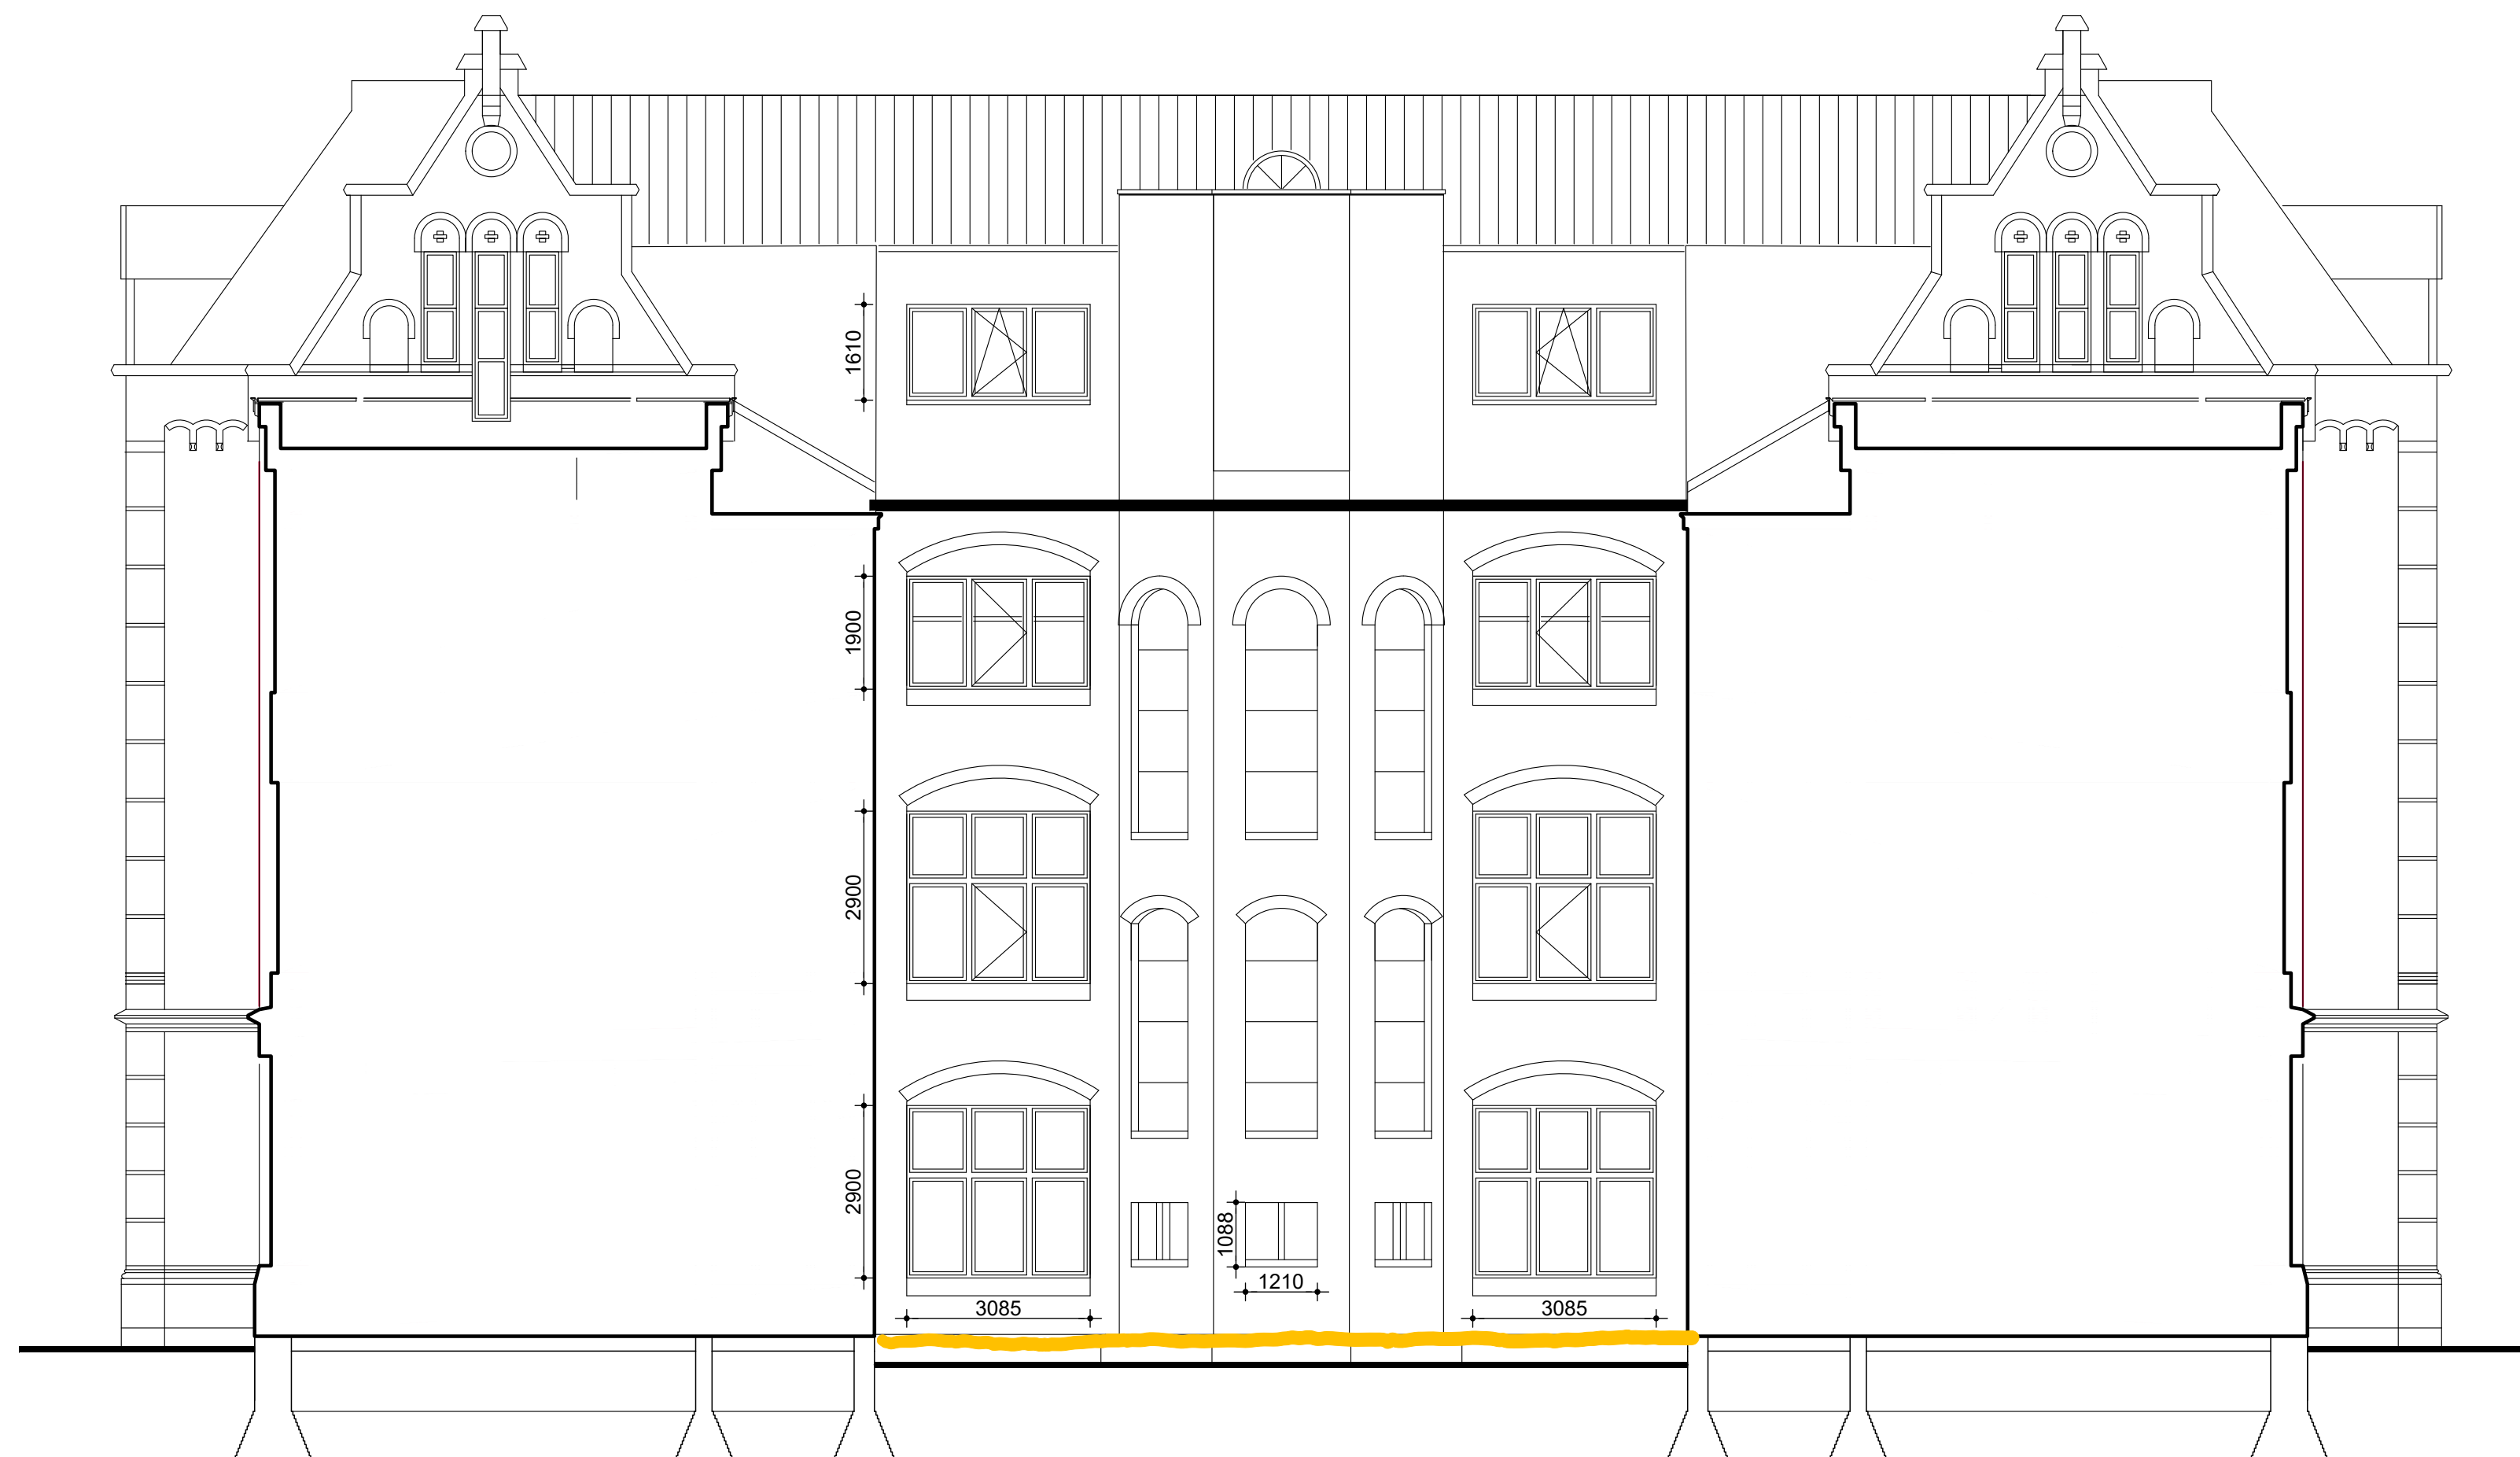
G5

Binnenhof - Westgevel bestaand

- VOEGEN Bk. SCHUINE PLINT Vervangen ~~~~~

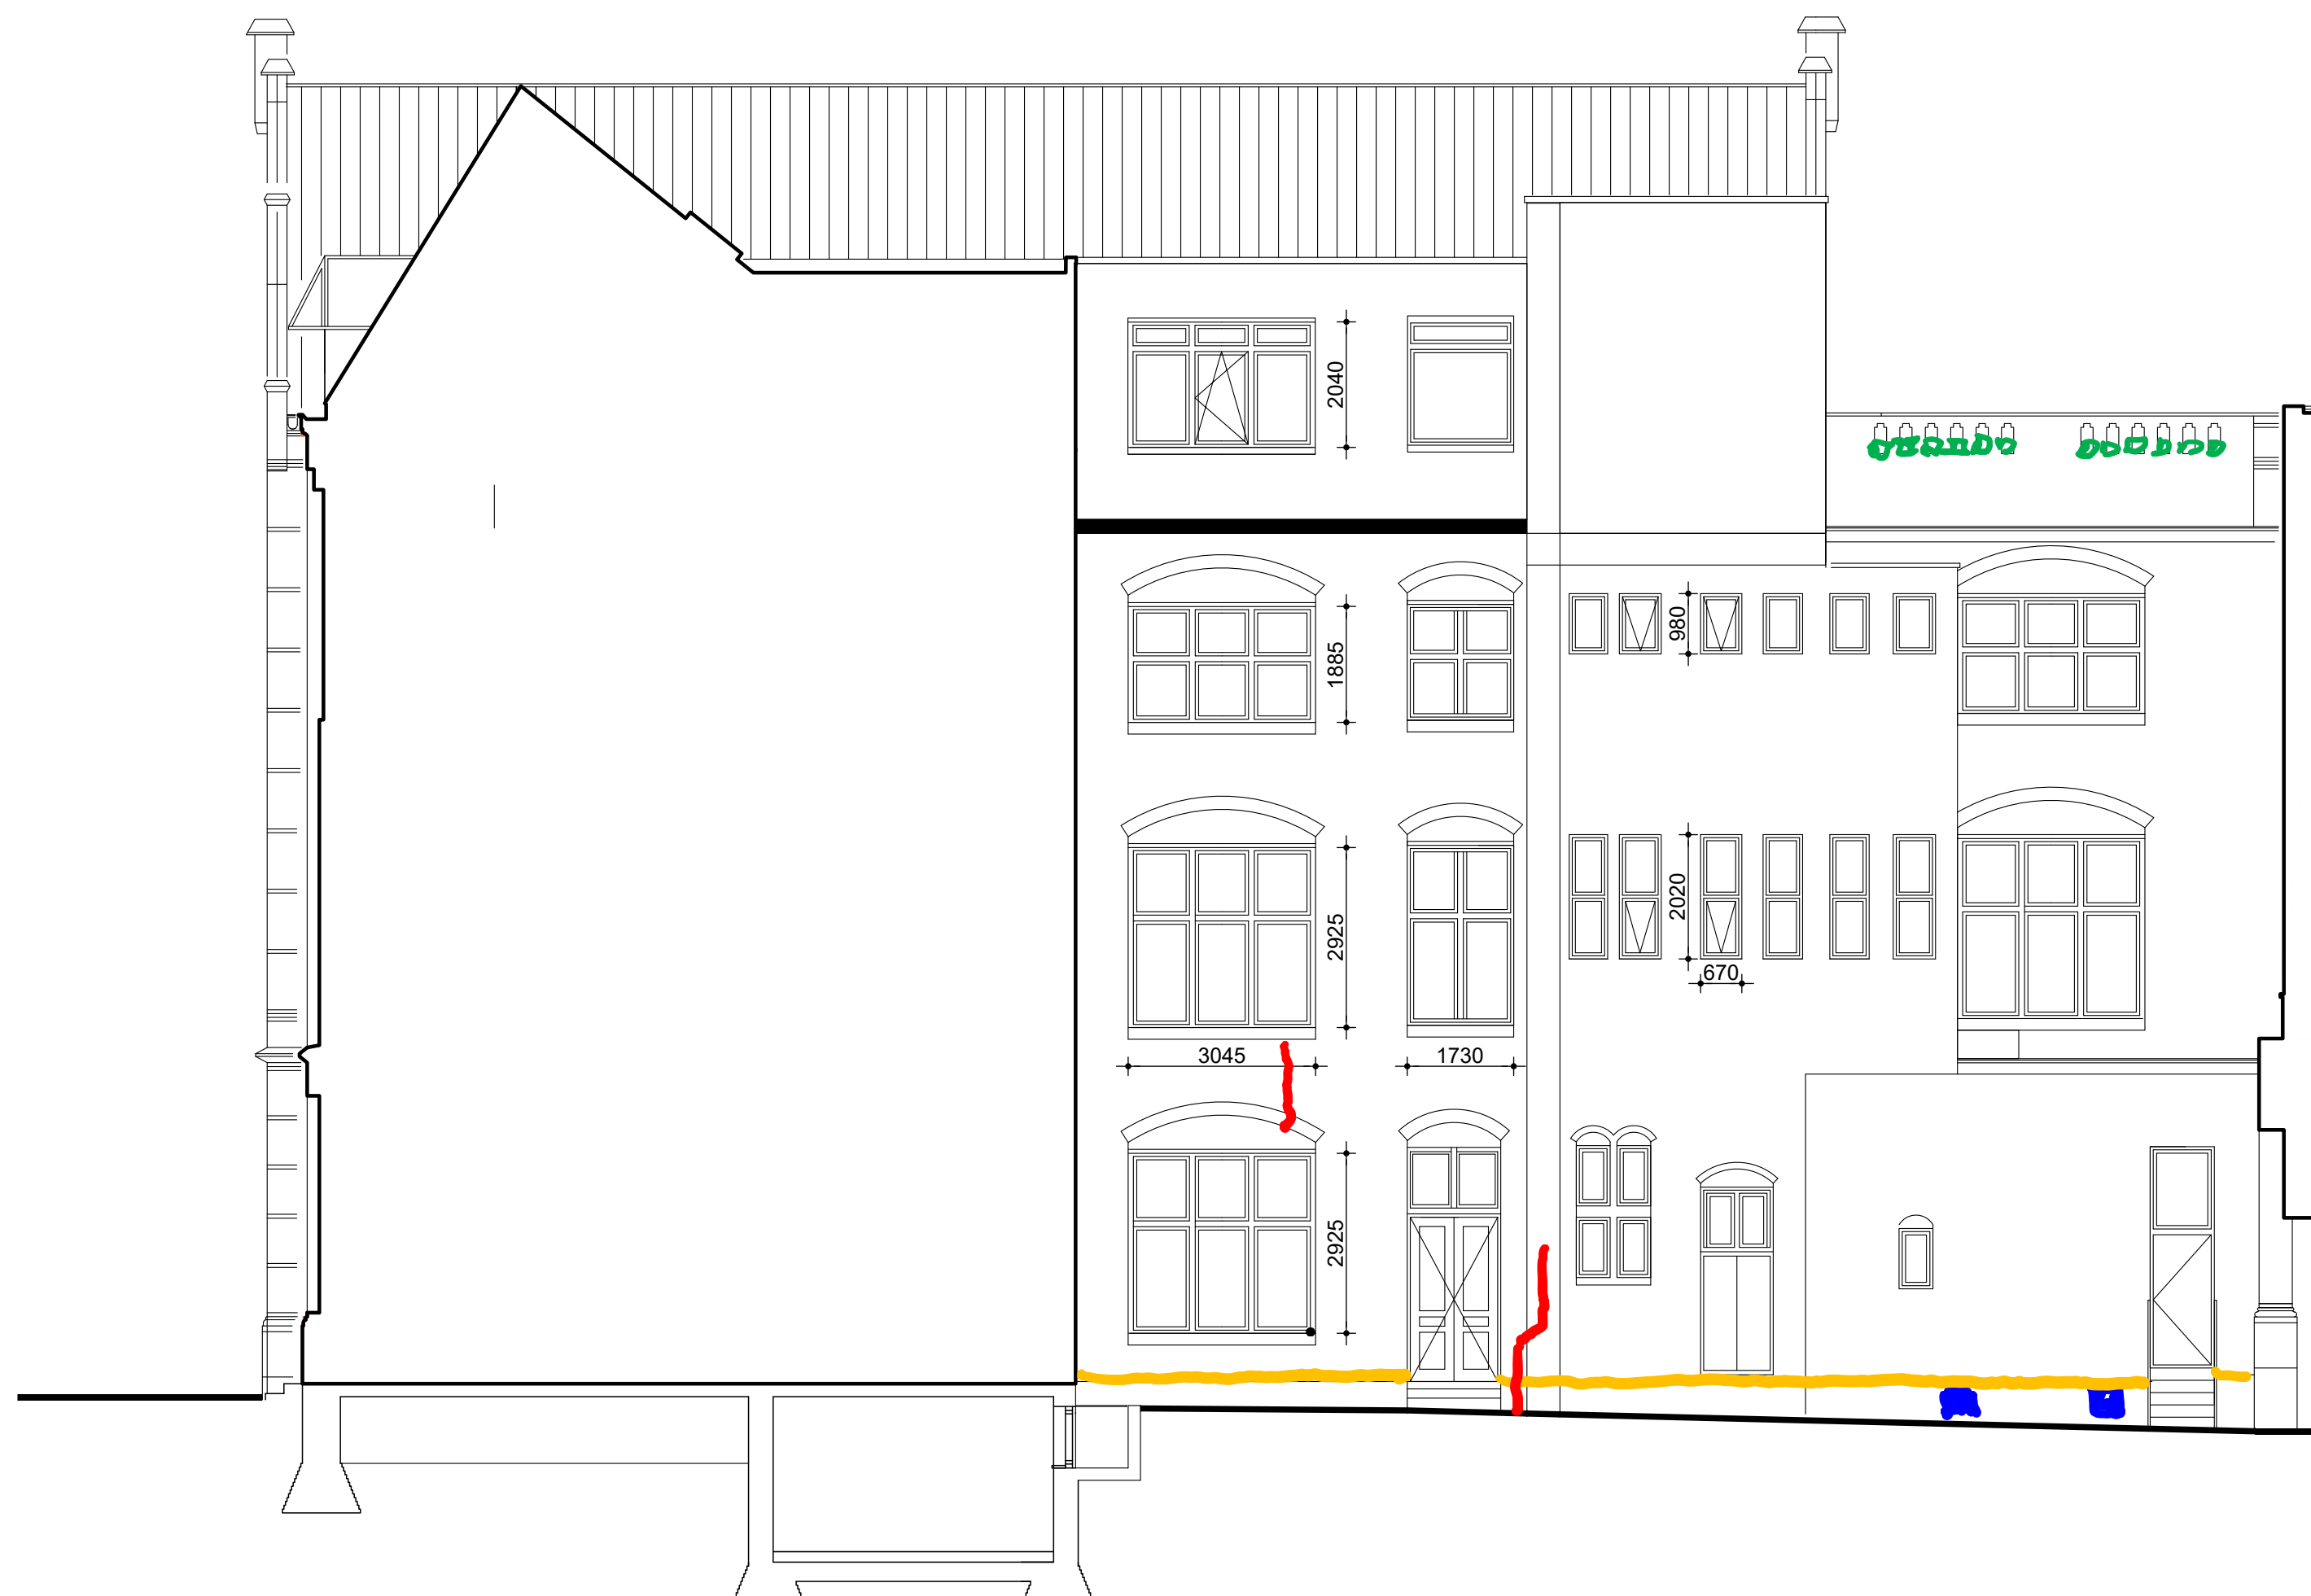
G6

Binnenhof - Noordgevel bestaand

- METSEL WERK SCHEUREN
- VOEGEN BK. SCHUINE PLINT VERVANGEN
- STALEN GEVELROOSTERS
- DICHTEN MET TRIFLEX  
BY BALUSTRADE
