Gerechtsgebouw Utrecht, Gebouw H: SSR  
Zuidgevel

*Fotokatern bij bestek*

Bureau Vlaardingerbroek heeft een bestek met tekeningen geschreven voor de renovatie en restauratie van het de vm. HBS in Utrecht. Bij de inschrijving en beoordeling van de plannen ontstond behoefte aan een fotokatern waarin de diverse schades zichtbaar gemaakt worden. Bijgaande rapportage is bedoeld om in die behoefte te voorzien.

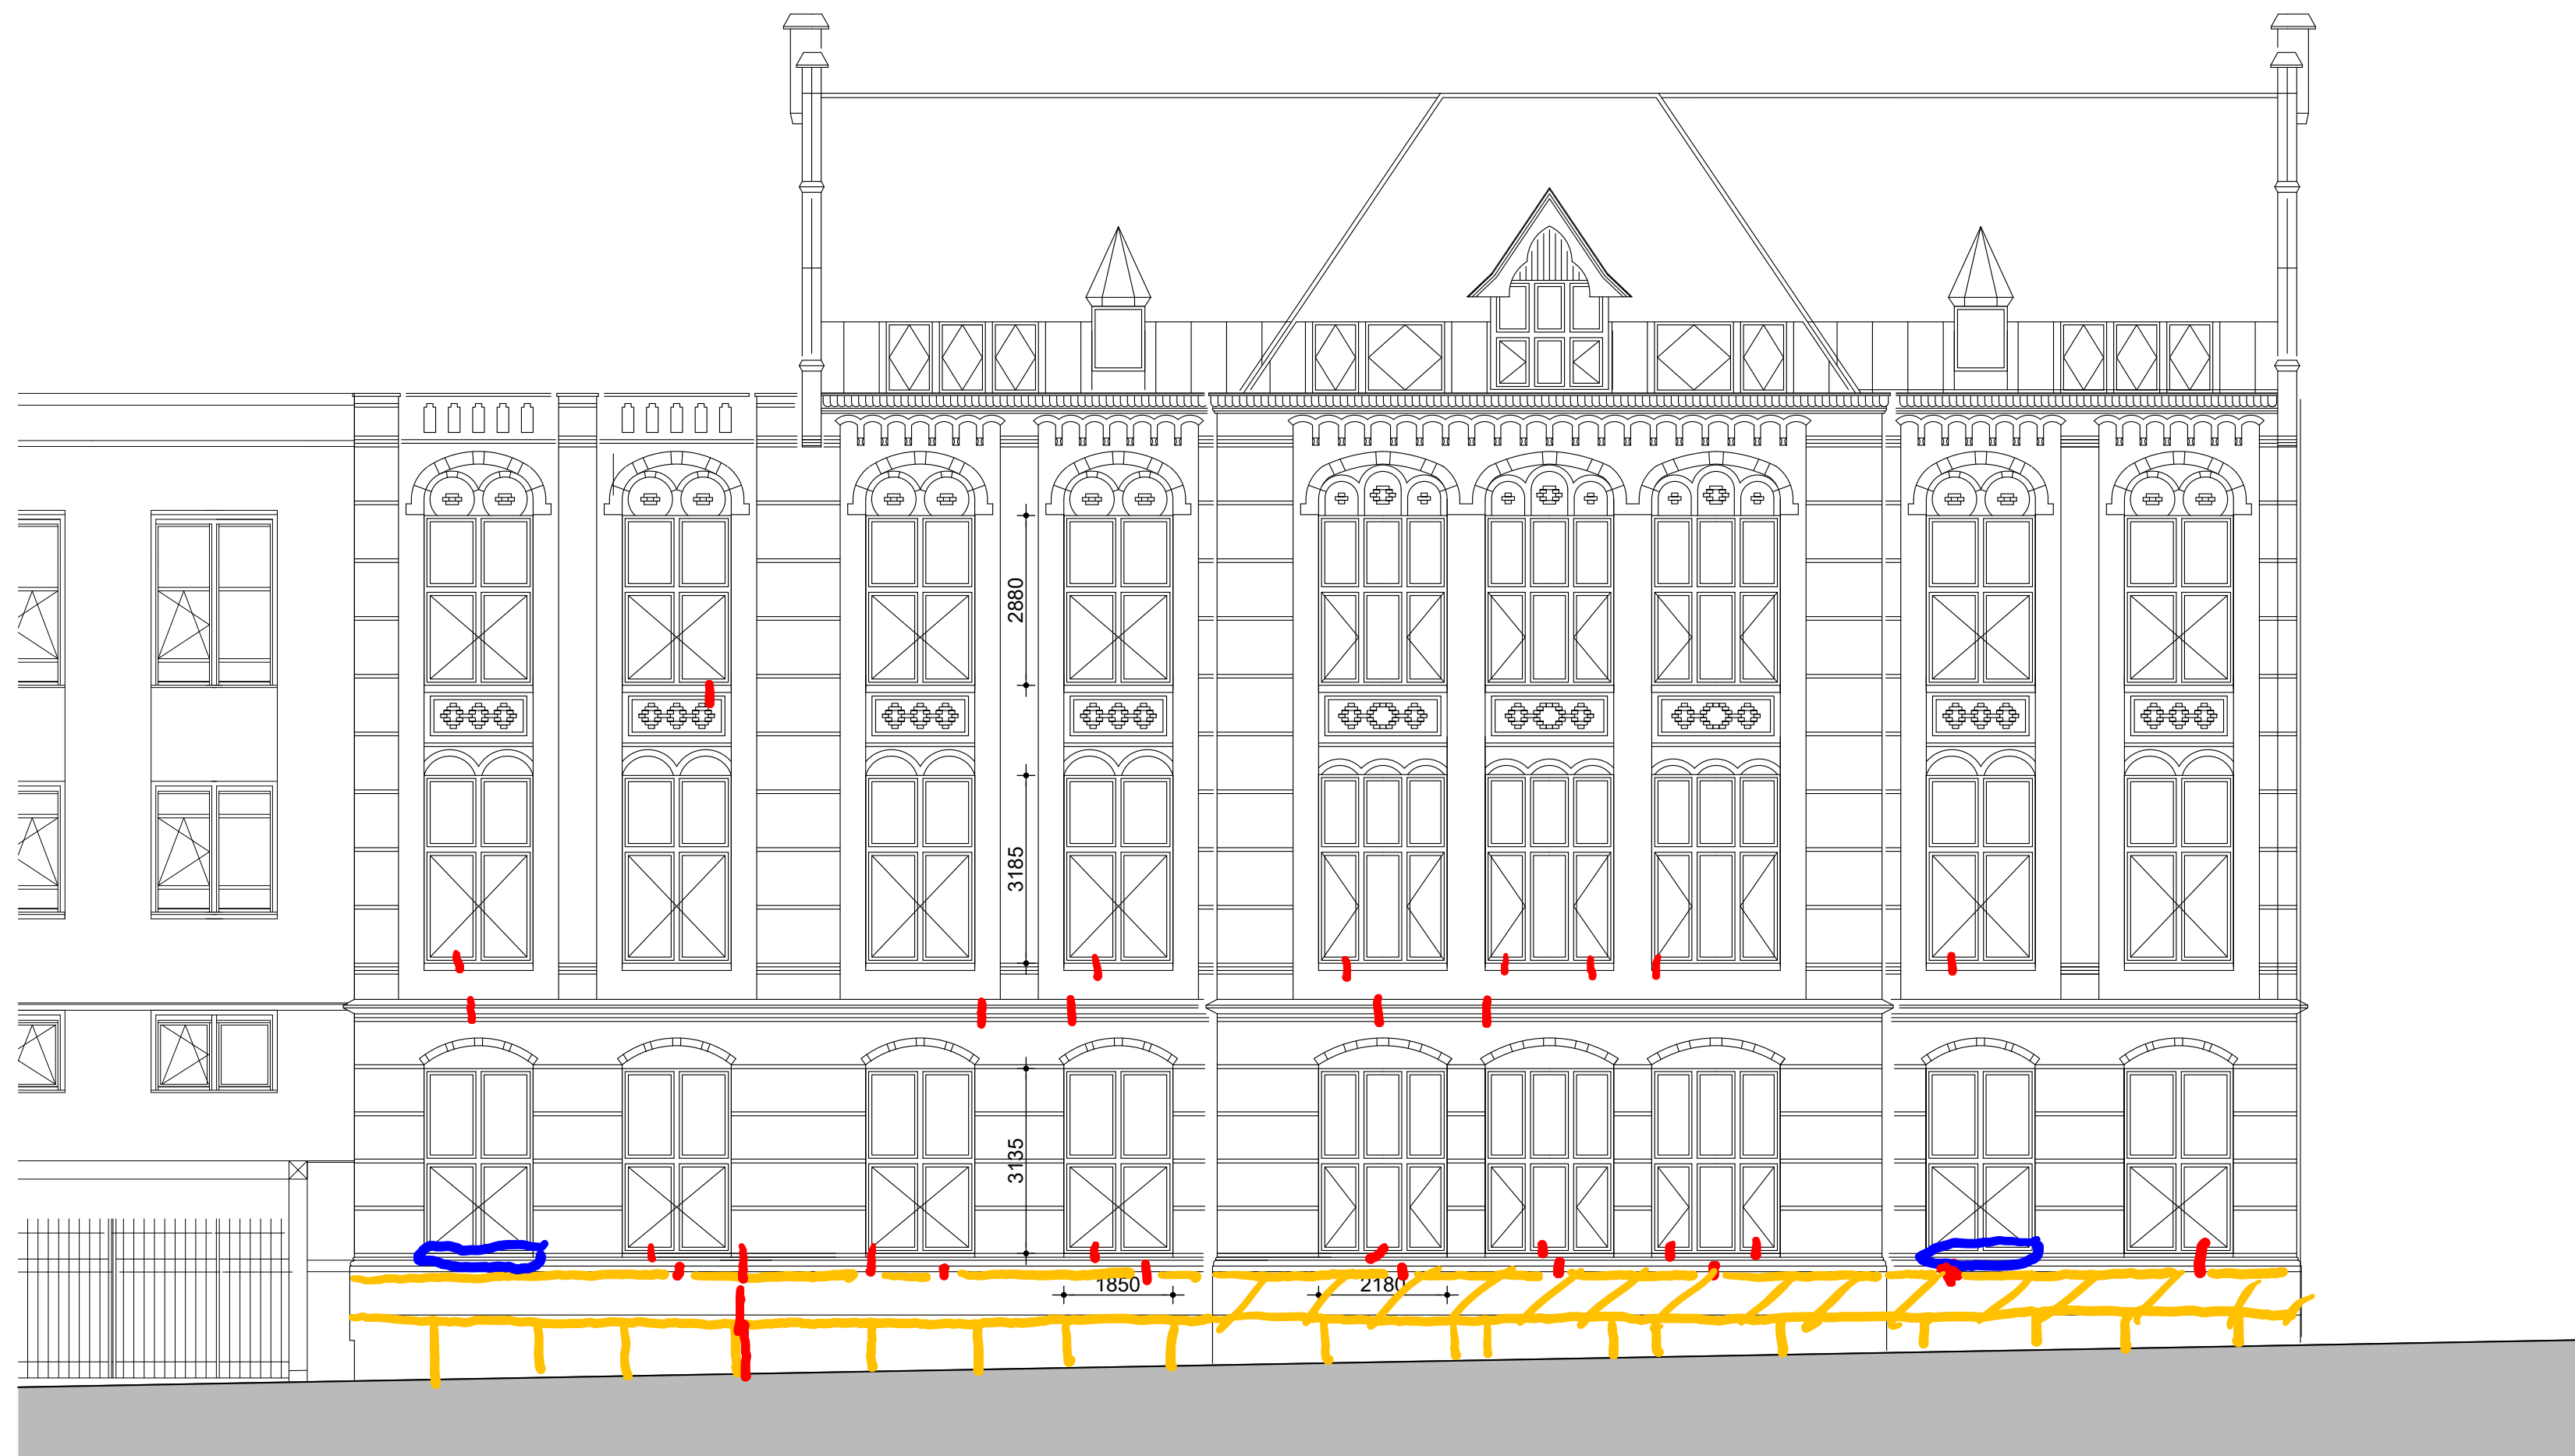
Zuidgevel bestaand

- HARDSTEEN SCHEUREN IN WATERSLAGEN EN BANDEN ~
- HARDSTEEN LEGER HERSTELLEN ○
- VOEGEN ONDERLING HARDSTEEN + MET METSELWERK HERSTELLEN —
- ZONE VOEGWERK HERSTELLEN ///

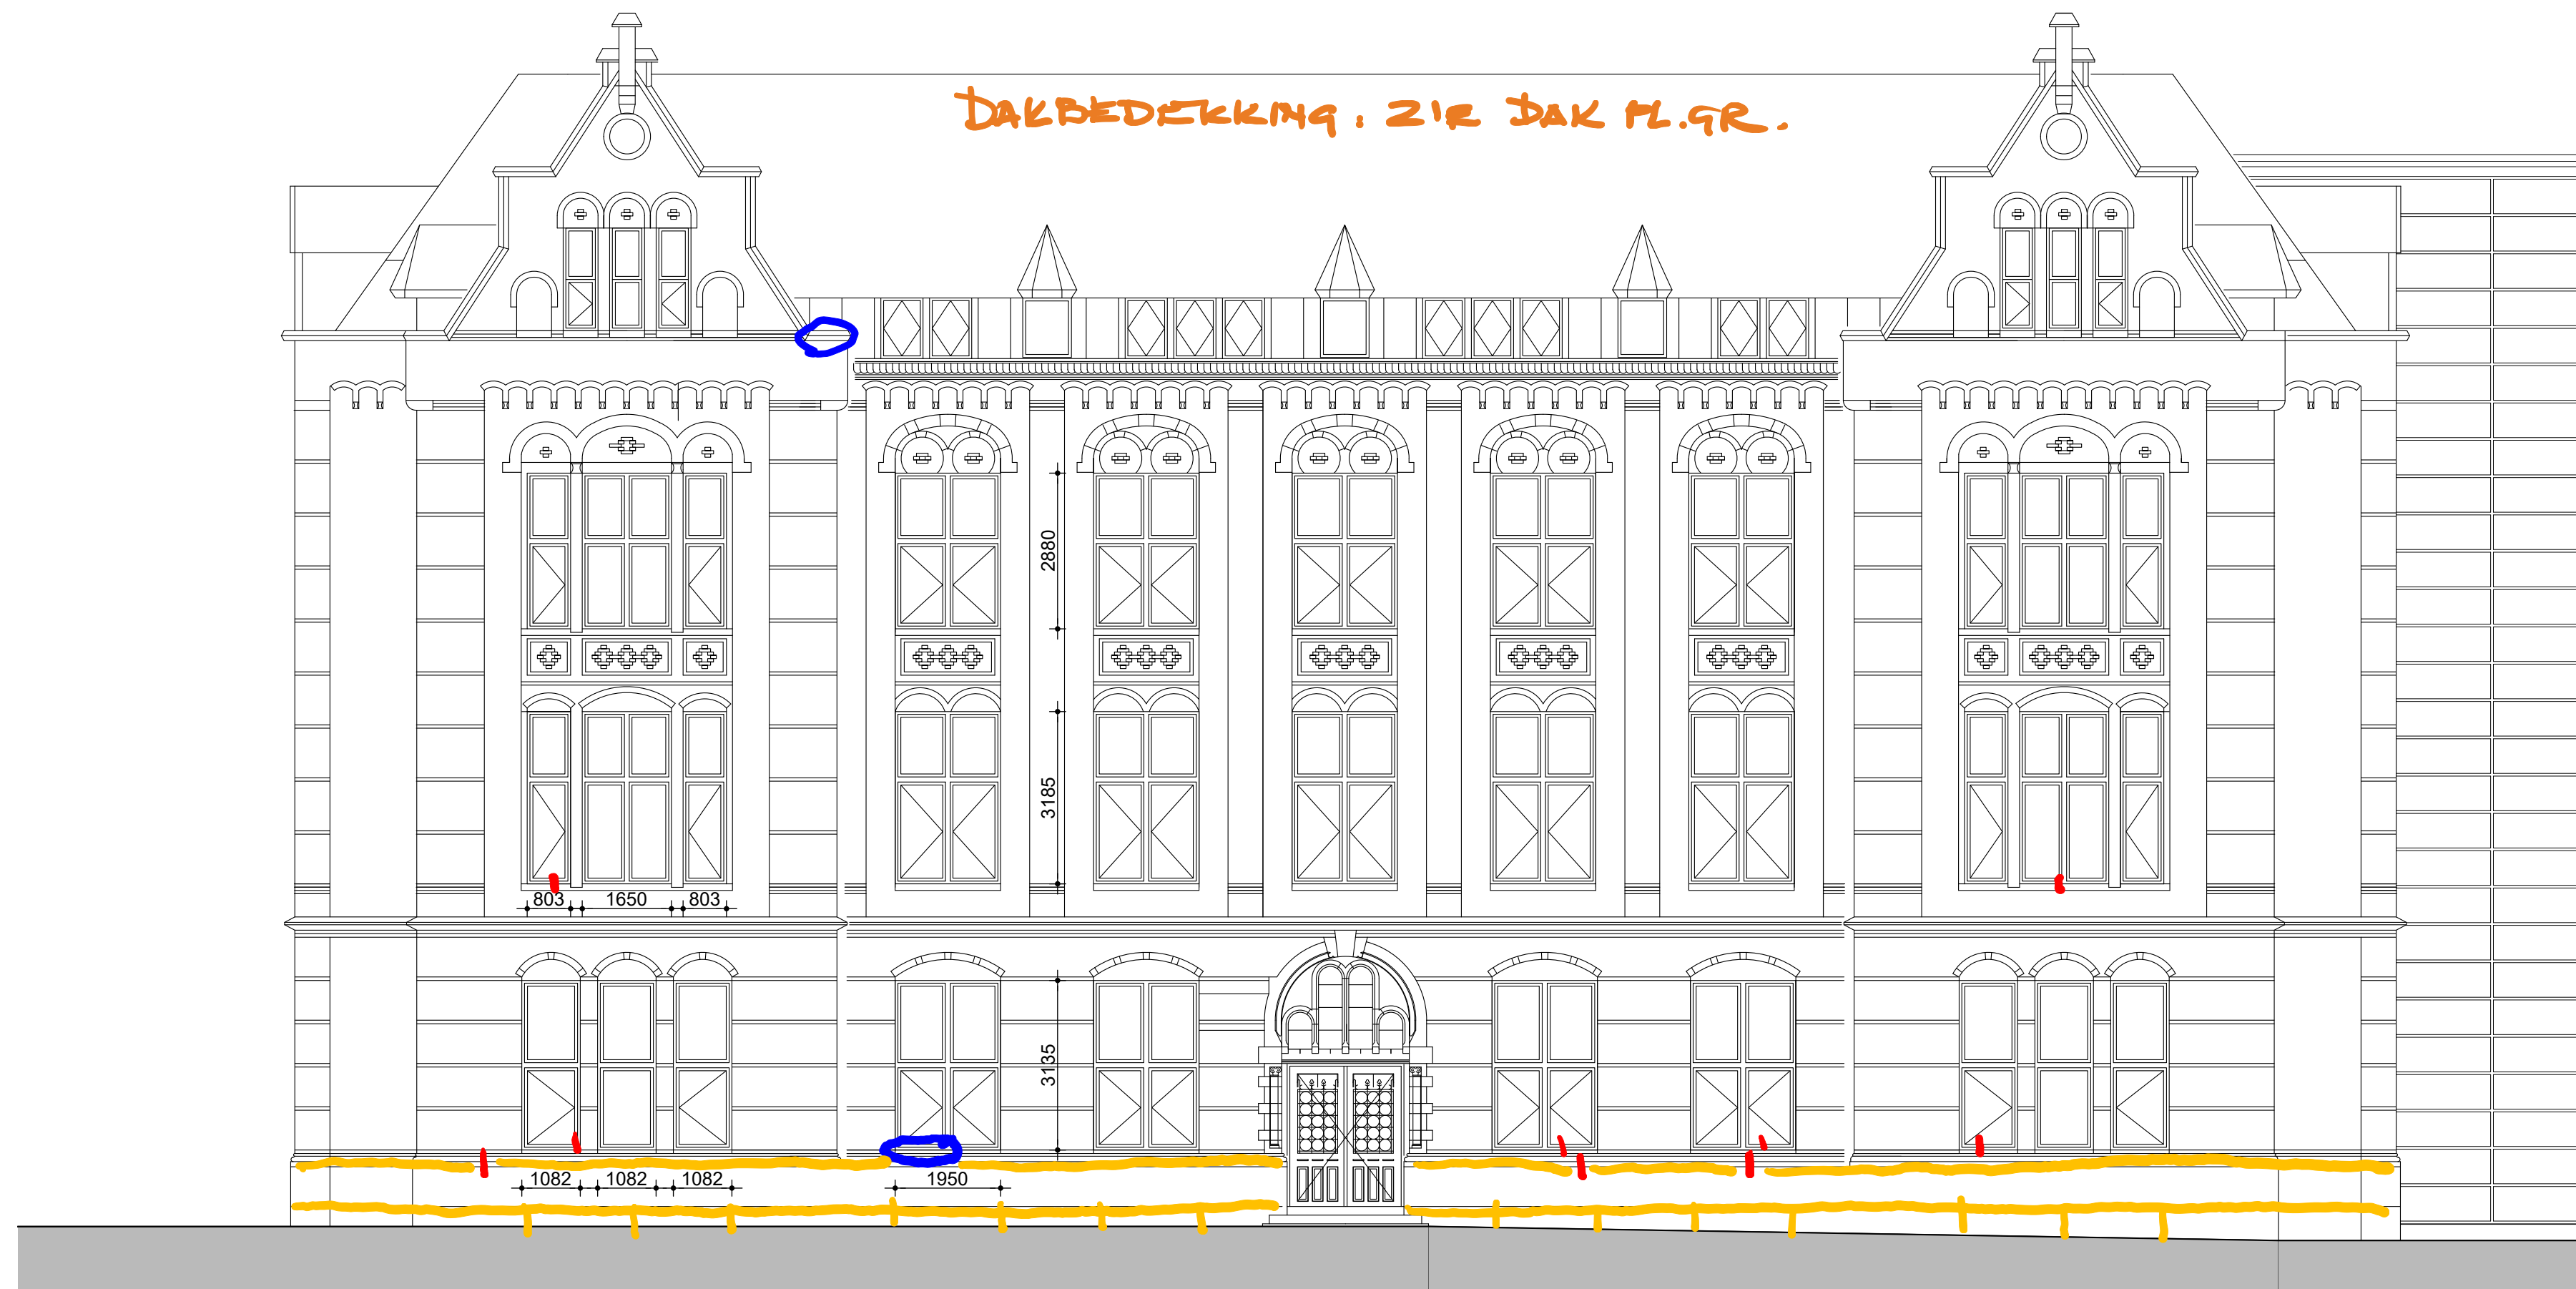
G2

Oostgevel bestaand

- HARDSTEEN SCHEUREN IN WATERSLAGEN EN BANDEN ~
- HARDSTEEN LEGER HERSTELLEN O
- VOEGEN ONDERLING HARDSTEEN + MET METSELWERK HERSTELLEN ~

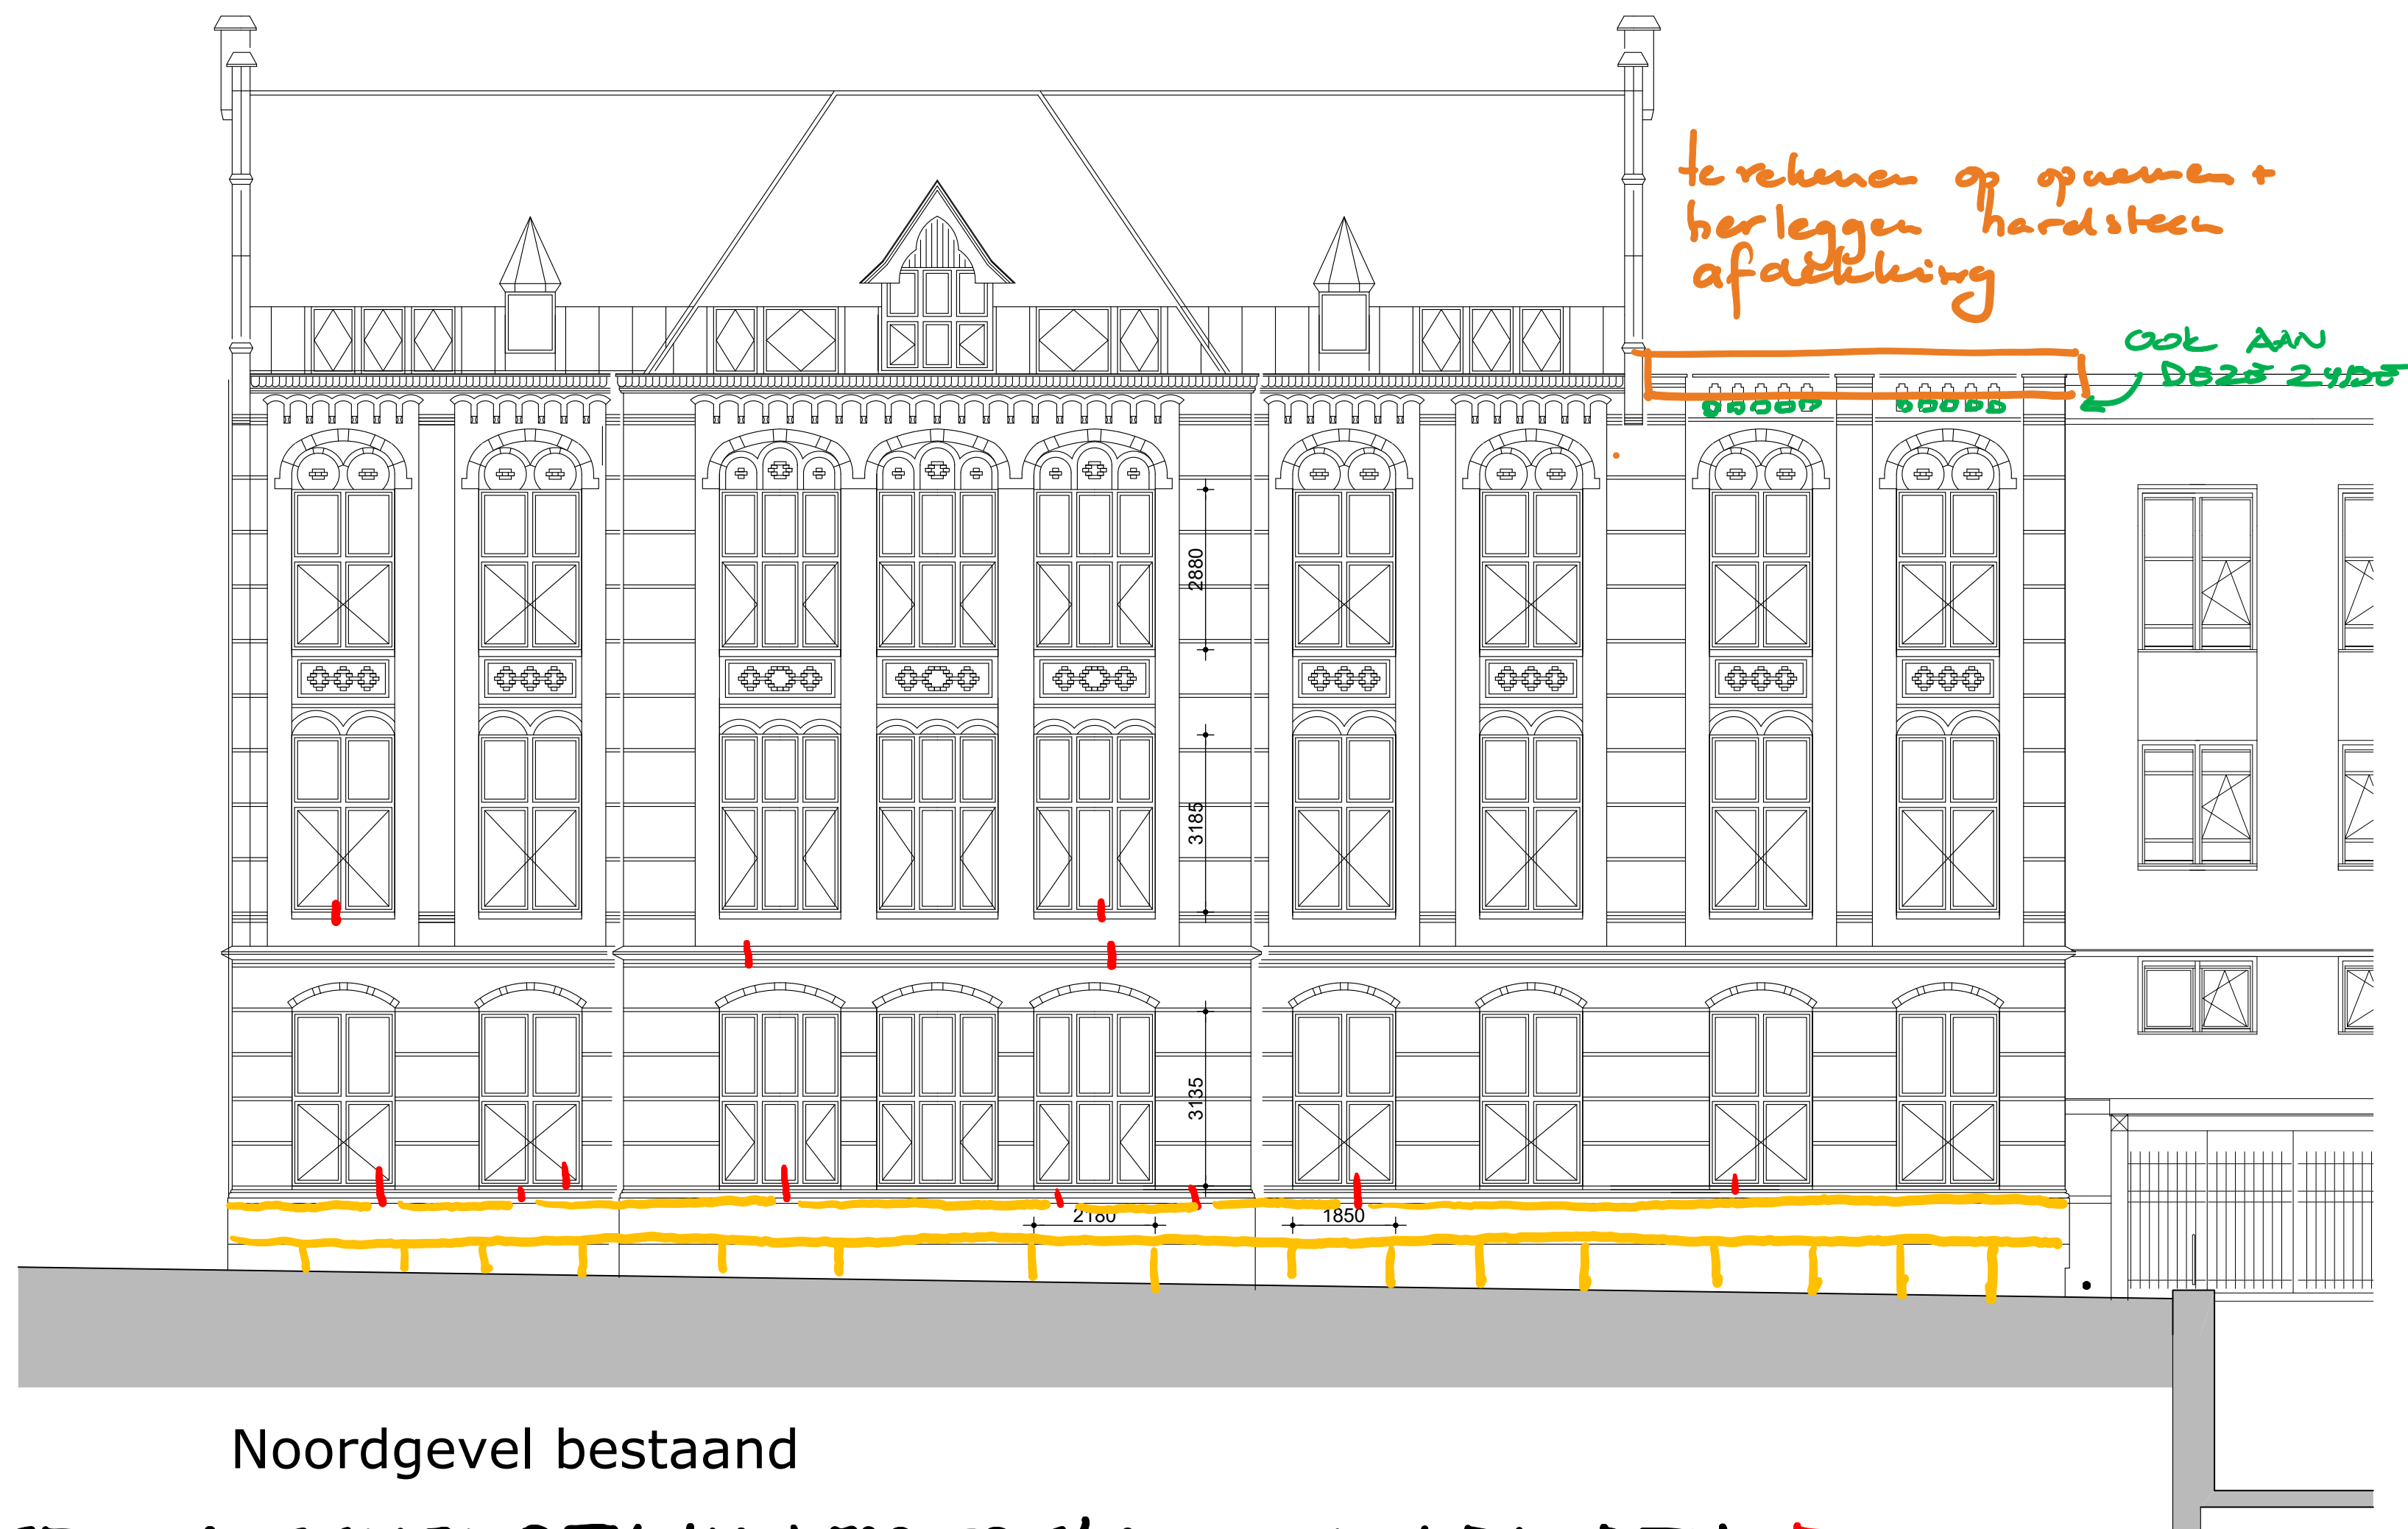
G3

- HARDSTEEN SCHEUREN IN WATERSLAGEN EN BANDEN
- VOEGEN ONDERLING HARDSTEEN + MET METSELWERK HERSTELLEN
- TRIFLEX AFDICHTINGEN BIJ BALUSTRADE

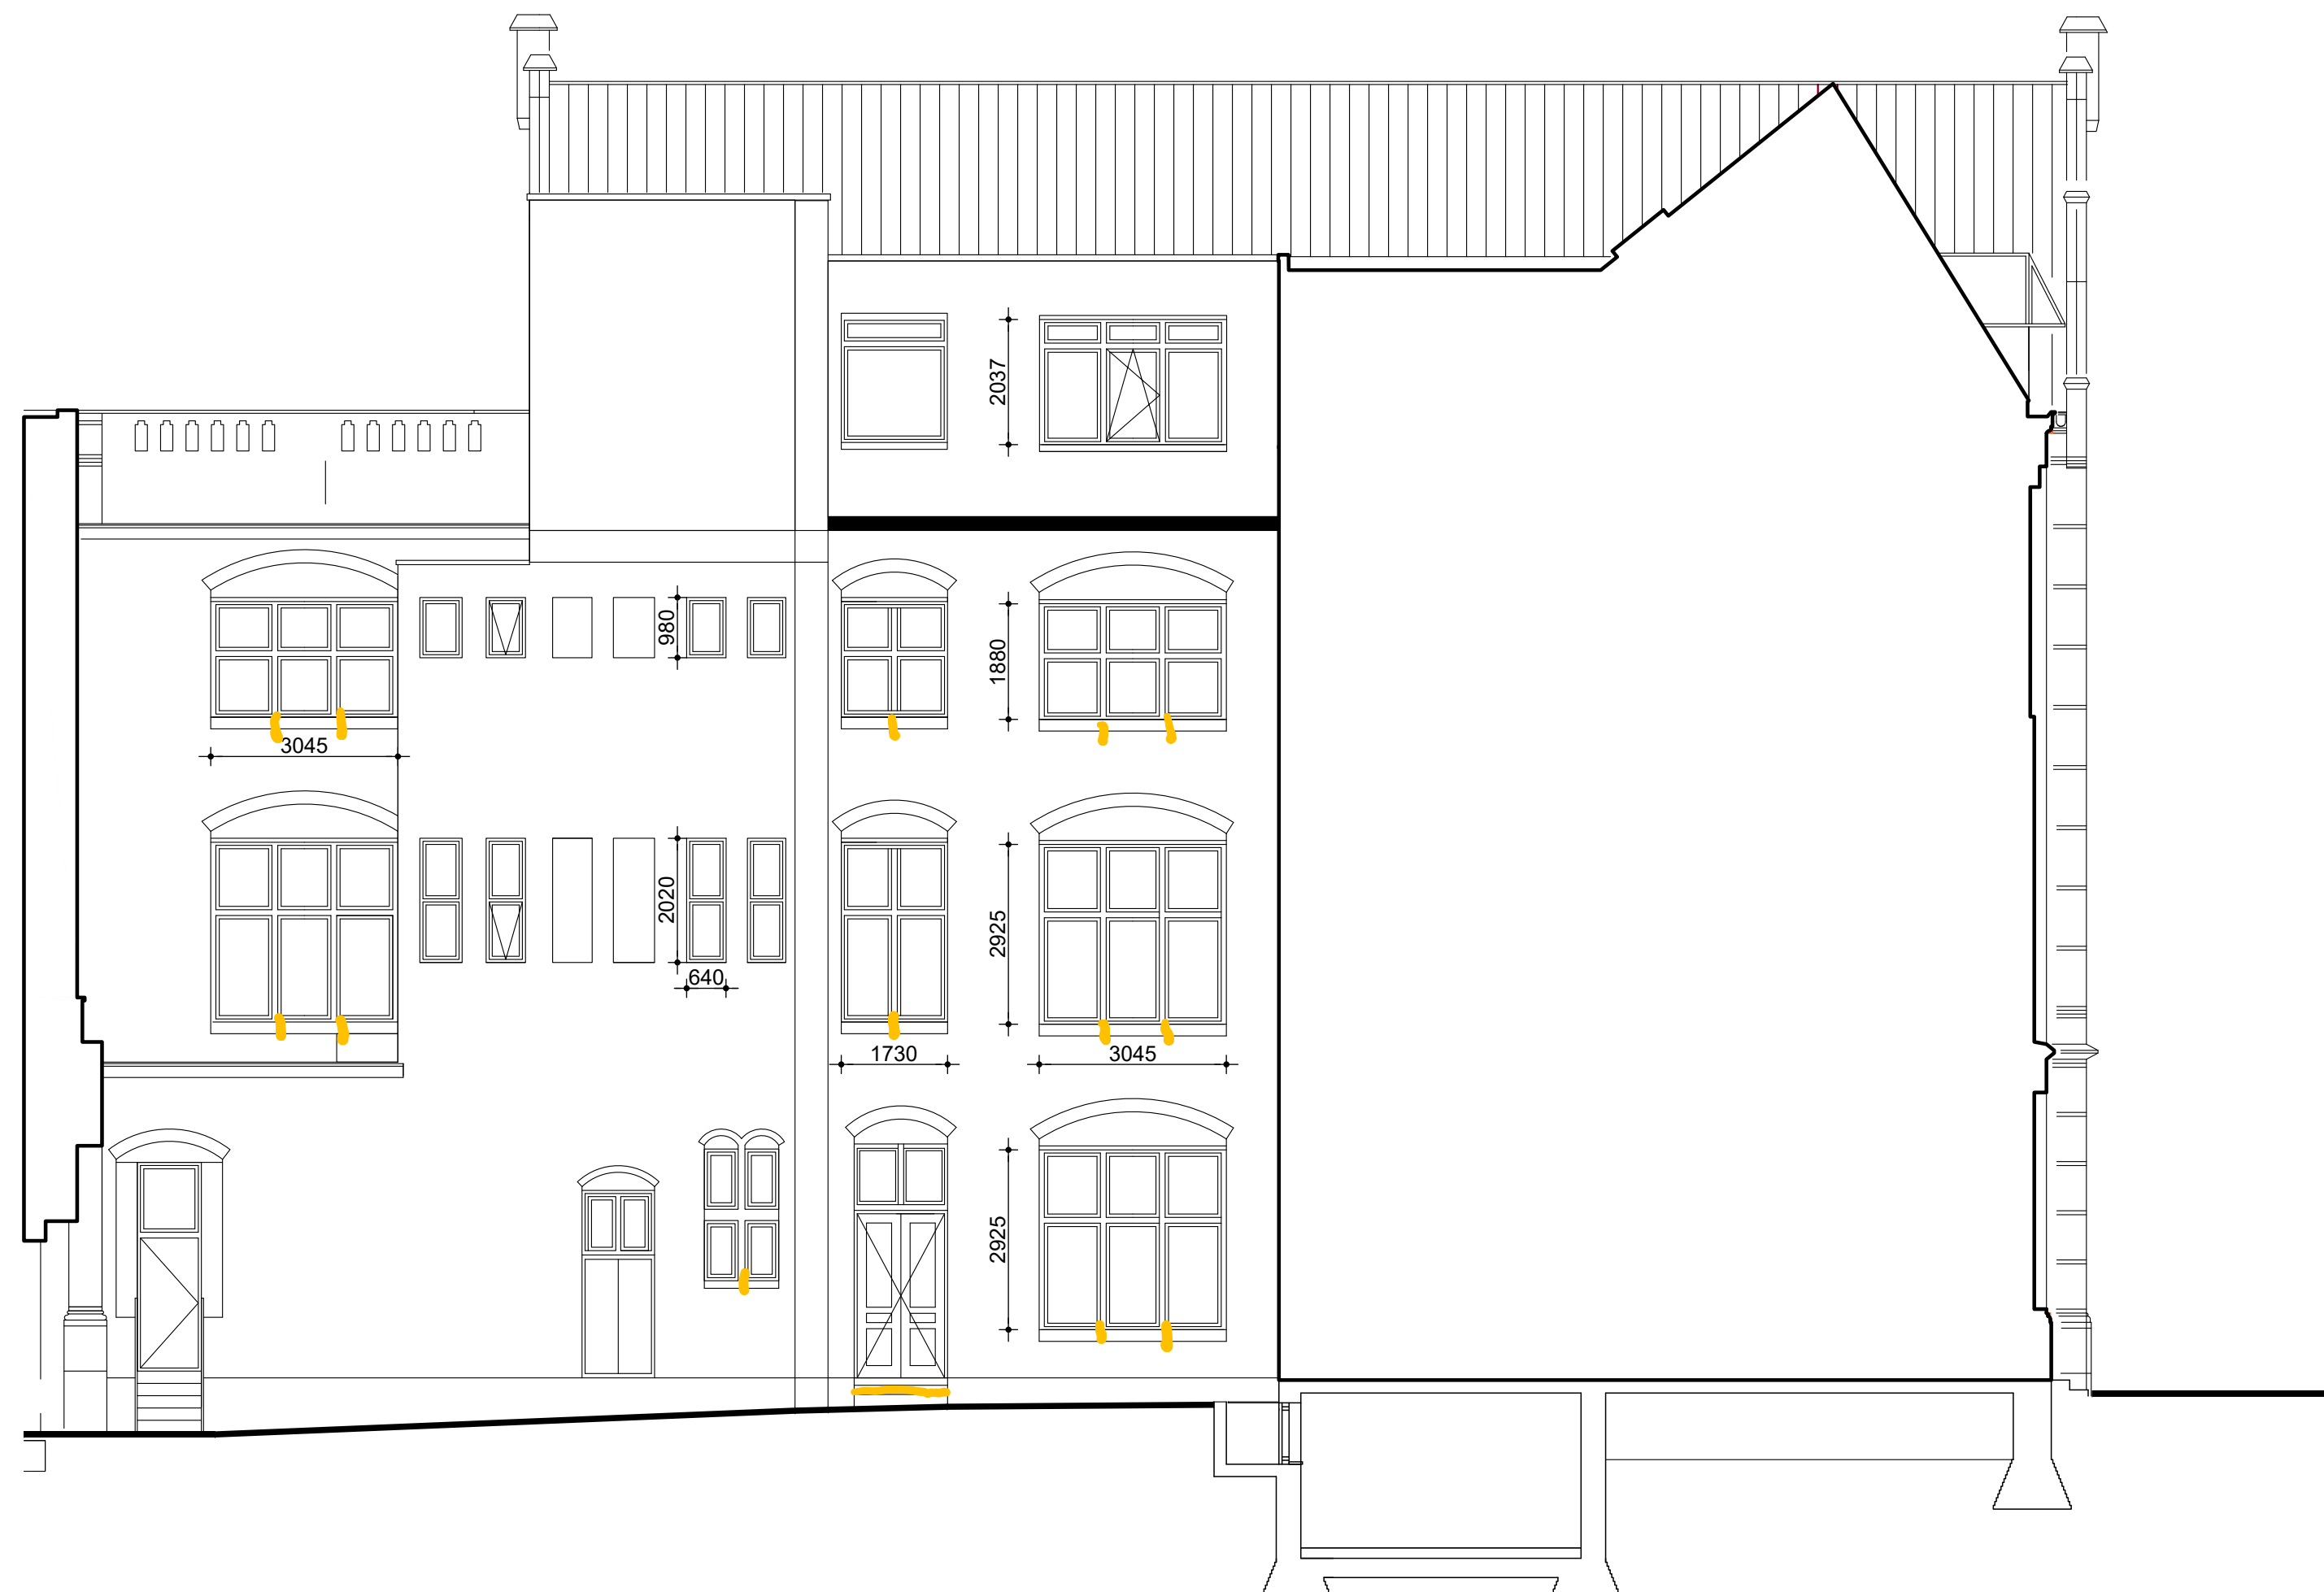
G4

Binnenhof - Zuidgevel bestaand

- VOEGEN HARDSTENEN WATERSLAGEN HERSTELLEN —

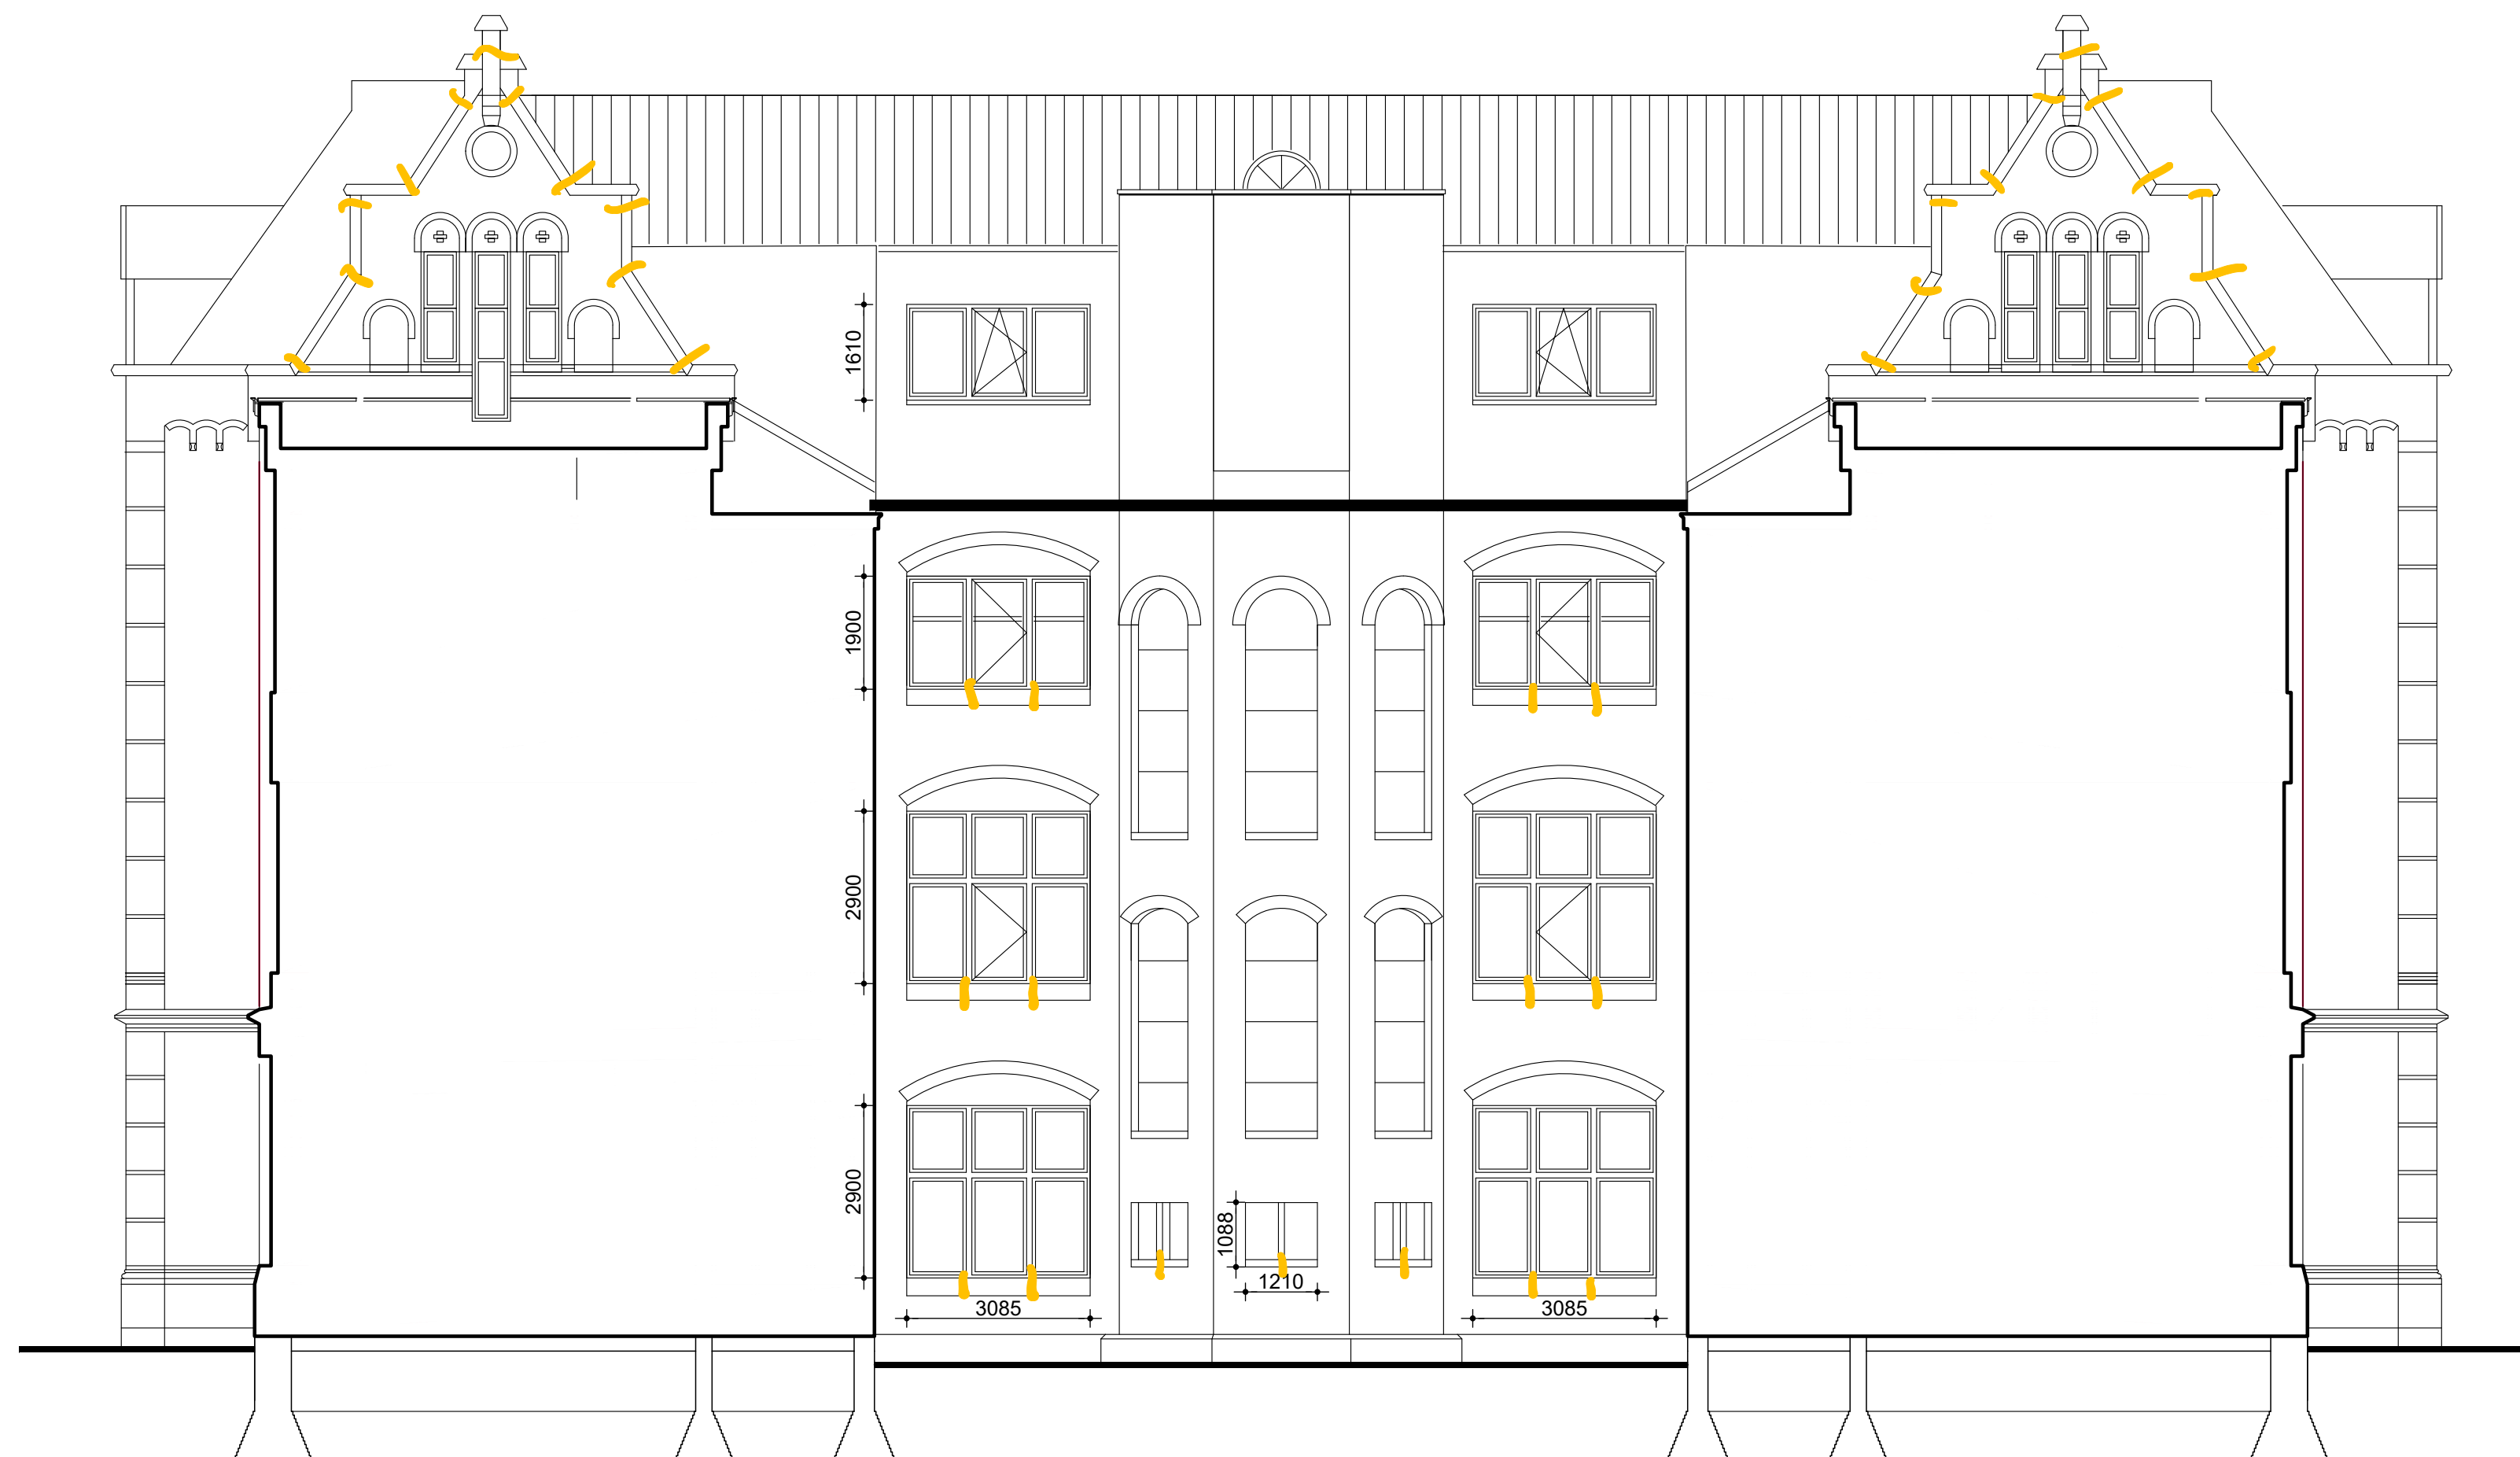
Binnenhof - Westgevel bestaand

—VOEGEN HARD STENEN WATERSLAGEN HERSTELLEN —

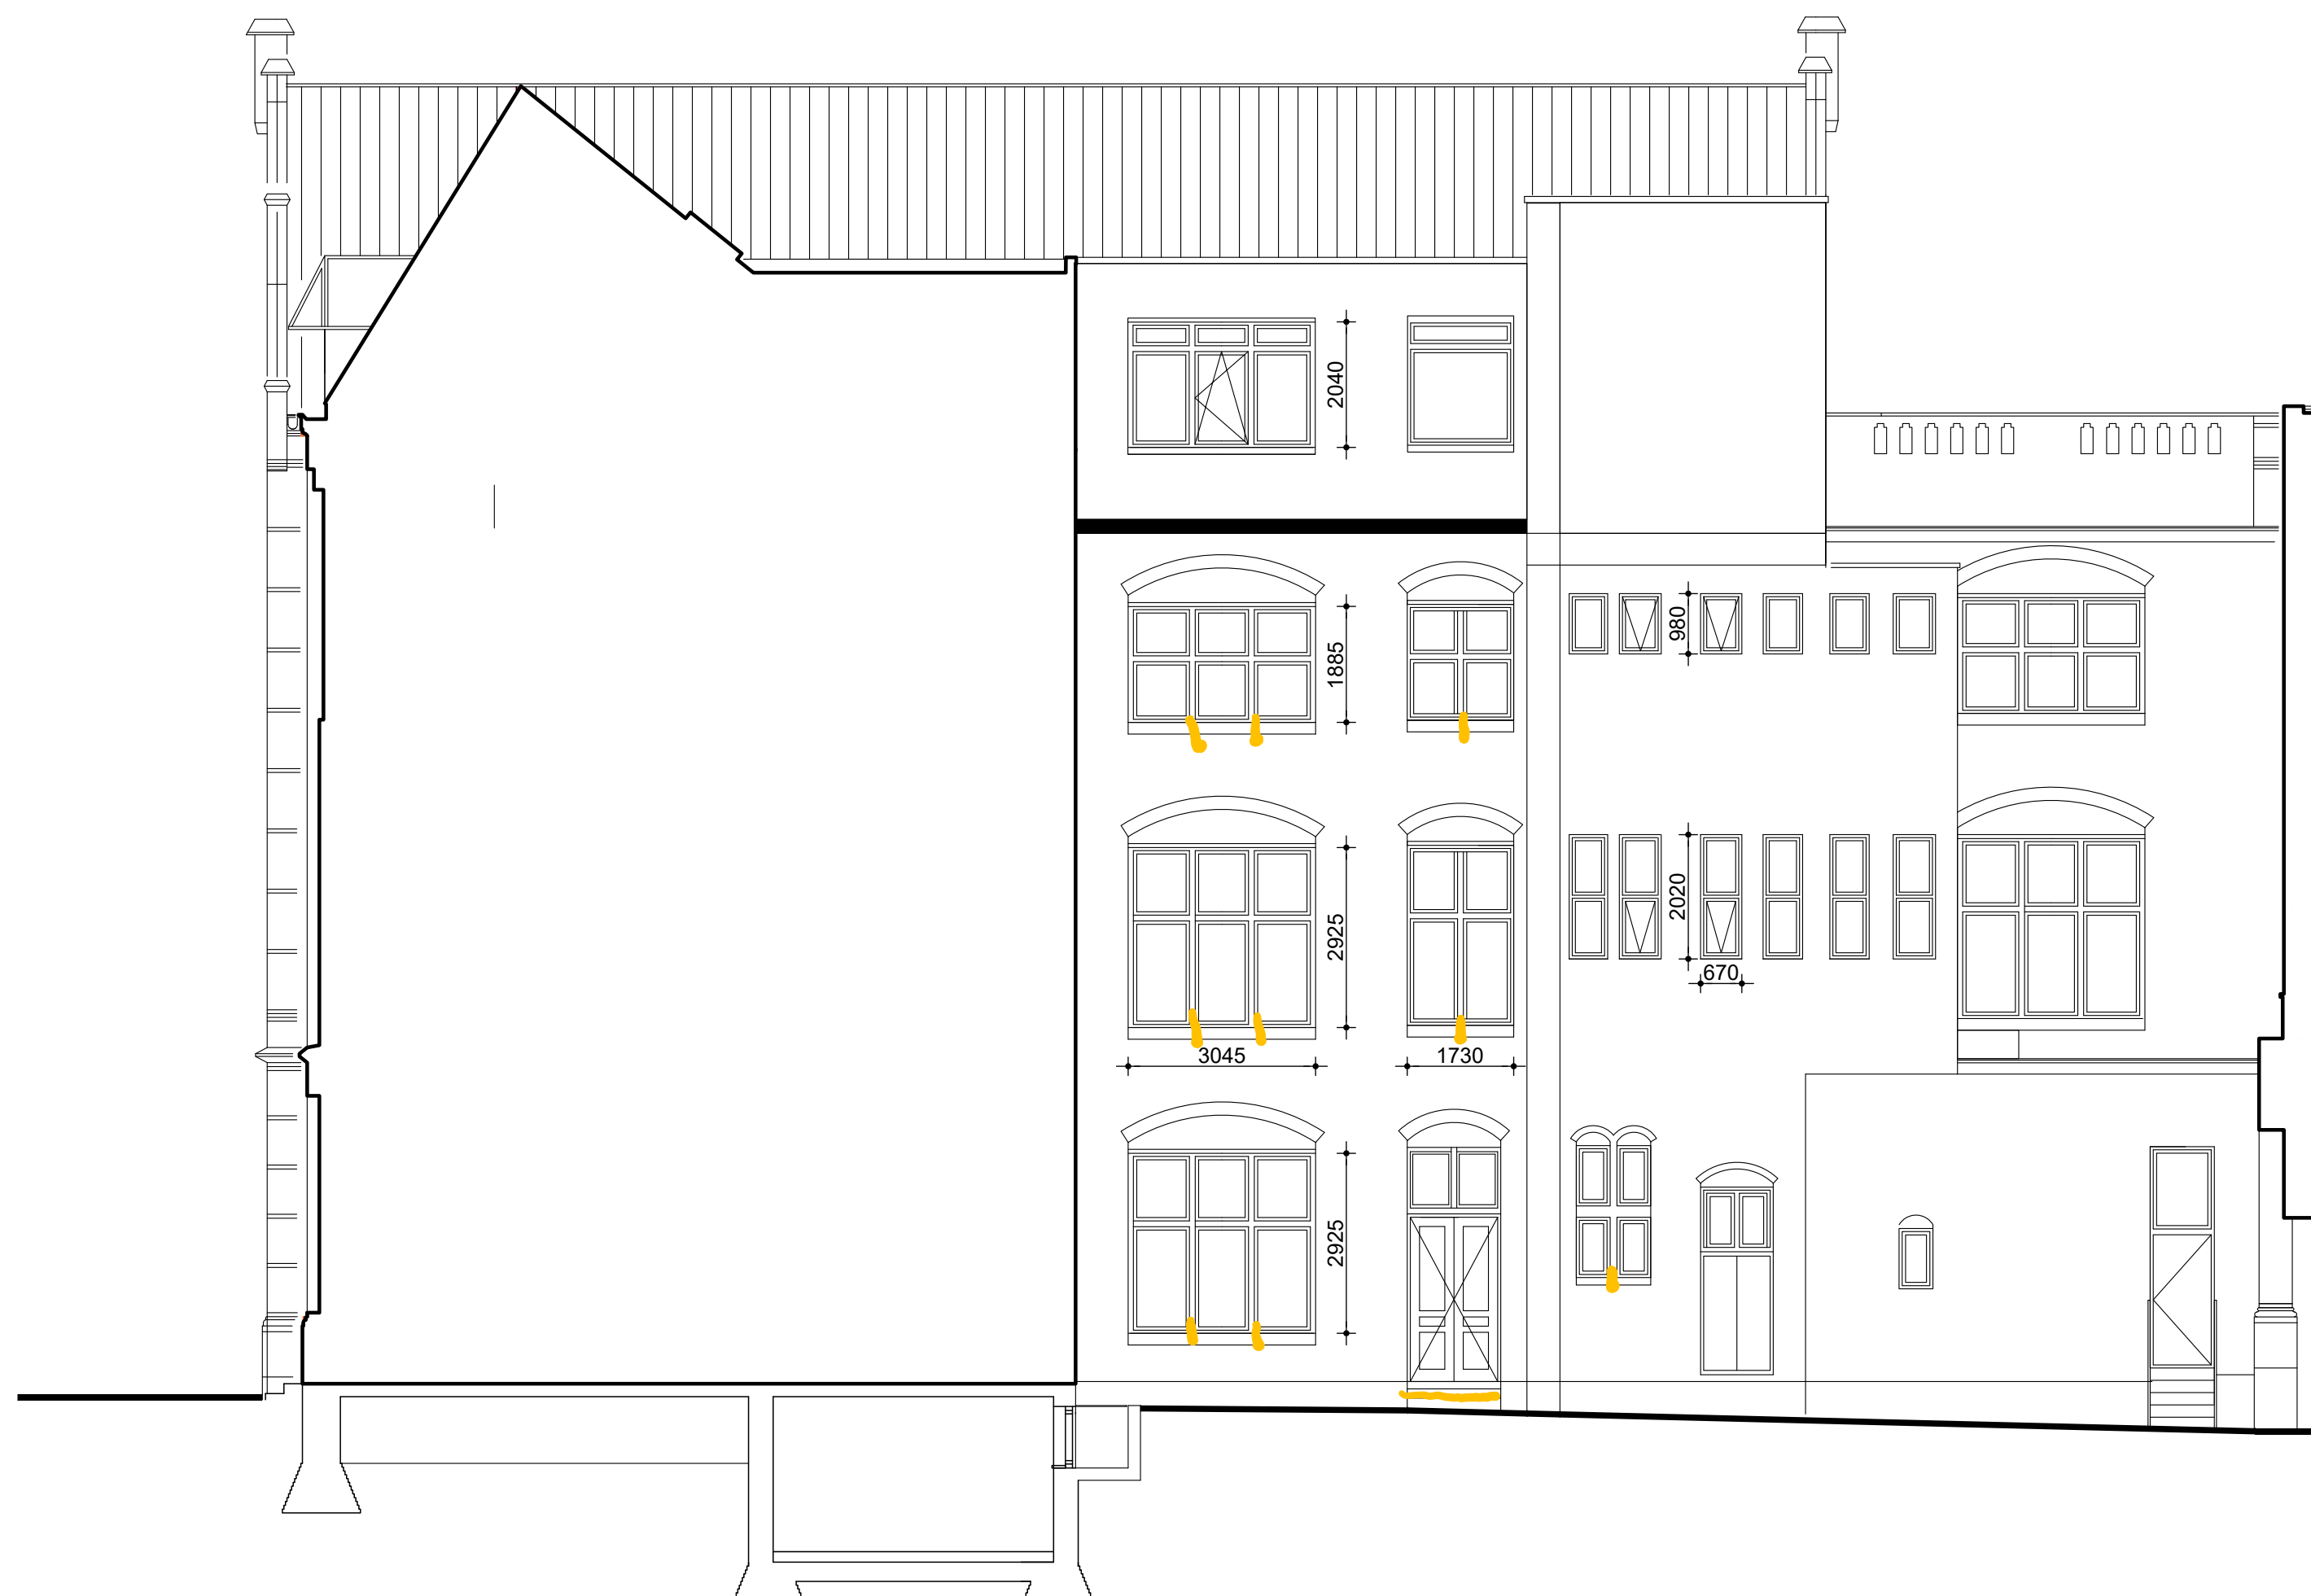
G6

Binnenhof - Noordgevel bestaand

- VOEGEN HARD STENEN WATERSLAGEN HERSTELLEN —
