Gerechtsgebouw Utrecht, Gebouw H: SSR  
Zuidgevel

*Fotokatern bij bestek*

Bureau Vlaardingerbroek heeft een bestek met tekeningen geschreven voor de renovatie en restauratie van het de vm. HBS in Utrecht. Bij de inschrijving en beoordeling van de plannen ontstond behoefte aan een fotokatern waarin de diverse schades zichtbaar gemaakt worden. Bijgaande rapportage is bedoeld om in die behoefte te voorzien.

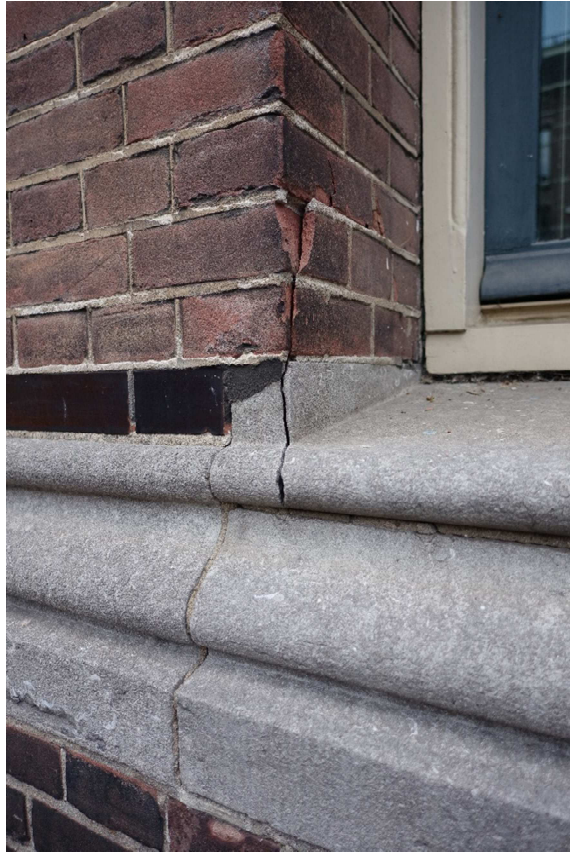
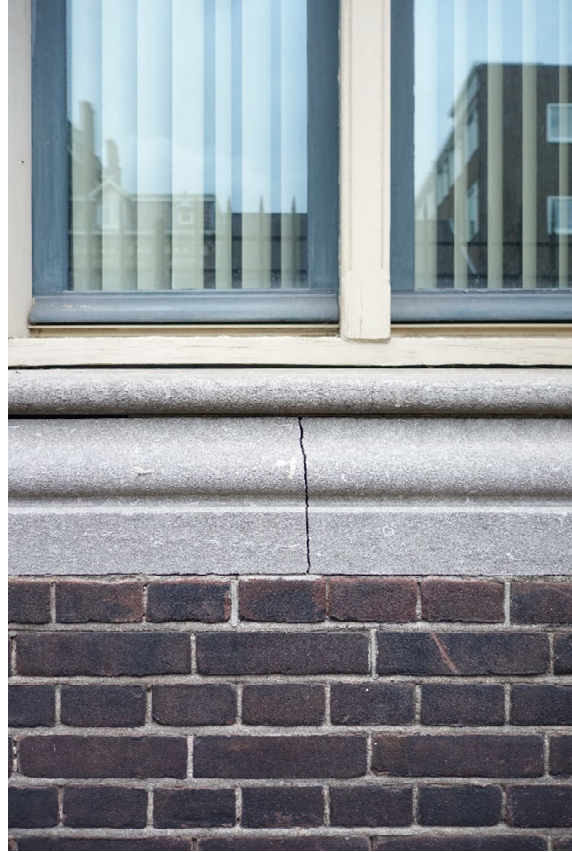
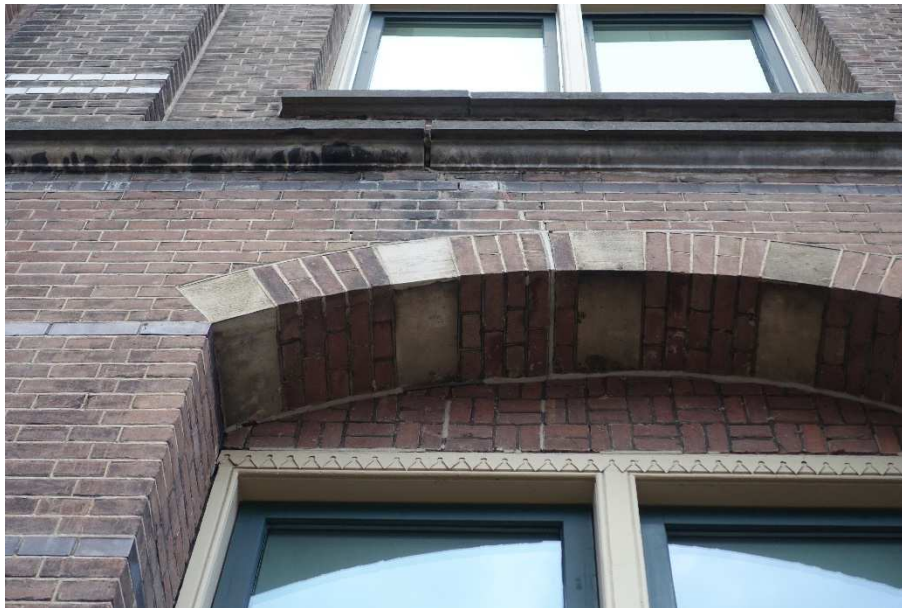
2. 3. 4. metselwerk van het pand is in een goede staat, net als het voegwerk. Wel zijn er eerder zettings-scheuren weggewerkt, wat niet altijd afdoende of fraai is. Rechts een gescheurde band. Onder schade aan het metselwerk en aan een hardstenen band.

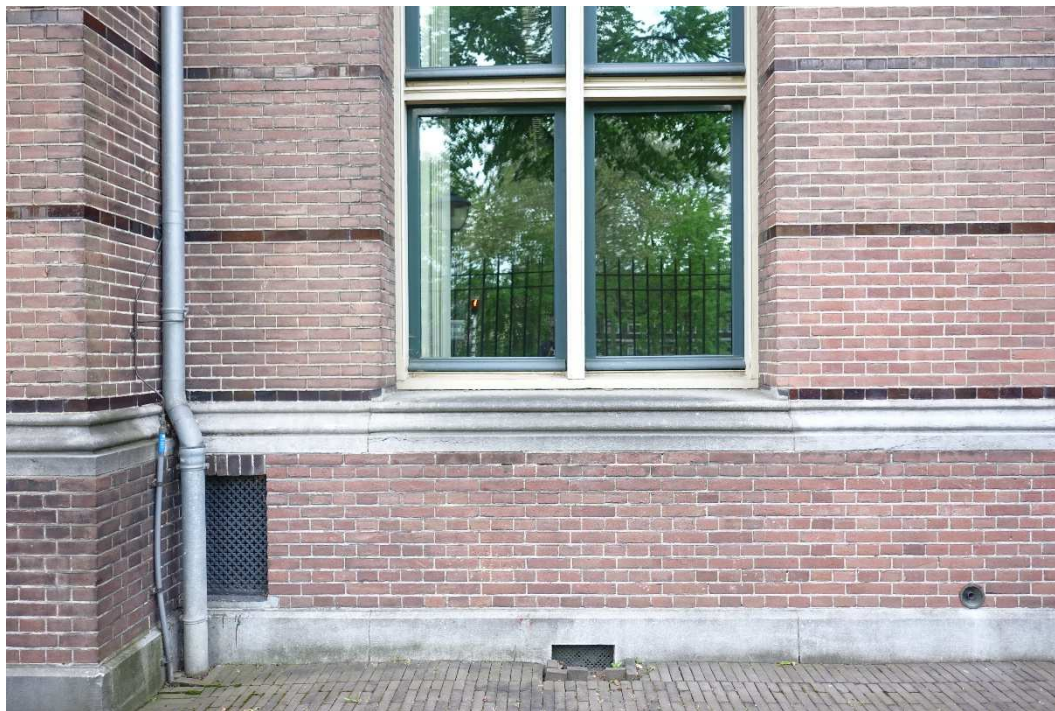
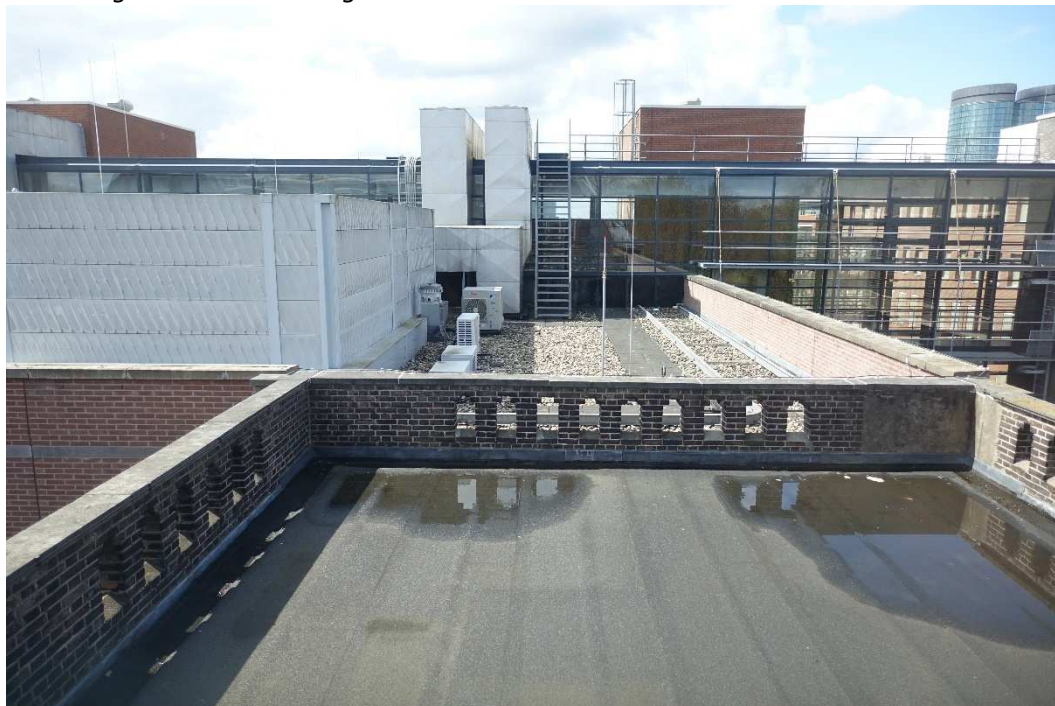
5. 6. De hardstenen band onder de vensters laat zijn ouderdom zien: soms staan de legers open. Het voegwerk in een zeer behoorlijke staat. De balustrades aan de westzijde hebben wat meer onderhoud nodig: dichten van voegen en het waterafstotend maken van onafgedekt metselwerk. De dakbedekking wordt ook vervangen.

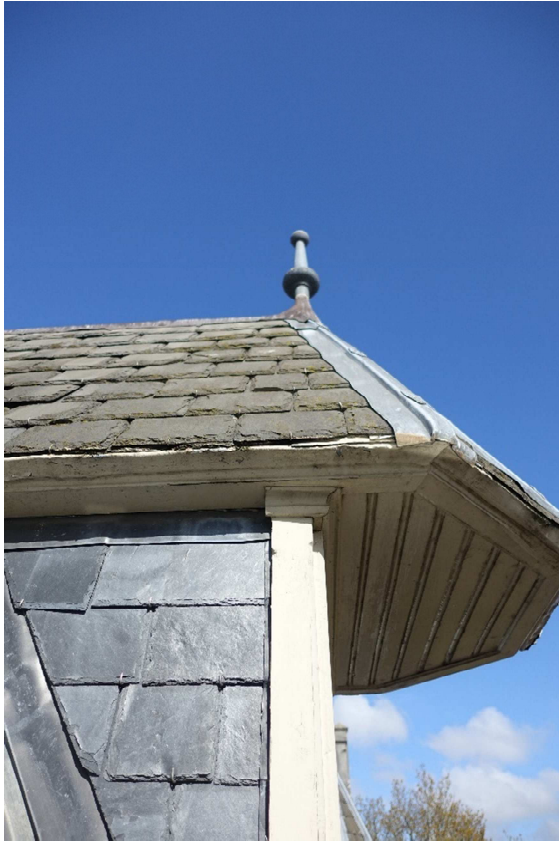
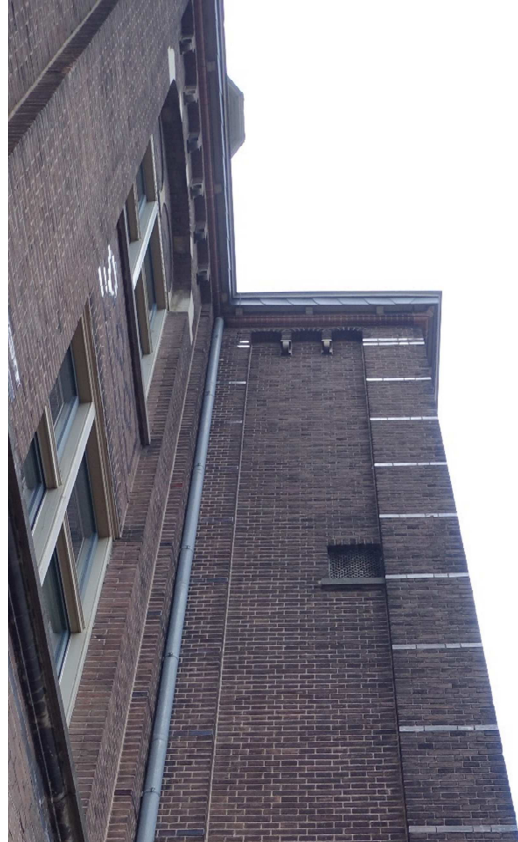
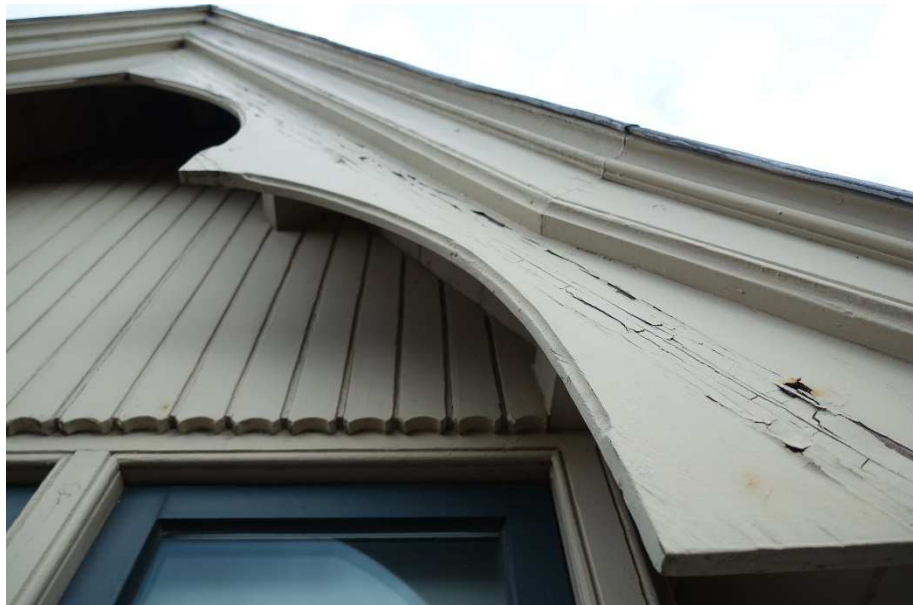
7. 8. 9. De kleine dakkapellen hebben geen goot; de dakrand is met lood afgewerkt, maar plaatselijk is. Op de foto rechts de goot: niet te inspecteren want onbereikbaar en bekleed met leien. Dakkapellen zijn zonder aanvullende hulpmiddelen slecht te inspecteren, maar het is duidelijk dat bij deze windveer op houtherstel gerekend moet worden.

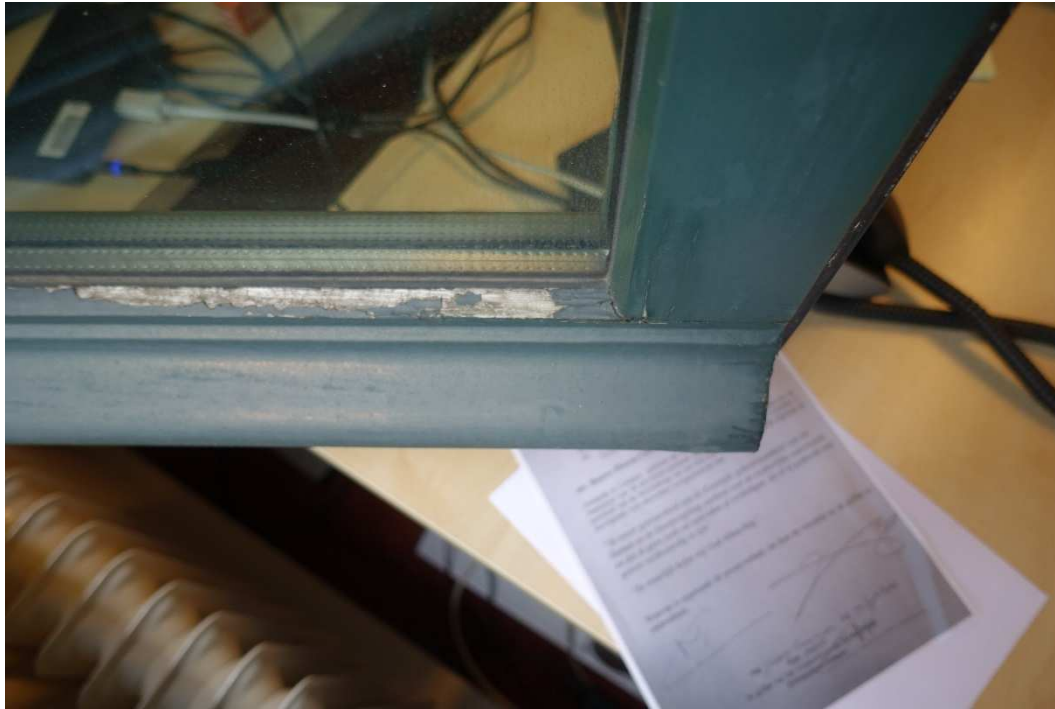
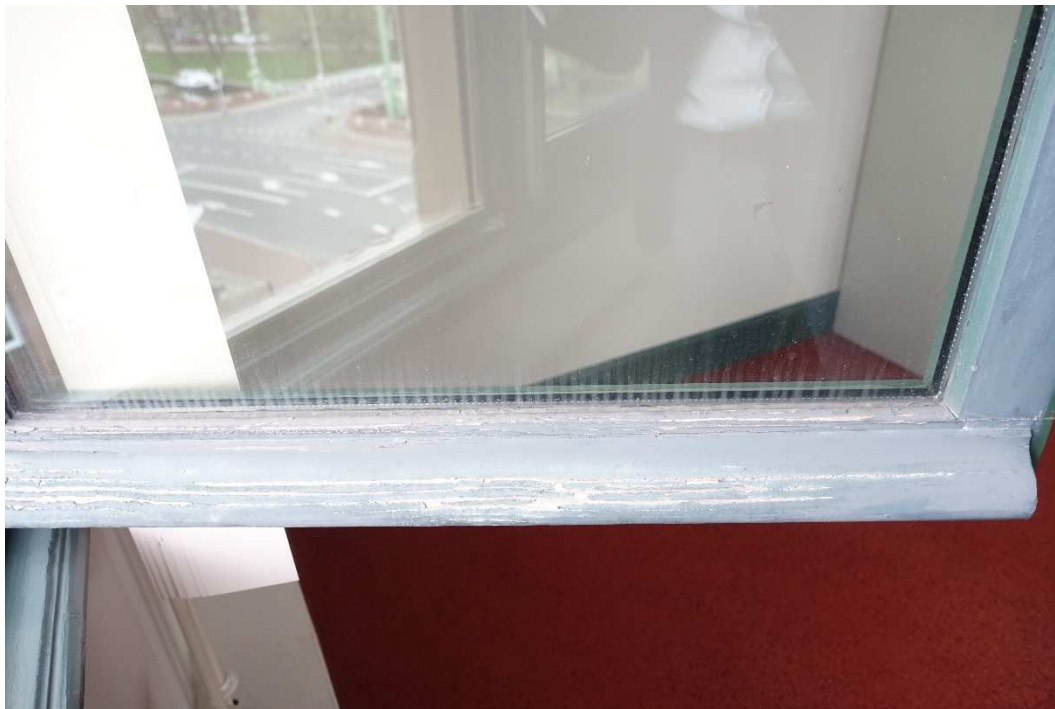
10. 11. De ramen zijn van vrij recente datum (22 jaar oud), maar hier en daar aangetast. Met name bij de onderdorpel. Het schilderwerk is overal slecht en zeer mat uitgeslagen.

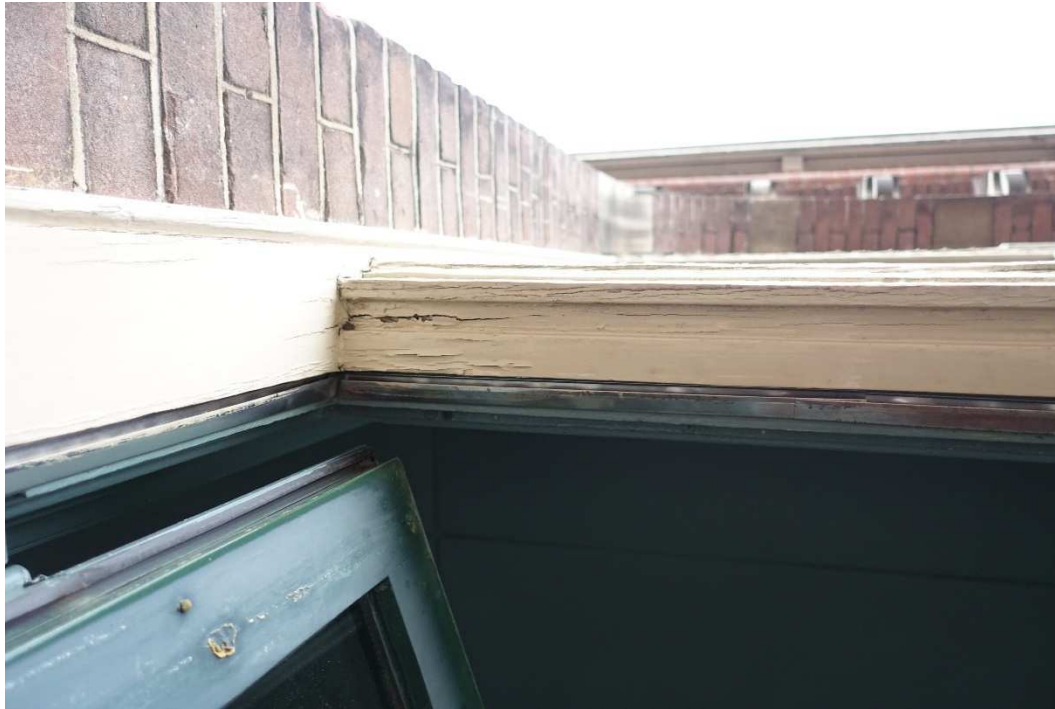
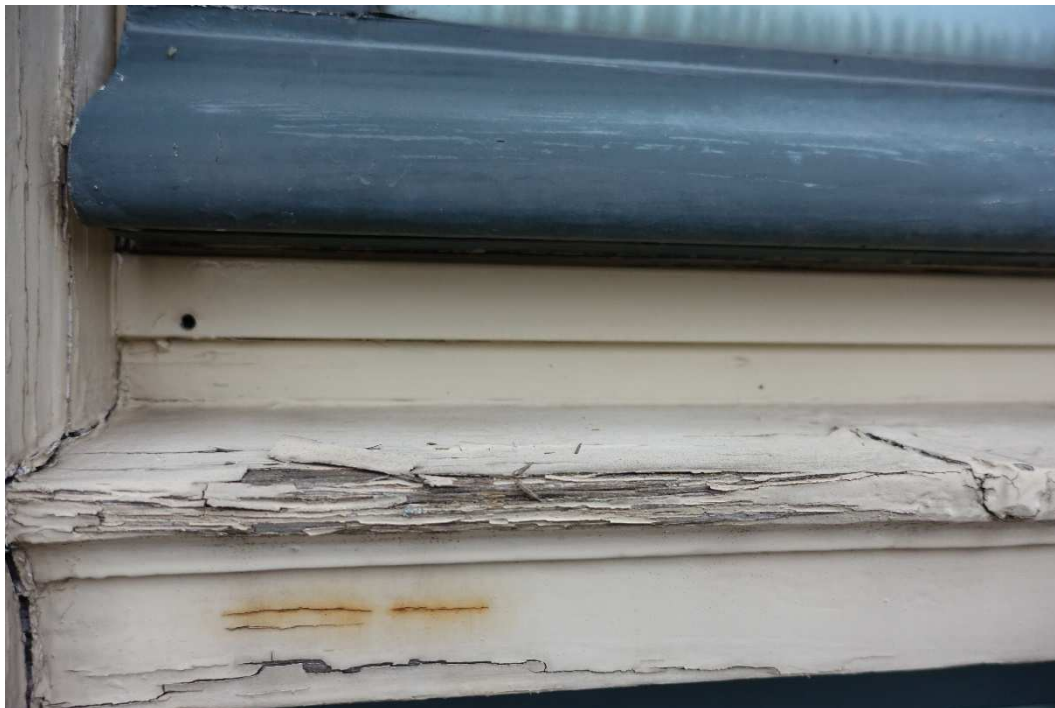
12. 13. De kalven zijn gemiddeld gesproken in een betere staat dan de onderdorpels. Wel zijn ze vaak gescheurd aan boven- en voorzijde. En soms ook aan de onderzijde.

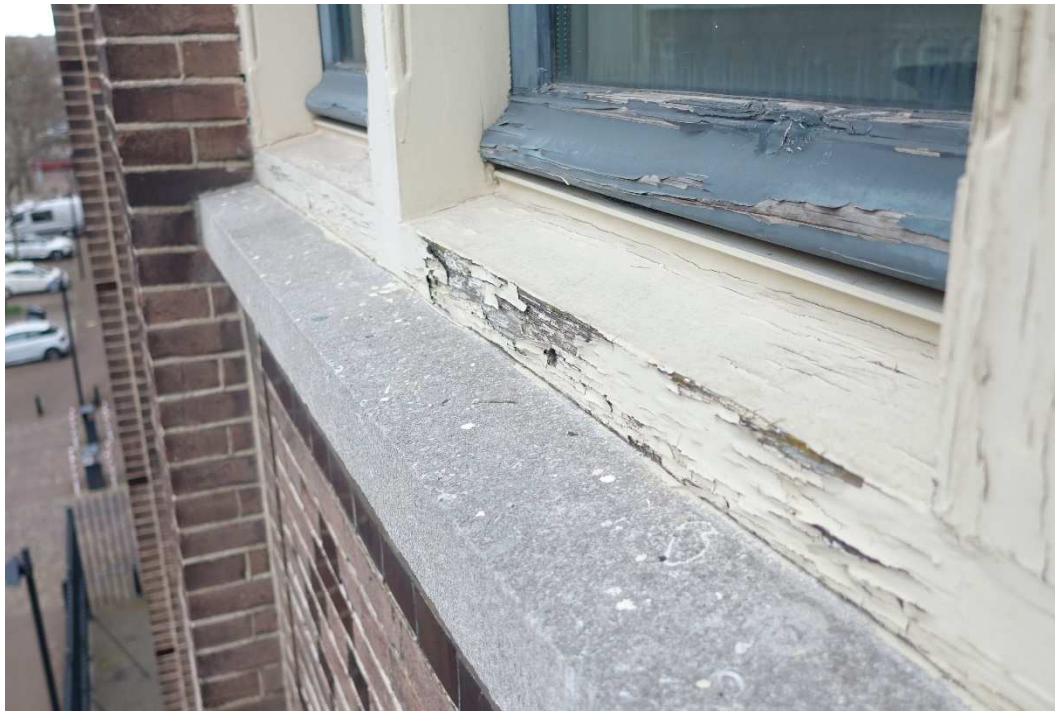
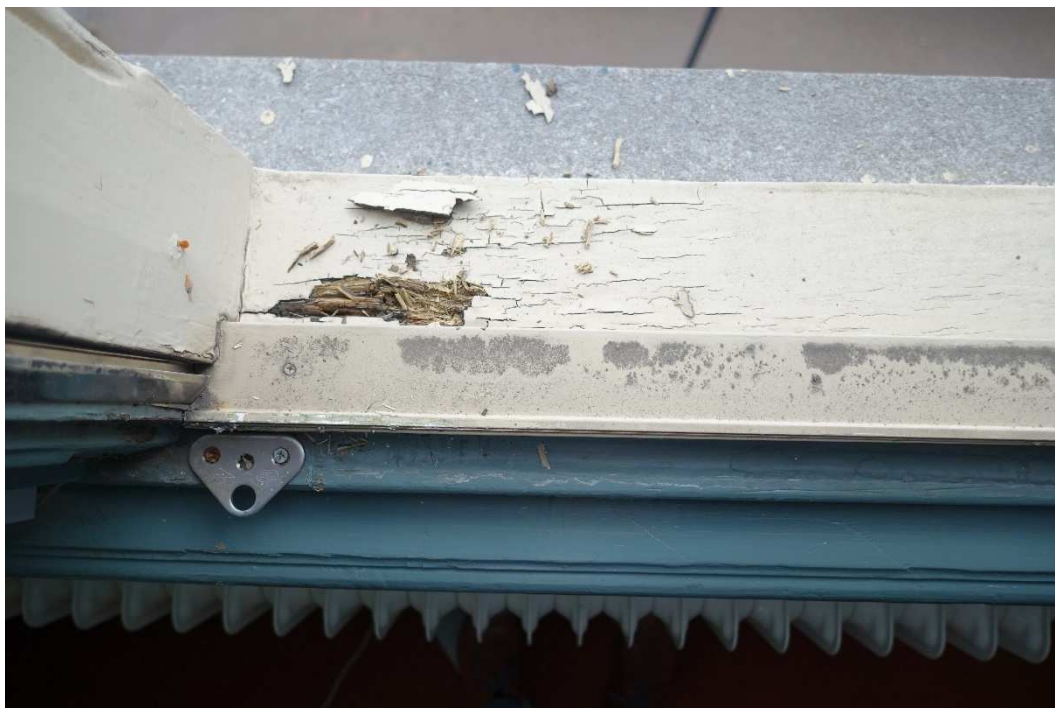
14. 15. De onderdorpels zijn in verschillende staten van ontbinding. Het schilderwerk is altijd zeer slecht.

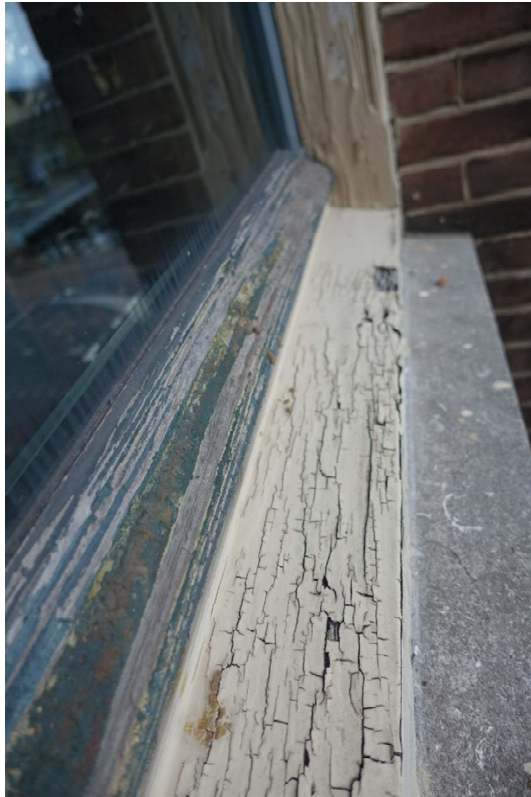
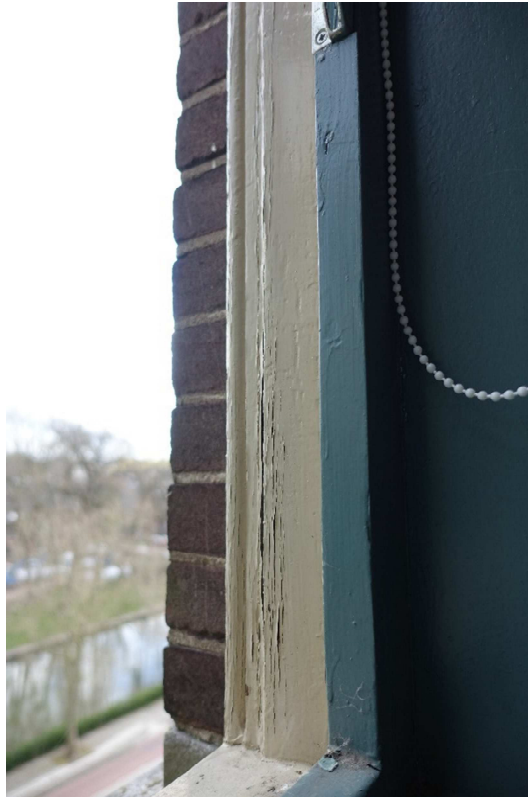
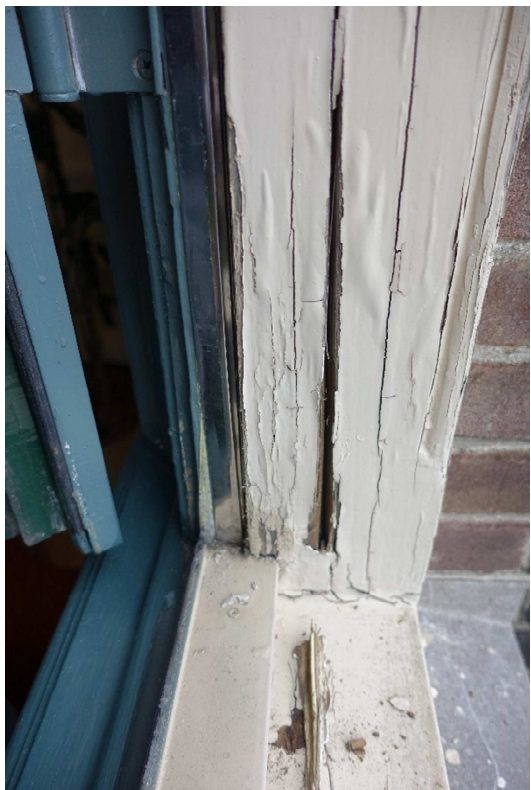
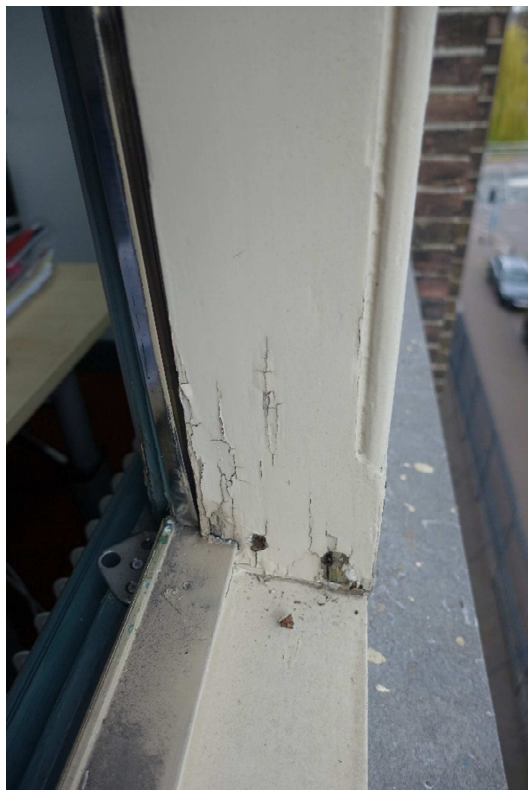
16. 17.  
18. 19.  
Onder-  
dorpels  
en stijlen  
in diverse  
masten  
van aan-  
tasting.  
Onder-  
stukken  
aangezet  
met roes-  
tende  
schroe-  
ven,  
diepe  
scheuren:  
er zal  
veel hout  
vervan-  
gen moe-  
ten wor-  
den.

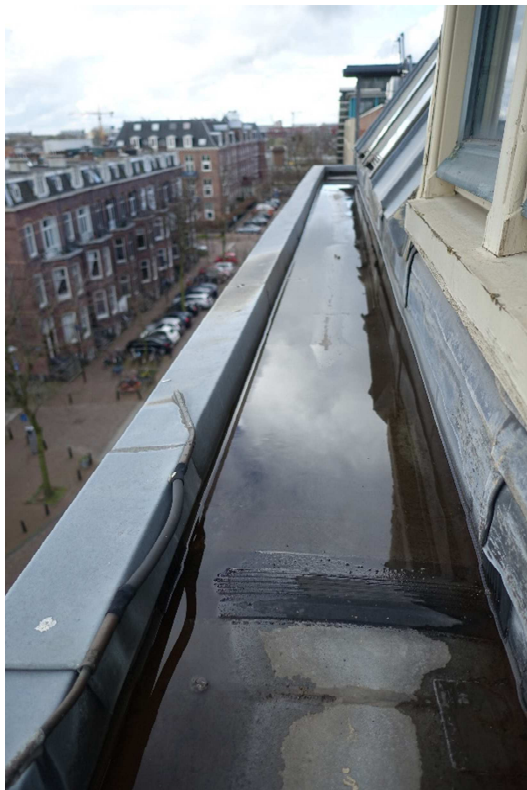
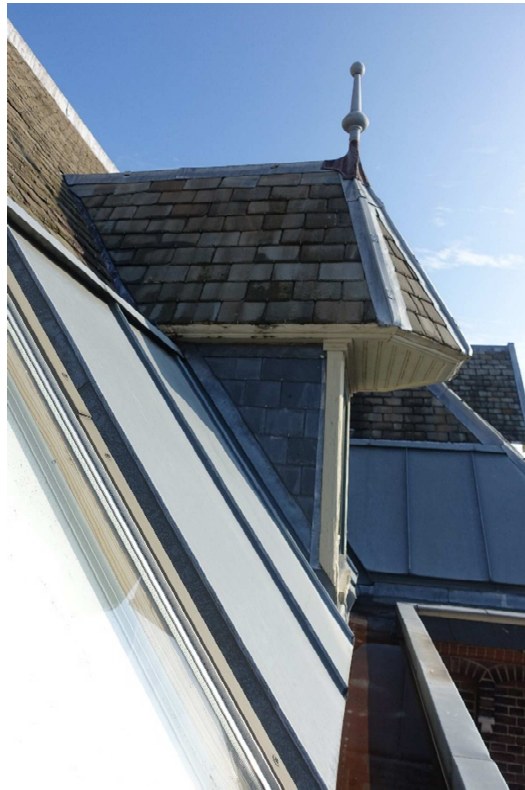
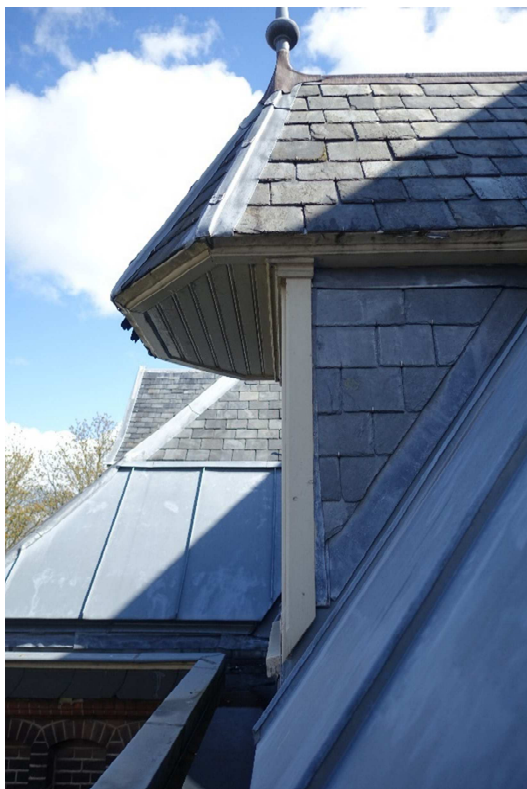
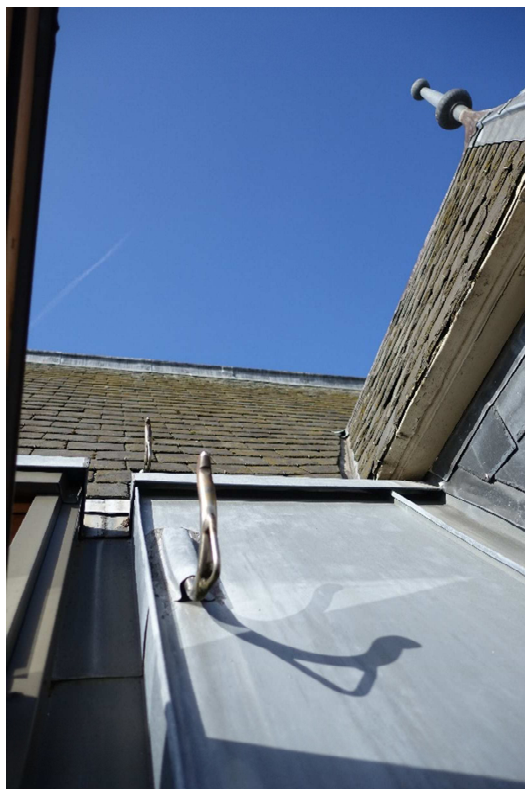
20. 21.  
22. 23.  
Goten en  
zinken  
bekleding  
van de  
dakvoet  
zijn even  
oud,  
maar de  
goten zijn  
eerder  
aan ver-  
vanging  
toe. De  
dakvlak-  
ken zijn  
gedekt in  
een  
amal-  
gaam  
aan ver-  
schillende  
leien met  
verschil-  
lende sta-  
ten van  
onder-  
houd.  
Idealiter  
zou alles  
vervan-  
gen moe-  
ten wor-  
den.

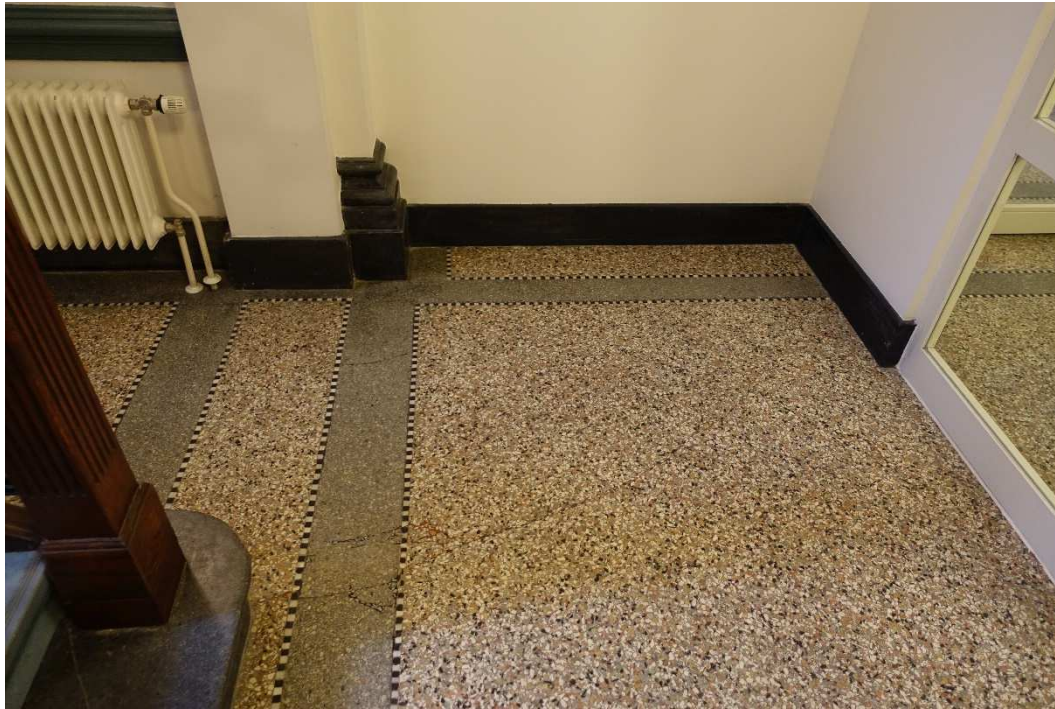
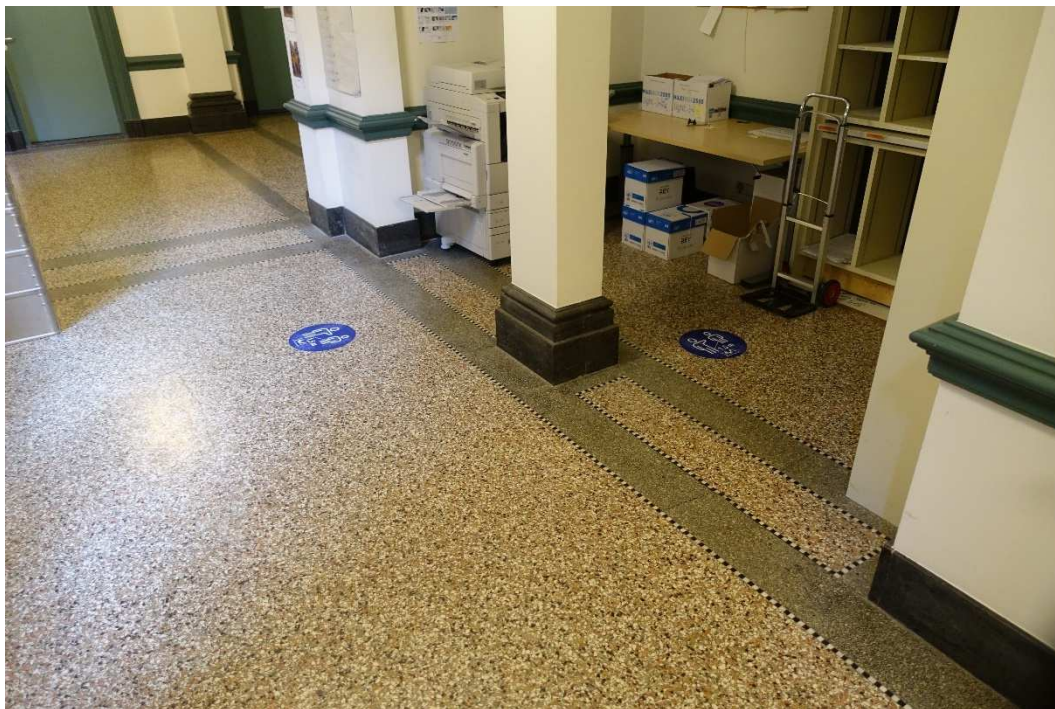
24. 25. Twee beelden van de terrazzovloer. Nog steeds fraai, maar op meerdere plaatsen gerepareerd.. En ook nu weer zijn werkzaamheden noodzakelijk. Maar eigenlijk zouden de stalen liggers van de vloerconstructie verwijderd moeten worden, omdat die door roest de schade veroorzaken.

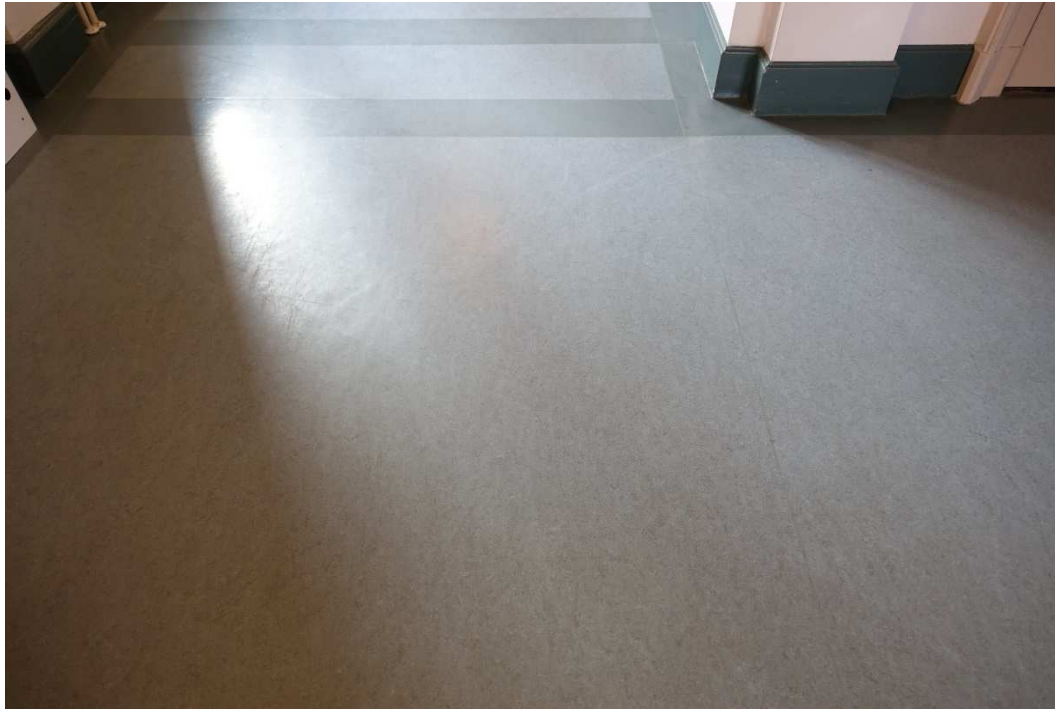
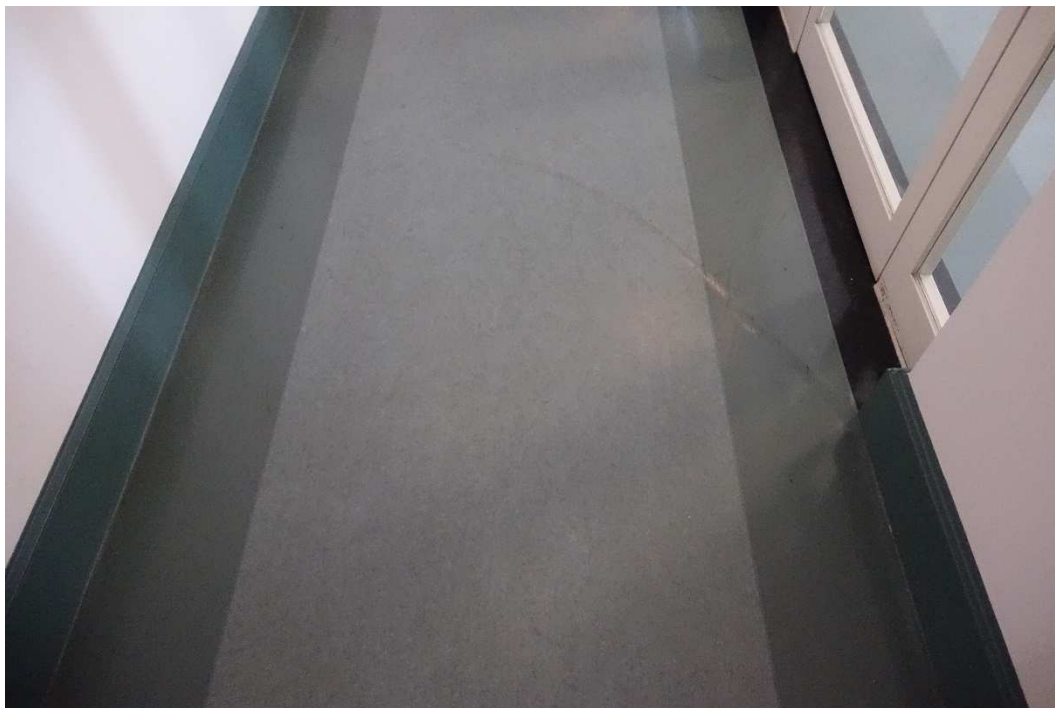
26. 27. Twee foto's waarop met enige moeite te zien is dat de ondervloeren onder de linoleum niet altijd vlak zijn, resp. gescheurd zijn.

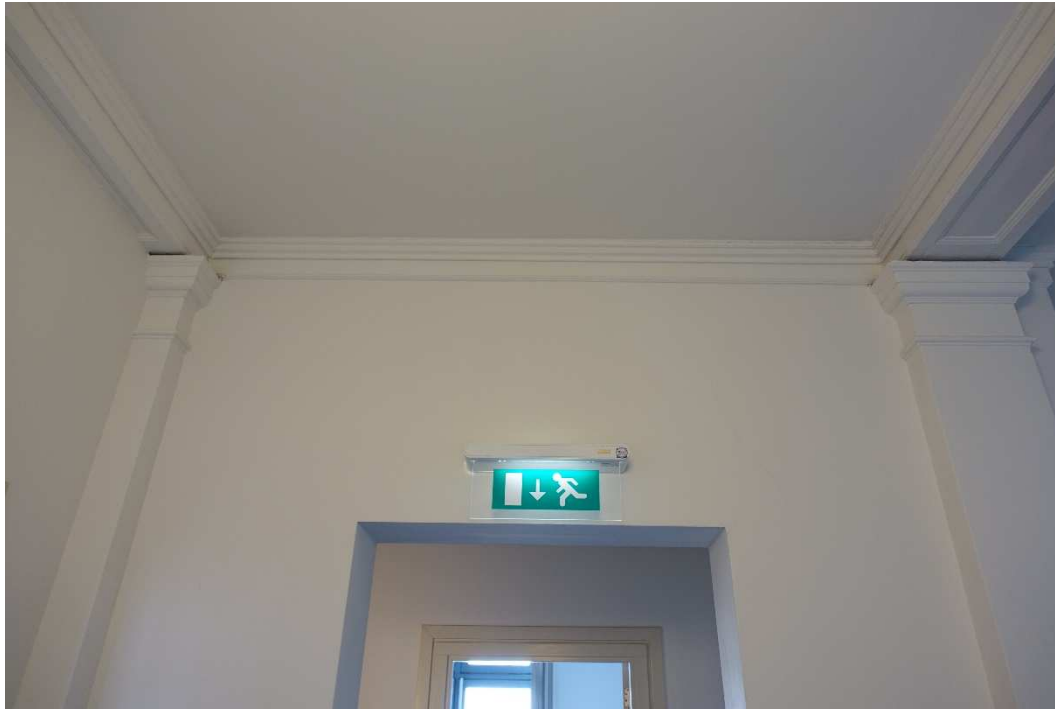
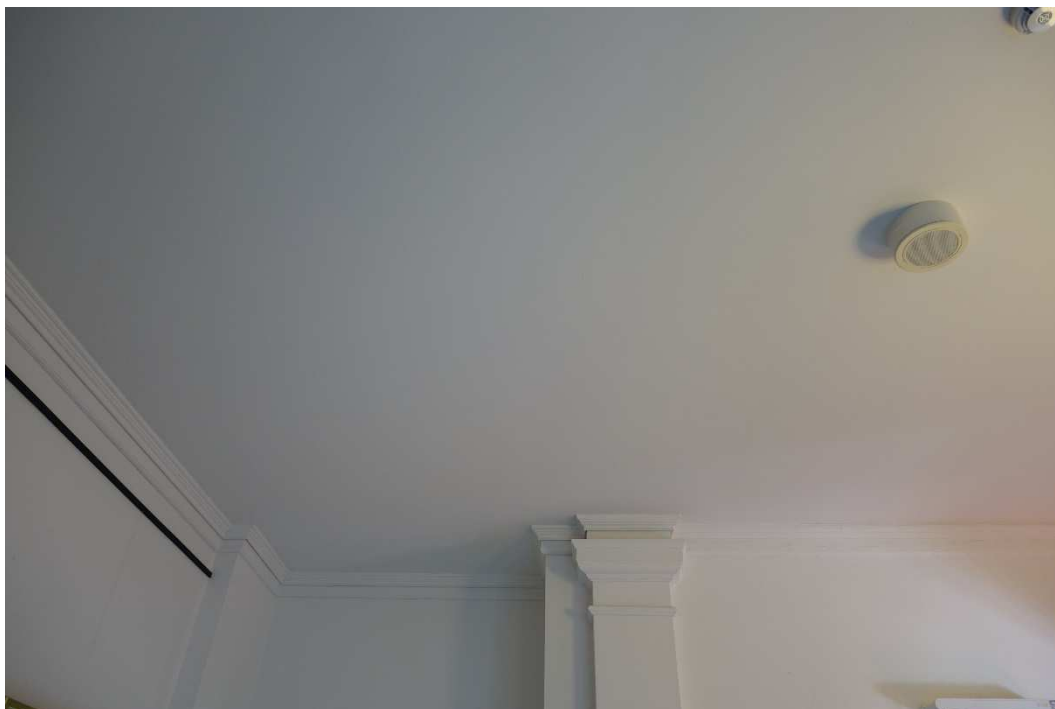
28. 29. Twee foto's met stucwerk in de gangruimten. Plaatselijk zijn de plafonds gescheurd.

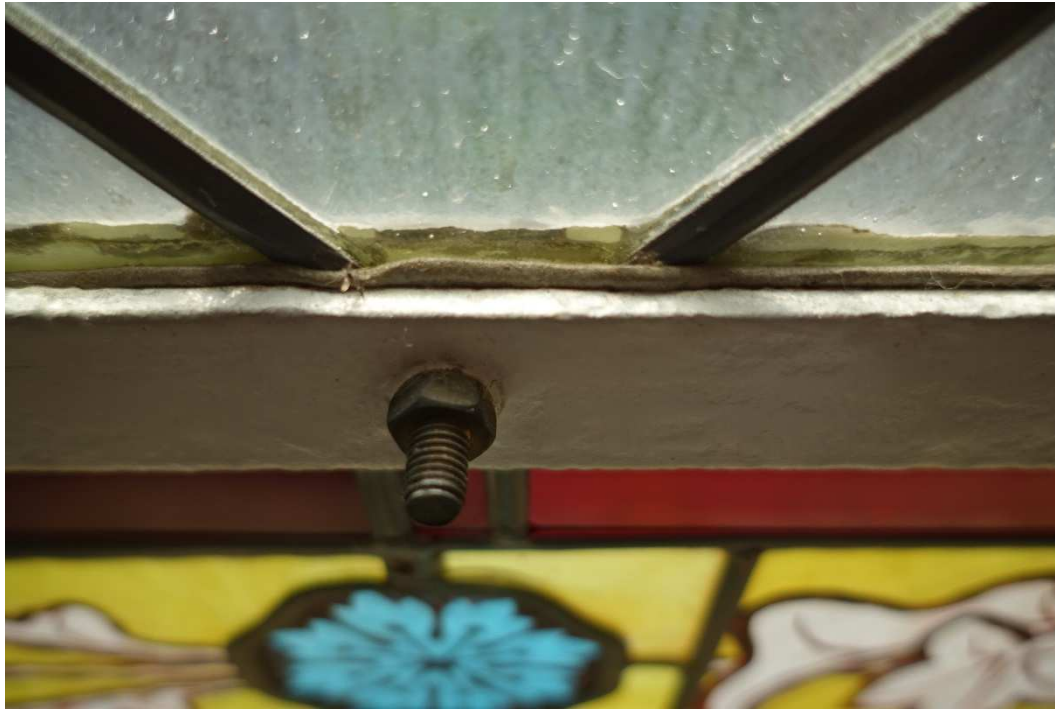
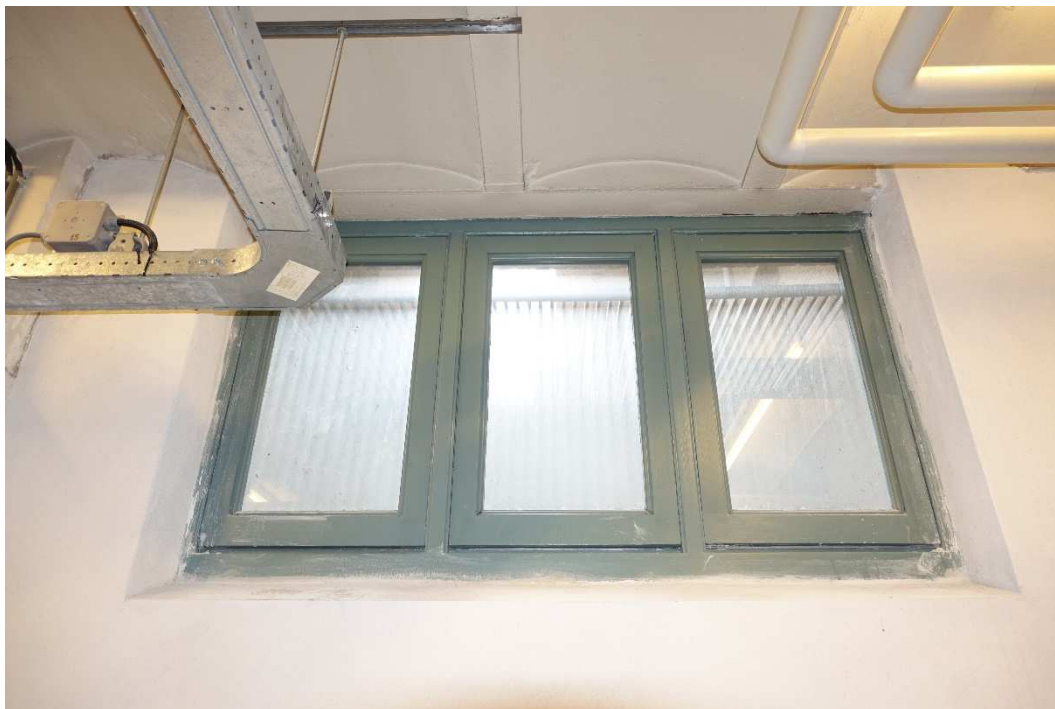
30. 31. Het glas in lood moet opnieuw worden gezet; de plakkerige kit moet worden vernieuwd. Onder een foto van een koekkoek met ook zicht op de stalen liggers die vooral aan de bovenzijde zeer zullen zijn geroest.

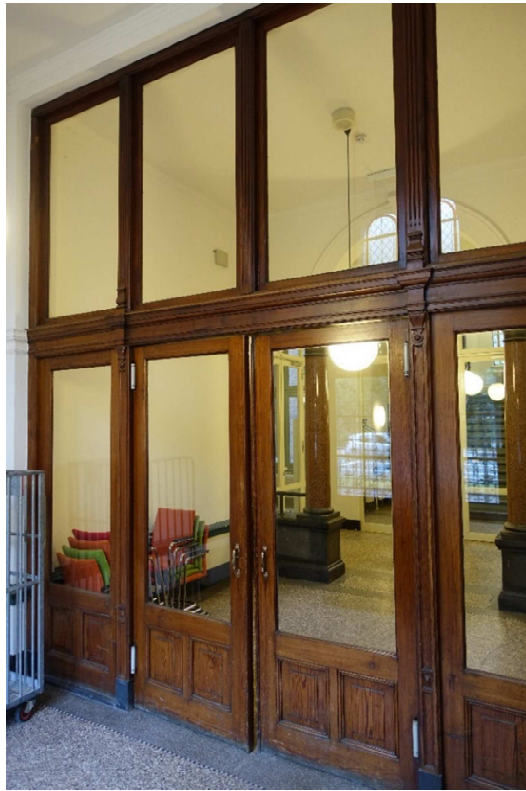
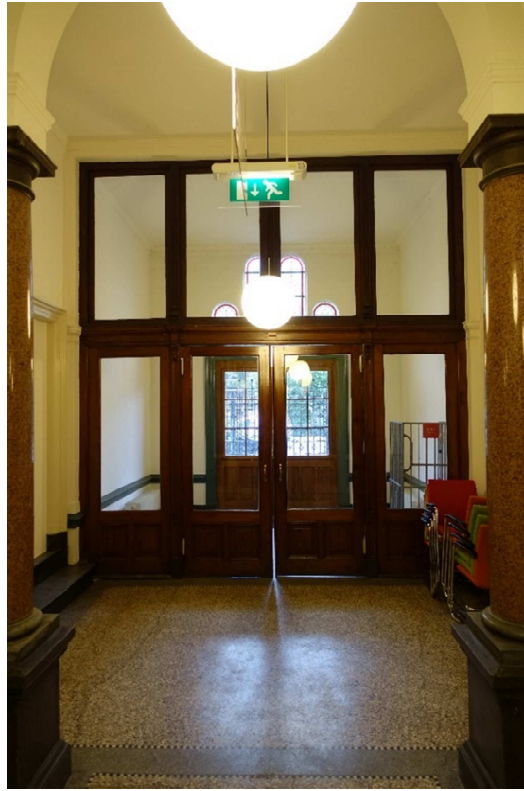
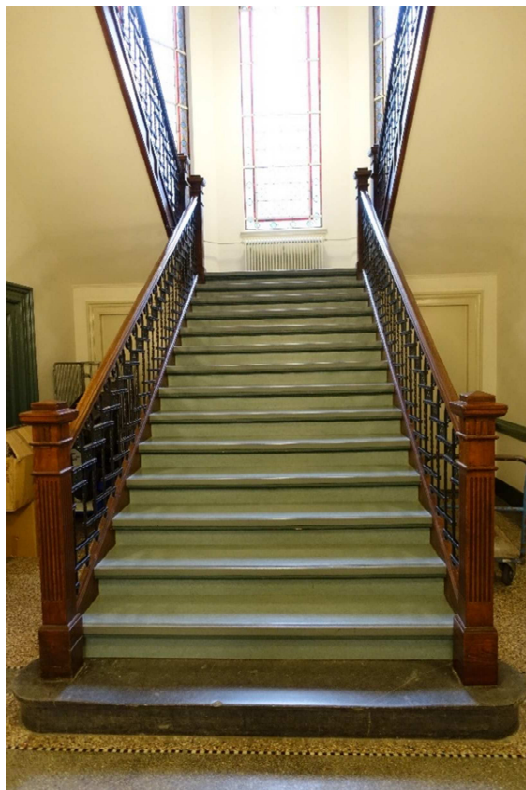
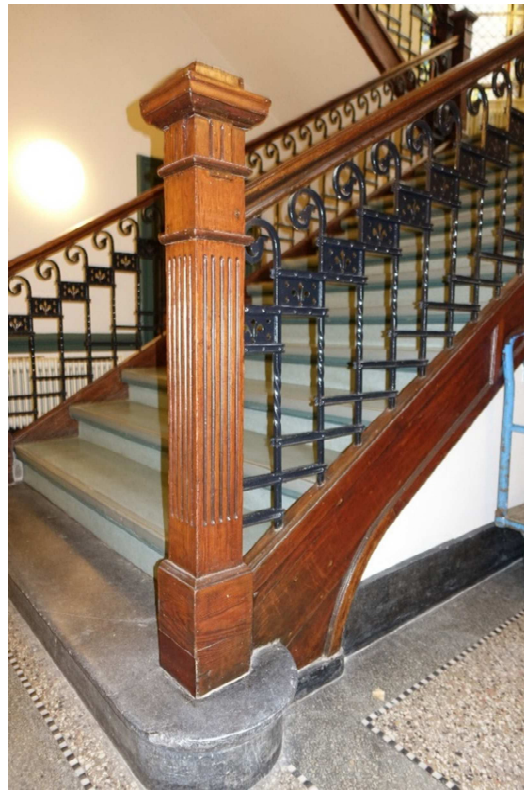
32. 33.  
34. 35.  
*Enige  
beelden  
uit het  
interi-  
eur. De  
trap en  
pui die-  
nen  
goed be-  
schermd  
te wor-  
den tij-  
dens de  
bouw.*
