## Groenekanseweg 32 te Groenekan

Milieuhygiënisch vooronderzoek  
Verkennd bodemonderzoek

Status : Definitief  
Kenmerk : 1808L757/JSM/rap2.2  
Datum : 29-01-2019

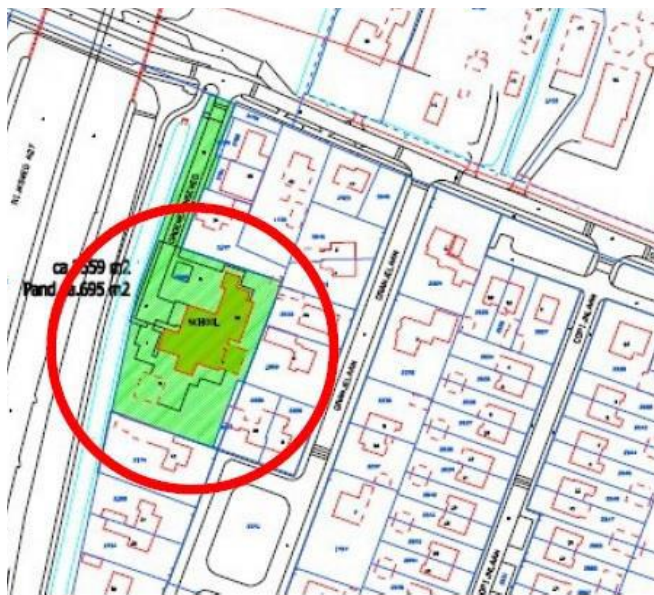
Afbeelding 1: De twee plangebieden.

In opdracht van Omgevingsdienst Regio Utrecht is een milieuhygiënisch vooronderzoek en een verkennend milieukundig bodemonderzoek uitgevoerd. De onderzoekslocatie betreft een voormalig schoolterrein, aan de Groenekanseweg 32 te Groenekan.

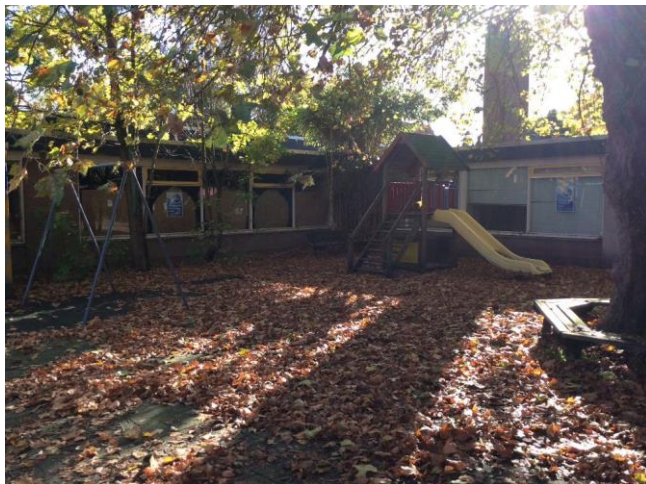
Afbeelding 2: Onderzoekslocatie, betegeld voormalig schoolplein.

- Locatie is grotendeels verhard met tegels.
- Locatie is op basis van de voor ons bekende informatie niet verdacht op het voorkomen van asbest.
- Voor zover bekend zijn geen tanks gelegen op het onderzoeksterrein.
- Naar verwachting hebben de activiteiten op de omliggende percelen de chemische bodemkwaliteit ter plaatse van de onderzoekslocatie niet negatief beïnvloed.

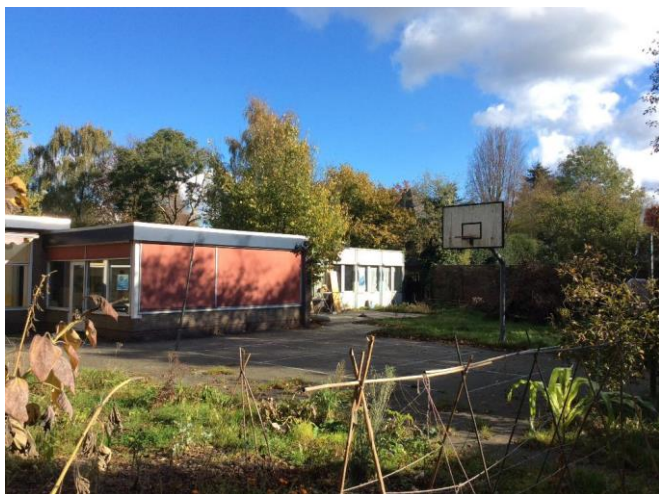
Afbeelding 3: Onderzoeklocatie, betegeld basketbalveld.
