**Dura Vermeer Infra  
 Regionale Projecten BV**

## **Verhardingsadvies Houtribdreef**

Rapportage

**Datum**  
 21 september 2020

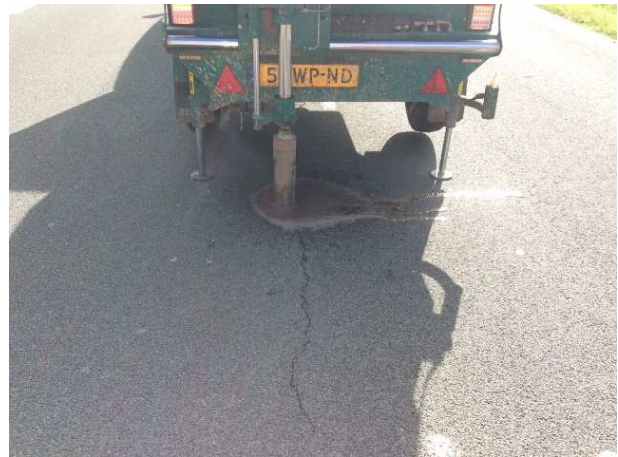
Uit het inventarisatieonderzoek blijkt dat de rijbanen grotendeels bestaan uit ca. 200-400 mm asfalt direct op zand. Incidenteel én op rotondes is fundering aangetroffen, op deze stukken is de asfaltdikte aanzienlijk dunner.

Afbeelding 2: Constructieboring ter plaatse van de scheurvorming

Voor het overige gedeelte wordt minimaal geadviseerd de tussenlaag en deklaag te vervangen. Hiermee wordt structureel de verhardingsconstructie versterkt en is tevens de rafeling en scheurvorming weggenomen. Na het frezen is het raadzaam een visuele inspectie uit te voeren om eventuele aanvullende freesbakken te maken, de hoeveelheid wordt minimaal ingeschat.

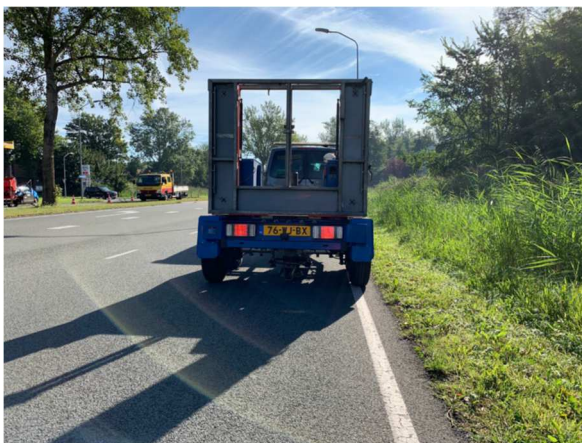
Hiervoor is met een valgewichtdeflectiometer op de rijbanen om de 25 meter een meting gedaan. De metingen zijn om en om tussen de rijsporen en in het rechter rijspoor verricht. De VGD metingen zijn uitbesteed aan Qroad. De ruwe data van de metingen zijn niet direct leesbaar. De meetwaarden zijn ingelezen in het Rijkswaterstaat programma "CARE" en gebruikt voor de berekeningen van de draagkracht en restlevensduur van de bestaande verhardingen. De meetwaarden en grafieken zijn te vinden in de bijlage (hoofdstuk 4.3).

Afbeelding 3: Uitvoering valgewichtdeflectiemeting in situ
