# **Logboek Gemeente Assen**

## Locatie - Gemeente Assen\Peelo\De Kampen/De Es\Groenkampen to 129 (98)

## Object - Schommel se2, 1 - Enkel speeltoestel/1.2 - Schommel/1.2a - anders...

Naam: Schommel se2  
Object ID: 1091  
Type nummer: se2  
Leverancier: Drenthen Hout  
Fabrikant: Drenthen hout  
Installatiedatum: jan 01, 2009  
Vervangjaar: dec 31, 2023  
Levensduur: 14  
Materiaal: Hout/Metaal en Kunststof  
Hoogte: 2.300 mm  
Breedte: 4.000 mm  
Diepte: 2.300 mm  
Max. valhoogte: 1.500 mm  
Vrije valruimte: 4.000 x 8.000 mm (32,00 m2)  
Jonge kinderen (0-5 jr)  
Schoolkinderen (6-11 jr)  
Jongeren (12-18 jr)  
Ondergrond: 6.1g - Rubber tegels

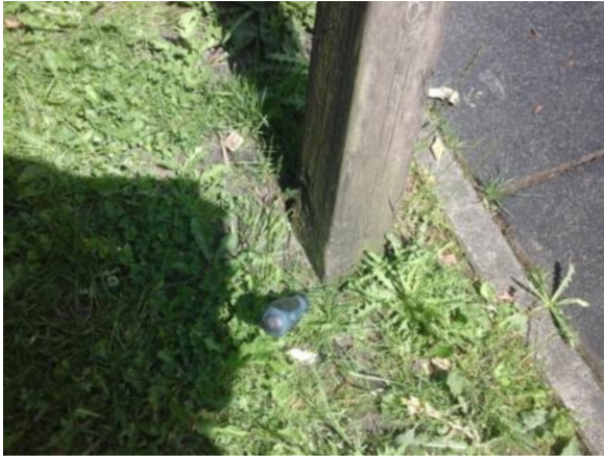
## Bevinding - Hout - Rot

| Norm omschrijving | Hout rot | | |
| Aantekeningen | Houtrot in staander thv maaiveld | | |

| Vervang onderdeel | jun 05, 2018 | | | Afgerond |

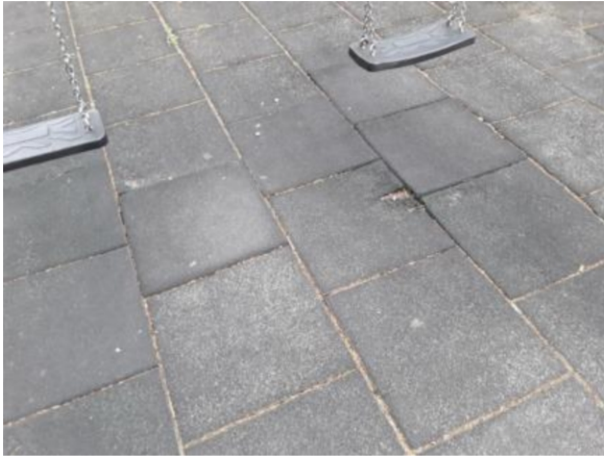
## Bevinding - Ondergrond - Versleten

| Norm omschrijving | Ondergrond versleten | | |
| Aantekeningen | Enkele rubbertegels slijtage | | |

| Vervang versleten ondergrond | mei 12, 2020 | | | Afgerond |

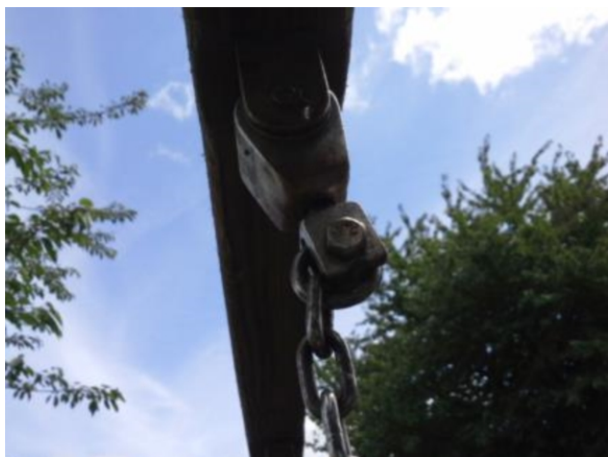
## Bevinding - Anders / Diversen

| Aantekeningen | Schommelkettingen niet correct gemonteerd bij de schommelementen. | | |

| Bevinding soort | Aangemaakt | Afgehandeld door | Kosten | Status |
|---|---|---|---|---|
| Anders | jun 23, 2014 | | | Afgerond |

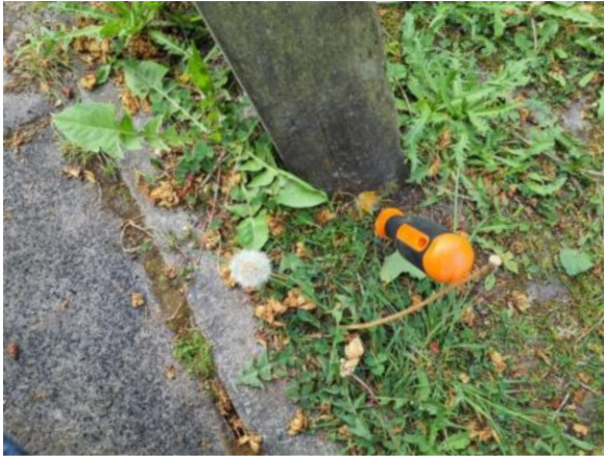
## Bevinding - Hout - Rot

| Norm omschrijving | Hout rot | | |
| Aantekeningen | Staander rot | | |

| Vervang onderdeel | mei 17, 2022 | | | Afgerond |

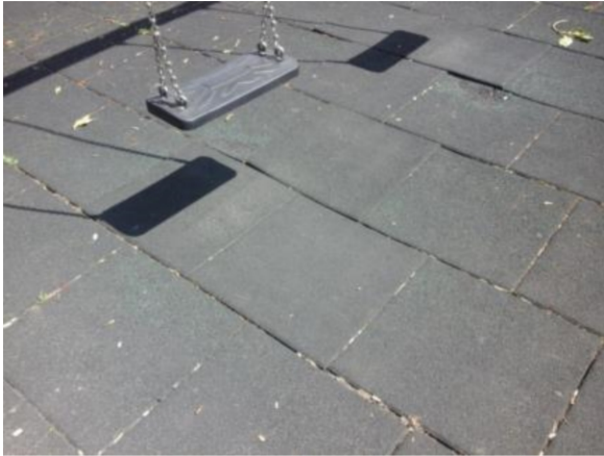
## Bevinding - Ondergrond - Tegels - Ongelijk

| Norm omschrijving | De ondergrondtegels liggen ongelijk | | |
| Aantekeningen | Enkele rubbertegels liggen ongelijk | | |

| Tegels herleggen. | jun 05, 2018 | | | Afgerond |

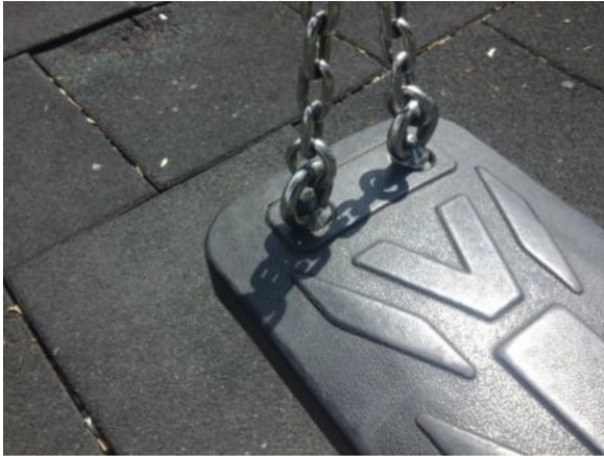
## Bevinding - Onderdeel - Beweegt

| Norm omschrijving | Onderdeel beweegt of zit los | | |
| Aantekeningen | 1 ophangpunt schommelzitje niet goed vast | | |

| Bevinding soort | Aangemaakt | Afgehandeld door | Kosten | Status |
|---|---|---|---|---|
| Draai losse bevestigingen en hulpstukken vast. | jun 05, 2018 | | | Afgerond |

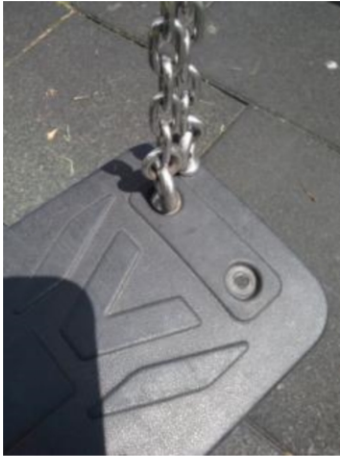
## Bevinding - Onderdeel- Schroeven of bouten ontbreken

| Norm omschrijving | Schroeven of bouten ontbreken | | |
| Aantekeningen | Boutje ontbreekt bij het schommelzitje | | |

| Bevinding soort | Aangemaakt | Afgehandeld door | Kosten | Status |
|---|---|---|---|---|
| Breng ontbrekende bouten / schroeven aan | jun 23, 2014 | | | Afgerond |

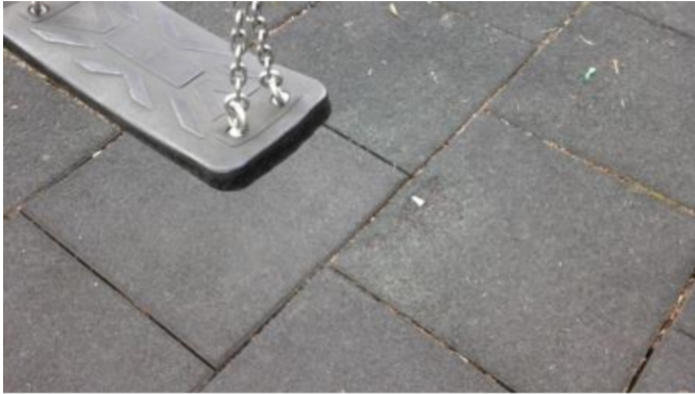
## Bevinding - Ondergrond - Versleten

| Norm omschrijving | Ondergrond versleten | | |
| Aantekeningen | Enkele rubber tegels onder schommelzitjes zijn versleten | | |

| Vervang versleten ondergrond | jun 08, 2016 | | | Afgerond |

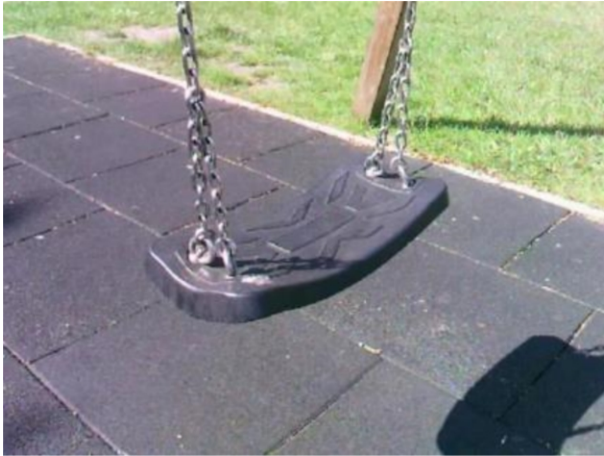
## Bevinding - Onderdeel - Vandalisme

| Norm omschrijving | Vandalisme | | |
| Aantekeningen | 1 schommelzitje is verbogen | | |

| Vervang onderdeel | mei 24, 2012 | | | Afgerond |

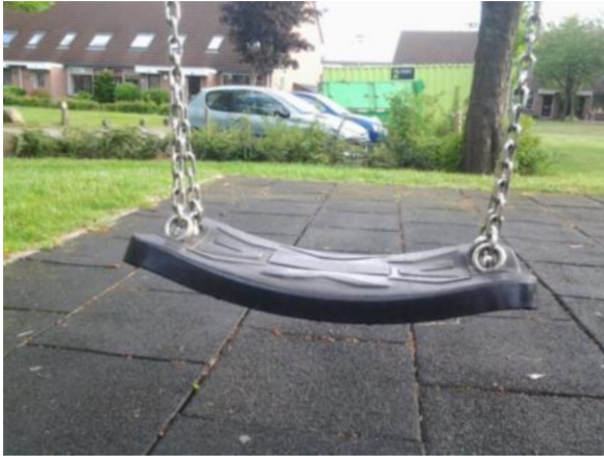
## Bevinding - Onderdeel - Verbogen

| Norm omschrijving | Onderdeel is verbogen | | |
| Aantekeningen | 1 schommelzitje is verbogen | | |

| Vervang onderdeel | jun 14, 2013 | | | Afgerond |

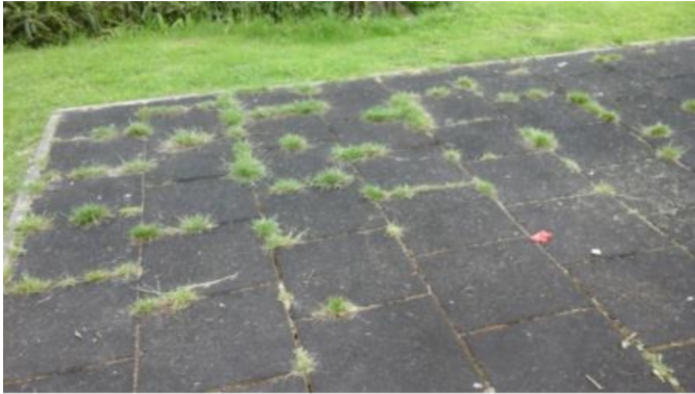
## Bevinding - Ondergrond - Gras, mos of onkruid

| Norm omschrijving | Ondergrond heeft onbedoelde gras, mos of onkruid | | |
| Aantekeningen | Gras groeit tussen de rubber tegels | | |

| Bevinding soort | Aangemaakt | Afgehandeld door | Kosten | Status |
|---|---|---|---|---|
| "Verwijder gras, mos of onkruid" | jun 08, 2016 | | | Afgerond |
