# HISTORISCH VOORONDERZOEK

## Gemeente Halderberge Wegbermen diverse locaties

22MCG237.10

27 oktober 2022

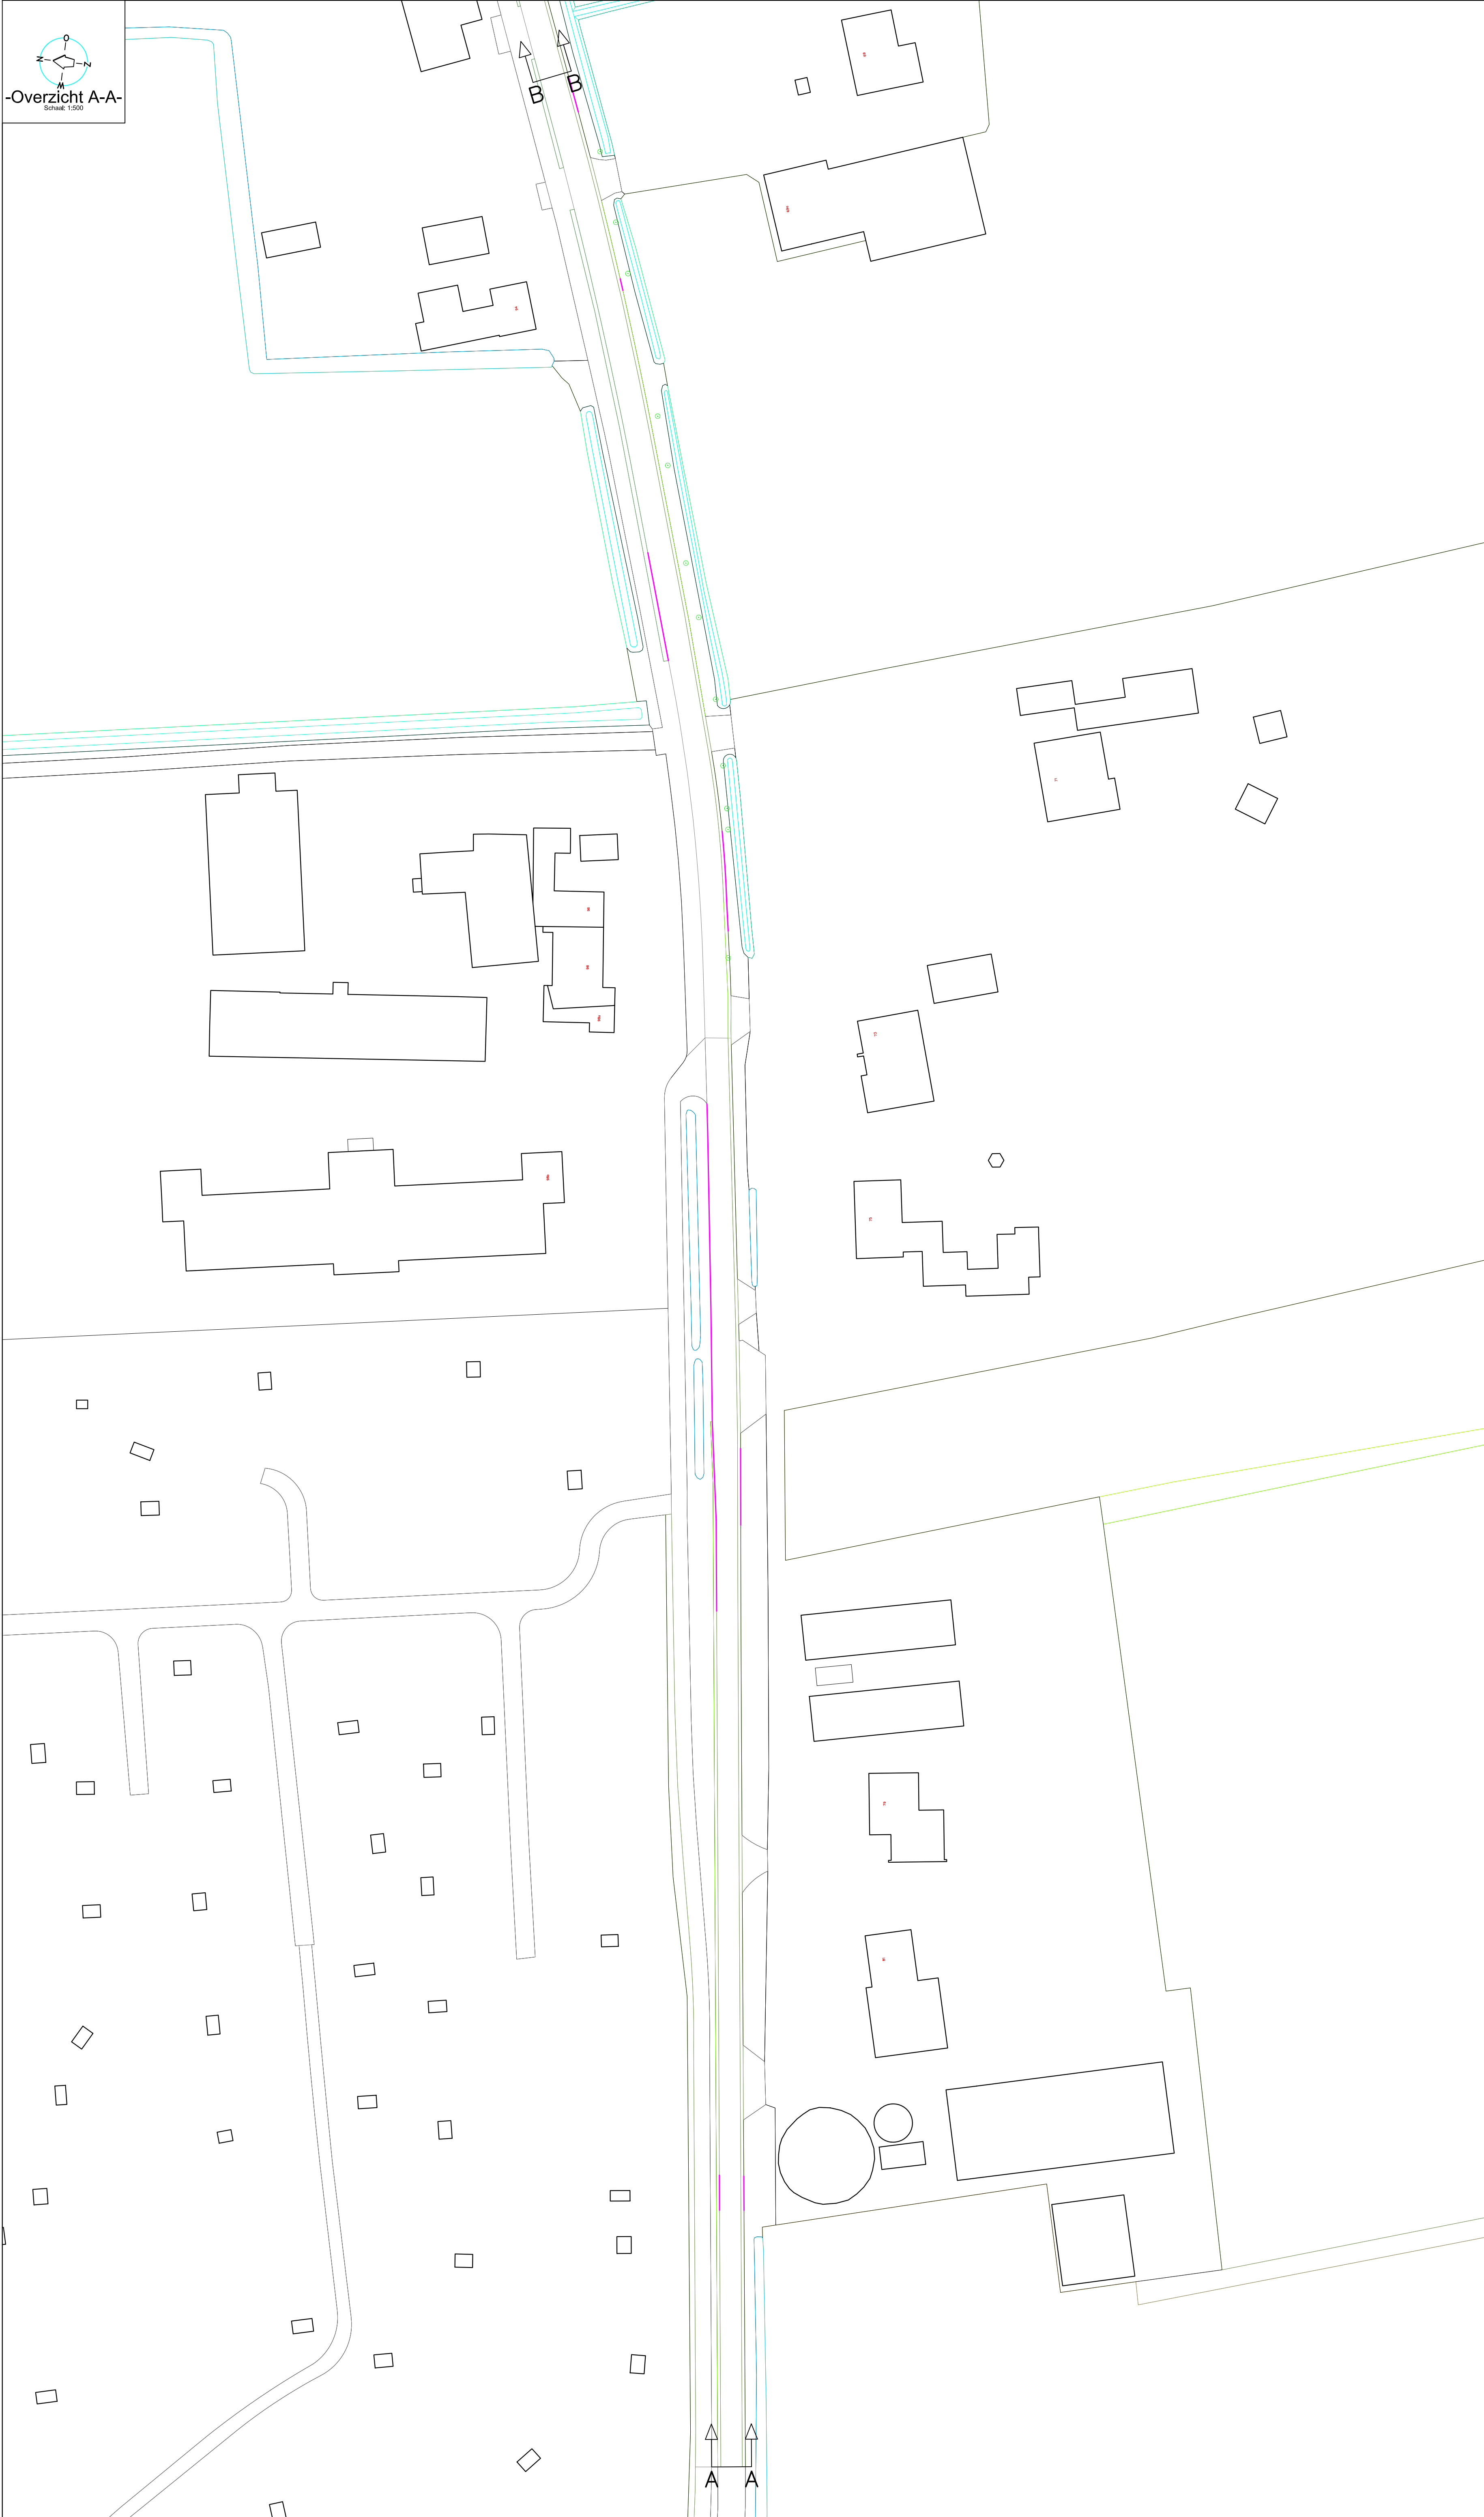
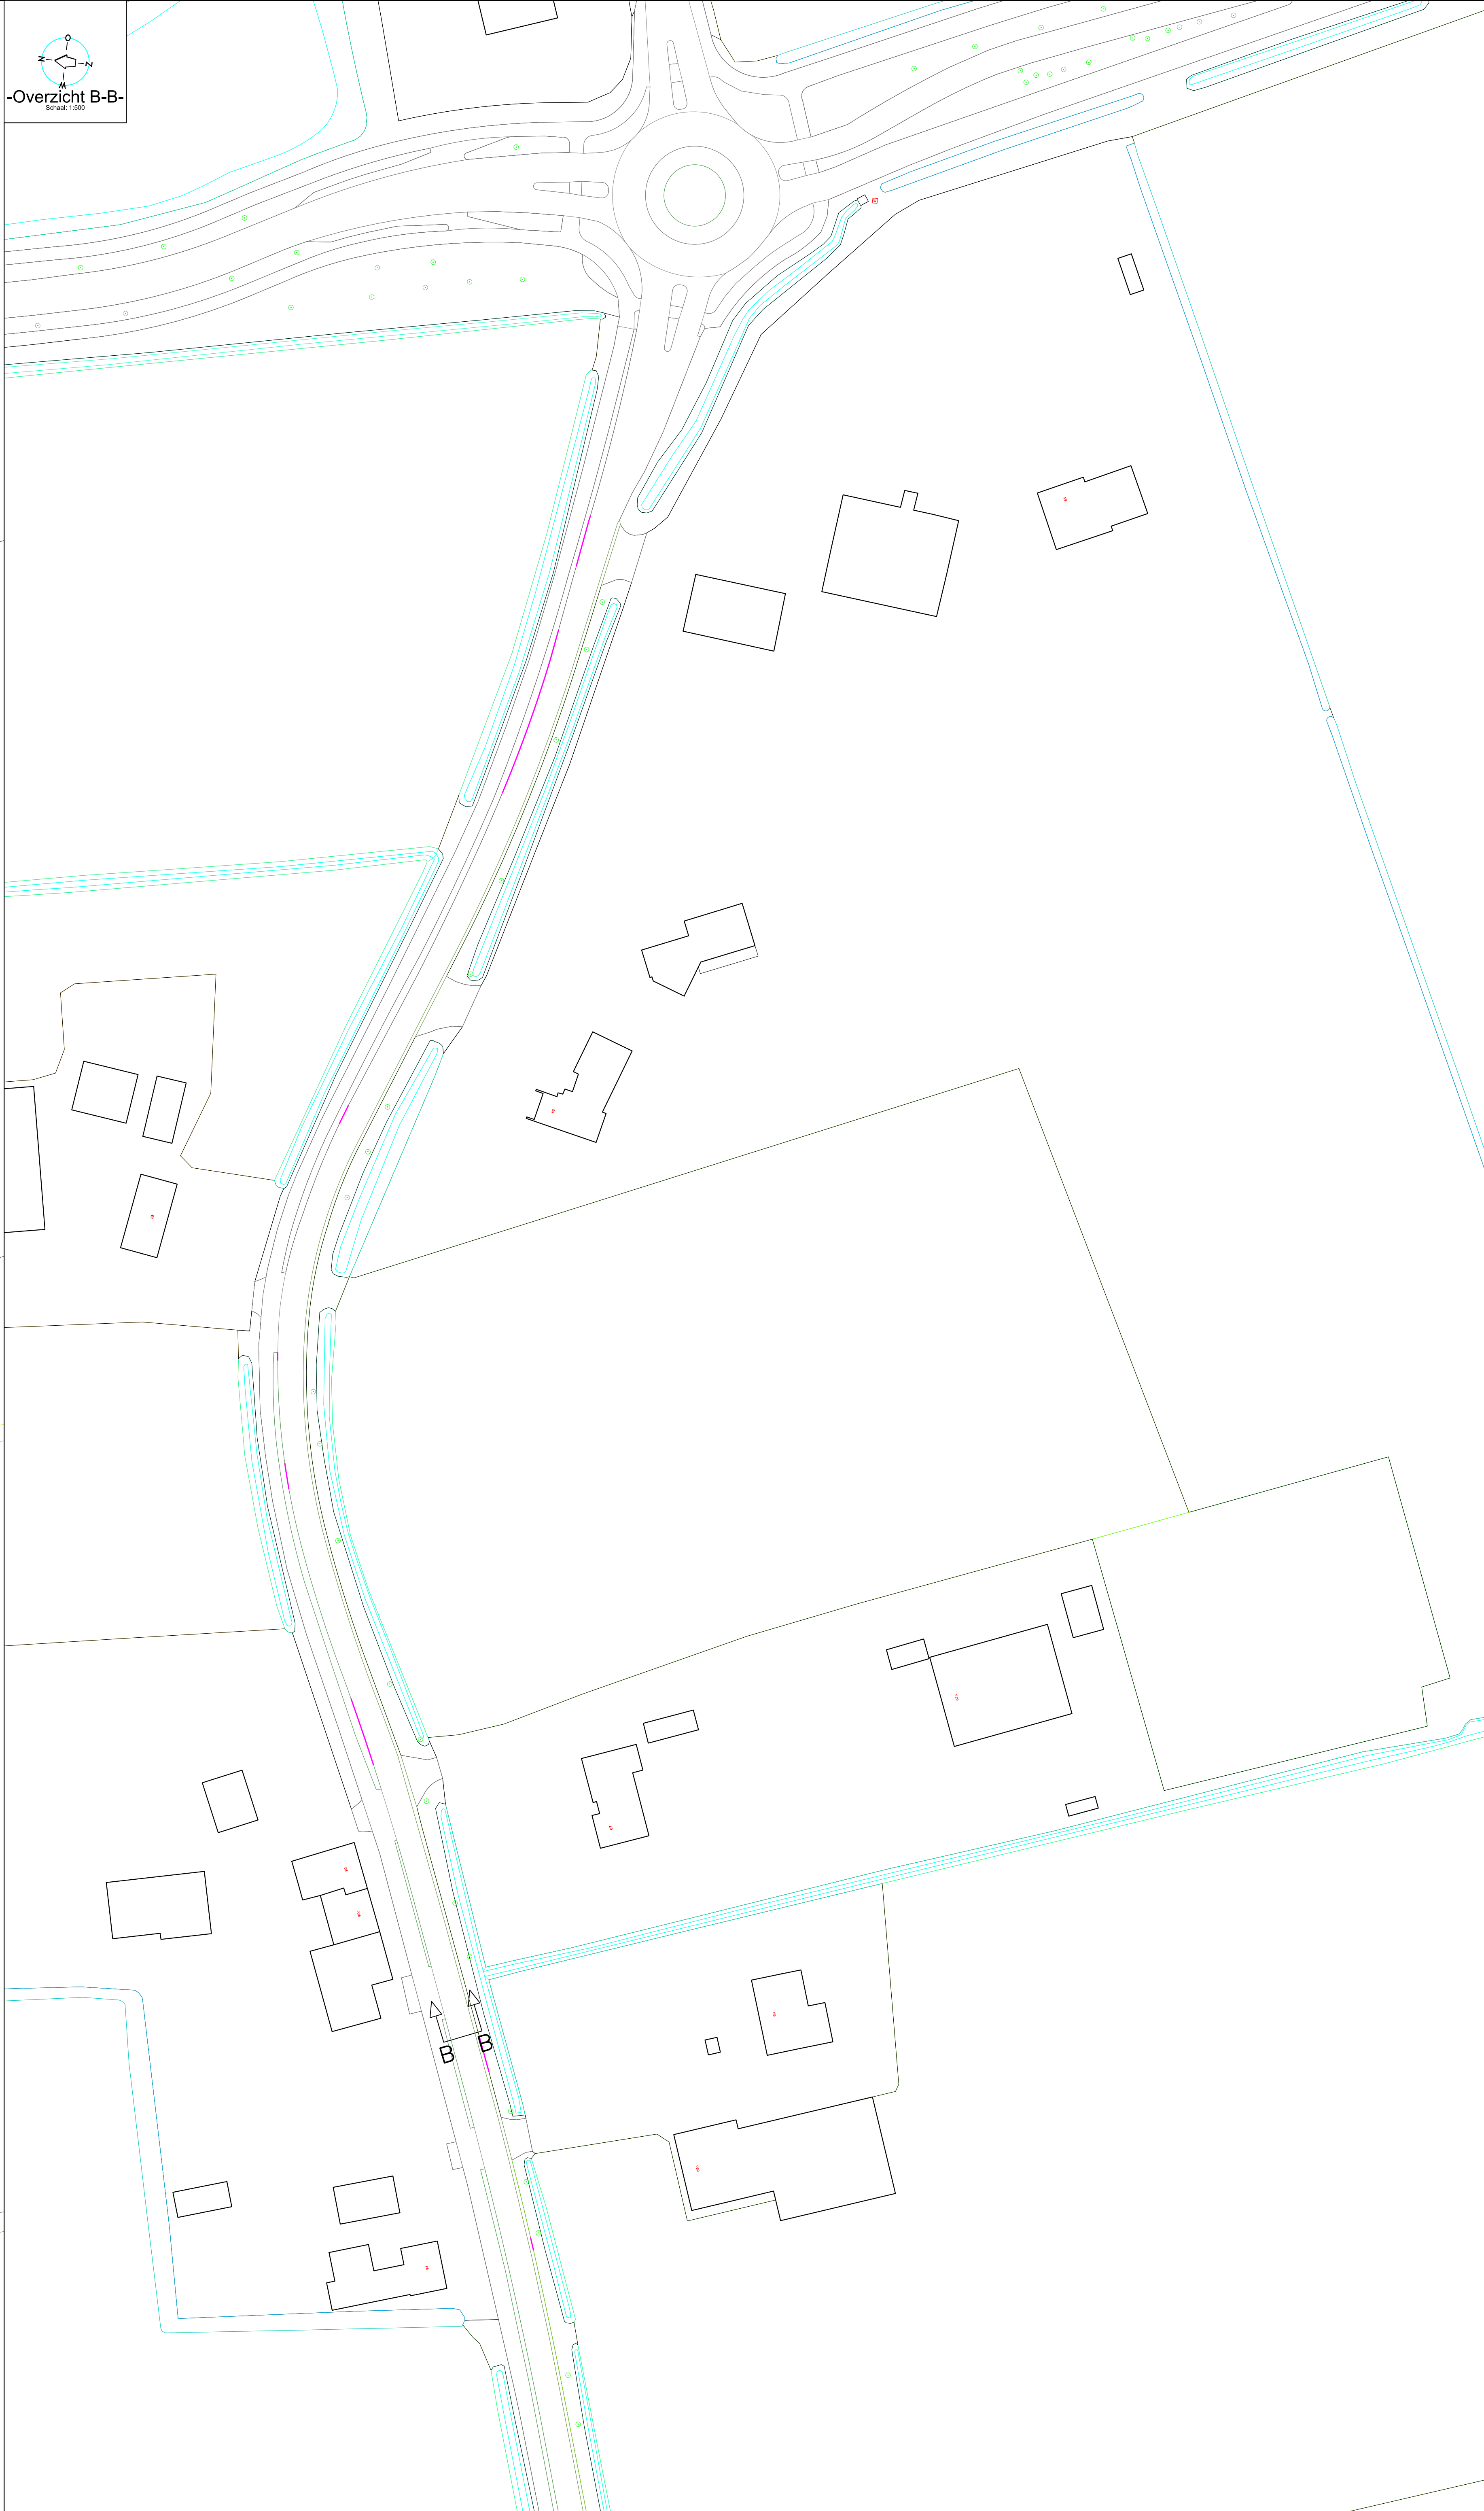
TEKENINGNUMMER: **22MCG237.10/01**

Trajecten ontgraving berm

— Ontgravingstraject berm

De situatietekeningen met de onderzochte trajecten zijn opgenomen in Bijlage 1.

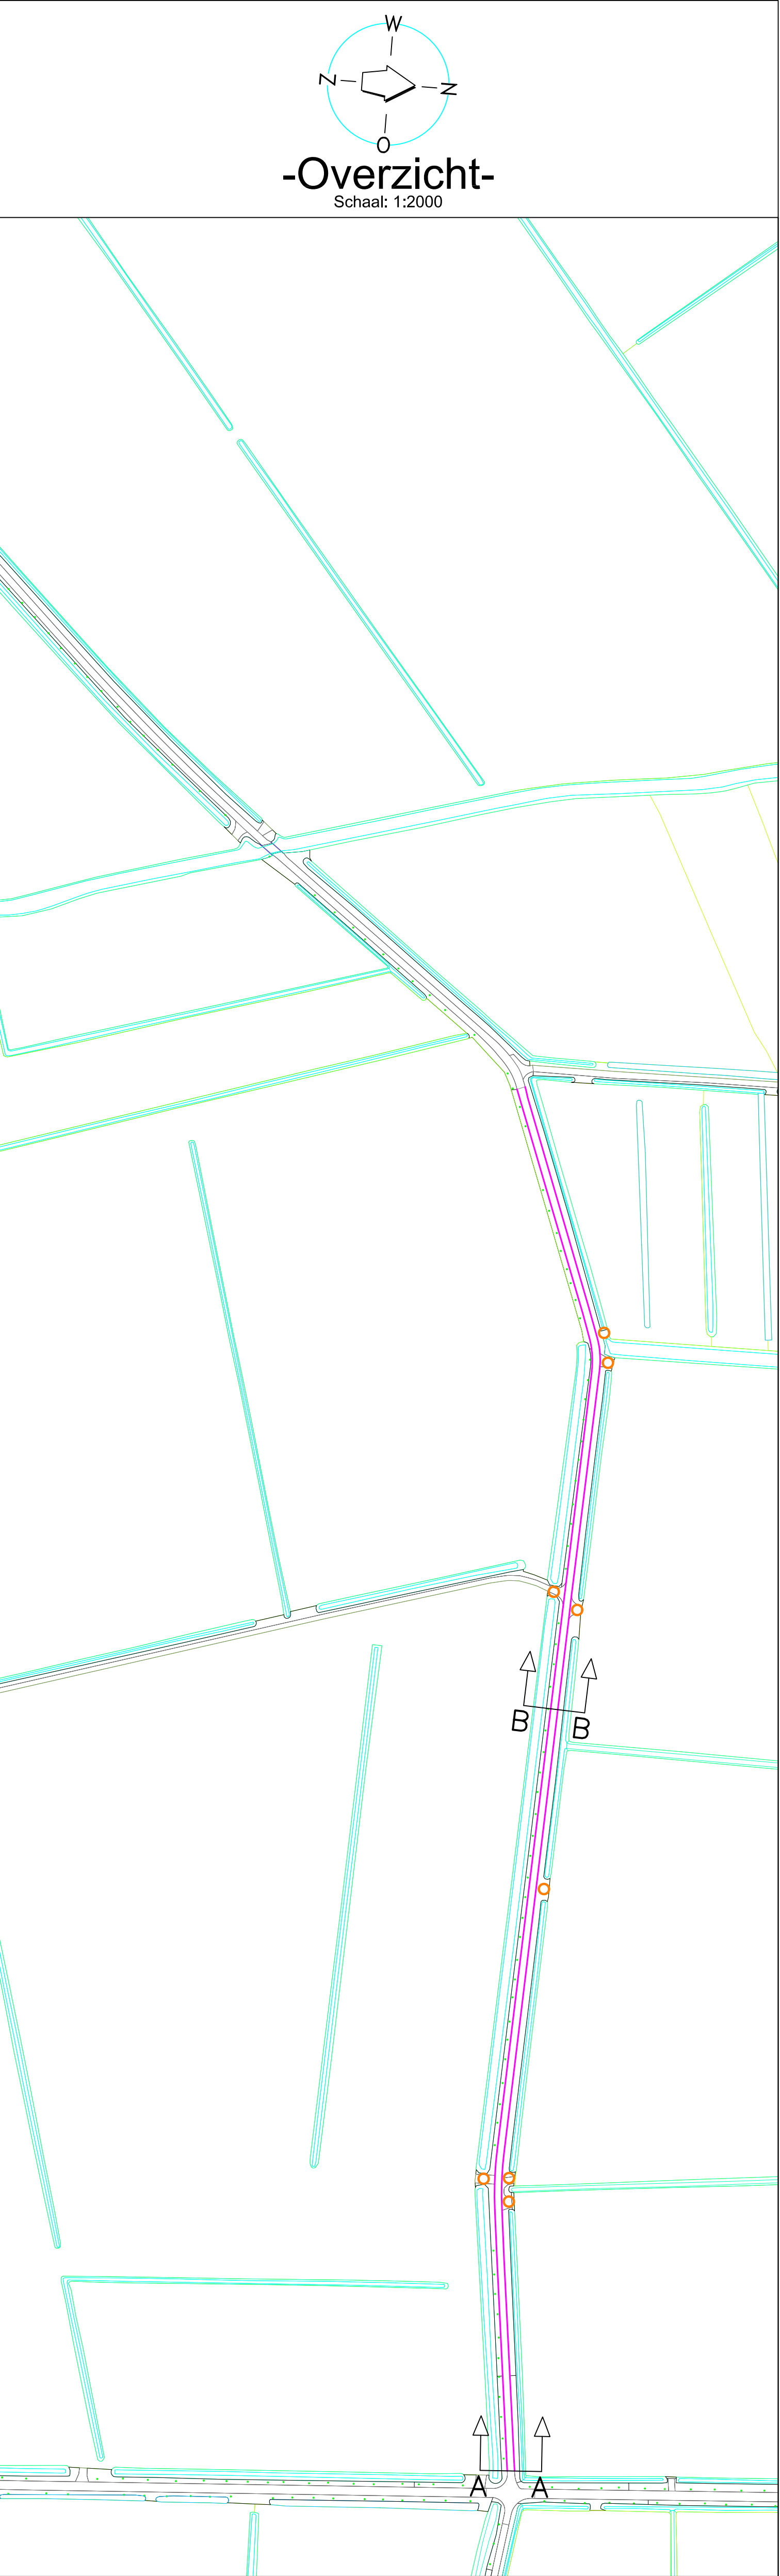
| | TEKENINGNUMMER: 22MCG237.10/05 | | |

-Legenda-

- Ontgravingstraject berm
- Landbouwdam

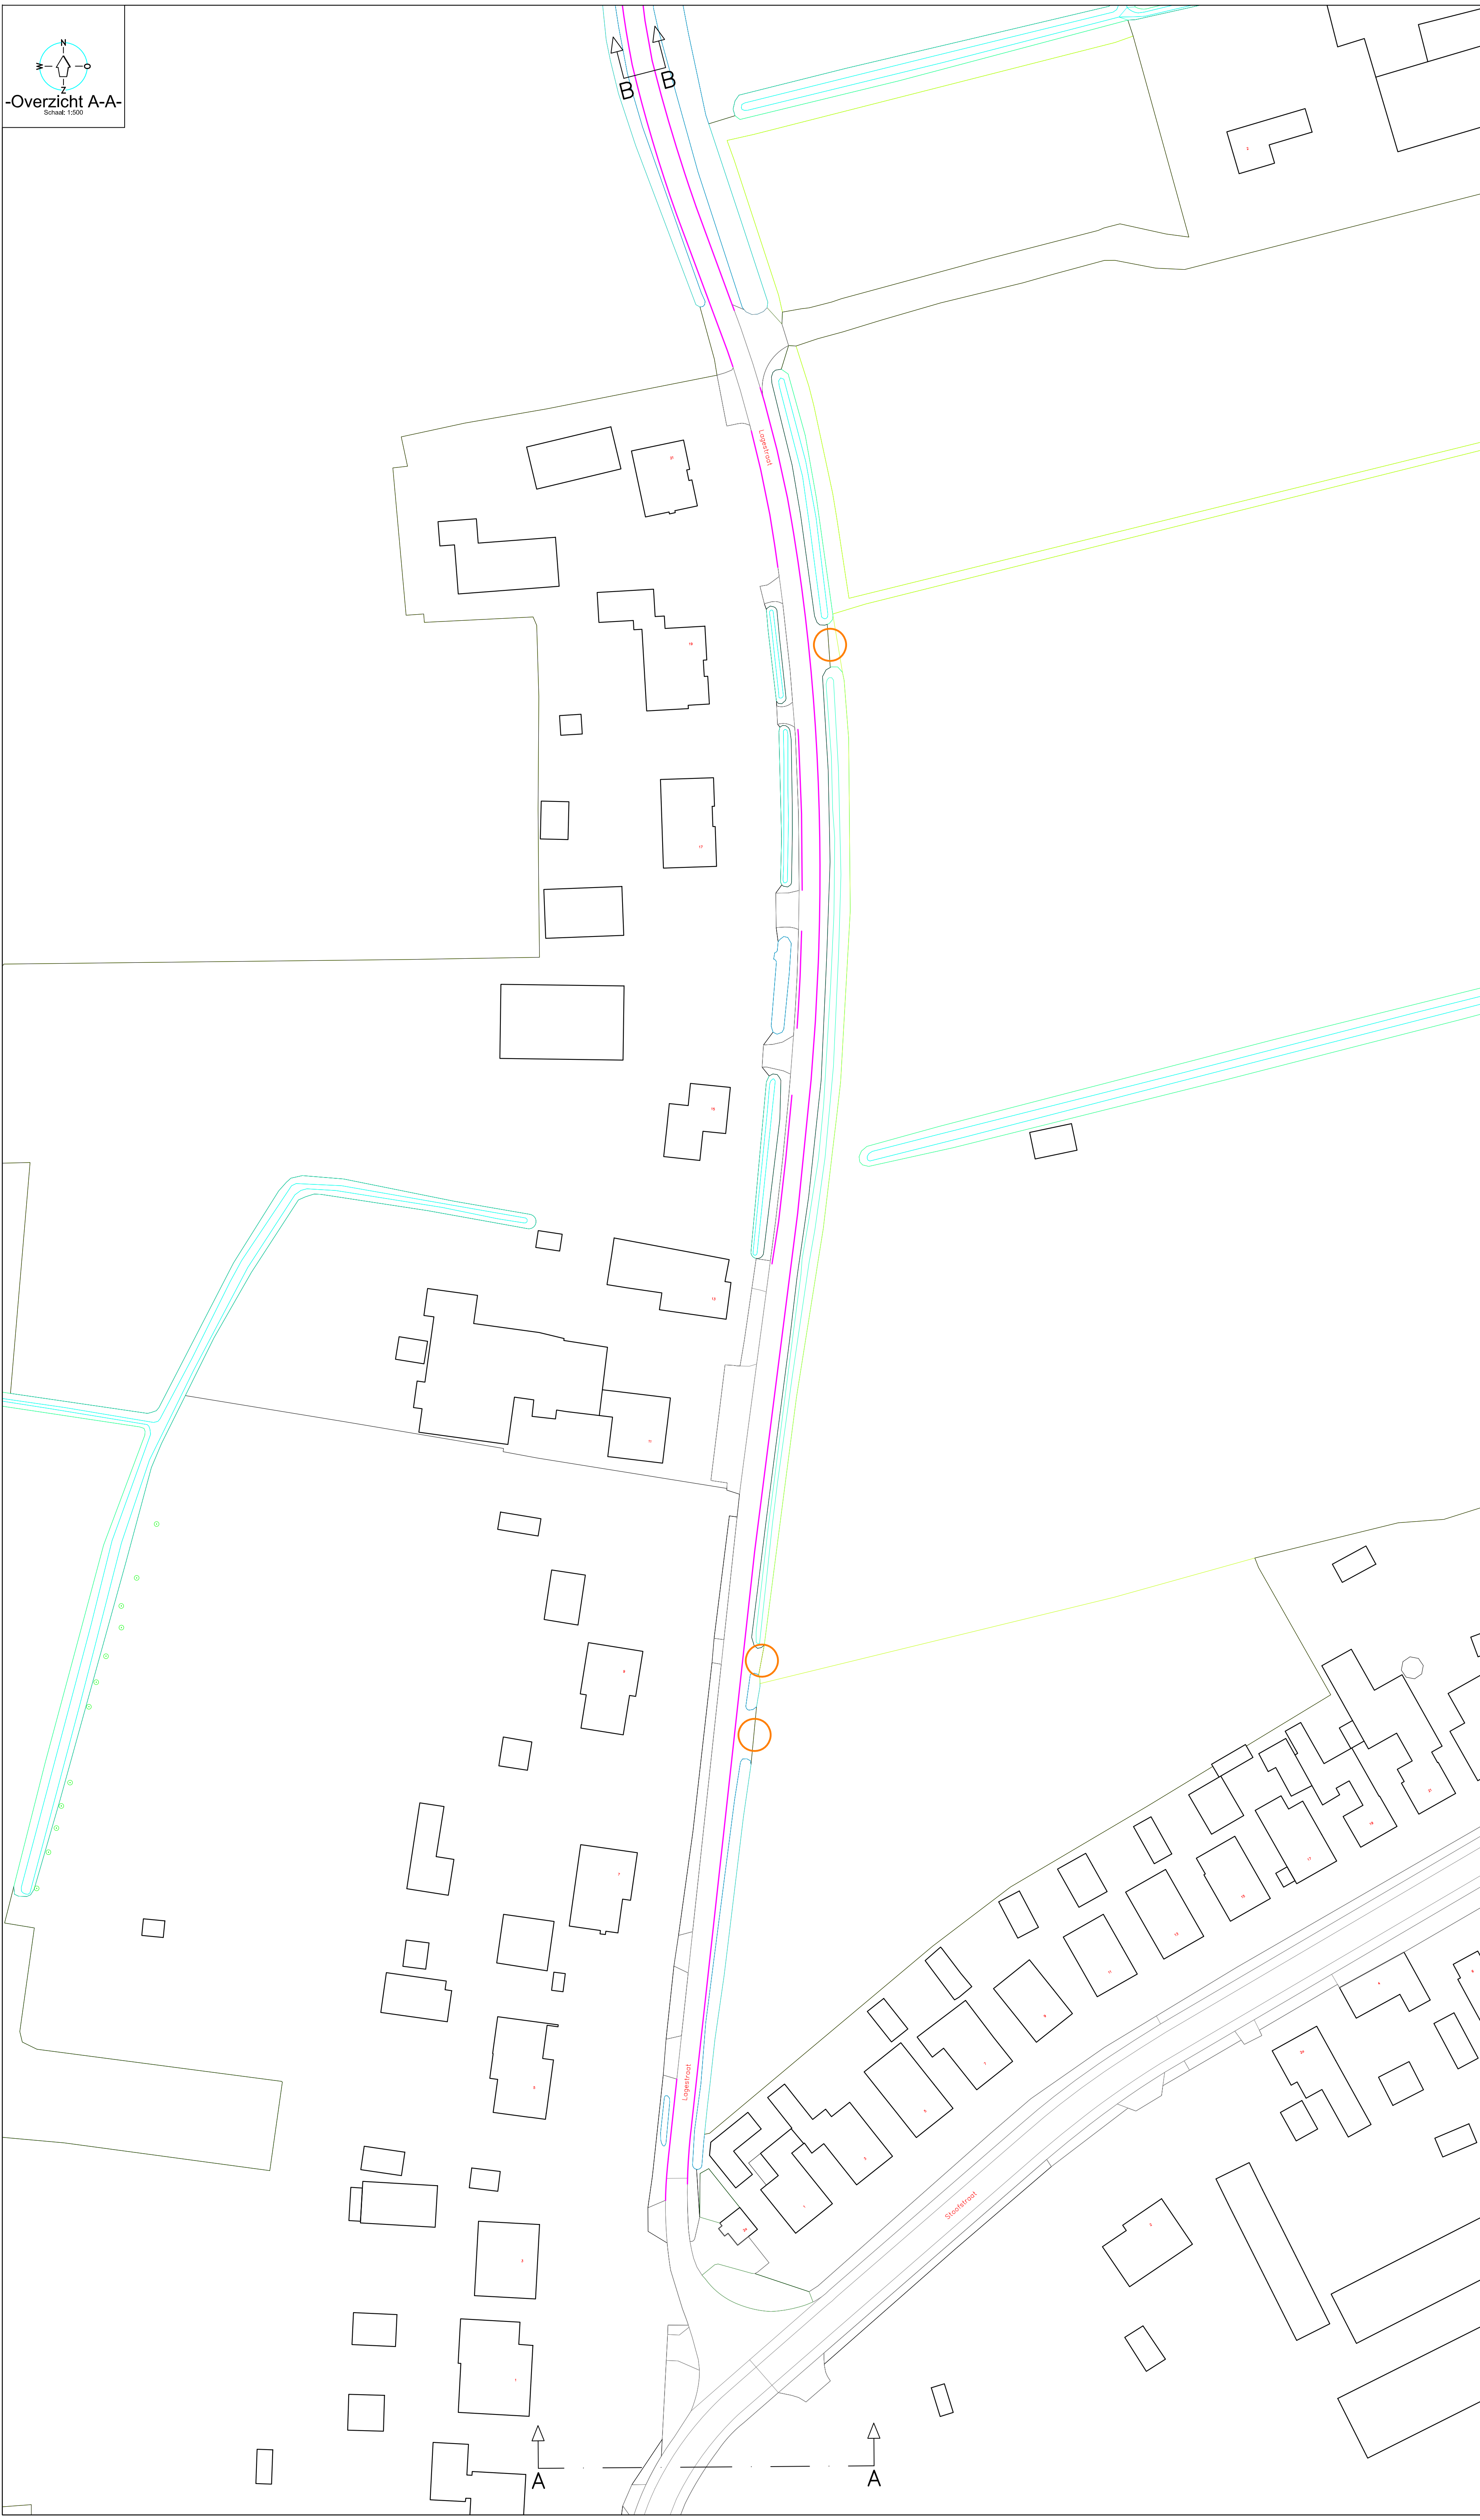
WERKNUMMER: 22MCG237.10  
TEKENINGNUMMER: 22MCG237.10/07

- Ontgravingstraject berm
- Puinverharding
- Landbouwdam
- Verdachte locatie

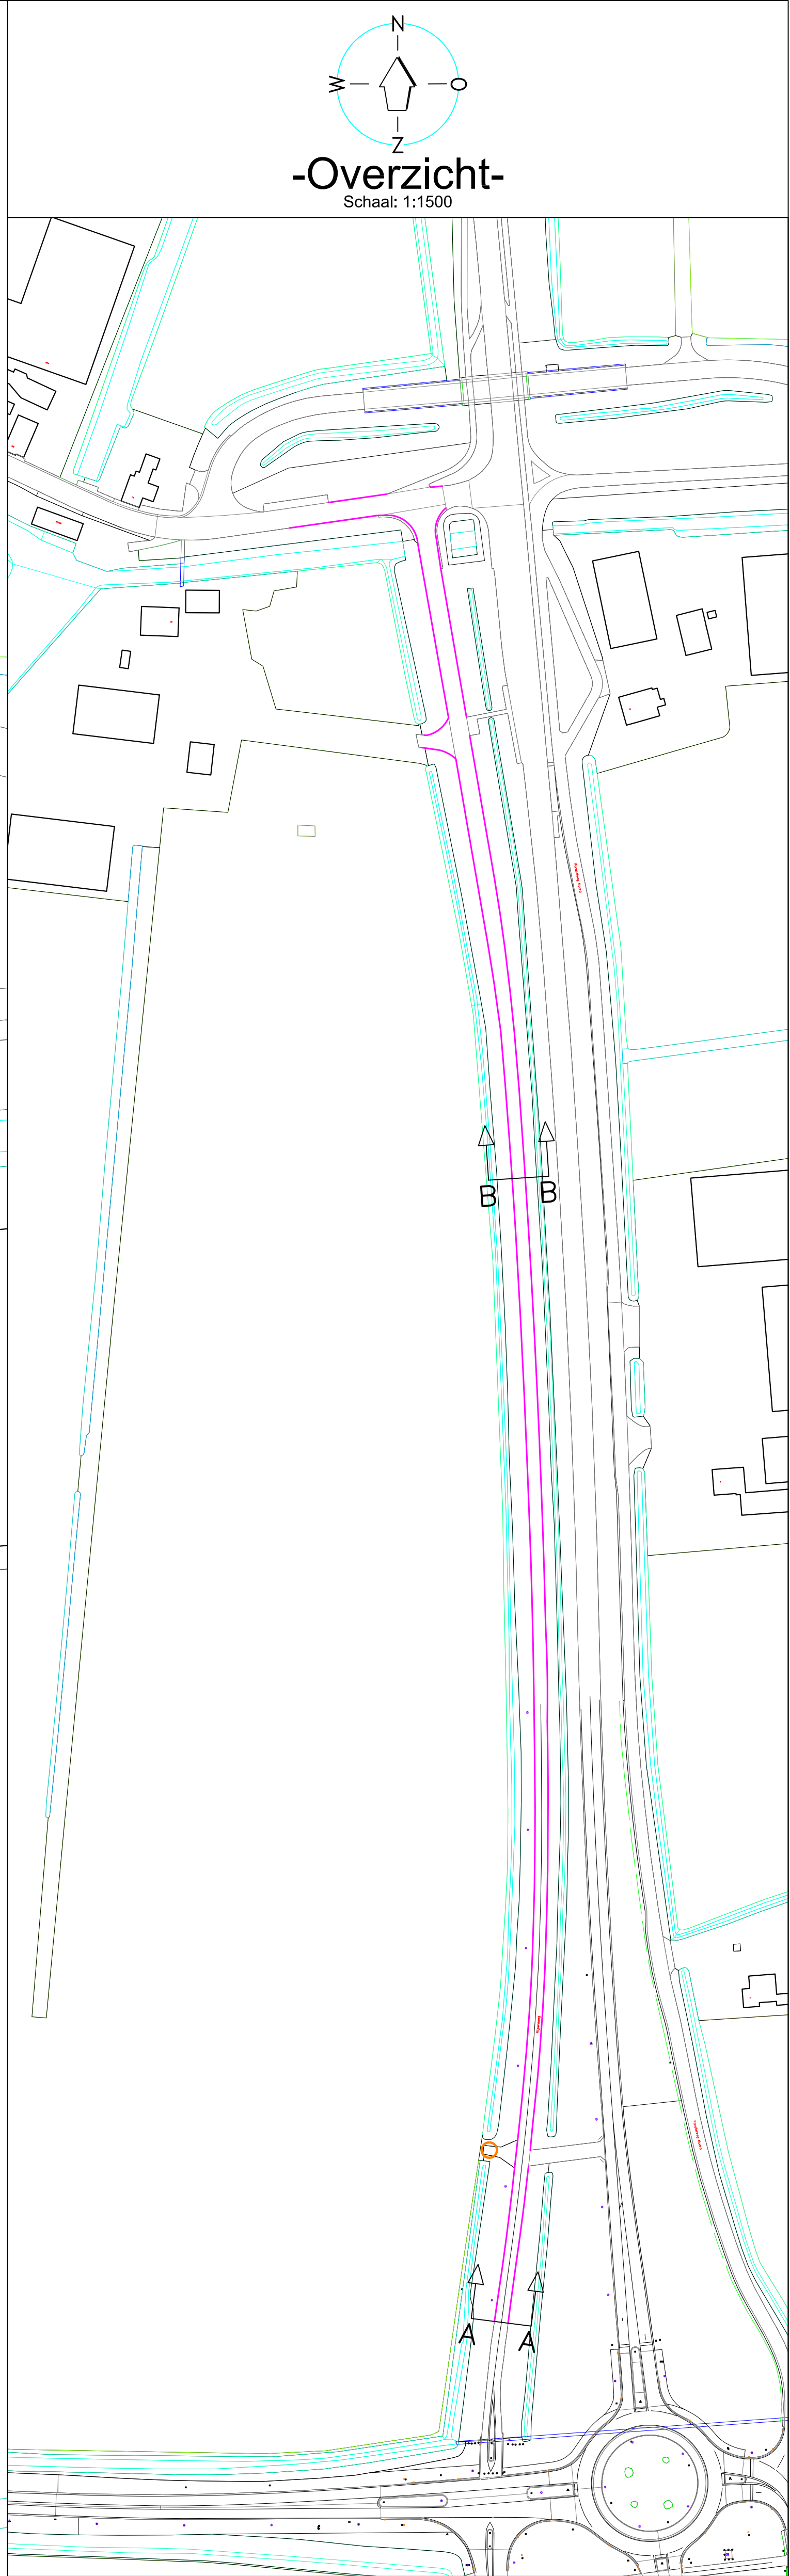
-Overzicht B-B-  
Schaal: 1:500

### -Legenda-

- Ontgravingstraject berm
- Landbouwdam

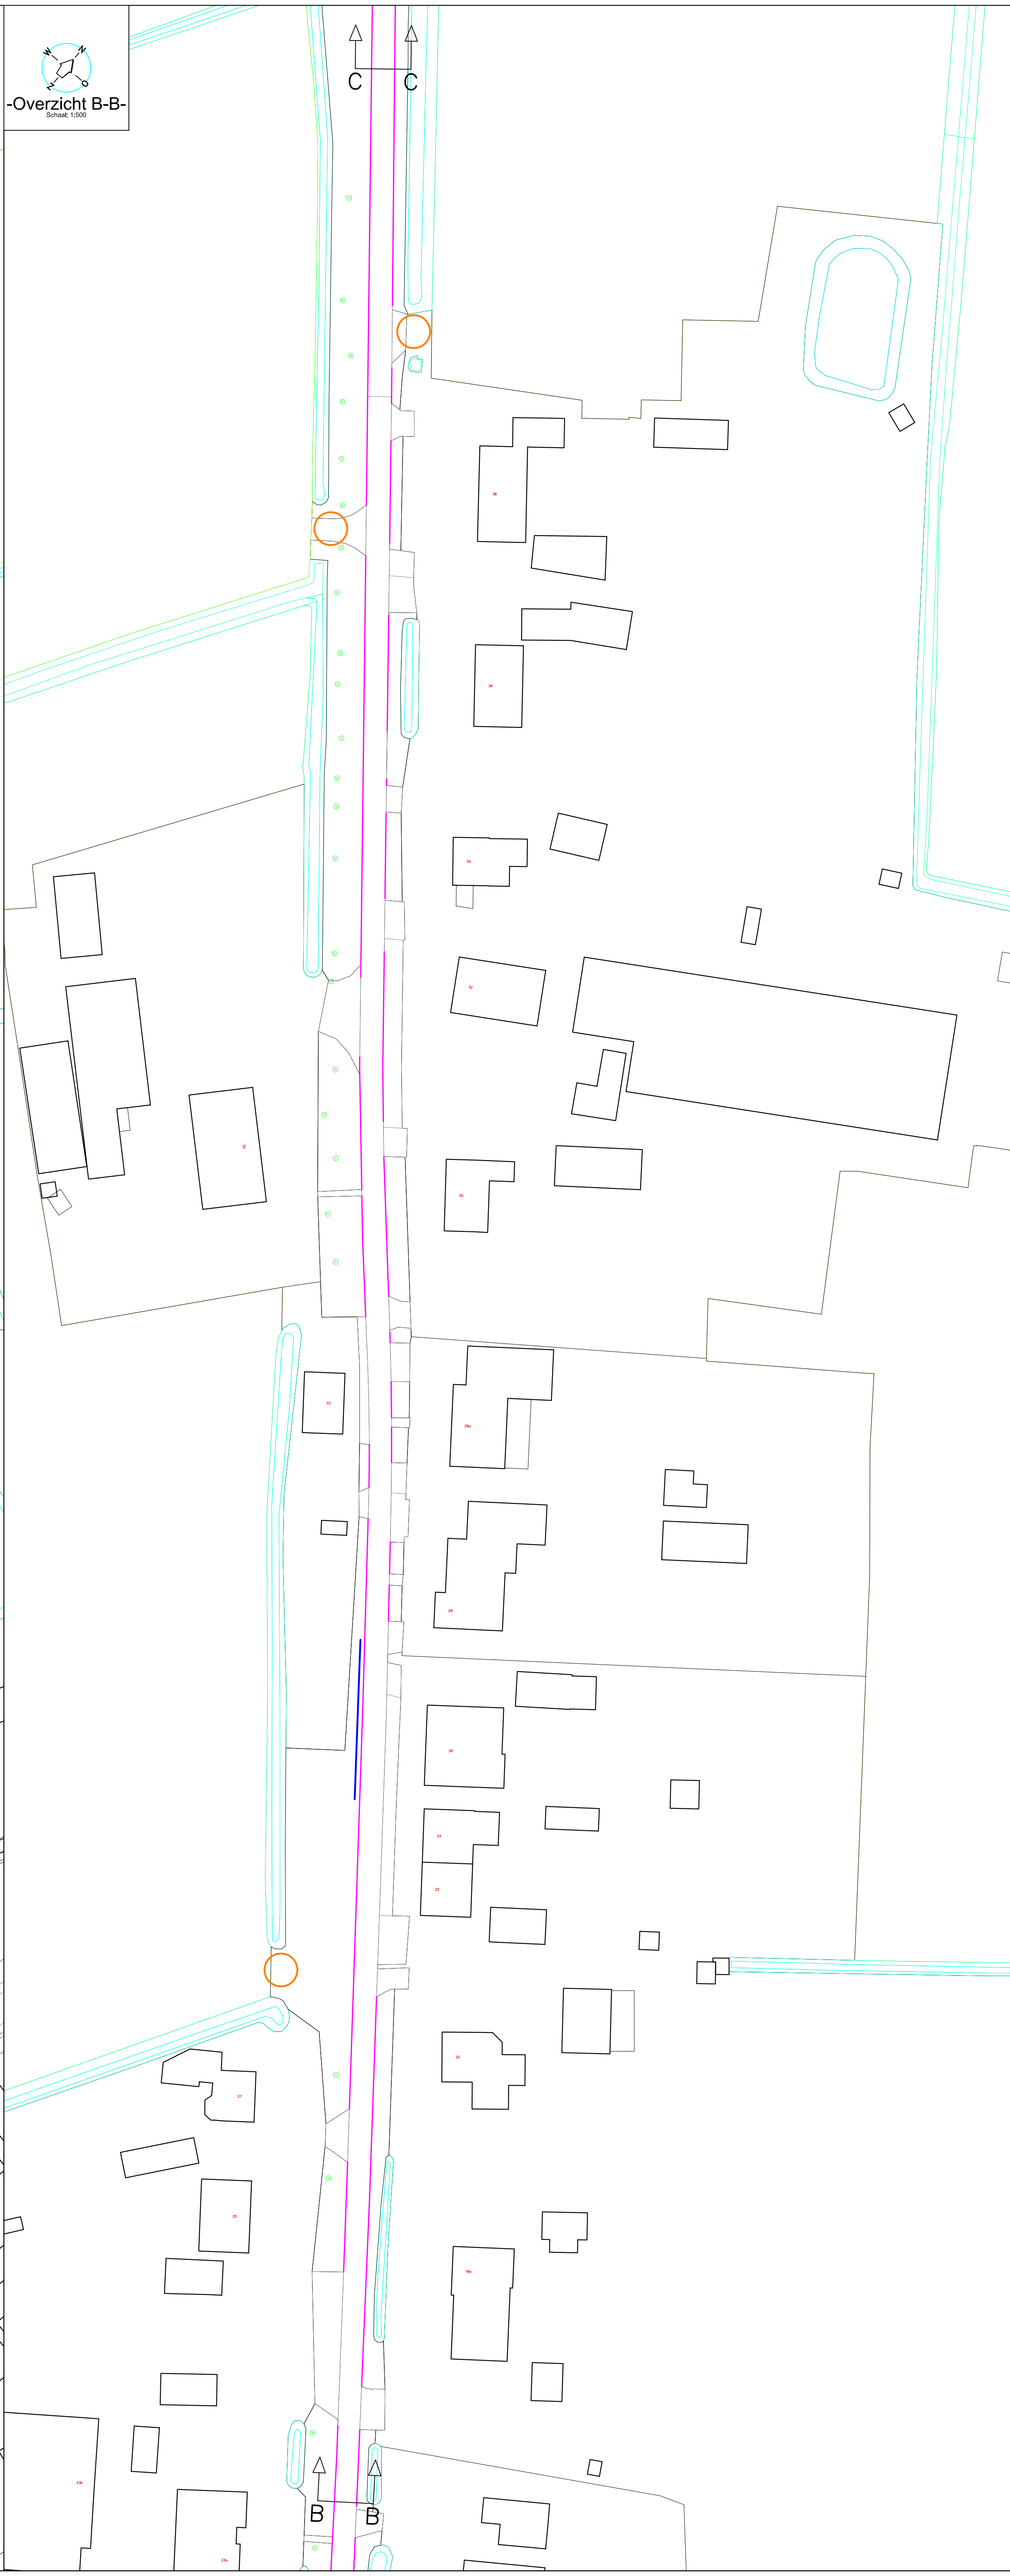
WERKNUMMER: 22MCG237.10  
TEKENINGNUMMER: 22MCG237.10/18

- Ontgravingstraject berm
- Puinverharding
- Landbouwdam
- Verdachte locatie
