Onderzoek VISUELE INSPECTIE (binnensituatie) en luchtmeting FCM  
Type onderzoek Eindcontrole na asbestverwijdering conform NEN 2990 (versie 2012)  
Type sanering Klasse 2  
Doel onderzoek Door middel van een visuele inspectie en eventuele aanvullende  
asbestonderzoeken bepalen of het gebied zonder gebruik van persoonlijke  
beschermingsmiddelen kan worden betreden.  
Datum inspectie 16-10-2020  
Adres Mernaweg 55, Wehe den Hoorn

Rapportnummer  
EBR-MRT-INS-  
20-00023747-SL

Omschrijving ruimte/saneringsgebied Het betreft een gecreëerd containment van ca. 1m2 in het rechter lokaal rechtsachter in het pand. Zie schetsen  
Aankomsttijd op locatie 08:40 uur  
Vertrektijd op locatie 11:35 uur  
Wachturen 00:00 uur  
Inspectietijd 00:25 uur  
Uitvoerend analist Martin Reitsma  
Opmerkingen

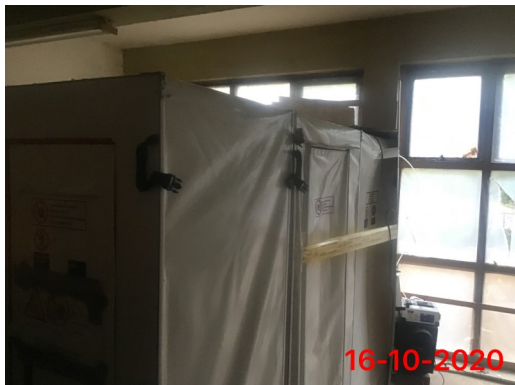
Foto 1

**De 3-traps decosluis welke grenst aan het containment.**

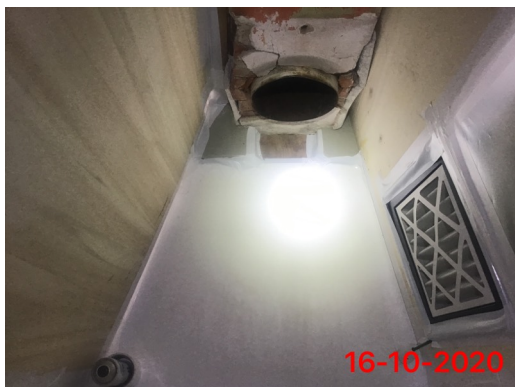
Foto 2

**Overzichtfoto van het containment. De vloer is afgeschermd middels stuucloop. Middels houten platen zijn wanden gecreëerd.**

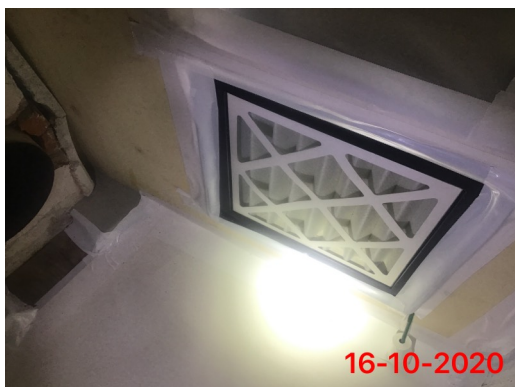
Foto 3

**De ODM is in de houten wand geplaatst.**

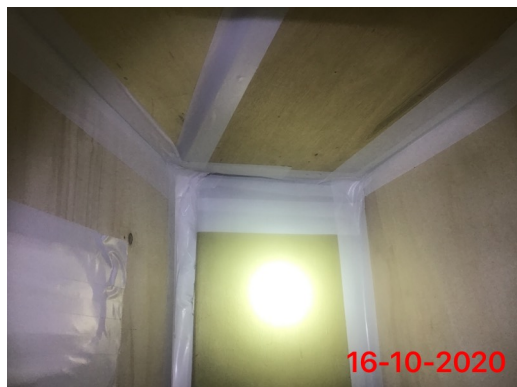
Foto 4

Tevens is er van hout een plafond gecreëerd. Kieren en naden zijn afgeplakt.

Afgeplakte/afgeschermdede delen vallen buiten het inspectie gebied.

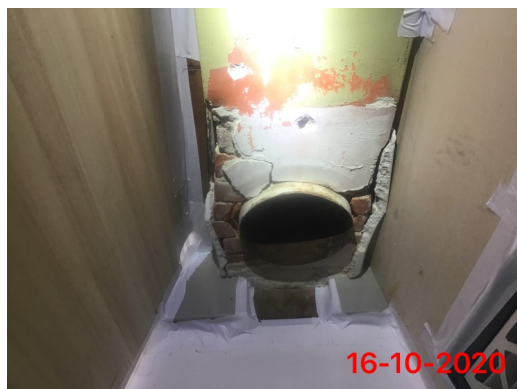
Foto 5

Rondom de rookgasafvoer is koord verwijderd.

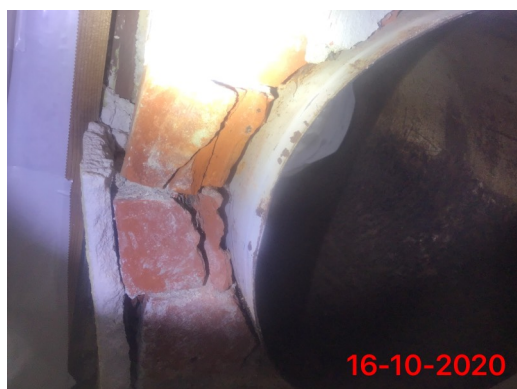
Foto 6

Rondom de buis bevindt zich een ruwe muur van beton. Tussen de buis en de muur zitten kleine kieren en naden.

Inspectie in ruwe structuren, ondergronden, naden en kieren was na ca 2mm niet meer mogelijk

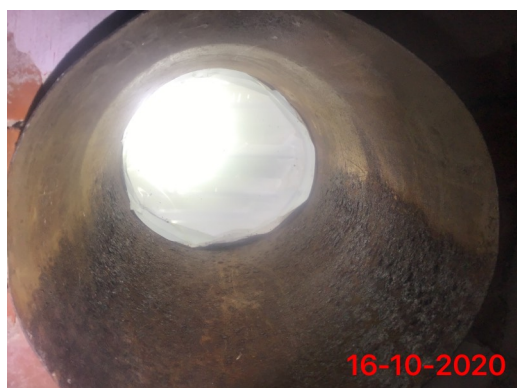
Foto 7

De rookgasafvoer betreft een ruwe buis van ijzer.  
Vanuit de buitenzijde is de opening dicht gezet  
middels folie.

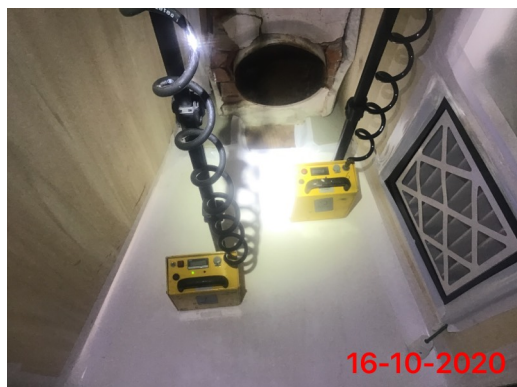
Foto 8

Pomp 1 en pomp 2.

De pompen konden i.v.m. de kleine ruimte en ideale  
luchtstroom niet conform NEN2990 geplaatst worden.

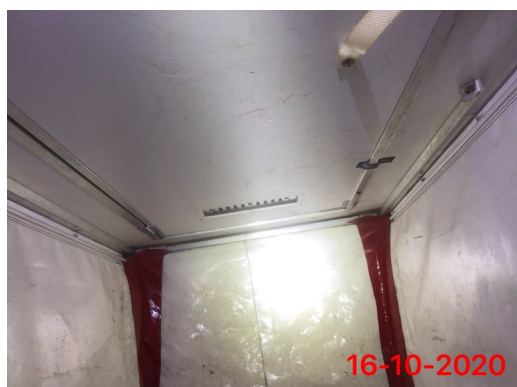
Foto 9

De vuile ruimte van de deco is onderdeel van de  
eindcontrole, tijdens de visuele inspectie zijn er geen  
asbest verdachte, restanten en/of vezelstructuren  
aangetroffen. Tijdens de luchtmeting is het  
containment verzegeld.
