Onderzoek VISUELE INSPECTIE (binnensituatie) en luchtmeting FCM  
Type onderzoek Eindcontrole na asbestverwijdering conform NEN 2990 (versie 2012)  
Type sanering Klasse 2  
Doel onderzoek Door middel van een visuele inspectie en eventuele aanvullende asbestonderzoeken bepalen of het gebied zonder gebruik van persoonlijke beschermingsmiddelen kan worden betreden.  
Datum inspectie 14-10-2020  
Adres Mernaweg 55, Wehe den Hoorn

Rapportnummer  
EBR-SWA-INS-  
20-00023473-SL

Omschrijving ruimte/saneringsgebied Het betreft;  
Circa 1 m2 van de keuken tegen de buitengevel aan.  
Zie schetsen voor details.  
Aankomsttijd op locatie 07:30 uur  
Vertrektijd op locatie 10:15 uur  
Wachturen 00:00 uur  
Inspectietijd 00:21 uur  
Uitvoerend analist Sake van der Wal  
Opmerkingen

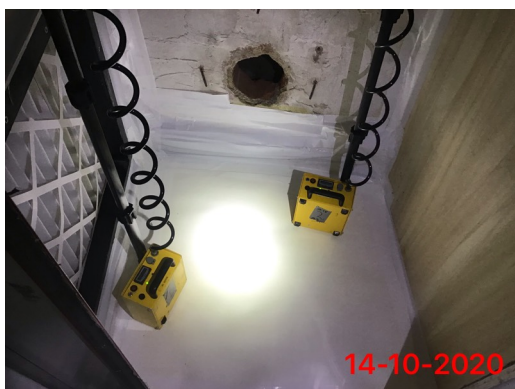
Foto 2

Overzichtsfoto containment;

Pompen 1&2 draaiende.

De vloer is van stucloper, de wanden van folie, hout en steen.

Vanuit het gat in de muur is bron 5, koord gesaneerd, dit zat om een buis heen.

Rechts is de odm met filter te zien.

De pompen kunnen i.v.m. de geringe ruimte niet conform de richtlijnen van de NEN 2990 versie 2012 geplaatst worden.

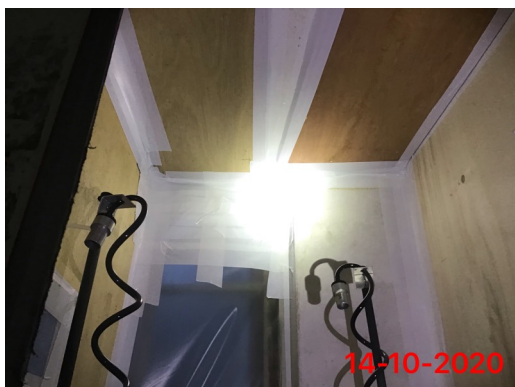
Foto 3

Het plafond bestaat uit hout en ducktape.

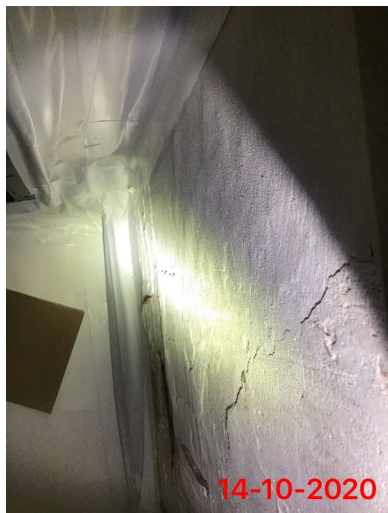
Foto 7

Bevindingen visuele inspectie ten tijde van inspectie (momentopname):  
Ook de muren en vloer behoorden tot de inspectie, deze zijn visueel schoon bevonden.

Verder dan enkele millimeters in de kieren is er geen verdere visuele inspectie mogelijk.

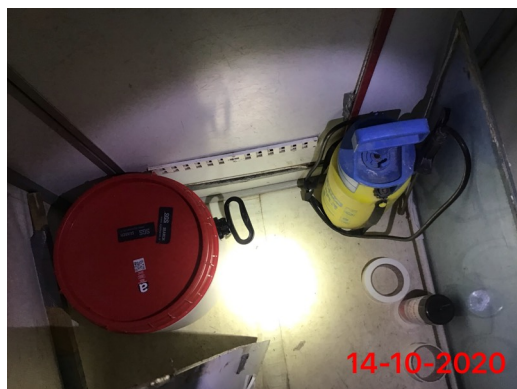
Foto 8

Bevindingen visuele inspectie ten tijde van inspectie (momentopname):  
De vuile ruimte is onderdeel van de visuele inspectie.

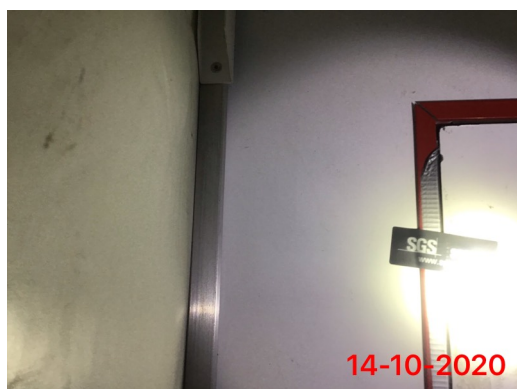
Foto 9

Bevindingen visuele inspectie ten tijde van inspectie (momentopname):  
Tijdens de inspectie zijn geen asbesthoudende en/of asbestverdachte materialen en/of vezelstructuren aangetroffen. Tijdens de luchtmeting is het containment verzegeld.
