# Proces-verbaal van Oplevering

## Niet Gesprongen Explosieven

# Amersfoort Vinkenhoef

RO-220236 versie 1.0  
02 augustus 2022

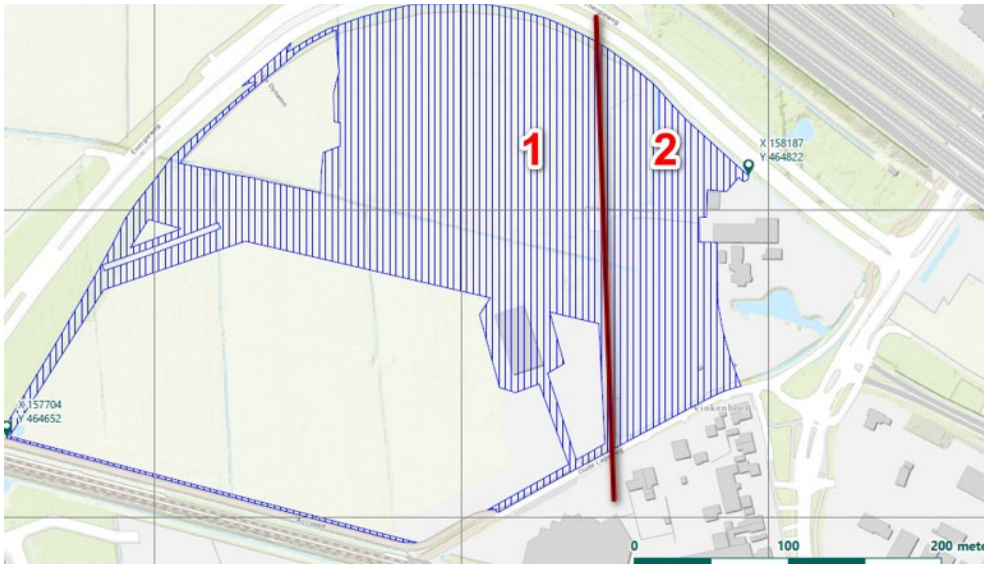
In overleg met opdrachtgever is besloten om het terrein in 2 delen op te splitsen (fase 1 en fase 2). Fase 1 beslaat globaal het gebied ten westen van de zwarte lijn; fase 2 duidt het gebied ten oosten van de zwarte lijn aan.

Figuur 2: Fasering opsporingsgebieden.

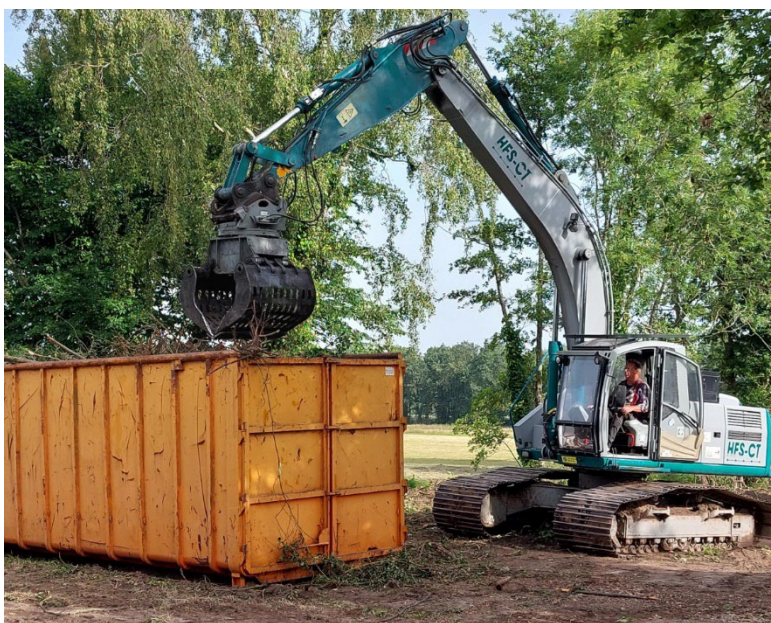
Figuur 3: Afvoer groenafval

Voor aanvang van het NGE bodemonderzoek zijn beide terreindelen detectie gereed gemaakt door de firma HFS-CT. Hiervoor zijn eerst verstorende elementen in de vorm van verhardingen, afrasteringen, betonnen paaltjes etc. weggehaald. Daarna is het gebied gemaaid/geklepeld en is overige vegetatie verwijderd. De bomen waarvoor een kapvergunning aangevraagd dient te worden zijn tot nader order blijven staan.

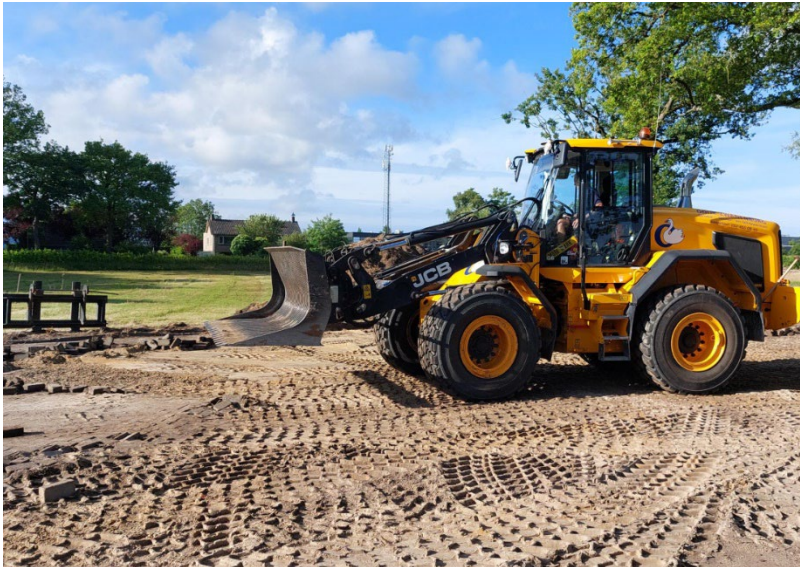
Figuur 4: Wegnemen verharding

De uit het gebied verwijderde betonklinkers zijn door zorg van de firma Struyk-Verwo afgevoerd.

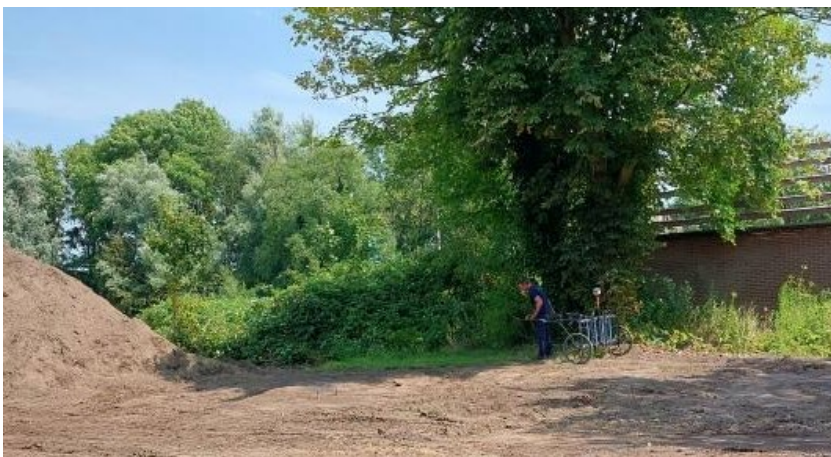
Er is gedetecteerd door middel van non-realtime oppervlakedetectie met een VXXV6 meersondesysteem met GPS-ondersteuning. De sondeafstand bedroeg 0,50 m. Dit is een meettechniek waarmee vanaf het maaiveld objecten en structuren kunnen worden opgespoord op een niet destructieve wijze door het passief detecteren van verstoringen van het aardmagnetisch veld. De genereerde data is opgeslagen in een datalogger en op een later tijdstip geïnterpreteerd in een speciaal voor dit doel ontwikkeld computerprogramma Vallon Eva 2000L. Voorwaarde voor het detecteren van een object is dat het object, ongeacht grootte en diepteligging, een aan het maaiveld detecteerbare verstoring van het aardmagnetisch veld veroorzaakt.

Figuur 5: Computer ondersteunde oppervlakedetectie fase 2 (bron: foto REASeuro)

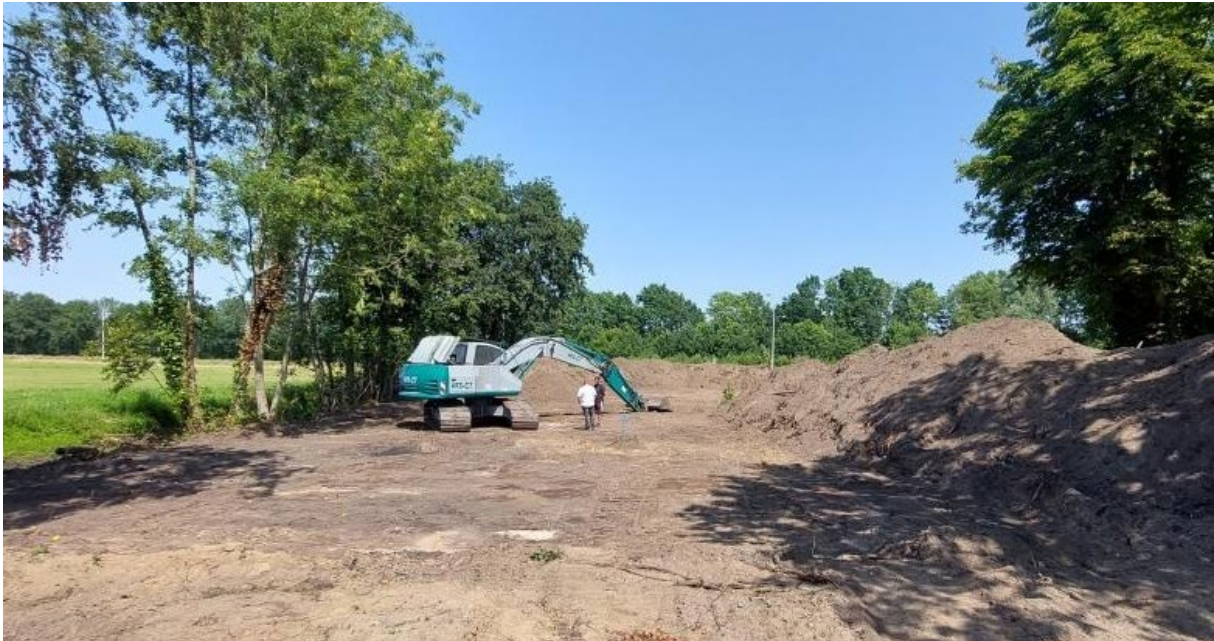
Figuur 8: Wegnemen toplaag en aansluitend herdetectie (bron: foto REASeuro)

Deze methodiek bleek te werken en leverde bruikbare detectiegegevens op. Deze gegevens zijn vervolgens geïnterpreteerd waarna de significante objecten die binnen het zoekdoel passen konden worden benaderd. Na afronding van fase 2 zijn de objecten uit fase 2 benaderd en geïdentificeerd.

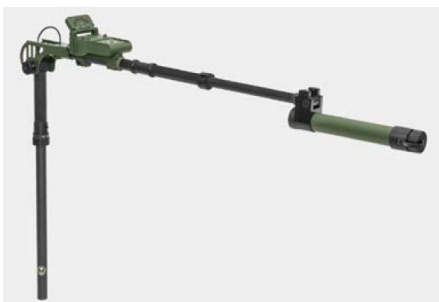
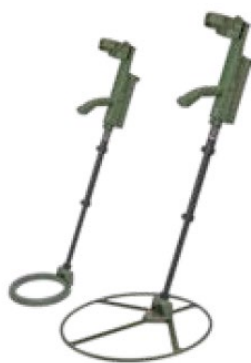
Voor de benaderingen is gebruik gemaakt van een passieve magnetometer Vallon VX1 en een actieve metaaldetector Vallon VMH4.

Figuren 9 & 10: Vallon VX1 en Vallon VMH4 (bron: Validatierapporten REASeuro)

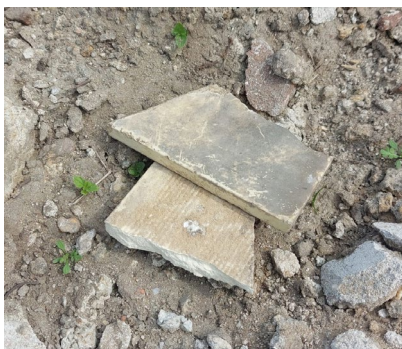
Tijdens het onderzoek is op meerdere locaties asbest aangetroffen. Hiervan is meldingen gemaakt richting opdrachtgever die voor het vervolgwerkzaamheden een ter zake kundig bedrijf heeft ingeschakeld.

Figuur 12: Aangetroffen asbest op locatie (bron: foto REASeuro).

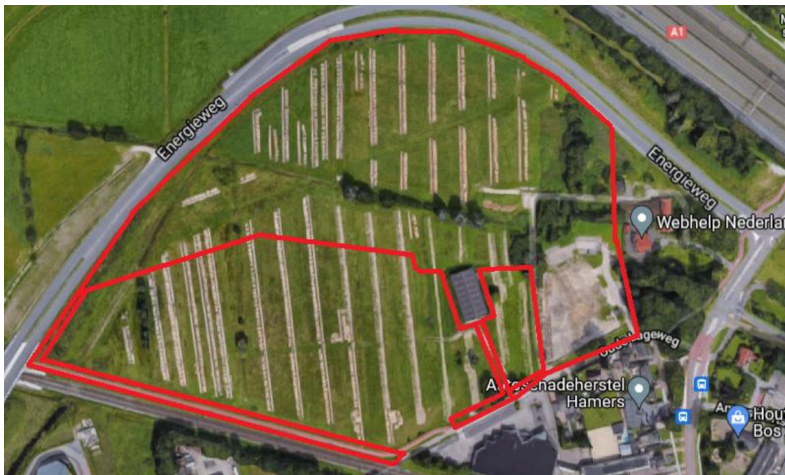
Naar aanleiding van deze bevindingen en de aanzienlijke naoorlogse grondroering die binnen het opsporingsgebied heeft plaatsgevonden zijn er momenteel geen indicaties dat binnen het gebied NGE aanwezig zijn. De enige manier om dit volledig uit te sluiten zou laagsgewijs afgraven van complete terreindelen zijn. Dit is niet proportioneel en bovendien kostentechnisch ook niet realistisch.

Figuur 13: Bewijs van grootschalige grondroering i.v.m. vermoedelijk archeologisch onderzoek (bron: Google Maps).

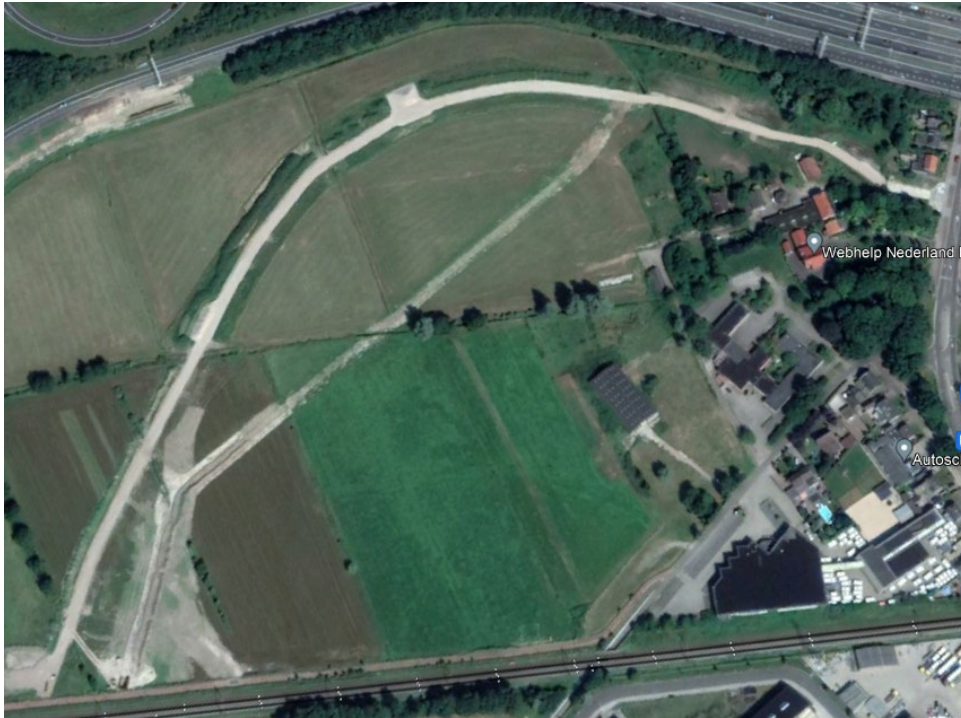
Figuur 14: Bewijs van grootschalige grondroering i.v.m. werkzaamheden gasleiding ten tijde van aanleg Energieweg; deze leiding loopt diagonaal dwars door het opsporingsgebied (bron: Google Earth)
