# — Sportpark Oude Postweg Austerlitz —

## Rapport mastmetingen

1272201-03

24 januari 2023

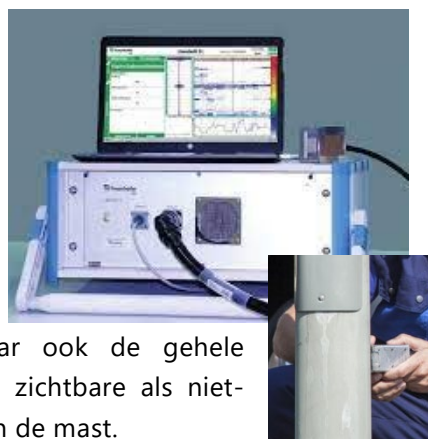
Het systeem LIMAtest werkt d.m.v. **Elektro Magnetische Ultra Sound (EMUS)**. Deze methode is ontwikkeld vanuit de conventionele echografie. Het LIMAtest systeem is doorontwikkeld in samenwerking met het Fraunhofer Institute for Non-Destructive Testing and the University of Applied Sciences in Saarbrücken.

Met de EMUS meetmethodiek worden niet alleen oneffenheden onder de meetkop gedetecteerd, maar ook de gehele omgeving. Het ultrageluid verplaatst zich zowel in het zichtbare als niet-zichtbare gebied onder de grond, tot aan het uiteinde van de mast.

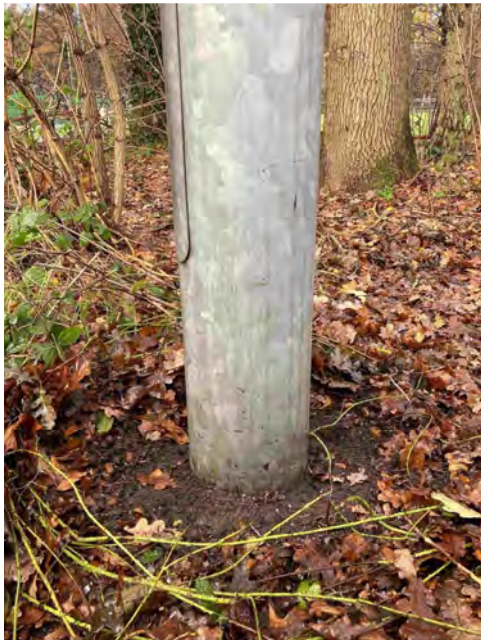
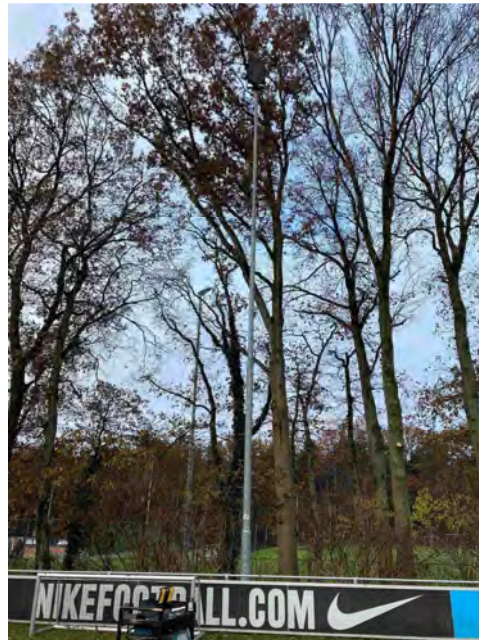
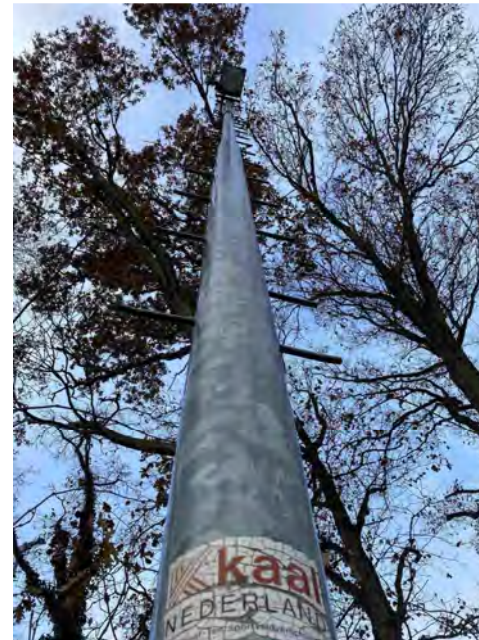
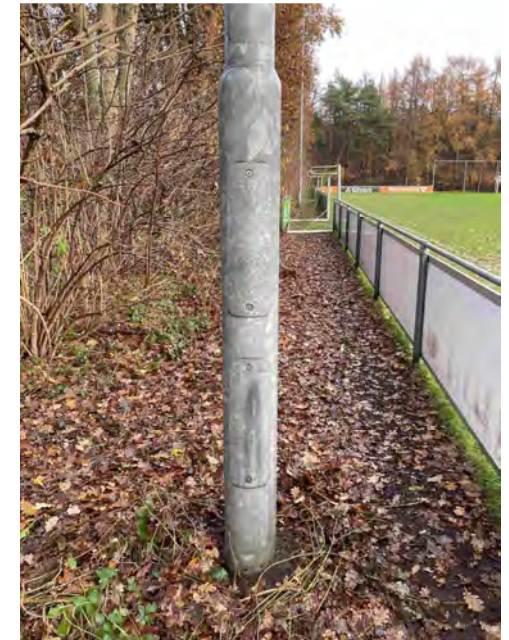
**Mast ID:** 9893  
**Prüftag:** 08.12.2022  
**Plan-Mast-Nr.:** 1  
**Bezirk:** Sportpark Austerlitz  
**Ort:** Austerlitz  
**Strasse:** Oude Postweg 31

**Erdeintritt [mm]:** 410  
**LPH [m]:** 15,1  
**Wandstärke [mm]:** 5,5  
**Umfang / D [mm]:** 700  
**Anbauten:**  
**Ersetzen:**  
**Voraussichtliche Betriebssicherheit bis:** 2028

**Leuchtcodes:**  
**Mastart:** Stahlmast rund zylindrisch  
**Sanieren**  
**Bemerkungen:** - Der Mast ist mit steigeisen verzehen  
- Der Mast hat zwei Masttüren, die zweite Tür am 1110 mm

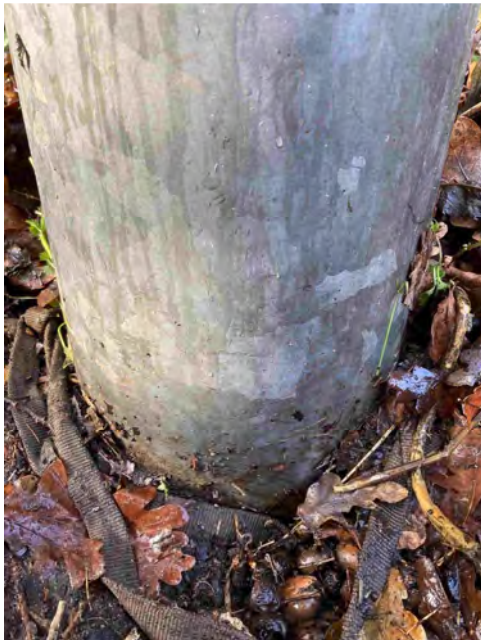
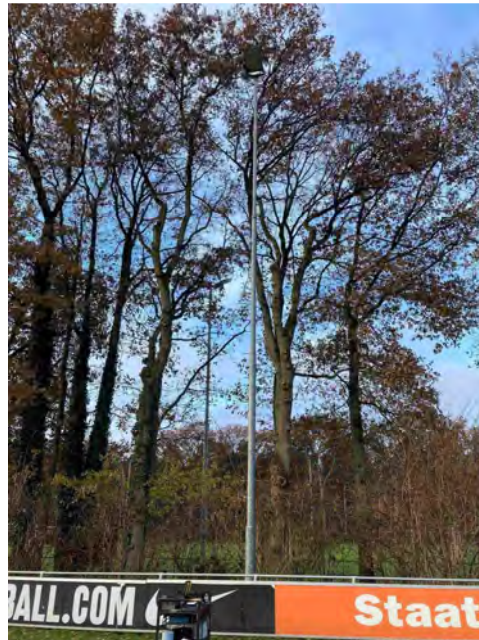
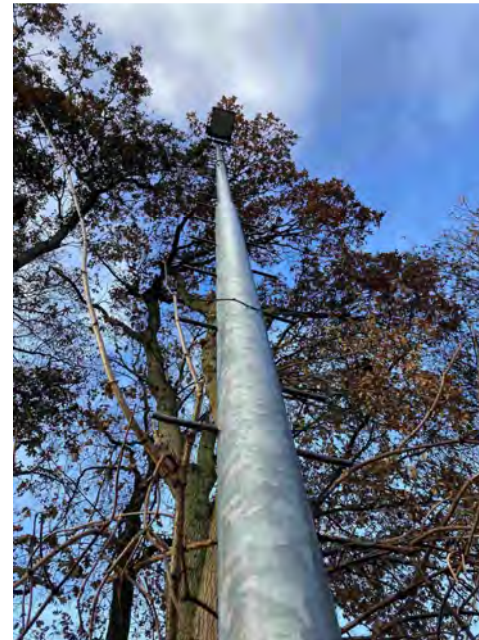
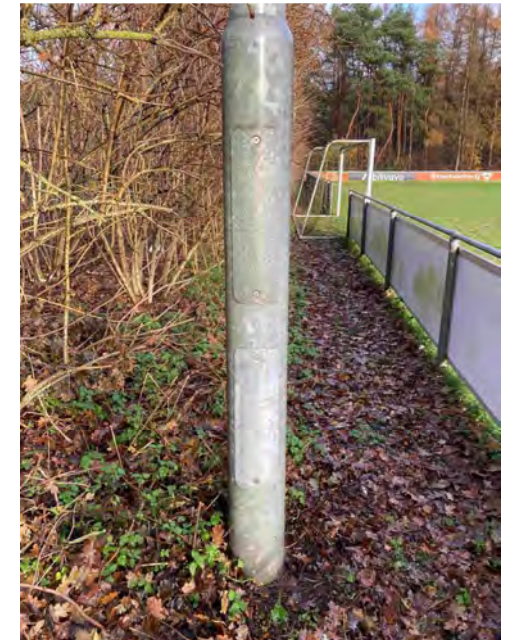
| <b>Mast ID:</b> | 9894 | <b>Erdeintritt [mm]:</b> | 420 |

| | | <b>Voraussichtliche Betriebssicherheit bis:</b> | 2028 |

**Mastart:** Stahlmast rund zylindrisch

- Der Mast ist mit steigeisen verzehen
- Der Mast hat zwei Masttüren, die zweite Tür am 1110 mm

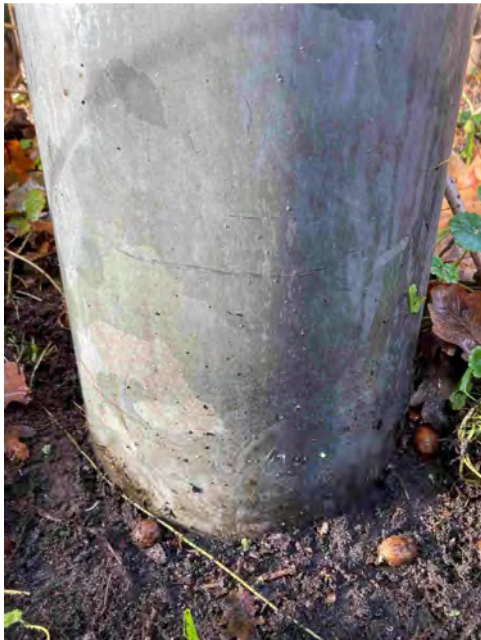
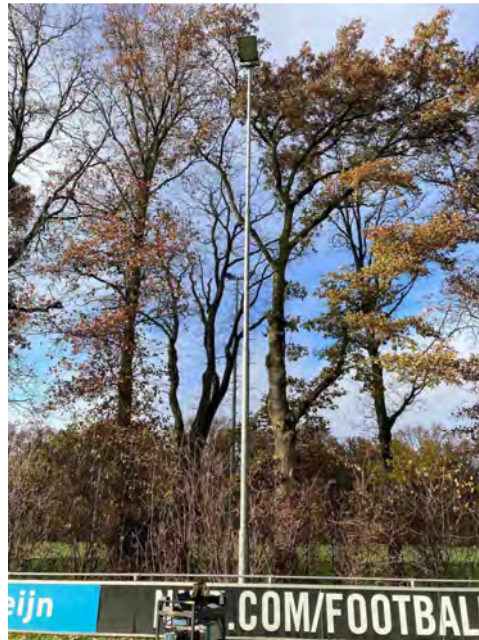
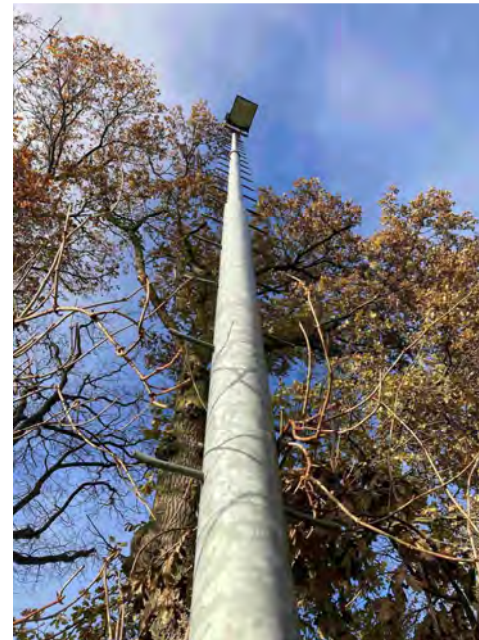
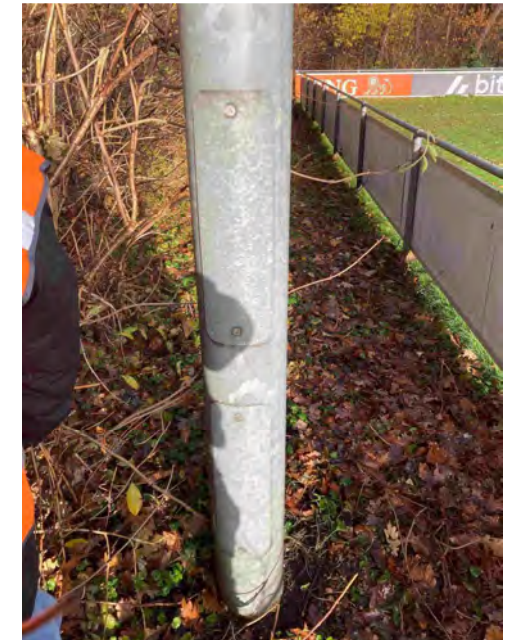
**Prüfauftrag:** AU00000160  
**Kunde:** Sweco Nederland Municipality Zeist  
**PLZ:** 3732  
**Ort:** HM De Bilt  
**Mast ID:** 9895  
**Prüftag:** 08.12.2022  
**Plan-Mast-Nr.:** 3  
**Bezirk:** Sportpark Austerlitz  
**Ort:** Austerlitz  
**Strasse:** Oude Postweg 31

- Der Mast ist mit steigeisen verzehen
- Der Mast hat zwei Masttüren, die zweite Tür am 1000 mm

**Erdeintritt [mm]:** 1000  
**LPH [m]:** 15  
**Wandstärke [mm]:** 5,4  
**Umfang / D [mm]:** 700  
**Anbauten:**  
**Ersetzen:**  
**Voraussichtliche Betriebssicherheit bis:** 2028

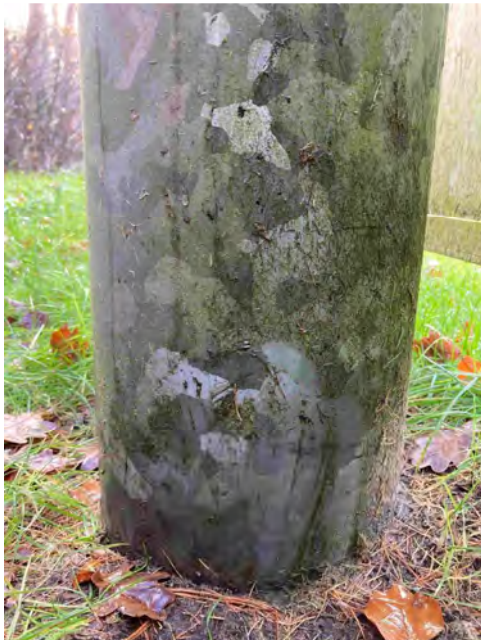
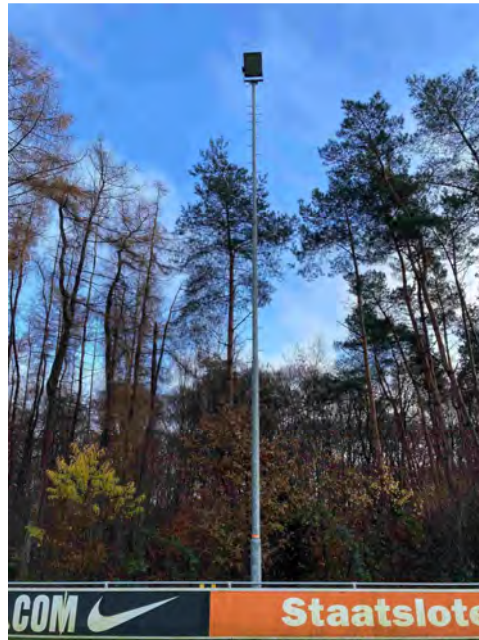
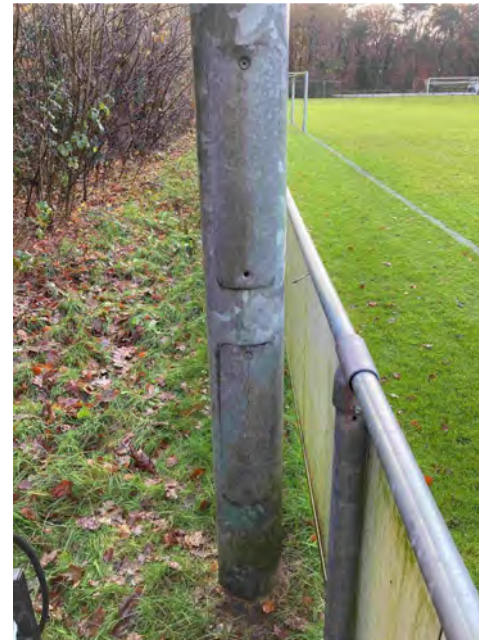
**Mast ID:** 9896  
**Prüftag:** 08.12.2022  
**Plan-Mast-Nr.:** 4  
**Bezirk:** Sportpark Austerlitz  
**Ort:** Austerlitz  
**Strasse:** Oude Postweg 31

**Erdeintritt [mm]:** 400  
**LPH [m]:** 15,1  
**Wandstärke [mm]:** 5,4  
**Umfang / D [mm]:** 700  
**Anbauten:**  
**Ersetzen:**  
**Voraussichtliche Betriebssicherheit bis:** 2028

**Leuchtencode:**  
**Mastart:** Stahlmast rund zylindrisch  
**Sanieren**  
**Bemerkungen:** - Der Mast ist mit steigeisen verzehen  
- Der Mast hat zwei Masttüren, die zweite Tür am 1110 mm

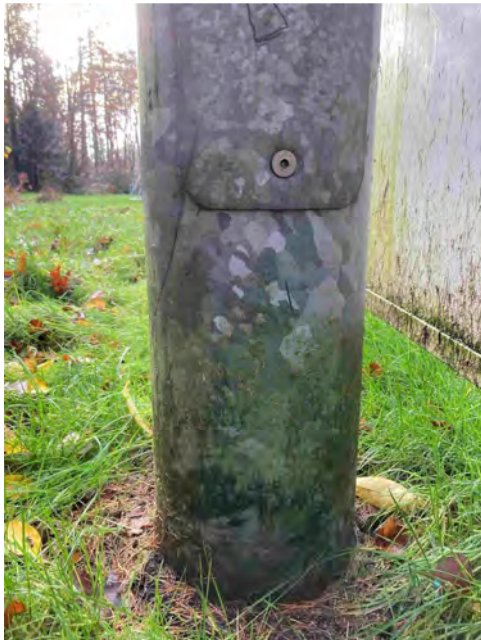
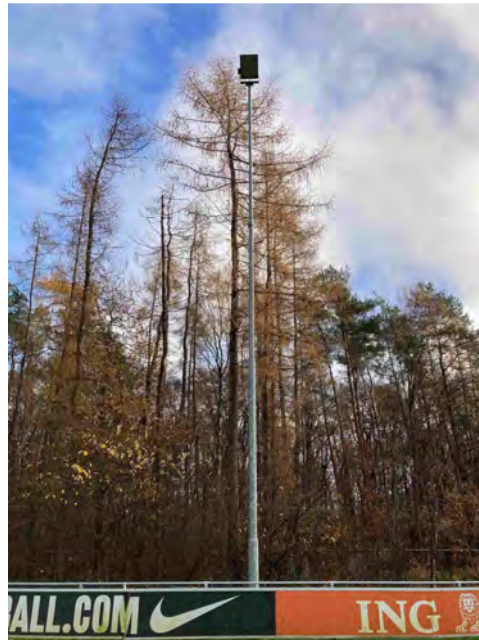
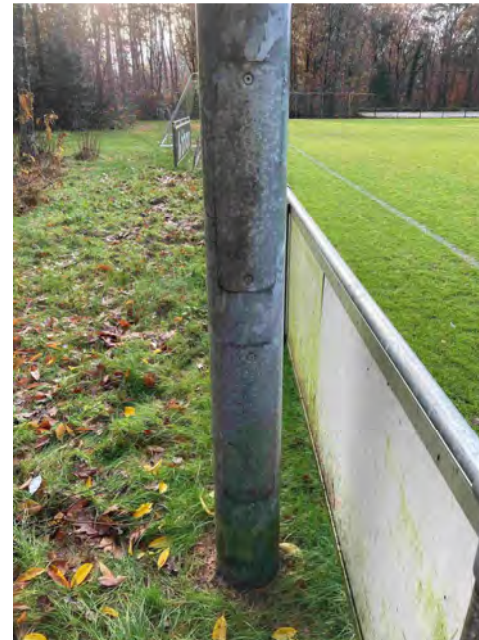
**Mast ID:** 9897  
**Prüftag:** 08.12.2022  
**Plan-Mast-Nr.:** 5  
**Bezirk:** Sportpark Austerlitz  
**Ort:** Austerlitz  
**Strasse:** Oude Postweg 31

**Erdeintritt [mm]:** 370  
**LPH [m]:** 15,1  
**Wandstärke [mm]:** 5,6  
**Umfang / D [mm]:** 700  
**Anbauten:**  
**Ersetzen:**  
**Voraussichtliche Betriebssicherheit bis:** 2028

**Leuchtencode:**  
**Mastart:** Stahlmast rund zylindrisch  
**Sanieren**  
**Bemerkungen:** - Der Mast ist mit steigeisen verzehen  
- Der Mast hat zwei Masttüren, die zweite Tür am 1070 mm

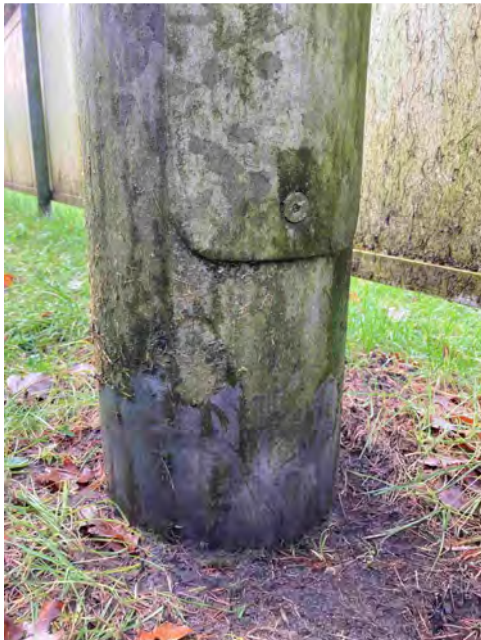
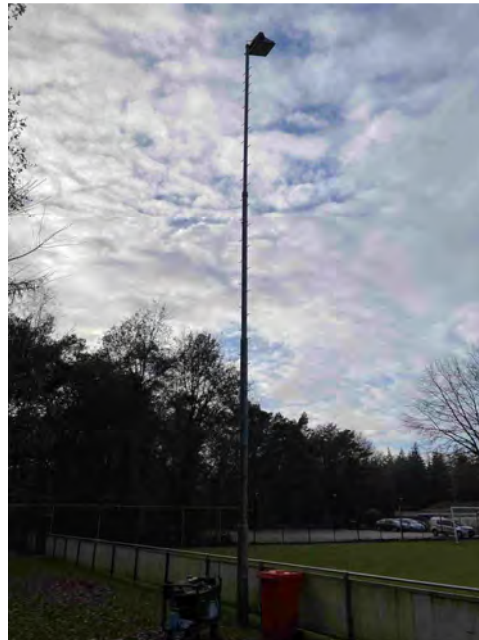
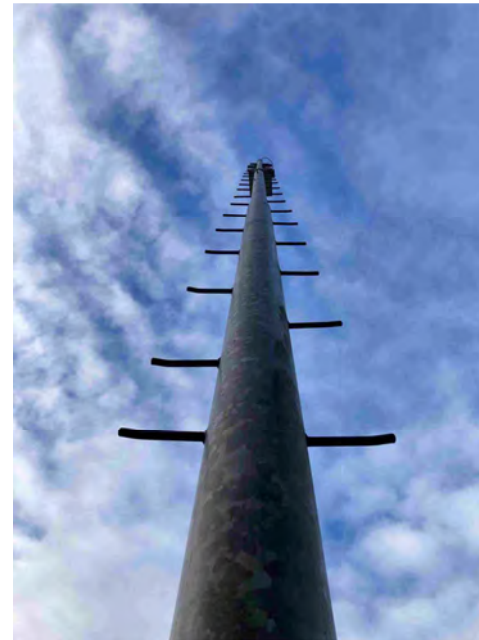
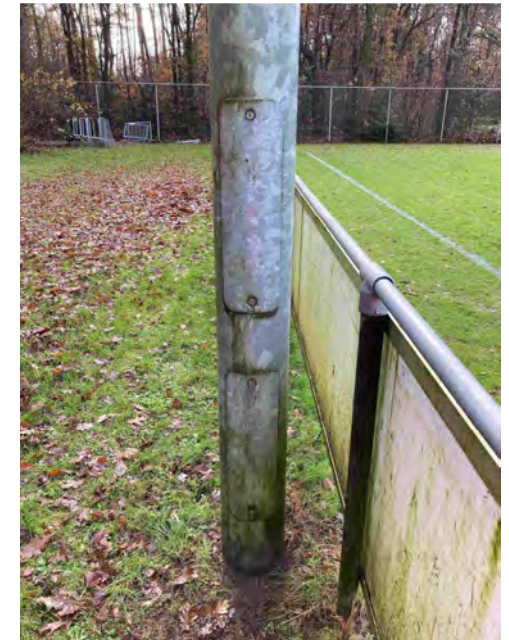
**Mast ID:** 9898  
**Prüftag:** 08.12.2022  
**Plan-Mast-Nr.:** 6  
**Bezirk:** Sportpark Austerlitz  
**Ort:** Austerlitz  
**Strasse:** Oude Postweg 31

**Leuchtencode:**  
**Mastart:** Stahlmast rund zylindrisch  
**Sanieren**  
**Bemerkungen:** - Der Mast ist mit steigeisen verzehen  
- Der Mast hat zwei Masttüren, die zweite Tür am 960 mm

**Erdeintritt [mm]:** 960  
**LPH [m]:** 15  
**Wandstärke [mm]:** 5,5  
**Umfang / D [mm]:** 700  
**Anbauten:**  
**Ersetzen:**  
**Voraussichtliche Betriebssicherheit bis:** 2028
