## Eindrapport

| <b>Gesteld voorval</b> | : wateroverlast |
| <b>Schadeadres</b> | : Sportlaan 24, 4561 KZ HULST |

: lekkage tijdens dakdekkerswerkzaamheden

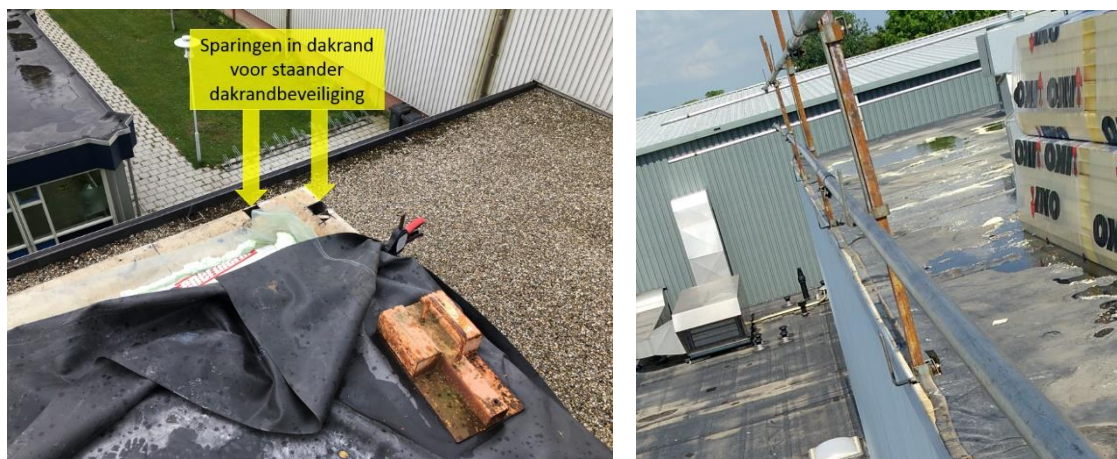
Tijdens onze expertise ter plaatse constateerden wij dat de dakbedekking van het theaterdeel op de randen los lag. Bij werkzaamheden op het dak van de theaterzaal kan men zich normaliter zekeren aan de luchtkanalen die op het dak zijn bevestigd. Vanwege het vervangen van de gehele dakoppervlakte zijn ook de luchtkanalen op het dak tijdelijk weggehaald, waarvoor een tijdelijke dakrandbeveiliging is aangebracht vanwege de werkzaamheden van de dakdekker op het dak. In dit geval is de dakrandbeveiliging aangebracht door een sparing te maken in de dakrand waarin een staander kan worden geplaatst. Voor een beeld van de sparingen in de dakrand en de staanders van de dakrandbeveiliging verwijzen wij u naar de onderstaande foto's. De linker foto is gemaakt op 27 juli 2021 en de rechterfoto met daarop de staanders is gemaakt op 18 juni 2021.

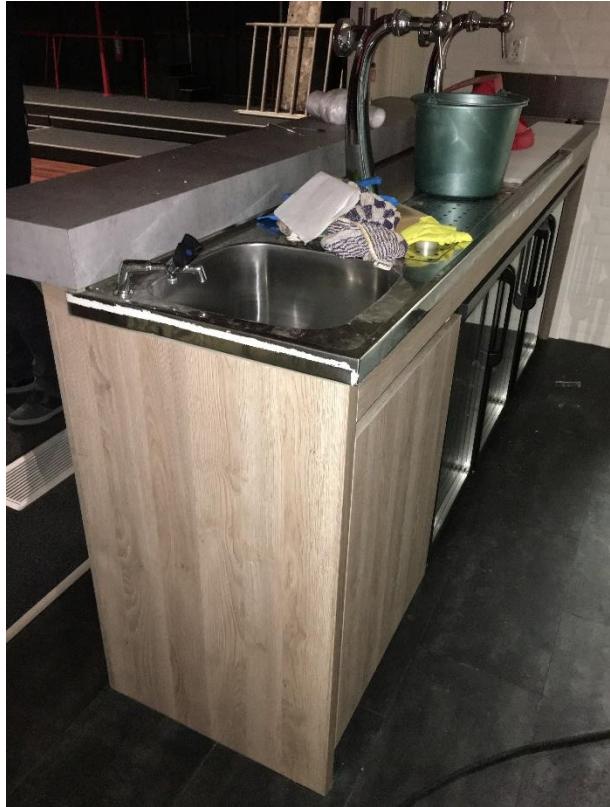
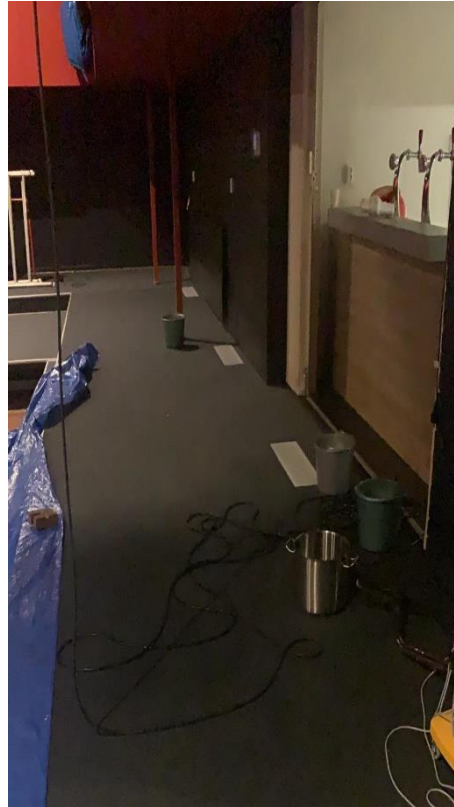
Het water was via het dak op verschillende punten binnengedrongen in de theaterzaal. De bar, de keuken en de berging waren nat geworden. De houten bar was aan de onderzijde opgezwollen door het water. De pvc-vloer achter de bar lag op verschillende punten los en dient geheel te worden vervangen. Door het water waren de vloer-, wand- en plafondafwerkingen, uitschuifbare podia, doeken en gordijnen nat geworden.

In het kader van droging heeft Holland Herstel Groep droogapparatuur geplaatst. Voor een beeld van de bar en de nat geworden vloerbedekking verwijzen wij u naar de foto's op de volgende pagina.

Om de schade te beperken heeft verzekerde op de schadedatum in eigen beheer getracht het binnenstromende water zoveel mogelijk op te vangen en met waterzuigers te verwijderen.
