# AARDWETENSCHAPPENGEBOUW

Mogelijkheden hergebruik hoofddraagconstructie

abt

24 oktober 2022

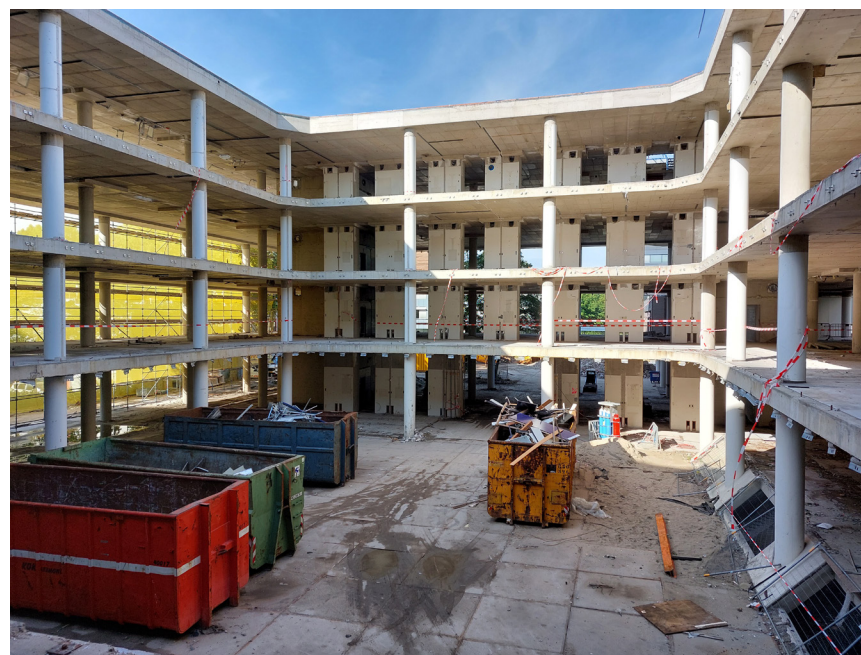
De betonconstructie is in goede staat. Er zijn geen scheurvorming of grindnesten waargenomen. Op basis van de visuele inspectie is hierdoor geen aanleiding om te twijfelen aan de kwaliteit van de betonconstructie.

Overzicht constructie vanuit atrium

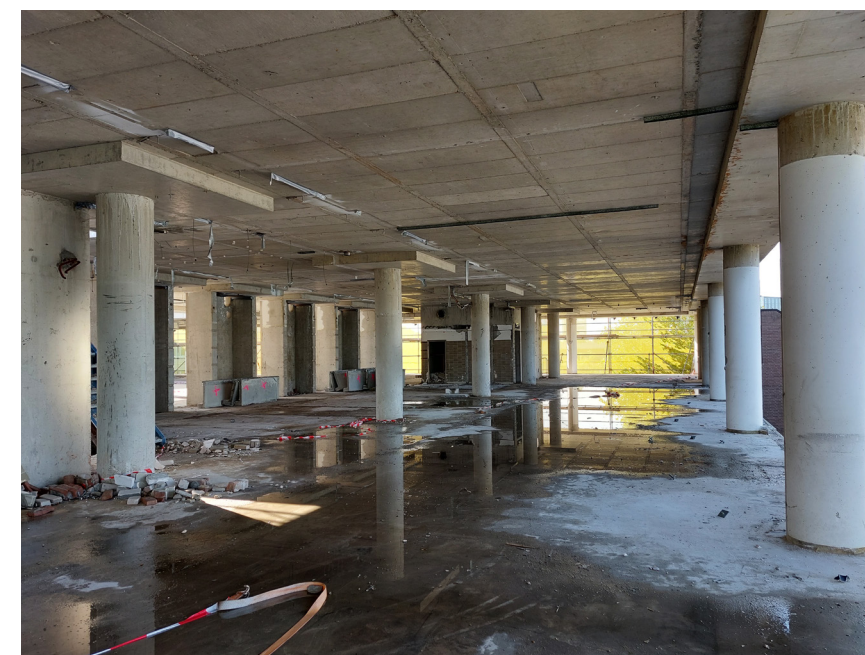
Overzicht constructie 3e verdieping

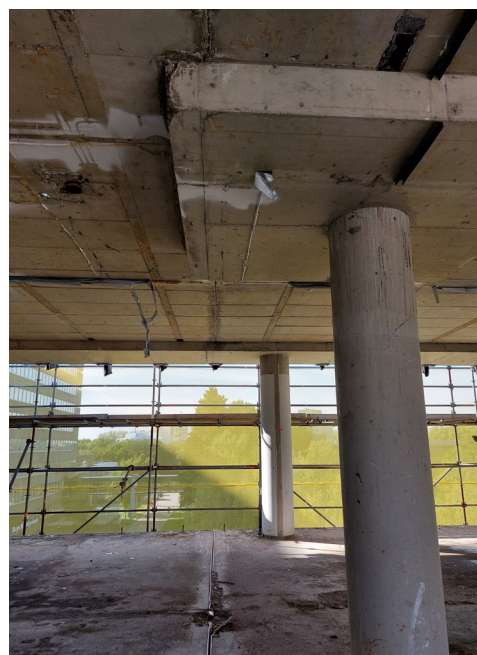
De dilatatie is zichtbaar in het gebouw, conform de archieftekeningen. Er is geen vervorming bij de dilatatie waargenomen.

Dilatatie

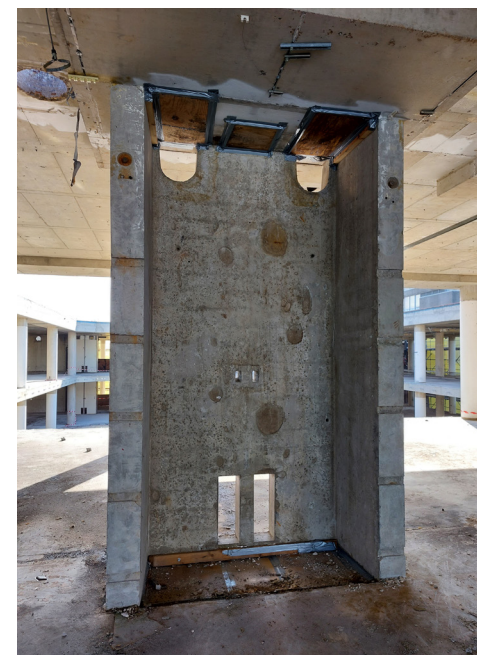
- Op de begane grond is één betonnen leidingschacht verwijderd. Voor de opvang van de bovengelegen constructie is een staalconstructie aangebracht.
- In de dakvloer zijn een aantal sparingen aangebracht die niet op tekening staan.

Prefab beton leidingschacht

Beide afwijkingen hebben geen invloed op de integriteit van de constructie en geven geen beperkingen voor het hergebruik van het casco. De draaglijn van de gesloopte schacht zal wel definitief hersteld moeten worden, waarbij de tijdelijke opvangconstructie vervangen moet worden.

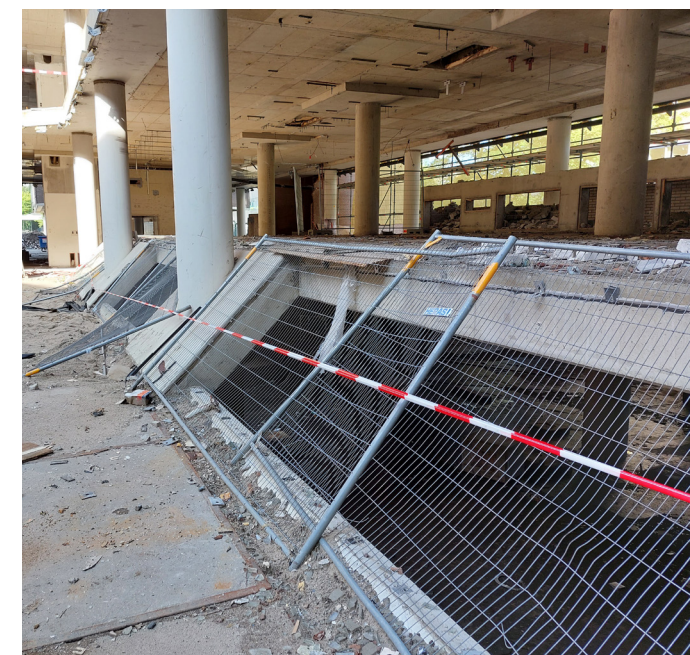
Half verdiepte kelder

Onder een deel van het gebouw zit een half verdiepte kelder met een extra verdiepingsvloer. Het is niet mogelijk deze vloer te slopen zonder aanvullende voorzieningen vanwege de invloed op de kniklengte en capaciteit van de kolommen.

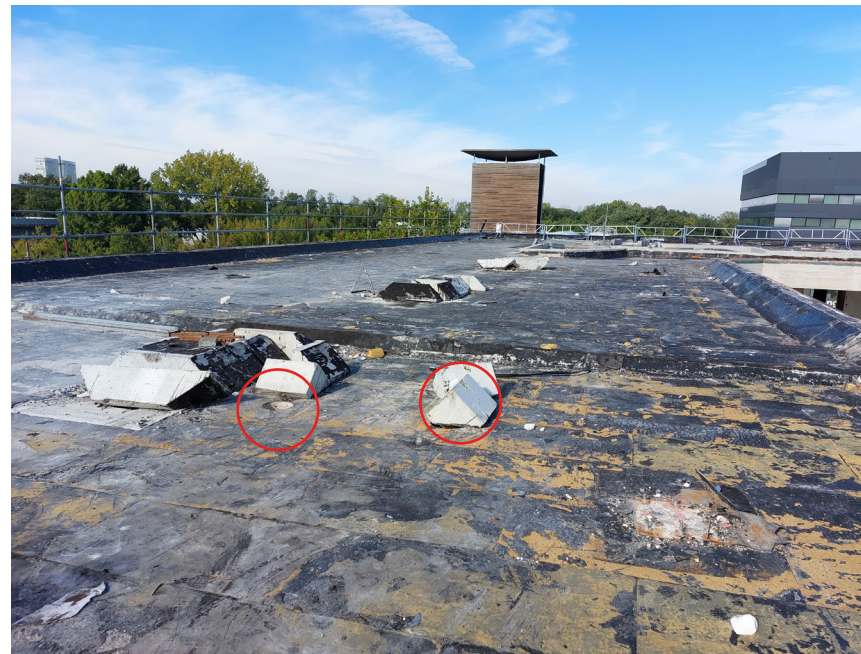
Op de dakvloer zijn nog restanten van de bitumeuze dakbedekking aanwezig. Deze restanten kunnen zeer waarschijnlijk niet meer verwijderd worden. Verder heeft de dakvloer een verhoogde dakrand en een verhoging bij de dilatatie. Bij de reeds verwijderde installatieruimtes zijn tevens opstortingen aanwezig. De dakconstructie heeft een afschot waarbij op de laagste punten plassen water te zien zijn.

Dakvloer met restanten dakbedekking en extra sparingen

- Op basis van de visuele inspectie is geen aanleiding om te twijfelen aan de kwaliteit van de betonconstructie.
- De op de dakverdieping aanwezige verhogingen, restanten van de dakbedekking en het afschot geeft aandachtspunten voor de invulling als gebruiksvloer.

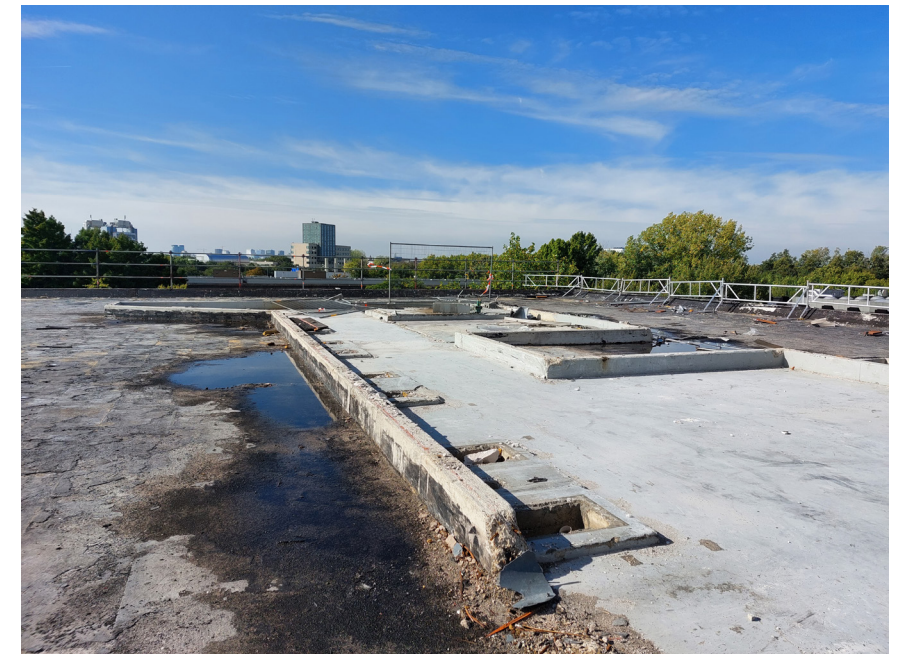
Dakvloer met afschot en opstortingen installatieruimtes

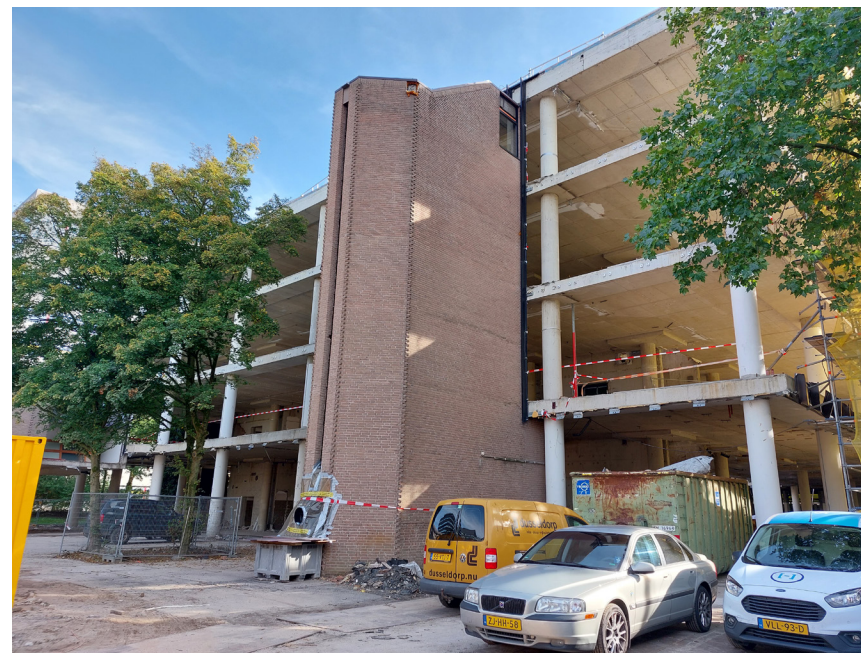
Tijdens de inspectie is het hergebruik van de trappen in de te slopen metselwerk trappenhuizen besproken. De trappen kunnen vanuit constructief perspectief hergebruikt worden. Het hergebruik van de bordessen wordt vanwege hun vorm minder haalbaar geacht.

Te slopen extern trappenhuis

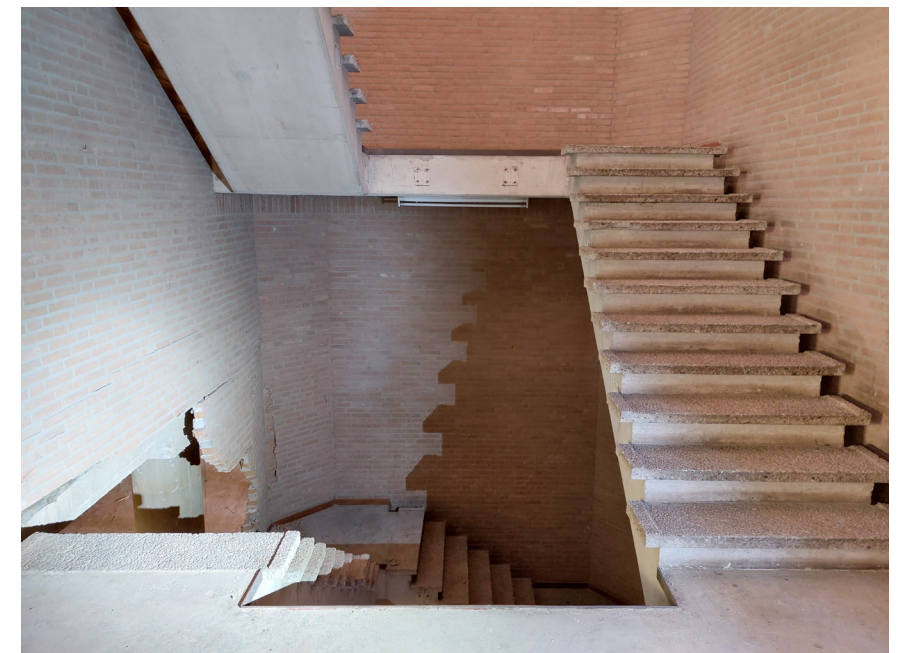
Bij het interne trappenhuis is de verticale draagstructuur bekeken. Geconstateerd is dat de trappen in het werk zijn gestort en afdragen naar de betonnen wanden. De metselwerkwanden hebben geen constructieve functie en kunnen verwijderd worden.

Intern trappenhuis

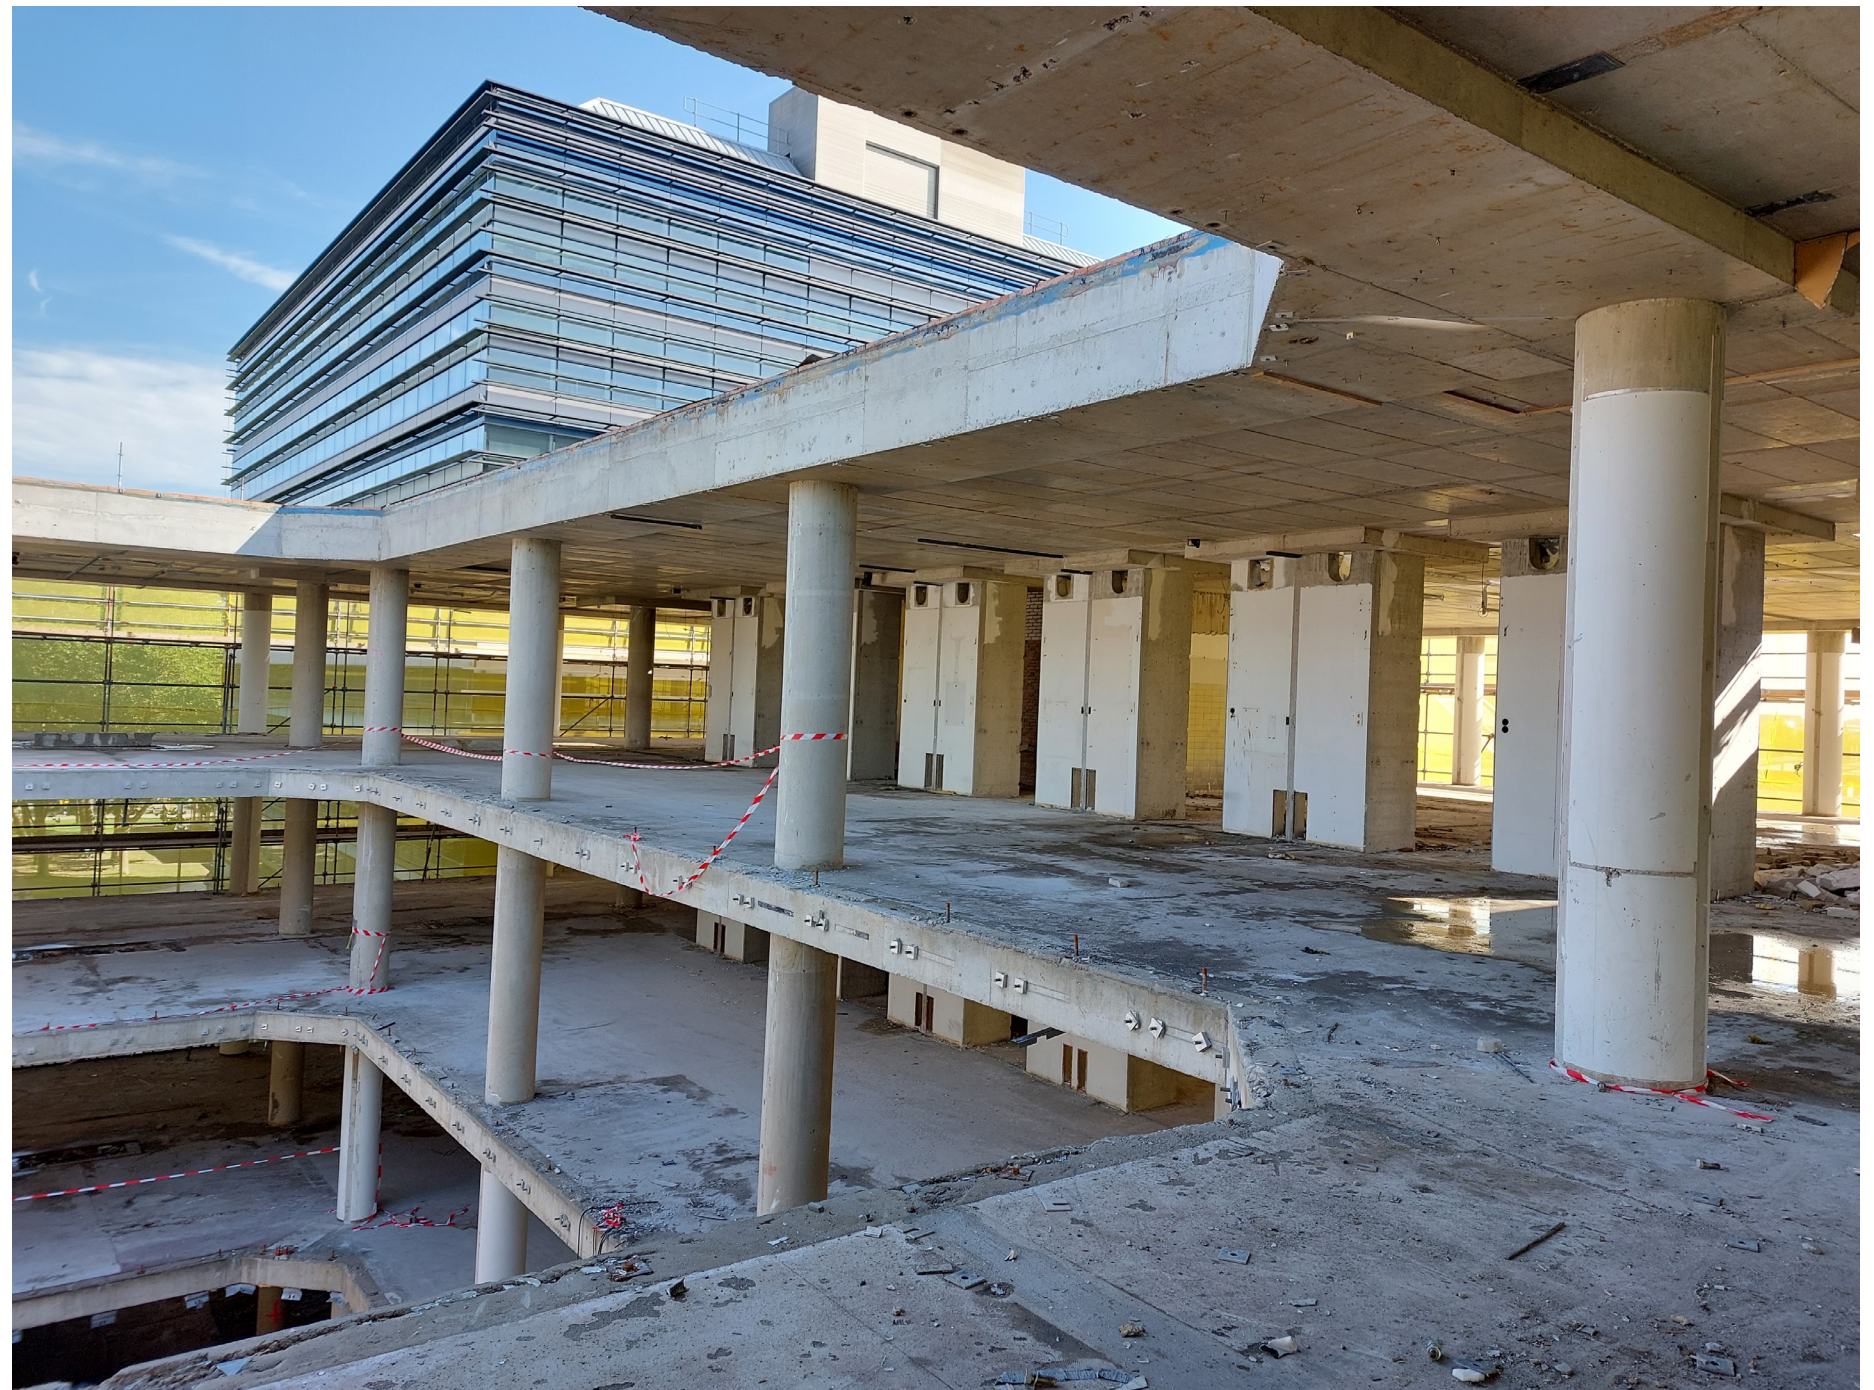
- Verdiepingsvloeren: De bestaande verdiepingsvloeren hebben een capaciteit van minimaal 5,0 kN/m<sup>2</sup> voor de nuttige belasting. Hierdoor zijn er geen beperkingen voor de gewenste nieuwe functie, mits het past binnen de totale belasting na het toevoegen van bouwlagen en het uitnutten van de bestaande fundering.
- Dakvloer: De dakvloer heeft voldoende restcapaciteit om als technieklaag of gebruikslaag met een belasting van 3,0 kN/m<sup>2</sup> te worden gebruikt. In de bestaande betonnen dakvloer is een afschot van 90 mm per stramien aangebracht. Indien de verdieping als gebruikslaag zal worden gebruikt zal dit moeten worden uitgevuld met een licht materiaal.

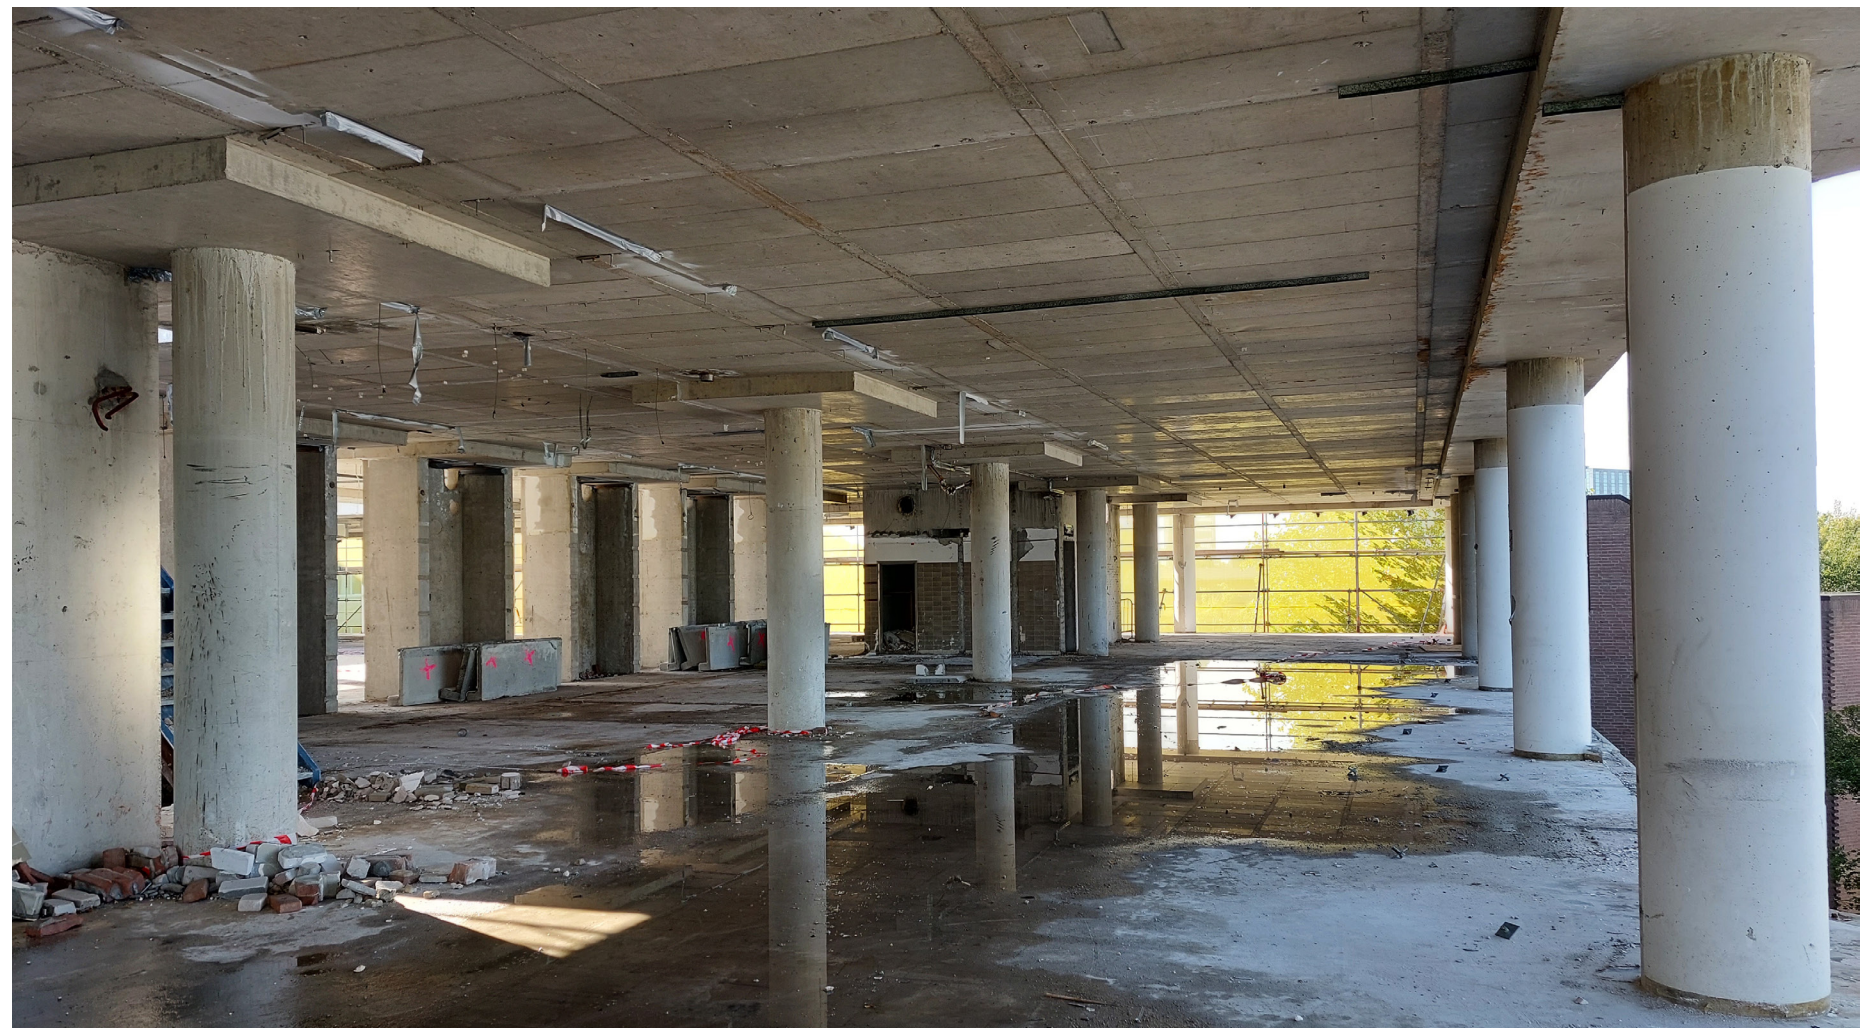
Vanuit technisch oogpunt is geen aanleiding om direct waterkerende voorzieningen te treffen. De betonconstructie zal er echter naar verloop van tijd visueel aangetast uit gaan zien door algen-, mosvorming en andere vervuiling. Dit heeft mogelijk een effect op het sentiment van toekomstige gebruikers, ondanks dat dit voor aanvang van de bouw schoongemaakt kan worden. Om die reden kan ervoor gekozen worden het dak en de gevel alsnog van waterkerende voorzieningen te voorzien.
