# MEMO

Datum 20 januari 2022  
Project Gatwick, Sloterdijk  
Betreft **Hergebruik inventarisatie**  
Onze referentie 2021-0057.009-V1.0  
Bijlagen *Bijlage I Hergebruik inventarisatie Gatwick gebouw*

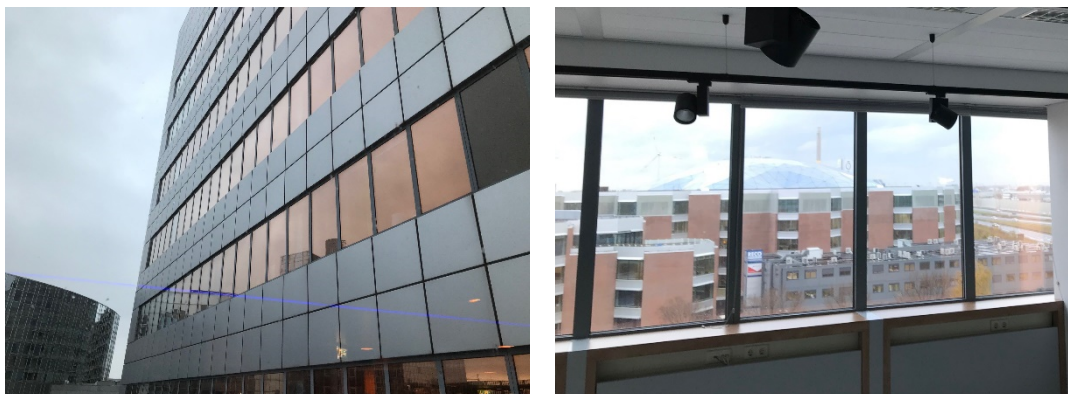
De buitengevel van het gebouw is opgebouwd uit aluminium gevelcassettes in combinatie met glas elementen. De aluminium gevelcassettes hebben een vaste afmeting, zijn eenvoudig te demonteren vanaf de achterliggende constructie en op basis van de visuele beoordeling goed onderhouden. Met een gemiddelde levensduur van 75 jaar ontlenen de aluminium cassettes uitstekend voor hergebruik. De aluminium kozijnen zijn daarentegen verouderd. Het aanvullend onderzoek van Peutz gaat uitwijzen of de kozijnen zijn op te waarderen voor hergebruik. Uit het onderzoek blijkt of de modules -eventueel na reviseren- zijn in te zetten als gevelelementen binnen andere projecten. Indien blijkt dat hergebruik niet mogelijk wordt geacht, is recycling een uitstekend alternatief. Na het ontdoen van toevoegingen als glas, rubber en overige materialen is aluminium voor ruim 90% recyclebaar.

**Figuur 2: a. aluminium gevelcassettes en b. aluminium kozijnen**

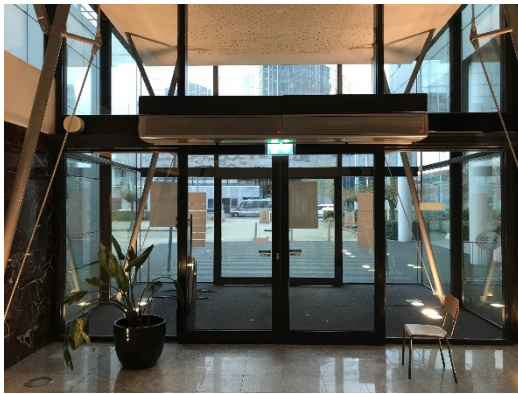
Het gebouw is toegankelijk via twee dubbele automatische schuifdeuren, welke tevens dienen als tochtsluis. De automatische schuifdeuren bestaan uit een aandrijving en panelen van glas en aluminium profielen. De deuren zijn licht verouderd, maar functioneren nog naar behoren. De levensduur van automatische schuifdeuren wordt behaald aan de hand van het aantal deurbewegingen. In een normale bedrijfsmatige omgeving geldt voor een schuifdeur een levensduur van 2 miljoen deurbewegingen, ofwel 15 jaar. De betrouwbaarheid en levensduur van automatische schuifdeuren wordt mede beïnvloed door het gepleegde onderhoud. Tegenwoordig verplicht de EN 16005 jaarlijks onderhoud van een automatische schuifdeur. Wanneer er jaarlijks onderhoud uitgevoerd wordt, zal de levensduur van een automatische deur verlengen met 30%. De conditie van de deuren is licht verouderd, waardoor reviseren noodzakelijk is geacht alvorens toepassing in het nieuwe ontwerp.

**Figuur 3: dubbele automatische schuifdeuren**

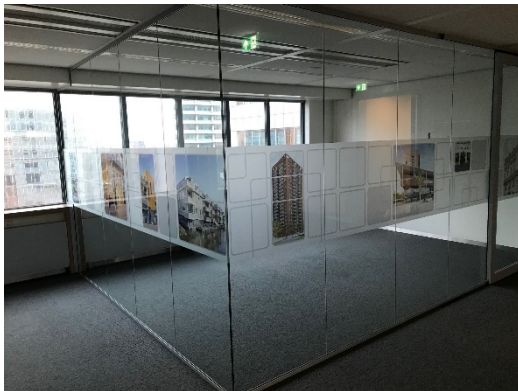
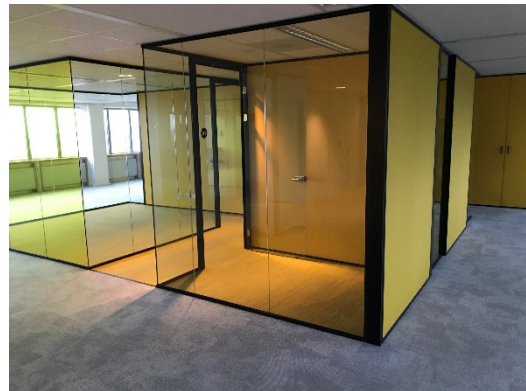
Het gebouw kent twee typen binnenwanden: glaswanden en systeemwanden. De volglaswanden zijn gemonteerd in aluminium boven- en onderprofielen en uitgevoerd met of zonder deuren. Enkele van de volglazen wanden hebben een eigentijds design (zwart en geel) en zijn beperkt van hoeveelheid. Op de zevende verdieping zijn deze uitgevoerd in de kleur geel. Bij naadloze systemen waarbij het glas koud tegen elkaar wordt geplaatst zonder profielen is de geluidisolatie soms beperkt. Voor alle volglaswanden geldt dat de geluidisolatie onbekend en nader onderzoek wenselijk is voor de beoordeling van de hergebruik potentie. De volglaswanden zijn snel en gemakkelijk te demonteren, waardoor verplaatsing naar een andere ruimte binnen het gebouw of hergebruik elders mogelijk is. Het is tevens mogelijk de wanden aan te sluiten op bestaande wanden of te combineren met gebruikte materialen.

**Figuur 4: volglaswanden**

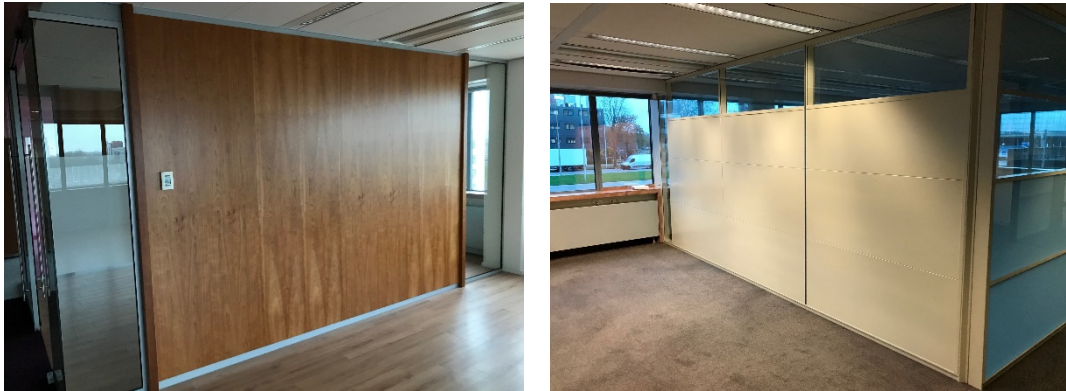
De panelen systeemwanden zijn transparant en dicht uitgevoerd in de materialen hout en aluminium. Het verouderde design van de systeemwanden maakt deze ongeschikter voor hergebruik. De geluidisolatie van de transparante systeemwanden wordt bepaald door het glastype en de profilering. Bij naadloze systemen waarbij het glas koud tegen elkaar wordt geplaatst zonder profielen is de geluidisolatie soms beperkt. Daarentegen kunnen bij brede profielen en hoge geluidisolatie van het glas, de profielen bepalend zijn voor de geluidisolatie. Ook voor deze wanden geldt dat de geluidisolatie onbekend is en nader onderzoek wenselijk is. De systeemwanden zijn snel en gemakkelijk te demonteren, waardoor verplaatsing naar een andere ruimte binnen het gebouw of hergebruik elders goed mogelijk is.

**Figuur 5: panelen systeemwanden**

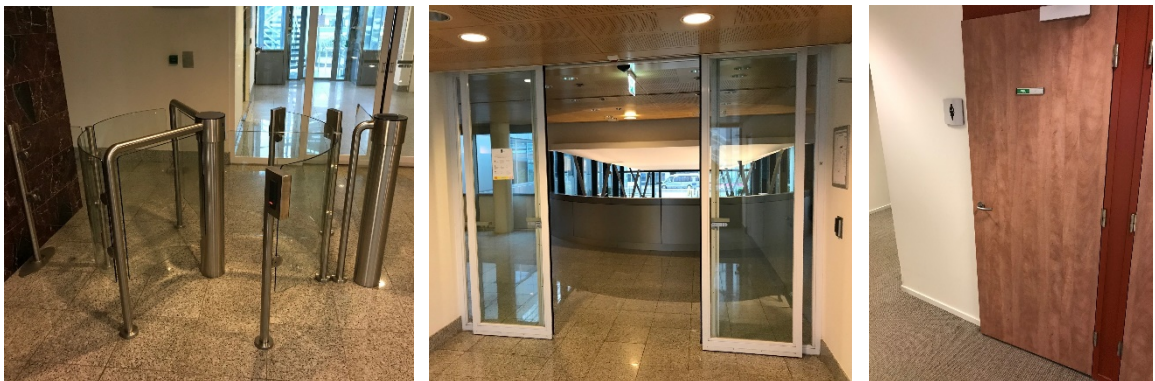
Naast de binnenwandopeningen in de voorgenoemde afbouwconstructies kent het gebouw ook binnenwandopeningen ten behoeve van beveiliging, sanitair en verkeer. De automatische doorsluis toegangspoortjes verkeren in uitstekende conditie en ontleen zich afhankelijk van de uitkomst van een technische en functionele keuring uitstekend voor hergebruik binnen het gebouw.

De schuifdeuren, zowel de handbediende enkele als de automatische dubbele, zijn daarentegen verouderd. Beide uitvoeringen komen veelvuldig terug in het gebouw. Ook voor deze deuren geldt dat een technische en functionele keuring moet uitwijzen of de deuren geschikt zijn voor hergebruik. De deuren zijn relatief eenvoudig te demonteren.

De HPL deuren vertonen beperkte sporen van gebruik, maar schilderen of opnieuw beplakken wordt niet noodzakelijk geacht. De levensduur van een houten gelakte binnendeur is circa 50 jaar. Het hang en sluitwerk heeft een levensduur van 25 jaar en zal binnen de levensduur van het product eenmaal moeten worden vervangen. Vervanging van het hang- en sluitwerk is bij hergebruik van de binnendeuren niet noodzakelijk maar wordt wel geadviseerd.

**Figuur 6: a. toegangspoort, b. automatische dubbele schuifdeur en c. HPL binnendeur**

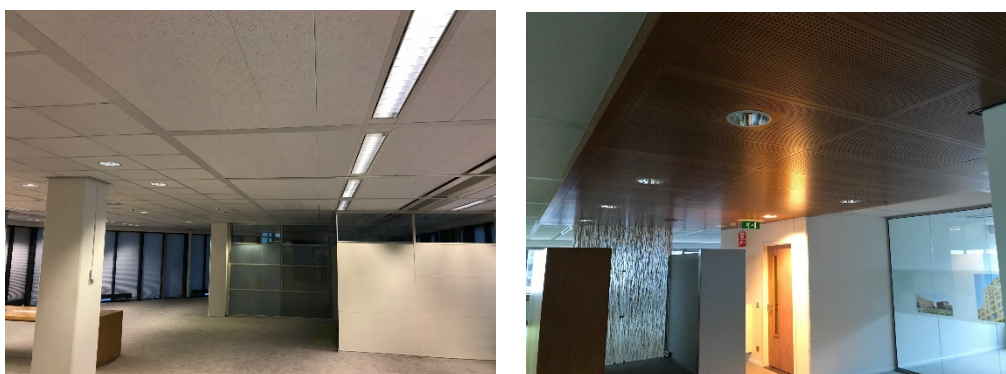
Het gebouw kent twee type plafondafwerkingen: systeemplafonds en akoestische panelen. De minerale systeemplafond platen hebben diverse afmetingen en verkeren grotendeels in redelijke staat. De grote hoeveelheid, naar inschatting ca. 11.000m<sup>2</sup>, maakt afzet goed mogelijk. De houten akoestische panelen zijn beperkter aanwezig en zijn specifiek van design en kleur. De panelen zijn eenvoudig te schilderen om zo een andere uitstraling te geven. Beide panelen zijn eenvoudig te demonteren waardoor tezamen met de conditie en afzetmogelijkheden uitstekend lenen voor hergebruik binnen of buiten het project.

**Figuur 8: a. systeemplafond en b. akoestische panelen**

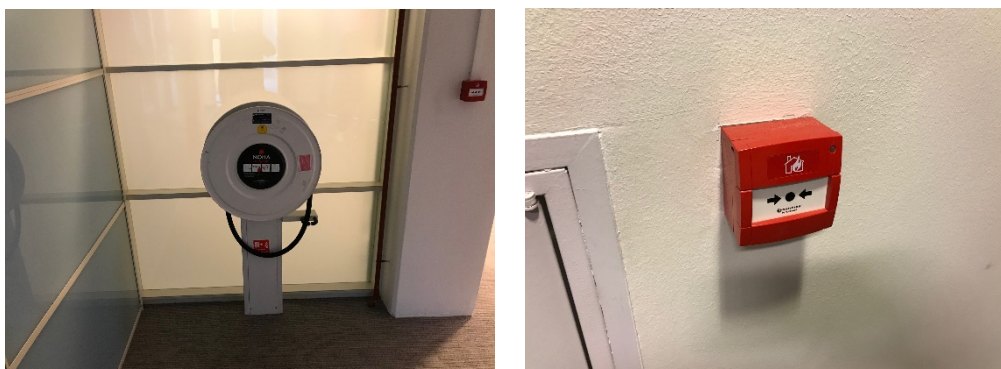
De brandpreventiemiddelen (brand- en rookmelders, brandblussers, brandslanghaspel, handbrandmelder en vluchtwegaanduiding) verkeren in goede conditie en voor hergebruik geschikt voorbehouden eventuele technische en functionele (her)keuringen.

**Figuur 9: a. brandslanghaspel en b. handbrandmelder**

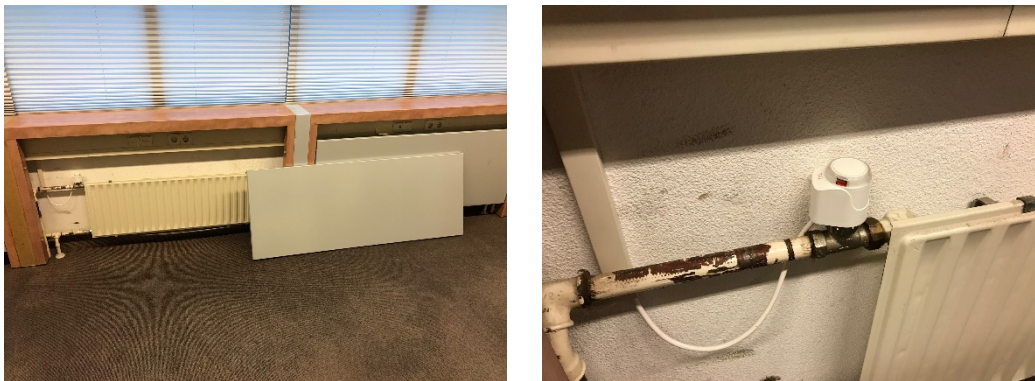
Het gebouw wordt verwarmd via enkele metalen paneelradiatoren (type 10) voorzien van thermostaatknoppen. Het vervangen van verwarmingstoestellen gebeurt eerder naar aanleiding van een vernieuwing van de verwarmingsinstallatie of esthetische voorkeuren dan vanwege een defect van het toestel. De gemiddelde levensduur van plaatradiatoren en convectoren is namelijk zo'n 50 jaar. Echter zijn de huidige modellen niet meer te vergelijken met de types van 10 jaar geleden. Nieuwe technieken zorgen ervoor dat radiatoren steeds efficiënter worden, een betere warmteverdeling hebben (en dus meer comfort geven) en flexibeler te monteren zijn. De radiatoren zijn verouderd en vertonen gebruikssporen en beschadigingen. De plaatradiatoren in het gebouw zijn grotendeels voorzien van stralingspanelen om de warmteafgifte te verbeteren. Gezien het nieuwe warmte-afgifteconcept is toepassing in het nieuwe ontwerp uitgesloten. De nieuwprijs van plaatstalen radiatoren is vrij laag, waardoor ze zo goed als uitsluitend bij afbraakaannemers met een voorraad aan gerecupereerde materialen in trek zijn. Ze worden dikwijls niet standaard gereviseerd, waardoor ze een goedkoop en milieuvriendelijk alternatief zijn voor nieuwe equivalenten. De metalen stralingspanelen hebben mogelijk nog potentie voor hergebruik wellicht niet als stralingspaneel maar met een andere functie. Deze zijn eenvoudig te demonteren en kunnen vervolgens voorzien worden van een nieuwe kleur.

**Figuur 10: a. enkele paneelradiator en b. stralingspaneel**

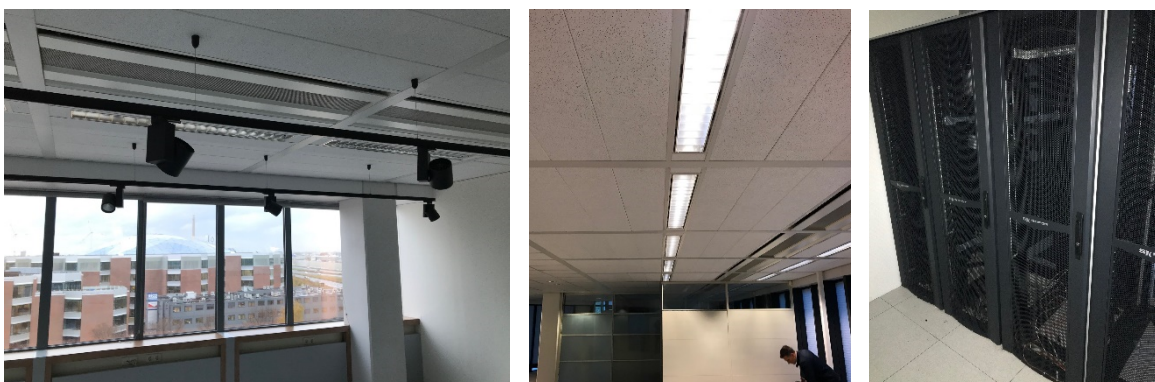
Het gebouw wordt grotendeels verlicht door TL-verlichting. Verlichting bepaalt vaak een groot gedeelte van het energieverbruik van een gebouw, namelijk gemiddeld 20 tot 40% van het totaal. Vervanging van conventionele TL-verlichting bespaart 20 tot 80% elektriciteit. De technische en functionele keuring van de armaturen volgt nog, maar op basis van conditie en demontage ontleent de TL-verlichting zich uitstekend voor hergebruik. Afhankelijk van de uitkomst van de technische keuring, kunnen de armaturen omgebouwd worden tot T5-, T8- of LED-armaturen. Dit gebeurt door de techniek binnenin het armatuur te vervangen en het grootste deel van het armatuur, de lichtbak, her te gebruiken. Naast een energetische vooruitgang heeft deze ingreep ook een kostenbesparing ten opzichte van het aanschaffen van nieuwe armaturen.

**Figuur 11: a. spot/lijn verlichting, b. TL-verlichting en c. patchkast**

Een alternatief voor hergebruik is recyclen. Op diverse locaties in Nederland zijn inzamelpunten waar oude en defecte (onderdelen van) armaturen ingeleverd kunnen worden om gebruikt te worden als grondstof voor nieuwe verlichting. Met moderne technieken kan een recycling percentage van meer dan 90% worden bereikt. De andere elektronische installaties waaronder de patchkasten en bijbehorende CAT-5 data kabels verkeren in uitstekende conditie en kunnen worden hergebruikt. In de huidige bebouwing zien we echter veelal CAT-6 bekabeling, deze kabels hebben een hogere bandbreedte ten opzichte van CAT-5, waardoor er meer data kan worden verzonden.

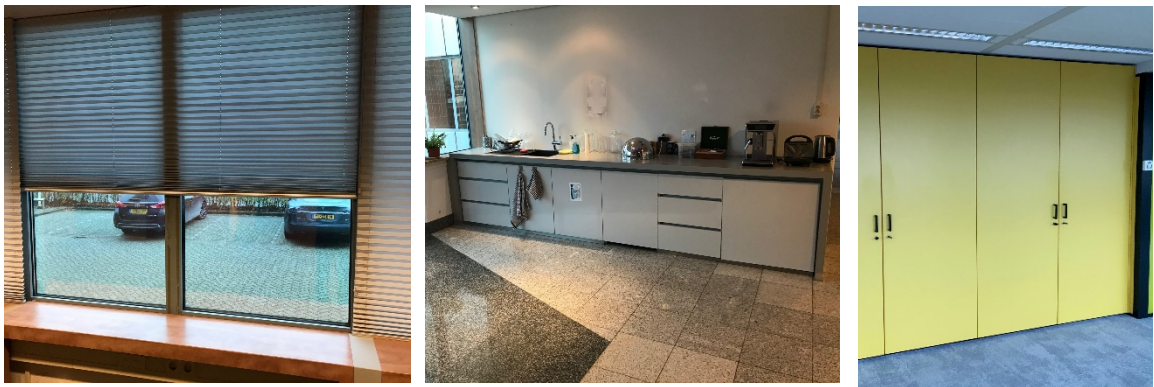
De keukenblokken en interieurkasten kennen nauwelijks gebruikssporen, zijn in goede staat en eenvoudig te demonteren. De keukens zijn verschillend in afwerking en uitstraling. De interieurkasten hebben een eigentijds design en zijn indien wenselijk goed te reviseren naar een meer hedendaagse uitstraling. De binnen lichtwering is in grote hoeveelheid aanwezig. Deze verkeren in een redelijke conditie, maar door de vaste maatvoering zijn de afzetmogelijkheden beperkt.

**Figuur 12: a. binnen lichtwering, b. keukenblok en c. interieurkast**

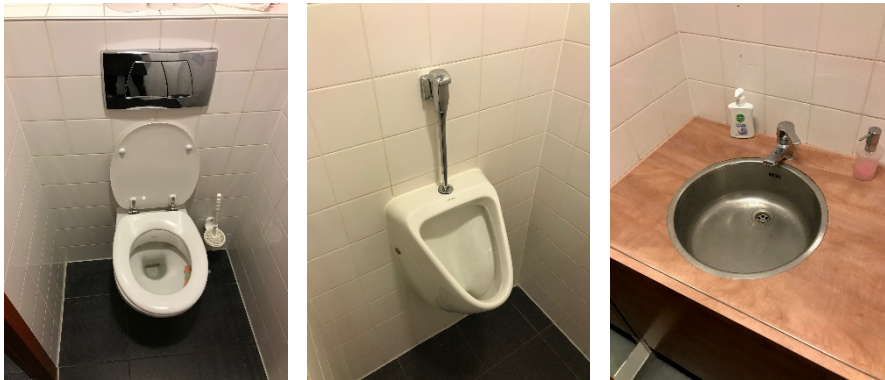
Het gebouw heeft meerdere toiletruimtes met in totaal ongeveer 60 toiletten (inclusief spoelsystemen) en 20 urinoirs en RVS wasbakken welke verwerkt in een interieurmeubel. In het algemeen zijn keramische spoeltoiletten en urinoirs zeer geschikt voor hergebruik vanwege hun levensduur van circa 75 jaar en als gevolg van de vele onderhoudsmogelijkheden van de keramische onderdelen. Behalve de lange levensduur zijn hangende toiletten over het algemeen ook goed demontebaar. Een aandachtspunt daarbij is wel dat de demontage met zorg moet gebeuren zodat de installatie, de uitrusting en de onderdelen intact blijven voor hergebruik. Een gebroken of gebarssten toilet- of urinoirpot kan niet worden hergebruikt. In principe is er geen verschil tussen de installatie van hergebruiktoiletten en die van nieuwe toiletten. Wel moet rekening worden gehouden met de volgende aandachtspunten bij inpassing in het nieuwe ontwerp: de eigenschappen en staat van de drager (vloer of muur), de zithoogte, de producten en technieken voor plaatsing en opvoeging, de aansluitingen en leidingbuizen, de afdichtingen, kranen en afvoer. De afzetmogelijkheden buiten de eigen projectscoop voor deze elementen hangt sterk af van het model, de hoeveelheid en de algemene staat van de partij in kwestie. Grote partijen identieke stuks zijn over het algemeen in trek. De RVS wasbakken zijn verouderd en de afzetmogelijkheden voor hergebruik zijn beperkt. Een duurzame oplossing is de RVS wasbakken aan te bieden voor recycling.

**Figuur 13: a. toiletpot, b. urinoir en c. RVS wasbak**

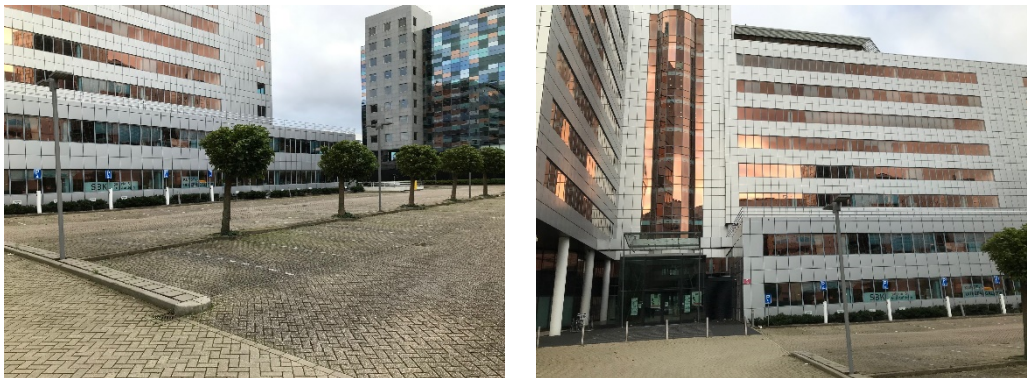
Door de uitbreiding van het gebouw wordt het terrein in de nieuwe situatie grotendeels bebouwd. De vrijkomende elementen zoals bestrating, lichtmasten, laadpalen, aanrijdbeveiliging en slagbomen zijn in redelijke tot goede conditie en in potentie uitstekend herbruikbaar. Met uitzondering van de slagbomen hier moet een technische en functionele keuring uitwijzen of de onderdelen zijn her te gebruiken. De bestrating is dermate vervuild dat schoonspuiten alvorens hergebruik raadzaam is.

**Figuur 14: terreinvoorzieningen**
