| Wijz. | Getekend | Datum | Omschrijving |
|---|---|---|---|
| Consortium Grensmaas | | | |
| Faunapassage brug Obbicht | | | |
| Definitief ontwerp | | | |
| Situatie, profielen & details | | | |

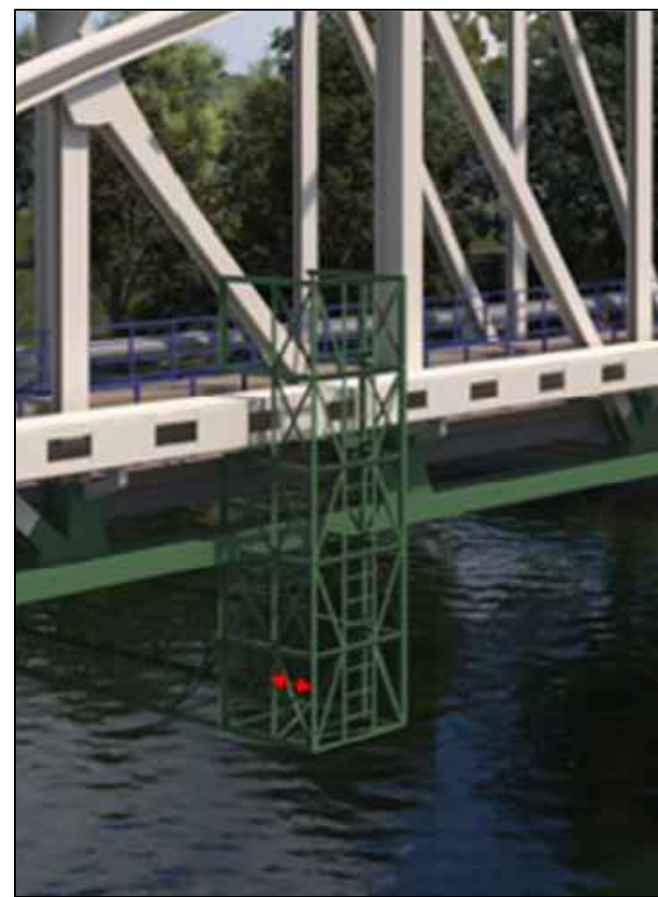
INSPECTIEWAGEN

Borden inspectiewagen dient met 600 mm te worden verlengd aan de zijde van de toegang naar de inspectiewagen. De toegang dient te worden vernieuwd. Toe te passen nieuwe materialen zijn beeldvormend (vorm en afmetingen) gelijk aan bestaande materialen van de inspectiewagen. Verlenging kan worden gerealiseerd zoals afgebeeld in bovenstaande visualisaties. Tevens kan de verlenging worden gerealiseerd door een vak in de bodem toe te voegen.
