# Onderzoek civiel technische kwaliteit zand

Kruiszwijn 3, 4, 5 te Den  
Helder

Project: P21460

| document | P21460.rapport(totaal).01 |

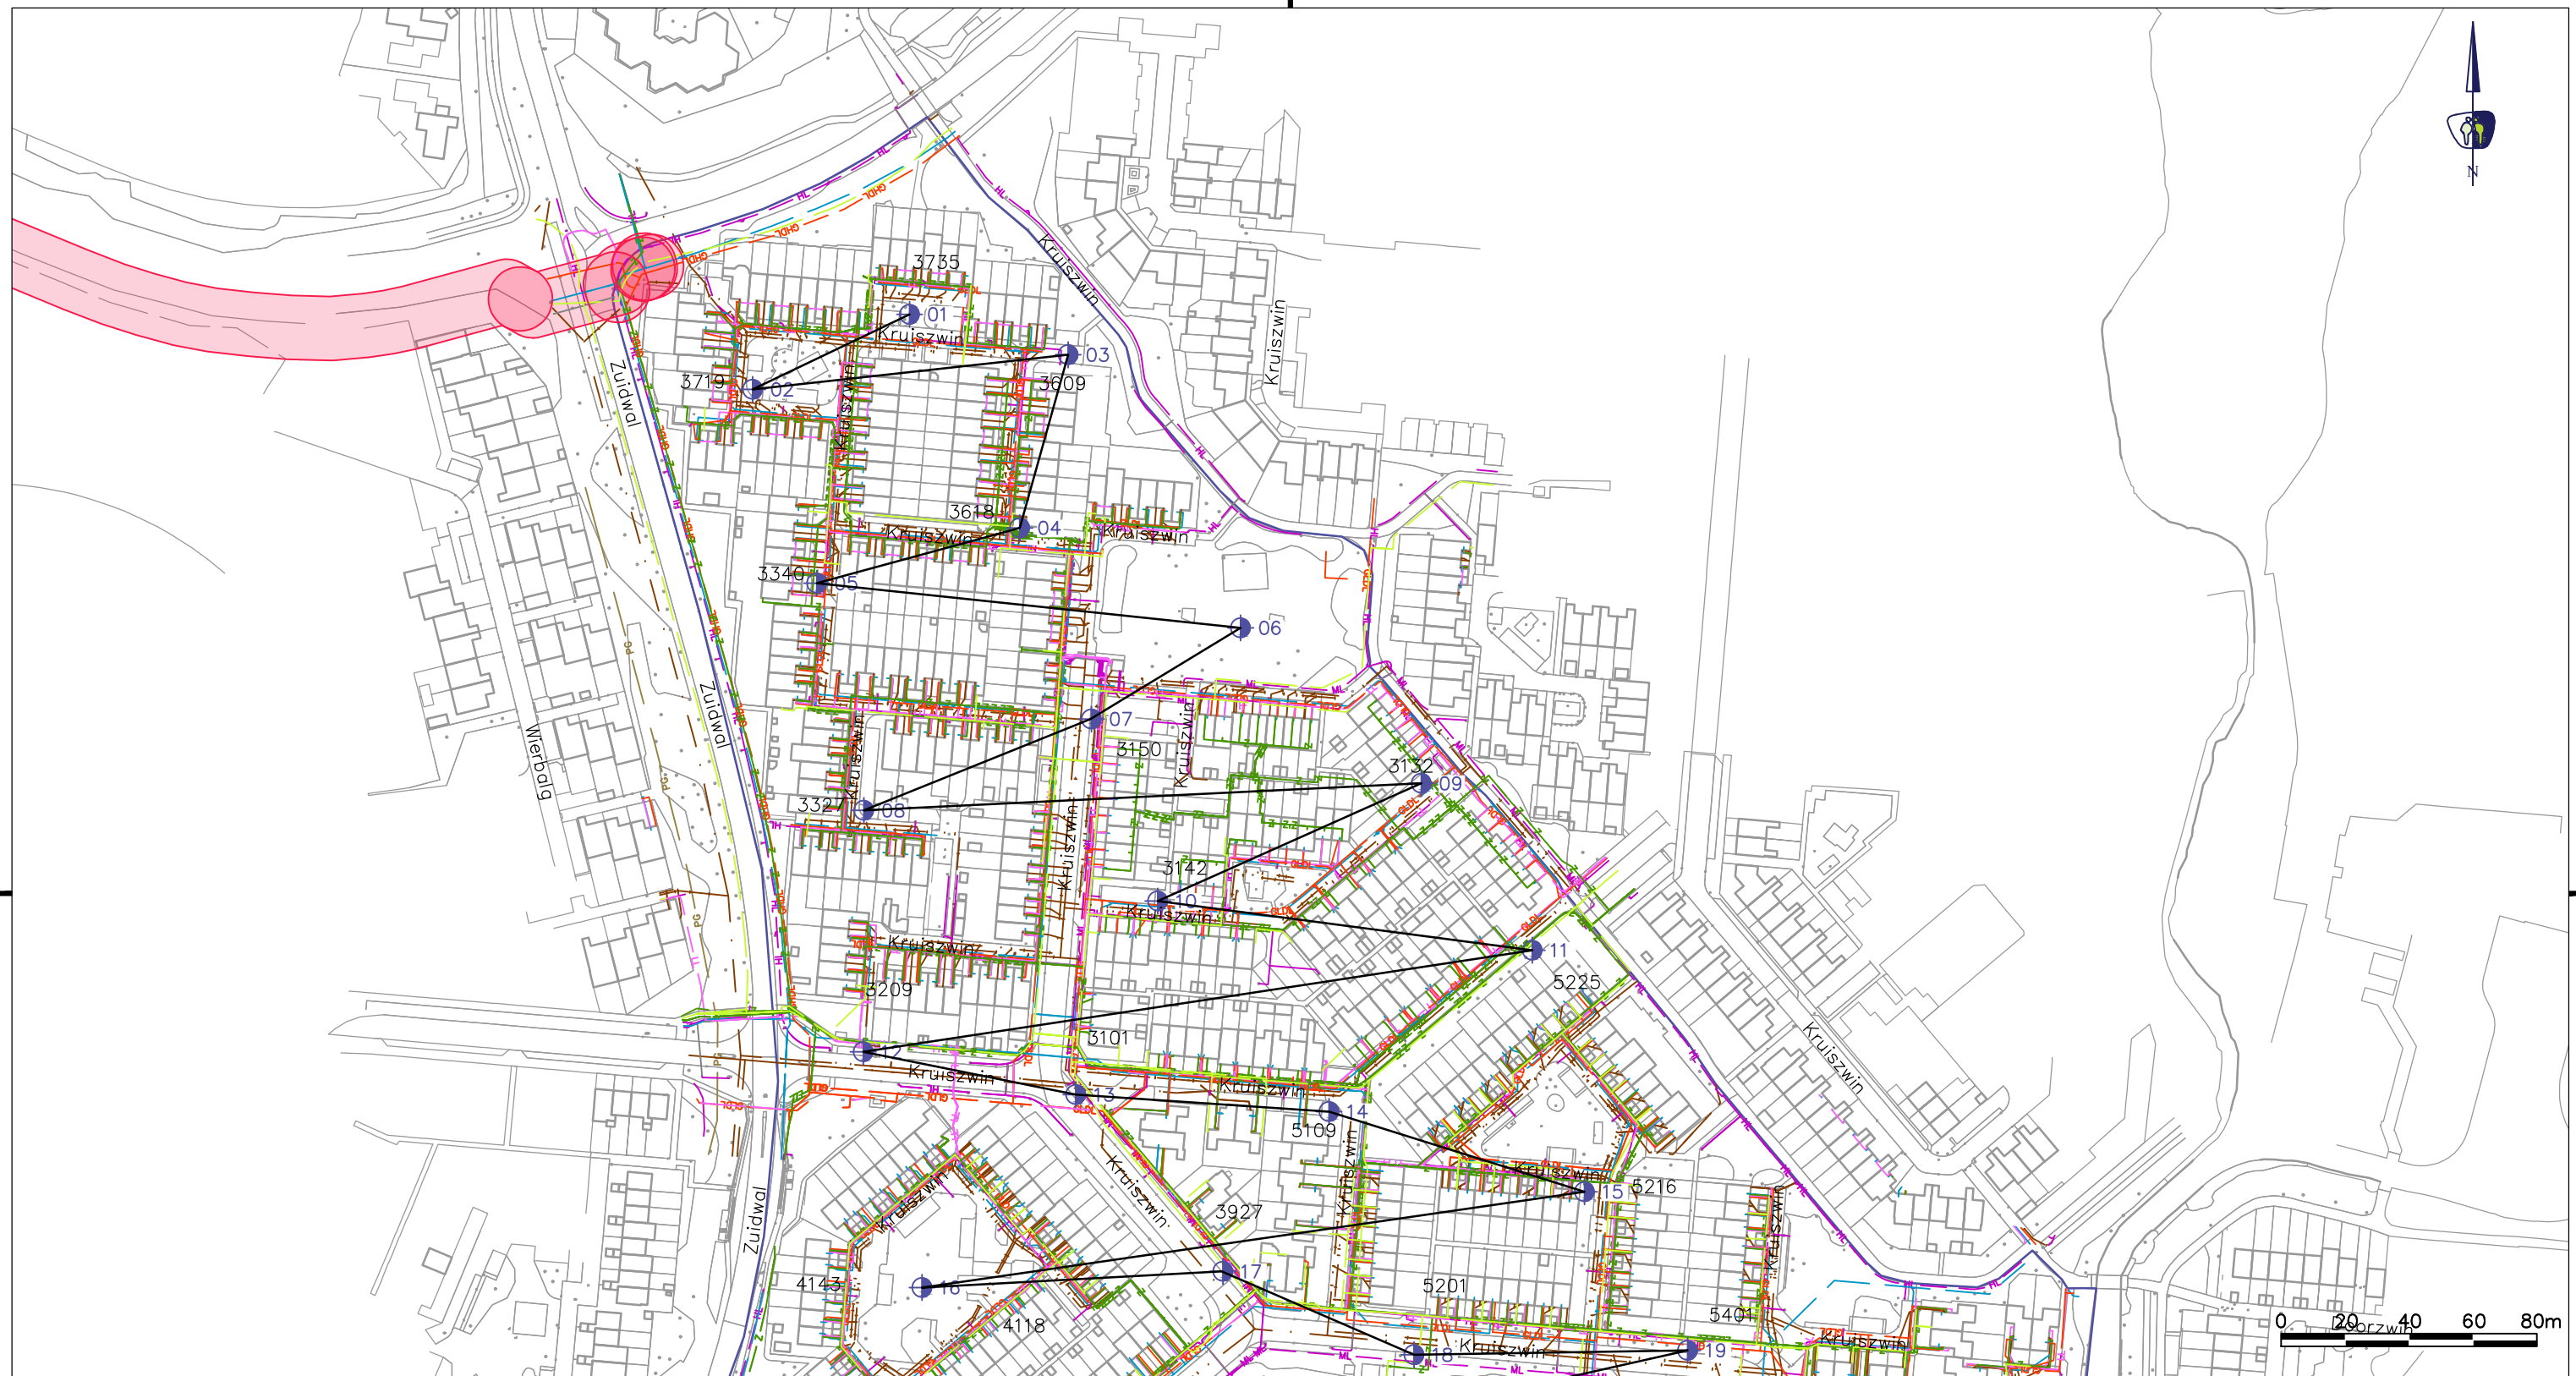
Situatietekeningen met  
boorlocaties

De locaties van de uitgevoerde boringen zijn weergegeven op de detailtekeningen in bijlage 1. In bijlage 2 is de bodemopbouw per boring weergegeven inclusief boorbeschrijving en zintuiglijke waarnemingen.
