# Scope Rapport

**Verzekerde** : **Gemeente Utrecht**  
**Locatienaam** : **Stadskantoor**  
**Adres** : **Stadsplateau 1**  
**Plaats** : **3521AZ, Utrecht**  
**Surveydatum** : **18 september 2014**  
**ANC polisnr** : **900242604**  
**CEA-Code** : **1560**  
**Engineer** : **Ir Herman Klein Velderman**

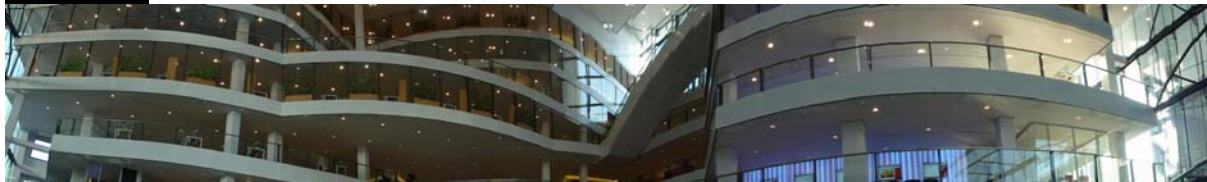
De gevel bestaat uit een composietmateriaal en de entree aan de voorzijde bestaat uit een brede trap die het hoogteverschil van het jaarbeursplein overbrugt. In het gebouw is een groot atrium dat uit de hele hoogte van de onderbouw bestaat.

Atrium

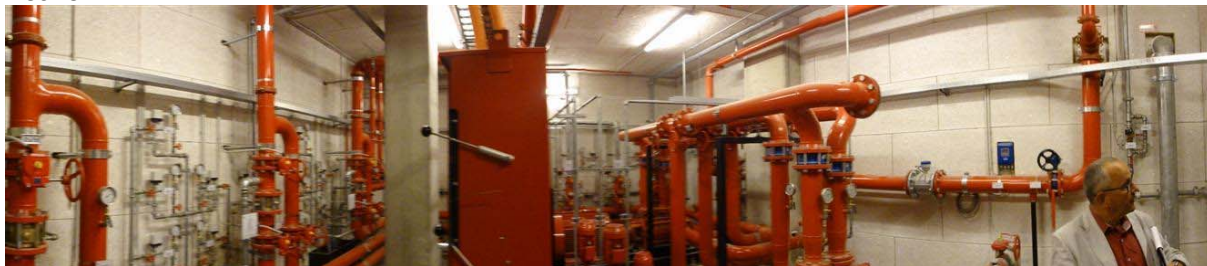
| Automatische blussystemen | : Het gebouw is met uitzondering van de trappenhuisen en liften volledig voorzien van een sprinklerinstallatie. De uitgezonderde bouwdelen zijn brandwerend gescheiden door een bouwkundige scheiding van 60 minuten. De installatie is ontworpen op basis van NFPA-13 en is gecertificeerd. Watervoorziening met 2 elektrische aangedreven pompen met elk een eigen stroomvoorziening. Het water wordt betrokken uit het waterleidingnet en uit 2 bronpompen, waarvan één van de bronpompen een eigen noodstroomvoorziening heeft. 2-Wekelijkse test. Alle secties zijn voorzien van standklepbewaking. De MER ruimte (12 <sup>e</sup> verdieping) is naast een deluge sprinklerbeveiliging ook voorzien van een blusgasinstallatie. Afzuigkappen zijn voorzien van een handbediende Ansul R102 blussysteem. |

*Tijdens de bouw bleek dat de sprinklerleidingen op een verkeerde wijze waren geperst (leiding niet diep genoeg in de verbinding geschoven). Hierdoor hebben zich enkele lekkages voorgedaan (RIR).*

Sprinklerpompruimte

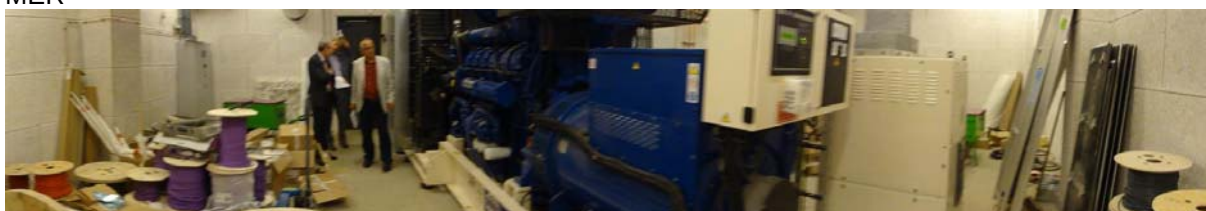
*Noodstroomaggregaat op K3 voorziet het gehele gebouw in geval van een calamiteit volledig van elektriciteit, daarnaast is de server met UPS beveiligd.*

NSA
