## Eindrapport

| <b>Gesteld voorval</b> | : brand |
| <b>Schadeadressen</b> | : Dorpsplein 115 en 115a, 6931 CZ WESTERVOORT |

| <b>Oorzaak</b> | : brand in luchtbehandelingsinstallatie als gevolg van<br>werkzaamheden van dakdekker |

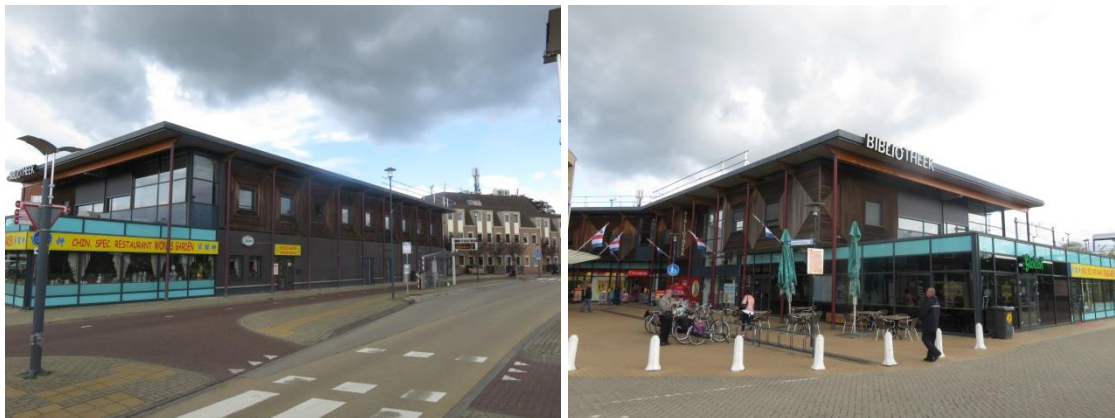
Voor een indruk van het gebouw, zie foto's.

Het gebouw is opgetrokken uit steen en gedeeltelijk voorzien van een houten gevelafwerking. Het platte dak is voorzien van een bitumineuze dakbedekking. Op het platte dak bevinden zich twee luchtbehandelingskasten (LBK's) bestemd voor de klimaatbeheersing van de bibliotheek en het kantoor van RID De Liemers.
