ASBESTINVENTARISATIE TYPE A
CONFORM SC 540
RPS/1400373

Voormalig gemeentehuis
Korte Smidsweg 22
3295 BC te 's Gravendeel

Datum: 4 april 2014

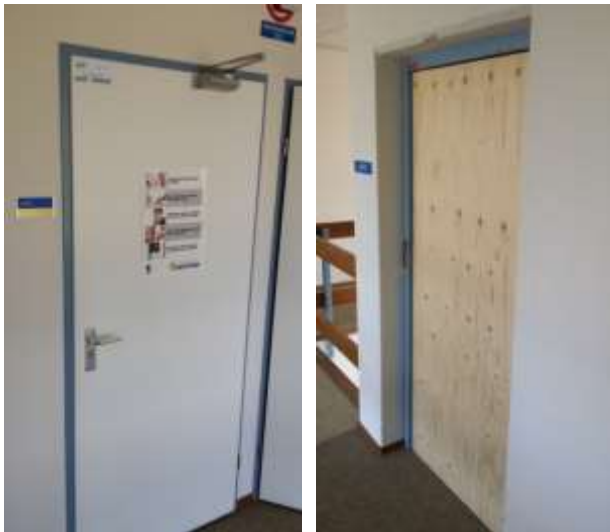
Foto 1 en 2 : Liftmachinekamer en liftschacht zijn niet toegankelijk.

Deze rapportage voldoet niet aan de definitie "volledige asbestinventarisatie type A" omdat er mogelijk asbestverdachte toepassingen aanwezig zijn in de niet onderzochte ruimten. Om een uitspraak te kunnen doen over de uitgesloten ruimten dient er aanvullend een asbestinventarisatie type A te worden uitgevoerd. Wanneer deze uitgesloten ruimten aanvullend zijn onderzocht voldoet het onderzoek aan de definitie "volledige asbestinventarisatie type A".

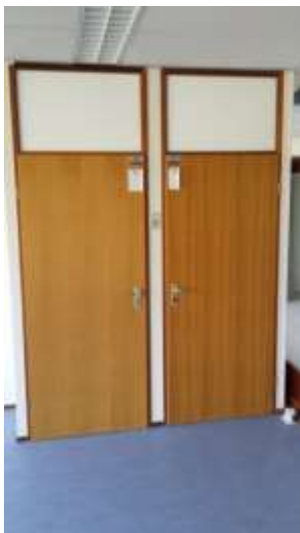
Foto 3 : Alarmkasten zijn niet toegankelijk.

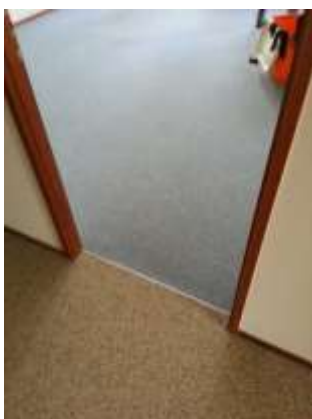
Foto 4 : Onder vaste vloerbedekking is geen onderzoek uitgevoerd.

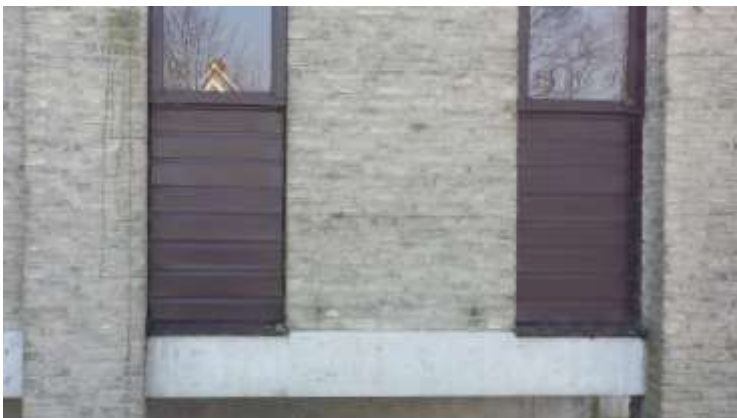
Foto 5 : Achter houten gevelbeplating is geen onderzoek uitgevoerd.

Om een uitspraak te kunnen doen omtrent de locaties waar een redelijk vermoeden bestaat op verborgen asbestverdachte toepassingen dient er aanvullend een asbestinventarisatie type B (destructief) onderzoek uitgevoerd te worden. Deze verborgen asbestverdachte toepassingen dienen voorafgaand aan de bouwkundige sloop in samenwerking met een SC 530 gecertificeerd asbestverwijderingsbedrijf middels uitgebreid destructief onderzoek opgespoord te worden. Het bevoegd gezag verplicht in de aanvullende voorwaarden tot de aanvullende inventarisatie type B. Dit onderzoek is een aanvulling op het type A onderzoek.

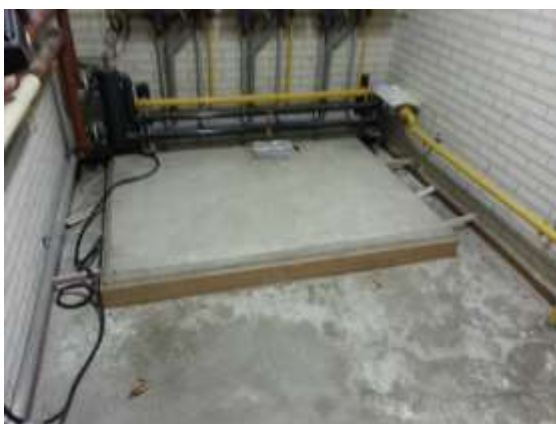
- Plaatmateriaal in de opstort in de C.V. ruimte.

Foto 6 : De opstort in de C.V. ruimte is niet destructief onderzocht.

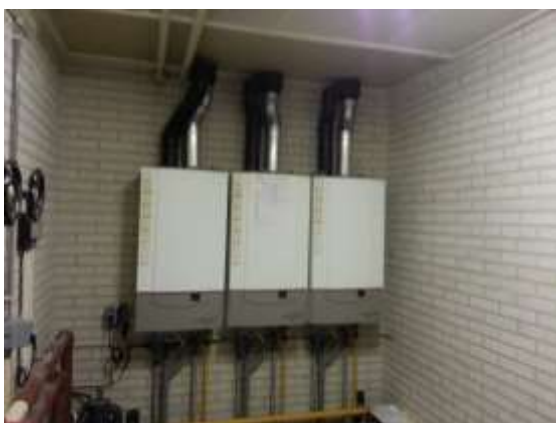
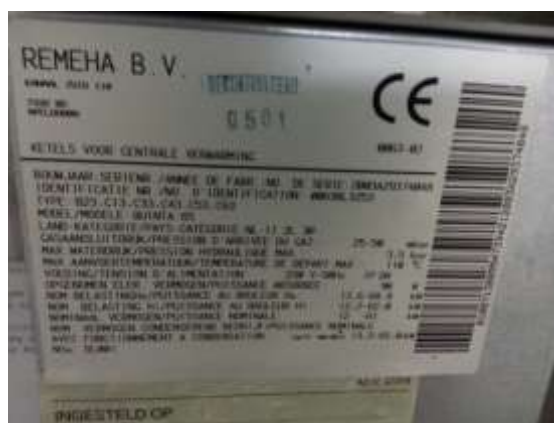
Foto 7 en 8 : De aanwezige C.V. installaties zijn niet asbestverdacht.
