In uw opdracht heeft Aeres Milieu een aanvullend bodemonderzoek uitgevoerd voor het plangebied gelegen aan de Nieuwe Wal (ong.) te Hoorn. De onderzoekslocatie betreft een onverhard terrein volledig begroeid met gras. Een beschrijving van de uitgevoerde werkzaamheden en de analyseresultaten zijn opgenomen in deze briefrapportage.

Voorliggend bodemonderzoek betreft een afperkend grondonderzoek en is uitgevoerd in verband met de voorgenomen realisatie van een skatepark op de locatie en de resultaten van het eerder uitgevoerd verkennend bodemonderzoek (rapport VBO Aeres Milieu, Nieuwe Wal (ong.), Hoorn; AM23146 d.d. 24 april 2023). De resultaten van voorgaand verkennend bodemonderzoek zijn in het volgende tekstblok samengevat.

AM23146-2

Hoorn  
skatepark (Julianapark)

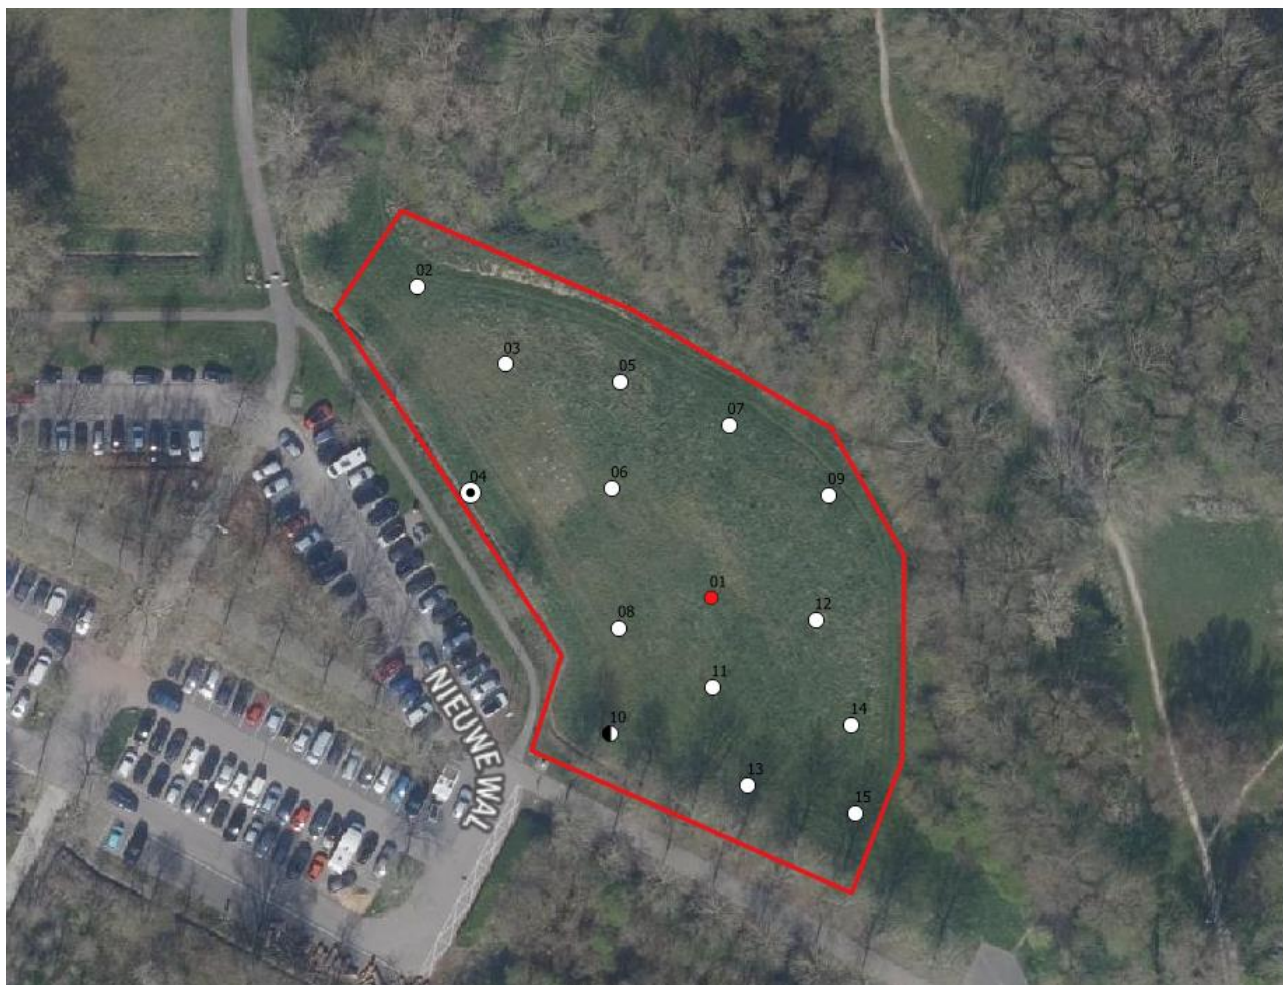
Afbeelding 1: luchtfoto met de begrenzing onderzoekslocatie en boorpuntlocaties verkennend bodemonderzoek AM23146 Aeres Milieu

Op afbeelding 1 is de begrenzing van de onderzoekslocatie aangegeven met de boorpuntlocaties uit het verkennend bodemonderzoek. Ter plaatse van de ondergrond van boring 03 is een matige verhoging met lood aangetoond.

*De resultaten van dit bodemonderzoek geven aanleiding tot het uitvoeren van een nader bodemonderzoek rondom boring 3.*

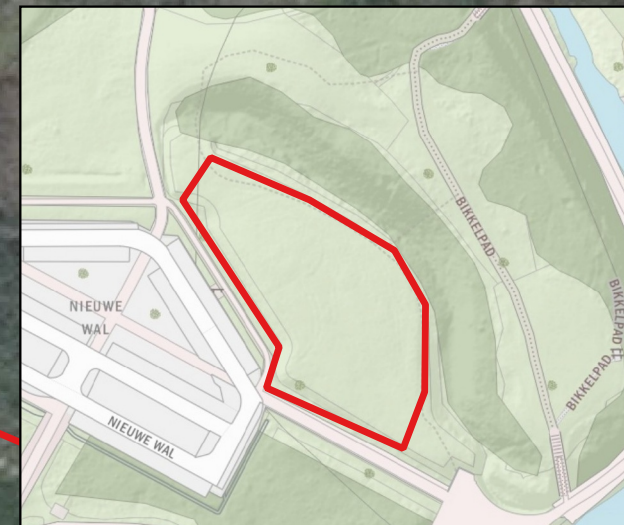
## Boorpuntenkaart (A4)

In bijlage 3 is een situatietekening met de boorpuntlocaties en fotolocaties opgenomen. De uitkomende grond en alle visueel waargenomen bijzonderheden zijn per boring beschreven in de profielbeschrijvingen in bijlage 4.

Situatietekening onderzoekslocatie met boorpunt- en fotolocaties

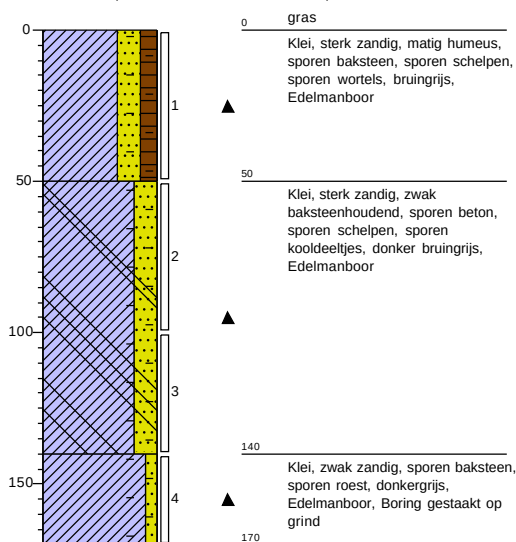
**Schaal 1: 25****boring:****100**

| Boring | Diepte boring (m -mv) | Traject (m -mv) | Grondsoort | Waargenomen bijzonderheden |
|---|---|---|---|---|
| 100 | 1,70 | 0,00 - 0,50 | Klei | sporen baksteen, sporen schelpen |
| | | 0,50 - 1,40 | Klei | zwak baksteenhoudend, sporen beton, sporen schelpen, sporen kooldeeltjes |
| | | 1,40 - 1,70 | Klei | sporen baksteen, boring gestaakt op grind |

| Grondmonster | Bodemlaag [m-mv.] | Visuele waarnemingen | Verhoogde component | Berekende concentratie en toetsing [mg/kg. d.s] | Indicatieve toetsing Besluit Bodemkwaliteit |
|---|---|---|---|---|---|
| 100-3 | 1,00 – 1,40 | zwak baksteenhoudend, sporen beton en kooldeeltjes | Lood | 224 * | industrie |

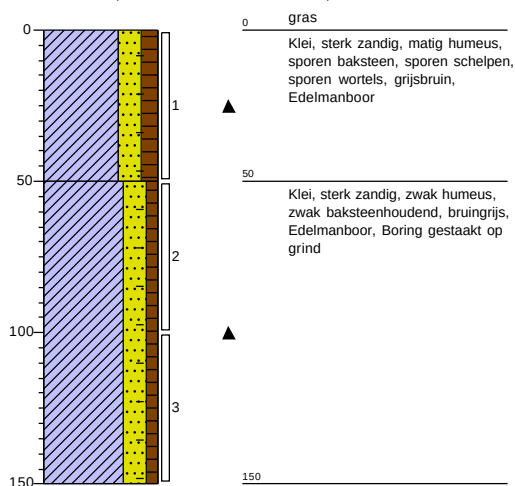
**boring:****101**

| Boring | Diepte boring (m -mv) | Traject (m -mv) | Grondsoort | Waargenomen bijzonderheden |
|---|---|---|---|---|
| 101 | 1,50 | 0,00 - 0,50 | Klei | sporen baksteen, sporen schelpen |
| | | 0,50 - 1,50 | Klei | zwak baksteenhoudend, boring gestaakt op grind |

| Grondmonster | Bodemlaag [m-mv.] | Visuele waarnemingen | Verhoogde component | Berekende concentratie en toetsing [mg/kg. d.s] | Indicatieve toetsing Besluit Bodemkwaliteit |
|---|---|---|---|---|---|
| 101-2 | 0,50 – 1,00 | zwak baksteenhoudend | - | - | altijd toepasbaar |

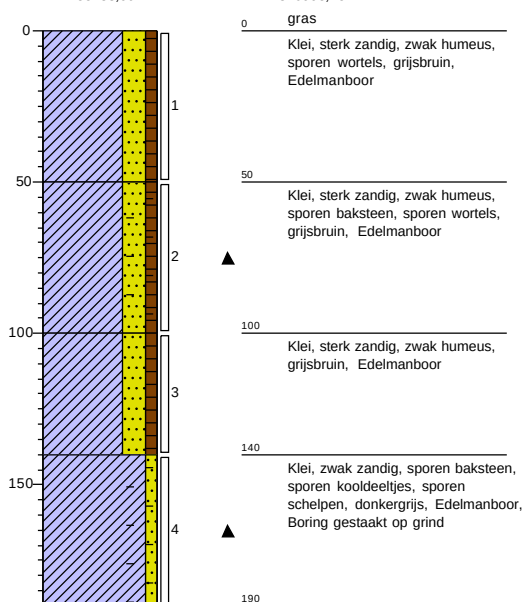
**boring:****102**

| Boring | Diepte boring (m -mv) | Traject (m -mv) | Grondsoort | Waargenomen bijzonderheden |
|---|---|---|---|---|
| 102 | 1,90 | 0,50 - 1,00 | Klei | sporen baksteen |
| | | 1,40 - 1,90 | Klei | sporen baksteen, sporen schelpen, sporen kooldeeltjes boring gestaakt op grind |

| Grondmonster | Bodemlaag [m-mv.] | Visuele waarnemingen | Verhoogde component | Berekende concentratie en toetsing [mg/kg. d.s] | Indicatieve toetsing Besluit Bodemkwaliteit |
|---|---|---|---|---|---|
| 102-2 | 0,50 – 1,00 | sporen baksteen | - | - | altijd toepasbaar |

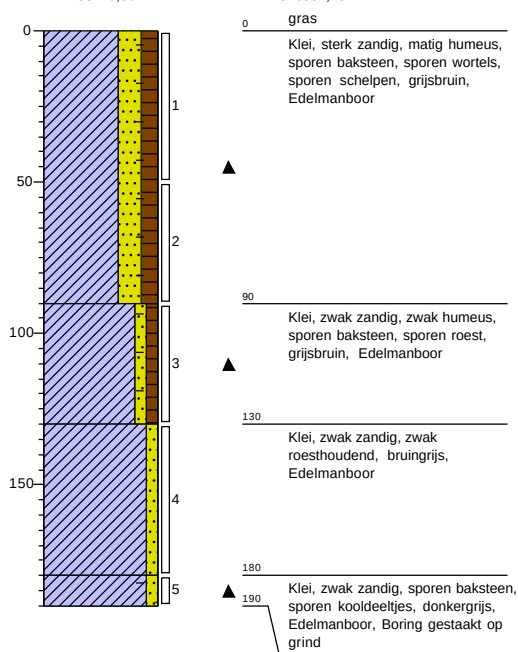
**boring:****103**

| Boring | Diepte boring (m -mv) | Traject (m -mv) | Grondsoort | Waargenomen bijzonderheden |
|---|---|---|---|---|
| 103 | 1,90 | 0,00 - 0,90 | Klei | sporen baksteen, sporen schelpen |
| | | 0,90 - 1,30 | Klei | sporen baksteen |
| | | 1,80 - 1,90 | Klei | sporen baksteen, sporen kooldeeltjes, boring gestaakt op grind |

| Grondmonster | Bodemlaag [m-mv.] | Visuele waarnemingen | Verhoogde component | Berekende concentratie en toetsing [mg/kg. d.s] | Indicatieve toetsing Besluit Bodemkwaliteit |
|---|---|---|---|---|---|
| 103-2 | 0,50 – 0,90 | sporen baksteen | - | - | altijd toepasbaar |
