# Verkennd bodemonderzoek te realiseren skatepark aan de Nieuwe Wal te Hoorn

Aeres Milieu Projectnummer : AM23146  
Status rapport : Definitief (versie 1)  
Datum : 24 april 2023

Opdrachtgever : BRO  
Rhijnspoorplein 38  
1018 TX Amsterdam

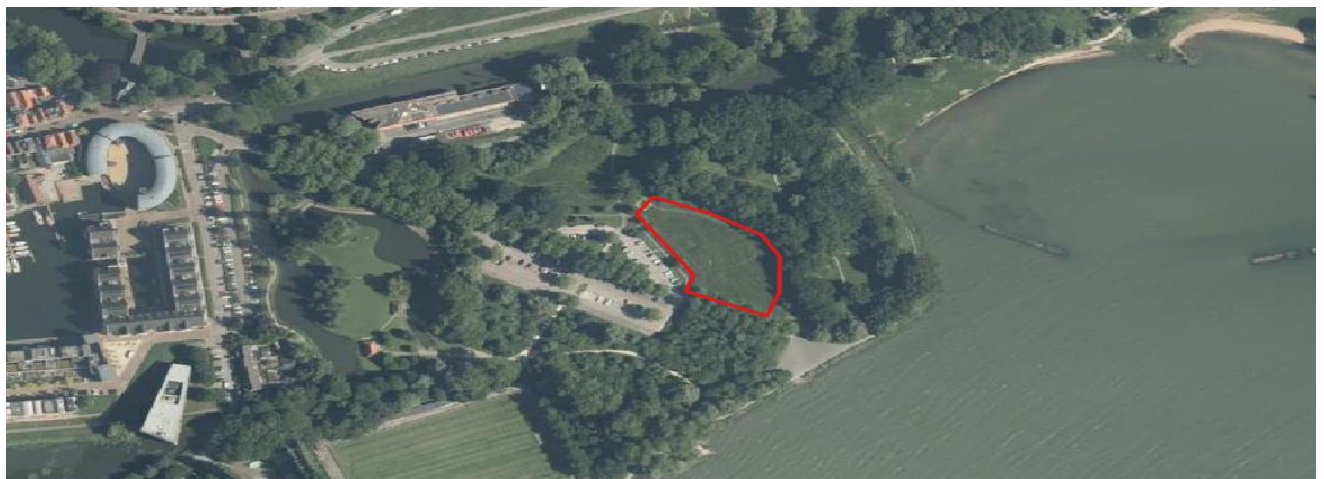
Afbeelding 1: globale begrenzing onderzoekslocatie (bron luchtfoto: PDOKviewer)

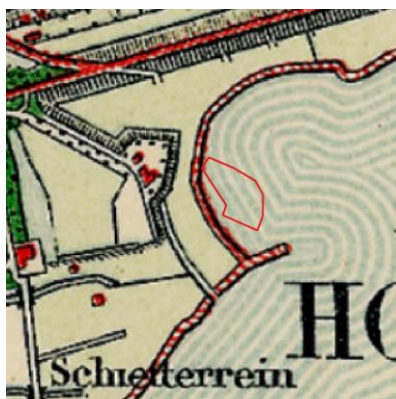
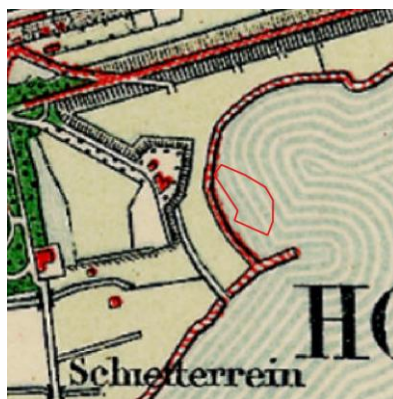
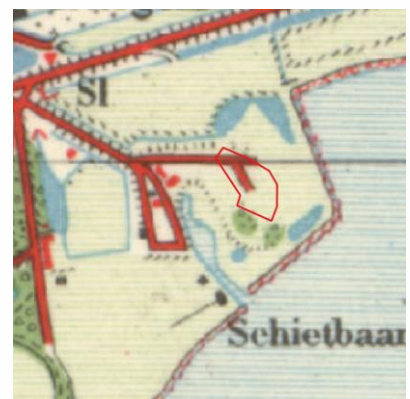
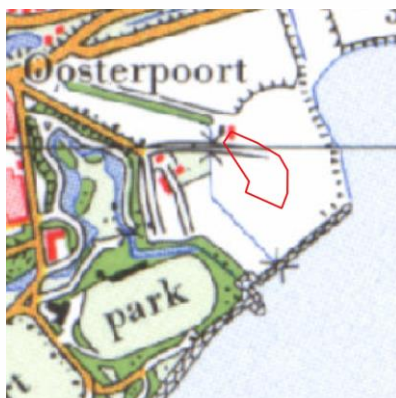
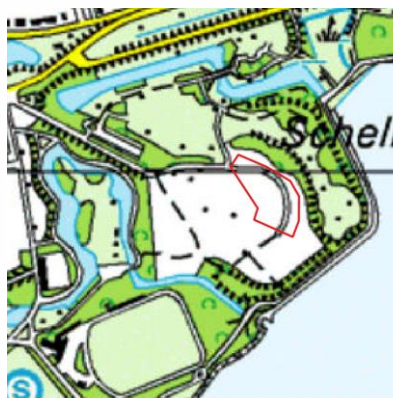
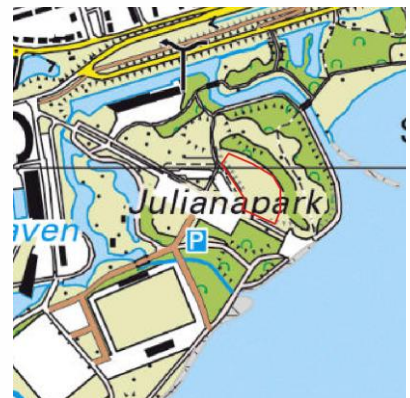
In het kader van het vooronderzoek is historisch kaartmateriaal bestudeerd. Uit kaartmateriaal van de geraadpleegde historische kaarten is af te leiden dat de onderzoekslocatie tot in de jaren veertig van de vorige eeuw geen landbodem was maar water (IJsselmeer). De onderzoekslocatie en de omgeving was van circa 1890 tot in de jaren zeventig van de vorige eeuw in gebruik als stortplaats en gemeentelijk terrein voor opslag van zand en grond en stalling van vrachtwagens. Op de locatie is vanaf de jaren vijftig van de vorige eeuw een weg aanwezig geweest die toegang gaf tot de stortplaats. Verder is de onderzoekslocatie volgens de kaarten niet bebouwd geweest.

Afbeelding 2: geraadpleegde historische kaarten (bron kaarten: topotijdreis.nl)

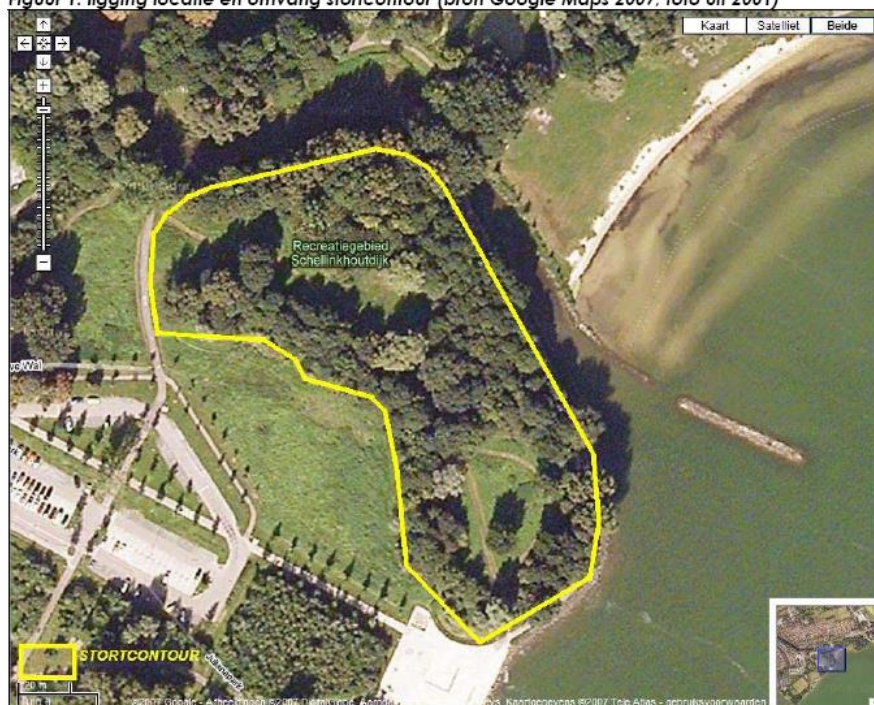
| Kenmerk | Bijzonderheden |
|---|---|
| Eindrapport NAVOS II deklaag,<br>Bodemzorg, kenmerk Finabocode<br>NH/180/0003 d.d. maart 2008 | De oppervlakte van de stortplaats is 17.029 m <sup>2</sup> (zie onderstaand figuur, gele omlijning).<br><br>Over een oppervlakte van 13.300 m <sup>2</sup> is de dikte van de deklaag minder dan 0,5 meter (waarvan 10.111 m <sup>2</sup> dunner dan 0,3 meter). Er zijn geen verontreinigingen boven de interventiewaarde aangetoond. Daarom is er geen risicobeoordeling uitgevoerd. |

**Figuur 1: ligging locatie en omvang stortcontour (bron Google Maps 2007, foto uit 2001)**

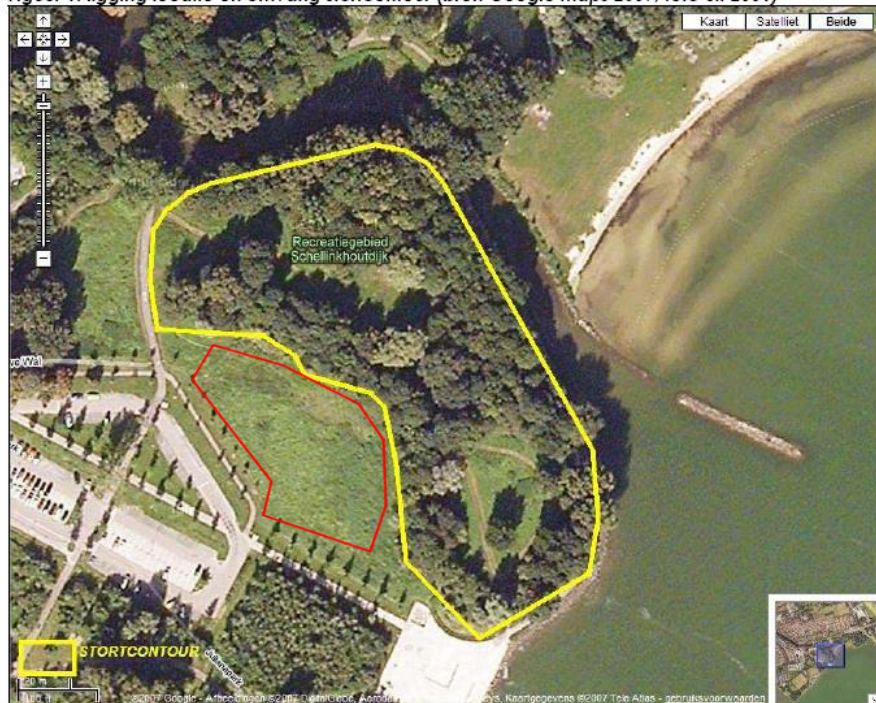
In onderstaande afbeelding 3 is globaal de situering van het stortlichaam ten opzichte van de geplande skatebaan weergegeven.

Afbeelding 3: situering stortlichaam ten opzichte van geplande skatebaan
