# Kwaliteitscatalogus

**ONDERHOUD  
OPENBARE RUIMTE  
GEMEENTE OSS**

# KWALITEITSCATALOGUS ONDERHOUD OPENBARE RUIMTE

**Gemeente Oss**

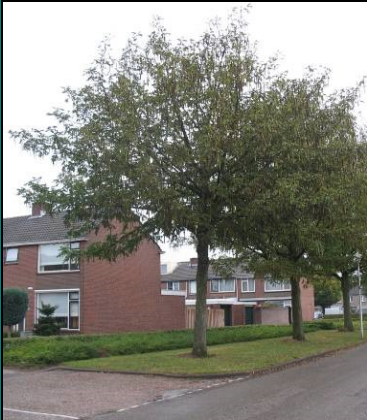
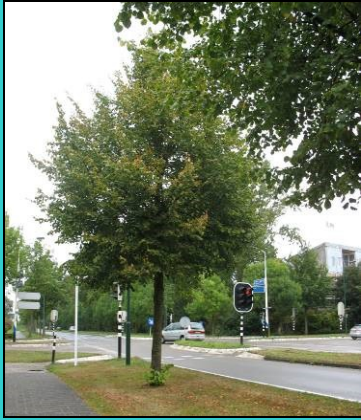
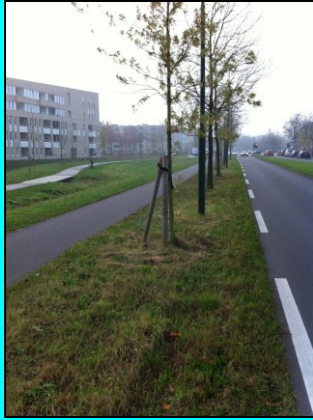
| | | | Alle laan- en parkbomen, in zowel de bebouwde kommen als het buitengebied, in beplanting, verharding of gras en als solitair of in lijn- of groepsverband geplant, inclusief eventueel aanwezige boomspiegel | | | Meeteenheid per stuk | | |
|---|---|---|---|---|---|---|---|---|
| <p><i>Algemene omschrijving</i></p> <p>Bomen zijn gezond en zowel de bomen als de verankering-constructies vertonen slechts bij uitzondering gebreken. De boomspiegel en – stam zien er verzorgd uit.</p> | | | <p><i>Algemene omschrijving</i></p> <p>Bomen zijn over het algemeen gezond, maar vertonen met geringe regelmaat gebreken. De boomspiegel en – stam zien er redelijk verzorgd uit.</p> | | | <p><i>Algemene omschrijving</i></p> <p>Bomen zijn over het algemeen gezond, maar vertonen met geringe regelmaat gebreken. De boomspiegel en – stam zien er matig verzorgd uit.</p> | | |

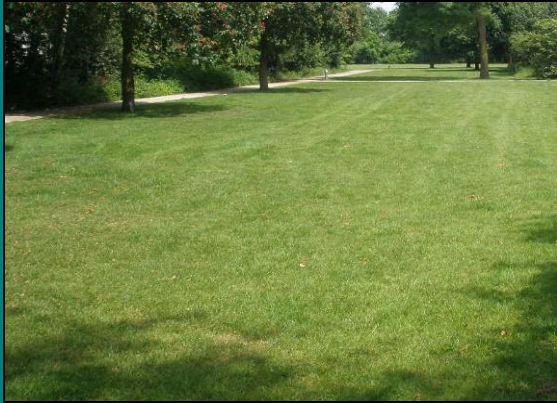
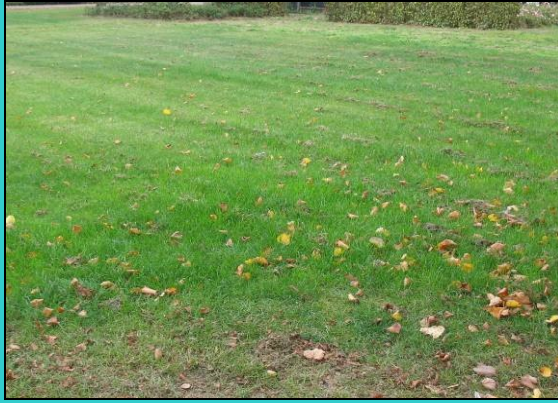
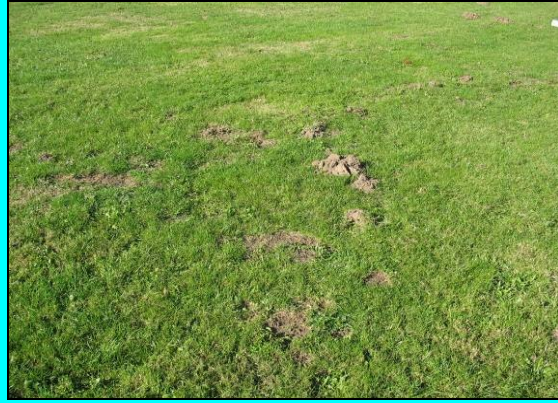
| | | | Kortgemaaide grasvegetatie met visueel-ruimtelijke en recreatieve functie | | | Meeteenheid<br>100m <sup>2</sup> /100m <sup>1</sup> | | |
|---|---|---|---|---|---|---|---|---|
| <i>Algemene omschrijving</i><br>De grasmat is vitaal en vertoont geen tot nauwelijks beschadigingen of open plekken. De graskanten zijn strak en recht | | | <i>Algemene omschrijving</i><br>De grasmat is redelijk vitaal en vertoont enige beschadigingen of open plekken. De graskanten zijn doorgaans strak en recht | | | <i>Algemene omschrijving</i><br>De grasmat is plaatselijk minder vitaal en vertoont beschadigingen of open plekken. De graskanten zijn niet altijd strak en recht | | |
| • Er zijn geen tot nauwelijks open plekken, ≤ 2% | | A | • Er zijn soms open plekken, ≤ 5% | | B | • Er zijn regelmatig open plekken, ≤ 10% | | C |

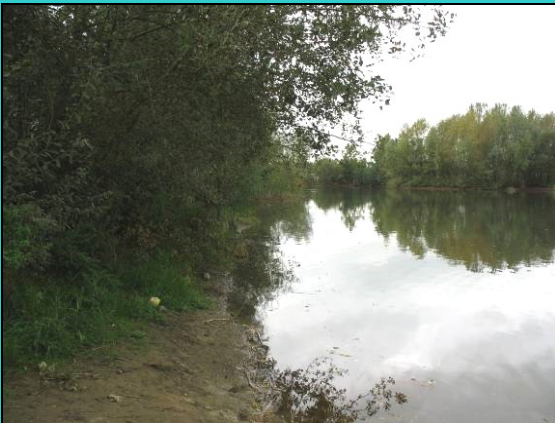
| <p><i>Algemene omschrijving</i></p> <p>De vijver of watergang ziet er verzorgd uit. Het water is vrij van algengroei. De oevers zijn vrijwel heel en er is geen verontreiniging door drijfvuil</p> | | | <p><i>Algemene omschrijving</i></p> <p>De vijver of watergang is technisch redelijk in orde. Er is enige afkalving van de oevers of beschadiging van de beschoeiing. Op het water komt wat drijfvuil voor</p> | | | <p><i>Algemene omschrijving</i></p> <p>De vijver of watergang is plaatselijk technisch niet in orde. De oever of oeverbeschoeiing vertoont gebreken. Er is veel drijfvuil op het water</p> | | |
| • Oeverbeschoeiing heeft gebreken of scheefstand over ≤5% van de lengte | | A | • Oeverbeschoeiing heeft gebreken of scheefstand over ≤10% van de lengte | | B | • Oeverbeschoeiing heeft gebreken of scheefstand over ≤ 30% van de lengte | | C |

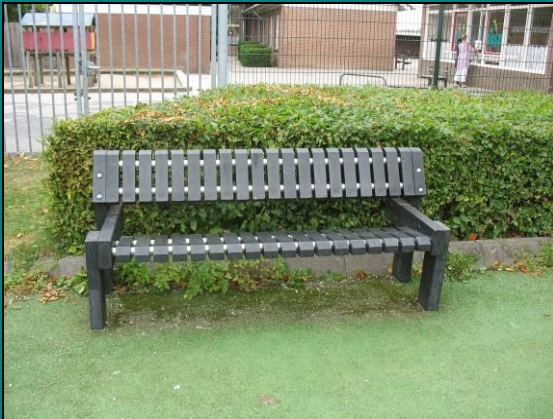
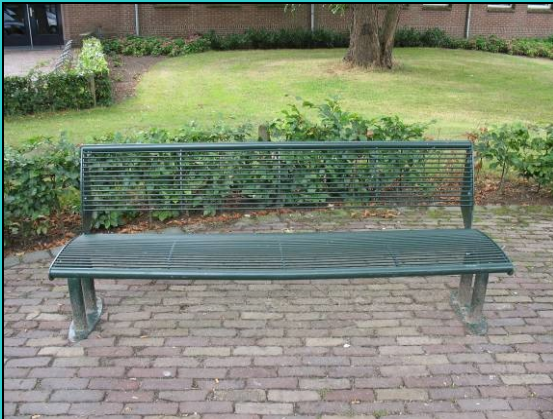
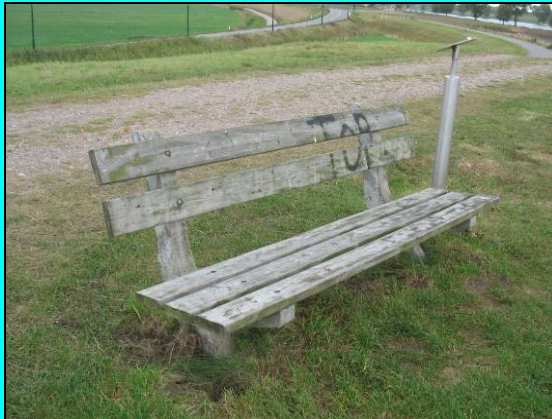
| | | | Houten, metalen of stenen zitmeubilair | | | | | | Meeteenheid<br>per stuk | |
|---|---|---|---|---|---|---|---|---|---|--|
| Algemene omschrijving<br>De bank ziet er verzorgd uit en nodigt uit tot verblijf | | | Algemene omschrijving<br>De bank heeft lichte gebreken en ziet er wat minder verzorgd uit | | | Algemene omschrijving<br>De bank heeft gebreken en ziet er niet verzorgd uit | | | | |
| • Er zijn enkele schadeplekken*, ≤ 2 st. per element | | - | • Er zijn enkele schadeplekken*, ≤ 2 st. per element | | - | • Er zijn meerdere schadeplekken*, ≤ 5 st. per element | | | - | |

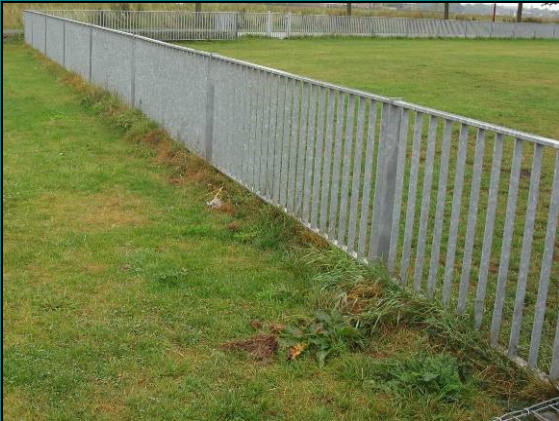
| Permanent of tijdelijk hekwerk of afrastering voor afscheiding of bescherming bestaande uit gecoate of gegalvaniseerde spijlenhekwerken, houten hekwerken of hekwerken van gegalvaniseerd, gecoat of geplastificeerd harmonicaas en dubbel staafmat | | | | | | Meeteenheid<br>100m <sup>1</sup> /per stuk | | |
|---|---|---|---|---|---|---|---|---|
| <p><i>Algemene omschrijving</i></p> <p>Het hekwerk ziet er goed verzorgd uit en is praktisch onbeschadigd.</p> | | | | | | <p><i>Algemene omschrijving</i></p> <p>Het hekwerk is hier en daar beschadigd en staat niet overal strak gespannen</p> | | |
| • Schadeplekken* ≤ 1 st. per element | | | - | | | • Schadeplekken* ≤ 2 st. per element | | |

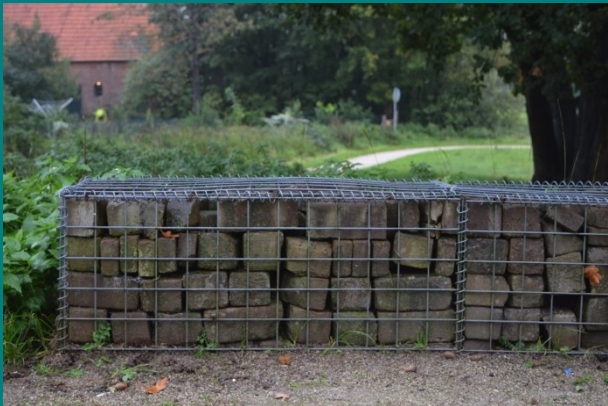
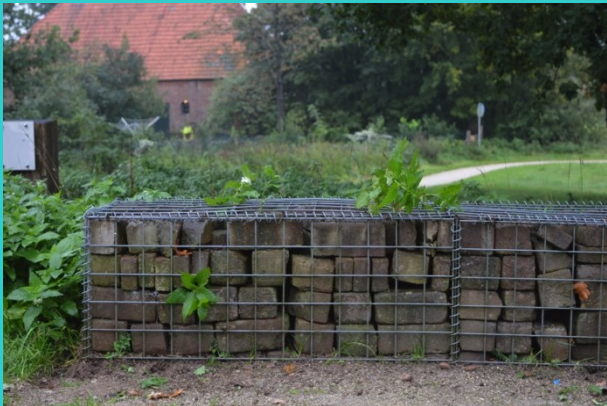
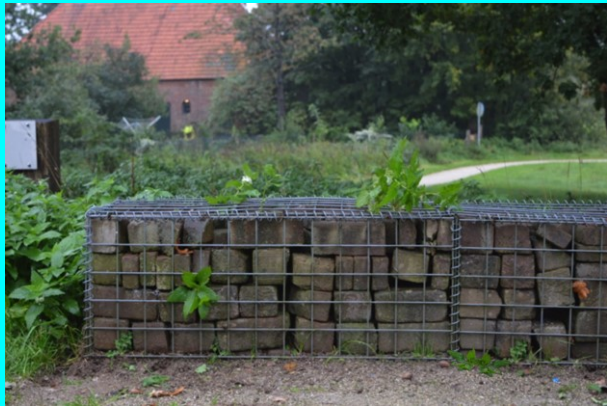
| | | Een draadmetalen korf gevuld met steenachtige materialen, bedoeld als afscherming of grondkering, veelal in combinatie met een specifiek architectonische functie. | | Meeteenheid<br>20m <sup>1</sup> /per stuk | |
|---|---|---|---|---|---|
| <i>Algemene omschrijving</i><br>De schanskorf ziet er goed verzorgd uit en is praktisch onbeschadigd. | | <i>Algemene omschrijving</i><br>De schanskorf er redelijk verzorgd uit en is hier en daar beschadigd. | | <i>Algemene omschrijving</i><br>De schanskorf oogt matig verzorgd en is aanzienlijk beschadigd. | |
| • Schade aan draadmetalen korf (ontbrekende delen) ≤ 1 stuks | A <sup>e</sup> | • Schade aan draadmetalen korf (ontbrekende delen) ≤ 2 stuks | B <sup>e</sup> | • Schade aan draadmetalen korf (ontbrekende delen) ≤ 5 stuks | C <sup>e</sup> |

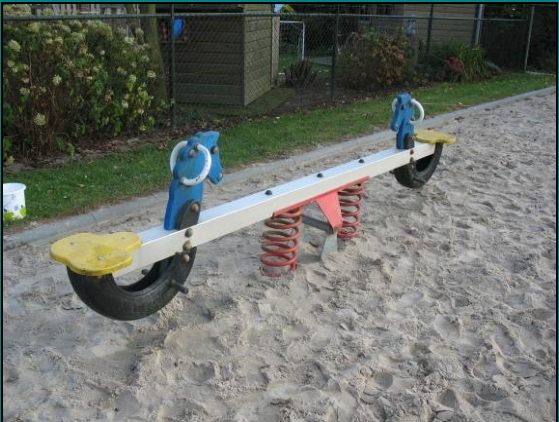
| | | | Alle objecten in de openbare ruimte die bedoeld zijn om op te spelen. Bij alle kwaliteitsniveaus van het onderhoud voldoen de toestellen aan de eisen die gesteld worden conform het Warenwetbesluit attractie- en speeltoestellen | | | Meeteenheid per stuk | | |
|---|---|---|---|---|---|---|---|---|
| <p><i>Algemene omschrijving</i></p> <p>Het speelattribuut is heel en schoon ziet er verzorgd uit</p> | | | <p><i>Algemene omschrijving</i></p> <p>Het speelattribuut is schoon en licht beschadigd</p> | | | <p><i>Algemene omschrijving</i></p> <p>Het speelattribuut is schoon, vertoont beschadigingen en ziet er minder verzorgd uit</p> | | |
| • Er zijn nauwelijks schadeplekken ≤ 1 stuks | | - | • Er zijn enkele schadeplekken ≤ 2 stuks | | - | • Er zijn meerdere schadeplekken ≤ 5 stuks | | - |

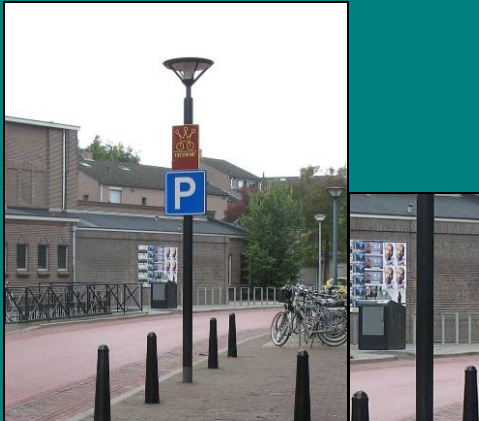
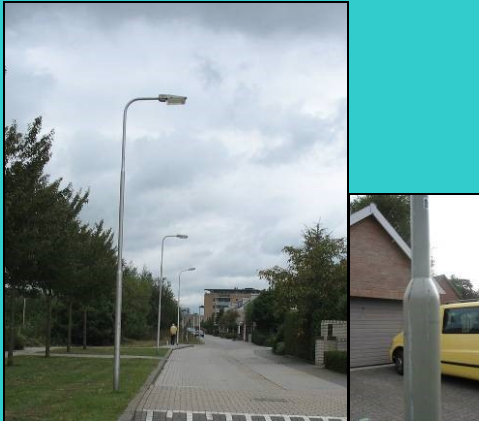
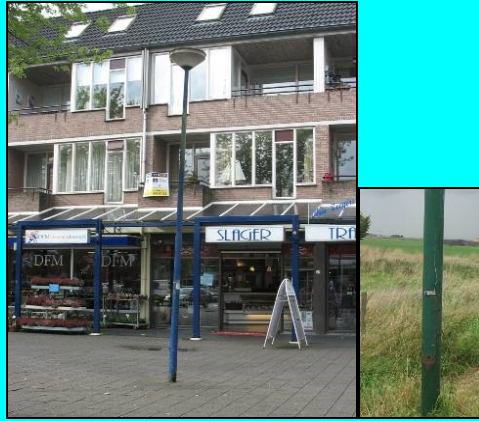
| | | | Lichtmasten voor verlichting van de openbare ruimte * | | | Meeteenheid per stuk | | |
|---|---|---|---|---|---|---|---|---|
| <i>Algemene omschrijving</i><br>De lichtmasten vertonen geen schade, slijtage of afwijkende stand. Geen onveilige situaties tengevolge van schade | | | <i>Algemene omschrijving</i><br>De lichtmasten vertonen lichte schade, slijtage en afwijkingen in de stand. Geen onveilige situaties tengevolge van schade | | | <i>Algemene omschrijving</i><br>De lichtmasten vertonen regelmatig schade, slijtage en afwijkingen in de stand. Geen onveilige situaties door schade | | |
| • Er zijn nauwelijks schadeplekken*, ≤ 1 st | - | | • Er zijn enkele schadeplekken*, ≤ 2 st | - | | • Er zijn meerdere schadeplekken*, ≤ 5 st | - | |

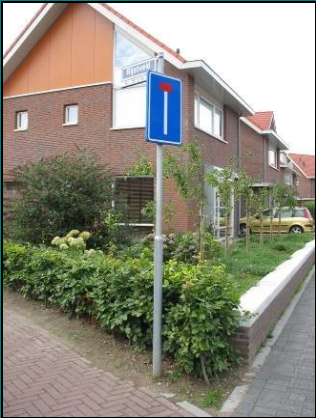
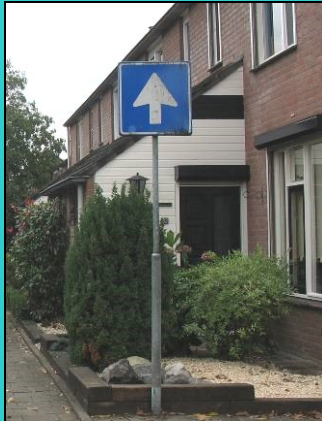
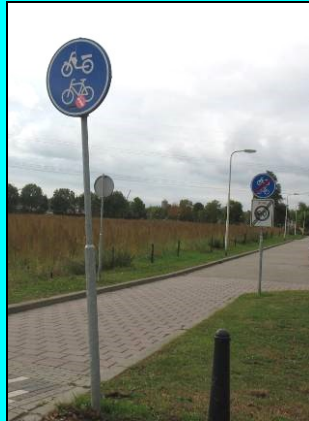
| | | | Metalen borden op of aan palen of gebouwen voor bewegwijzering, verkeer en straatnamen. De borden zijn adequaat op de palen bevestigd en goed zichtbaar voor alle verkeer | | | Meeteenheid per stuk | | |
|---|---|---|---|---|---|---|---|---|
| <i>Algemene omschrijving</i><br>De verkeersborden/-palen vertonen geen schade, slijtage of afwijkende stand | | | <i>Algemene omschrijving</i><br>De verkeersborden/-palen vertonen lichte schade, slijtage en afwijkingen in de stand | | | <i>Algemene omschrijving</i><br>De verkeersborden/-palen vertonen regelmatig schade, slijtage en afwijkingen in de stand | | |
| • Er zijn enkele schadeplekken*, ≤ 2 st. | - | | • Er zijn enkele schadeplekken*, ≤ 2 st. | - | | • Er zijn meerder schadeplekken*, ≤ 5 st. | - | |

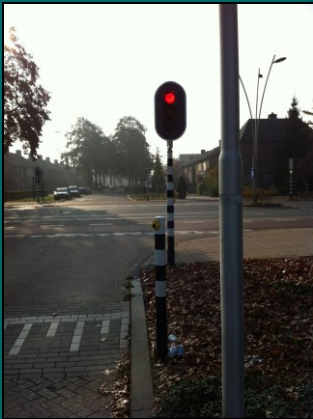
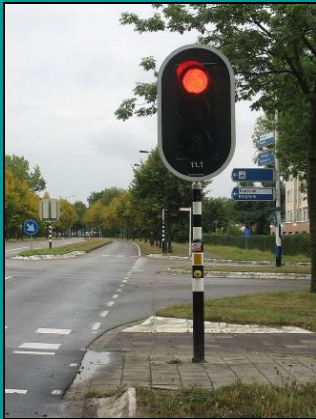
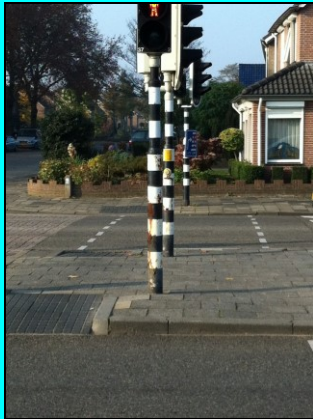
| | | | Verkeersregelinstallaties (VRI) voor automatische regeling van verkeer door middel van verkeerslichten* | | | Meeteenheid per stuk | | |
|---|---|---|---|---|---|---|---|---|
| <i>Algemene omschrijving</i><br>De verkeersinstallaties vertonen geen tot nauwelijks schade, corrosie, slijtage of graffiti | | | <i>Algemene omschrijving</i><br>De verkeersinstallaties vertonen weinig schade, corrosie, slijtage of graffiti | | | <i>Algemene omschrijving</i><br>De verkeersinstallaties vertonen redelijk veel schade, corrosie, slijtage of graffiti | | |

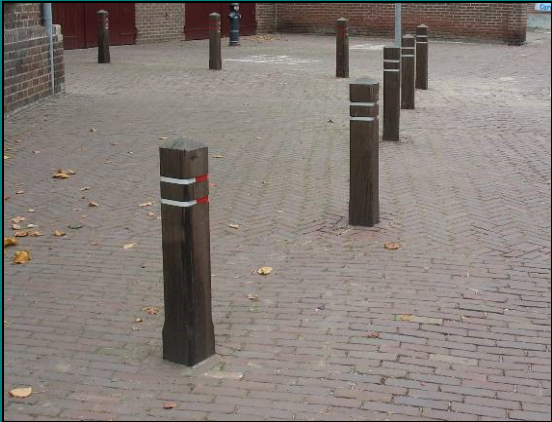
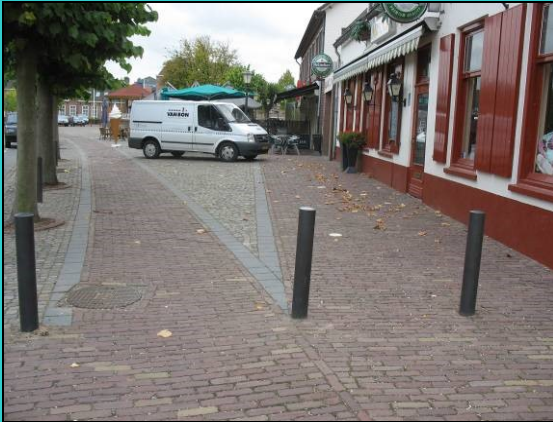
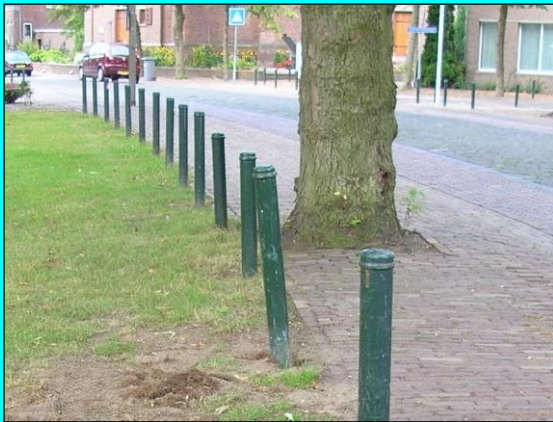
| | | | Palen van beton, metaal of van gerecycled kunststof om parkeren of inrijden tegen te gaan | | | Meeteenheid per stuk | | |
|---|---|---|---|---|---|---|---|---|
| <i>Algemene omschrijving</i><br>De antiparkeervoorzieningen vertonen geen of minimale schade, slijtage of afwijkende stand | | | <i>Algemene omschrijving</i><br>De antiparkeervoorzieningen vertonen lichte schade, slijtage en afwijkingen in de stand | | | <i>Algemene omschrijving</i><br>De antiparkeervoorzieningen vertonen matige schade, slijtage en afwijkingen in de stand | | |
| • Er zijn nauwelijks schadeplekken*, ≤ 1 st. per element | | - | • Er zijn enkele schadeplekken*, ≤ 2 st. per element | | - | • Er zijn meerder schadeplekken*, ≤ 5 st. per element | | - |

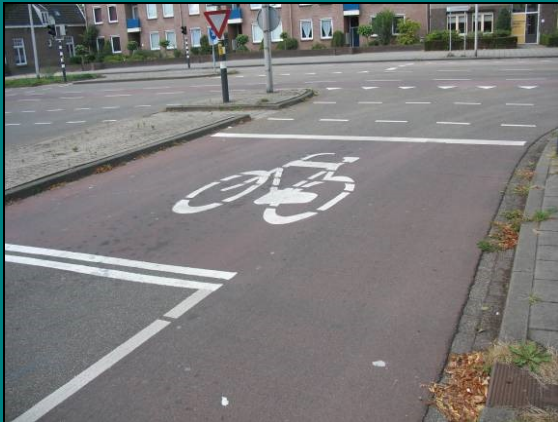
| | | | Met wegenvverf of thermoplast aangebrachte belijning en markering op asfalt- en elementverhardingen | | | Meeteenheid<br>100 m <sup>2</sup> | | |
|---|---|---|---|---|---|---|---|---|
| <i>Algemene omschrijving</i><br>Markering is nagenoeg overal zonder goed zichtbaar | | | <i>Algemene omschrijving</i><br>De markering is redelijk goed zichtbaar | | | <i>Algemene omschrijving</i><br>De markering is matig zichtbaar | | |

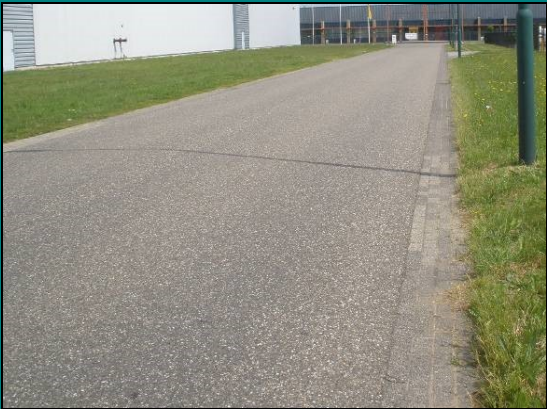
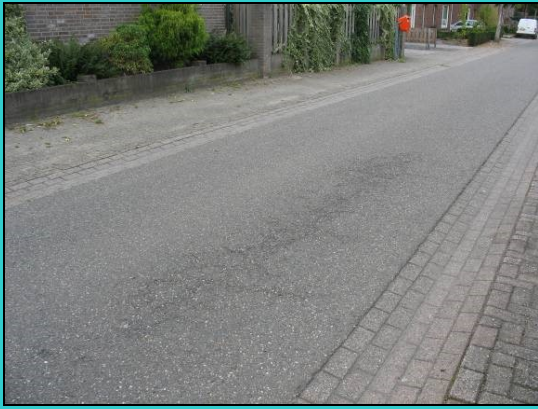
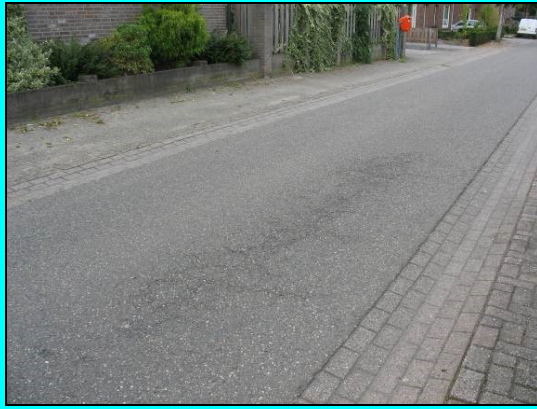
| | | | Van asfalt voorziene rijbanen | | | Meeteenheid<br>20m <sup>1</sup> /100m <sup>1</sup> /100m <sup>2</sup> /500 m <sup>2</sup> | | |
|---|---|---|---|---|---|---|---|---|
| <i>Algemene omschrijving</i><br>Het asfalt ligt geheel vlak en er sprake van zeer lichte schade.<br>Het wegbeeld maakt een verzorgde indruk | | | <i>Algemene omschrijving</i><br>Het asfalt ligt overwegend vlak en er is sprake van lichte schade.<br>Het wegbeeld maakt een redelijk verzorgde indruk | | | <i>Algemene omschrijving</i><br>Het asfalt ligt overwegend vlak en er is sprake van lichte schade.<br>Het wegbeeld maakt een matig verzorgde indruk | | |

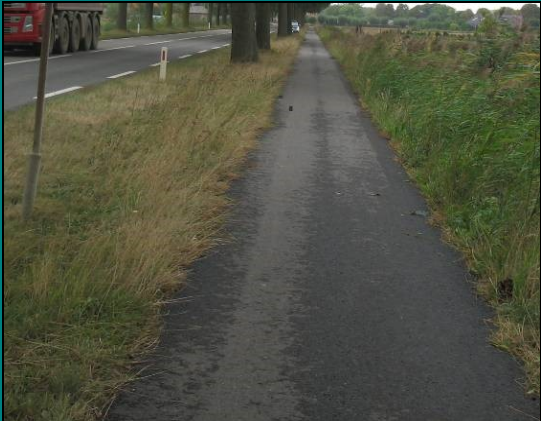
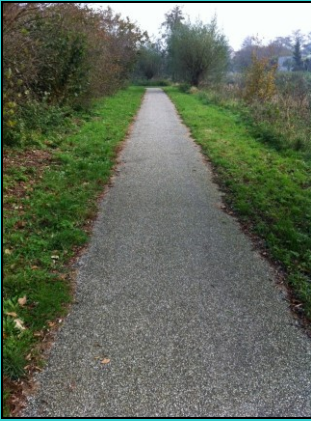
| | | | Van asfalt voorziene fiets- en voetpaden | | | Meeteenheid<br>100m <sup>1</sup> /100m <sup>2</sup> /500 m <sup>2</sup> | | |
|---|---|---|---|---|---|---|---|---|
| <i>Algemene omschrijving</i><br>Het asfalt ligt geheel vlak en er sprake van zeer lichte schade.<br>Het wegbeeld maakt een verzorgde indruk | | | <i>Algemene omschrijving</i><br>Het asfalt ligt overwegend vlak en er is sprake van lichte schade.<br>Het wegbeeld maakt een redelijk verzorgde indruk | | | <i>Algemene omschrijving</i><br>Het asfalt ligt overwegend vlak en er is sprake van lichte schade.<br>Het wegbeeld maakt een redelijk verzorgde indruk | | |

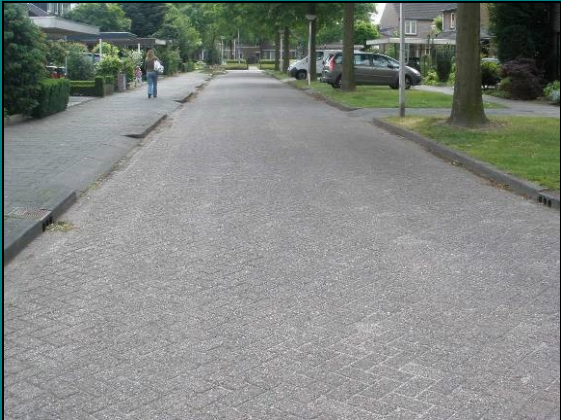
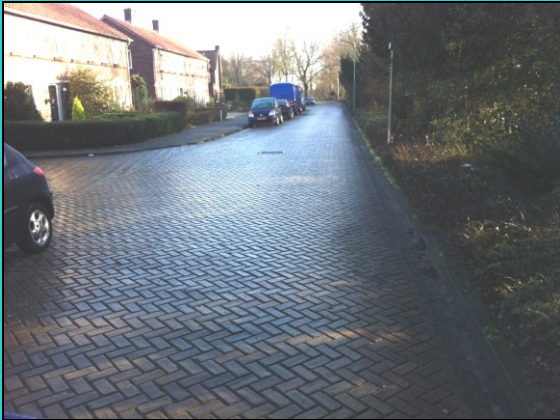
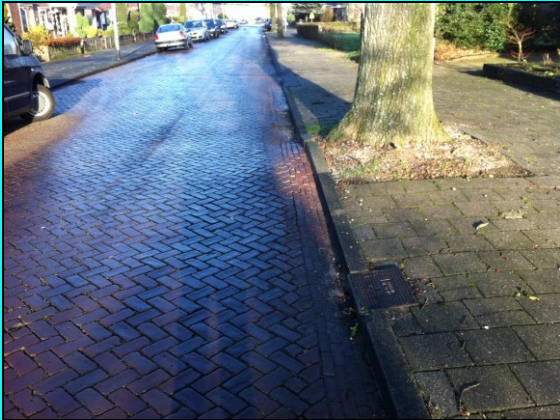
| | | | Rijbanen, fietspaden, trottoirs en verkeersvoorzieningen van gebakken of betonnen klinkers, stenen of tegels die in diverse maten en verbanden voorkomen | | | Meeteenheid<br>20m <sup>1</sup> /100m <sup>1</sup> /100m <sup>2</sup> | | |
|---|---|---|---|---|---|---|---|---|
| <i>Algemene omschrijving</i><br>Er is geen sprake van hinderlijke of gevaarlijke onvlakheid en oneffenheden | | | <i>Algemene omschrijving</i><br>Er is sprake van lichte onvlakheid en oneffenheden | | | <i>Algemene omschrijving</i><br>Er is sprake van matige onvlakheid en oneffenheden. Er is sprake van een onderhoudsachterstand en pleksgewijs kan ernstige schade voorkomen | | |

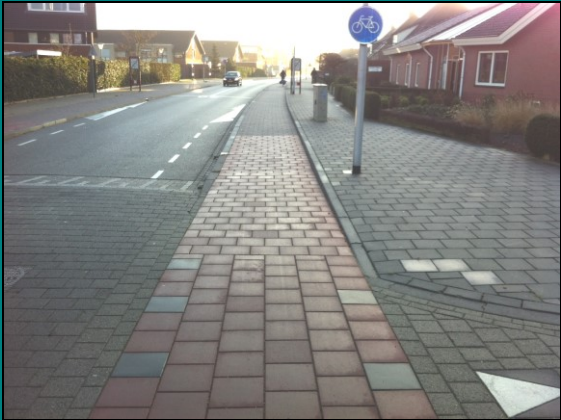
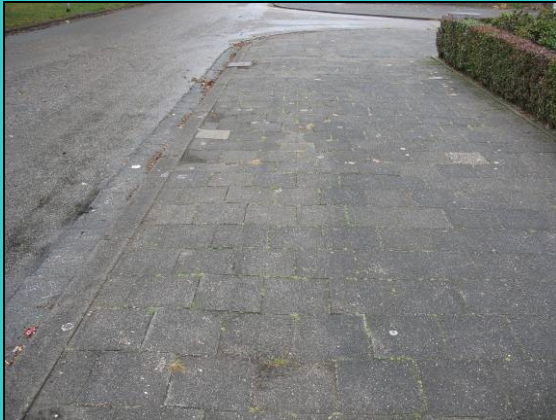
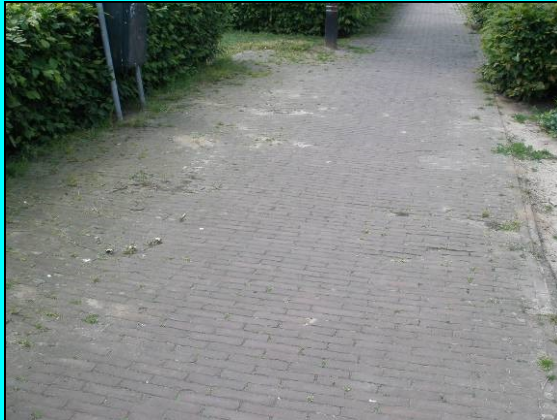
| | | | Rijbanen, fietspaden, trottoirs en verkeersvoorzieningen van gebakken of betonnen klinkers, stenen of tegels die in diverse maten en verbanden voorkomen | | | Meeteenheid<br>100m <sup>2</sup> | | |
|---|---|---|---|---|---|---|---|---|
| <i>Algemene omschrijving</i><br>Er is geen sprake van hinderlijke of gevaarlijke onvlakheid en oneffenheden | | | <i>Algemene omschrijving</i><br>Er is sprake van lichte onvlakheid en oneffenheden | | | <i>Algemene omschrijving</i><br>Er is sprake van matige onvlakheid en oneffenheden. Er is sprake van een onderhoudsachterstand en pleksgewijs kan ernstige schade voorkomen | | |

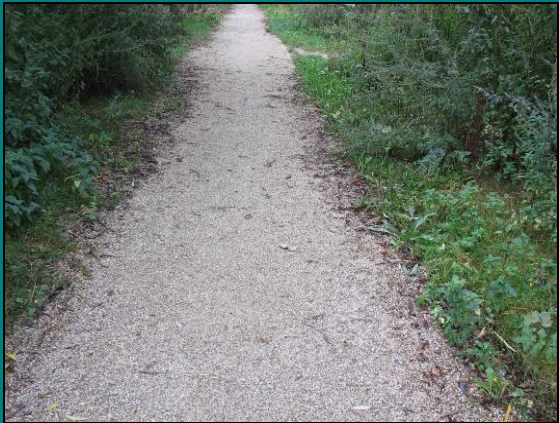
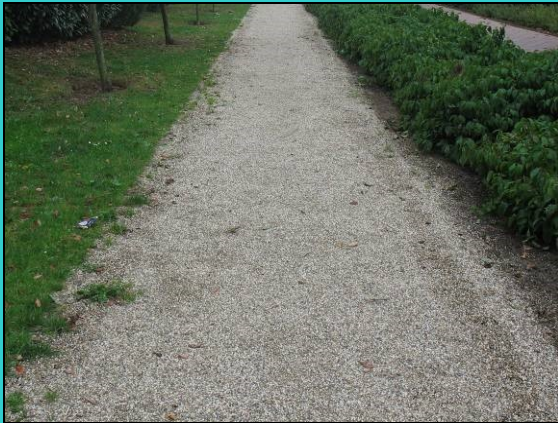
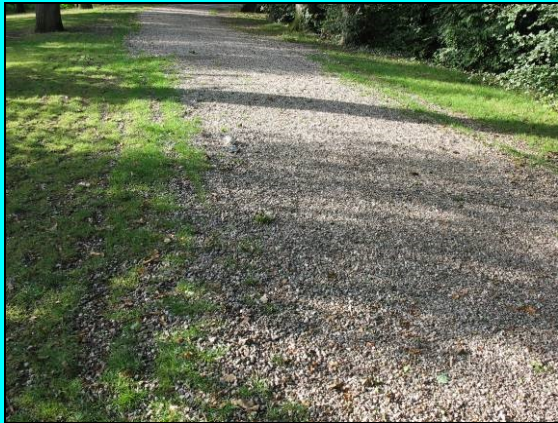
| | | | Paden en terreinen met een half of semi-verharde toplaag van ongebonden of gebonden materie, zoals split, webomix (mijnsteen met cement) of schelpen | | | Meeteenheid<br>100 m <sup>2</sup> | | |
|---|---|---|---|---|---|---|---|---|
| <i>Algemene omschrijving</i><br>De verharding ligt vlak en is veilig in gebruik | | | <i>Algemene omschrijving</i><br>De verharding is redelijk vlak en is veilig in gebruik | | | <i>Algemene omschrijving</i><br>De verharding is niet overal even vlak en veilig in gebruik | | |

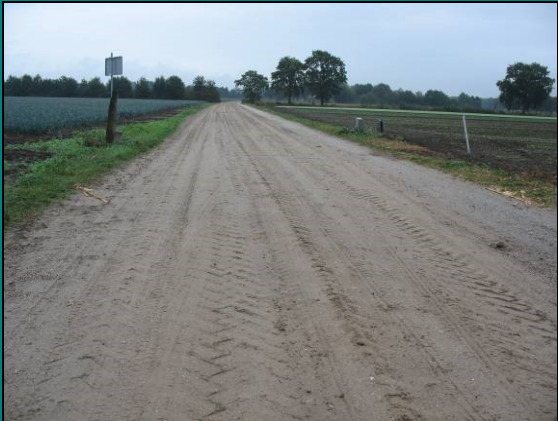
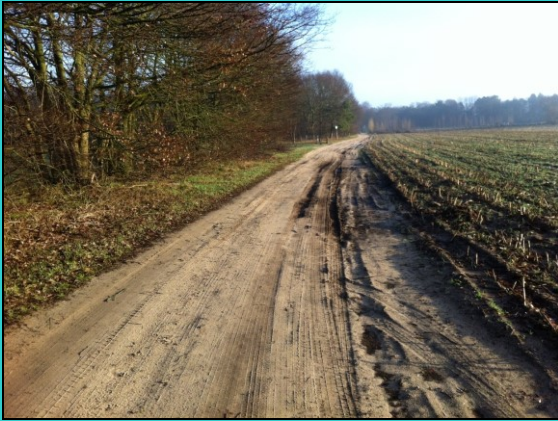
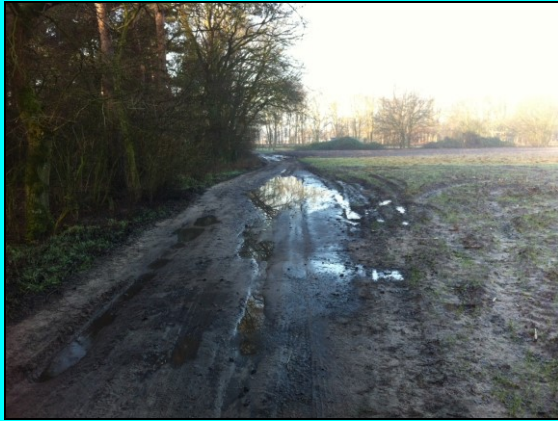
| <i>Algemene omschrijving</i><br>Het pad ligt vlak en is veilig in gebruik | | | <i>Algemene omschrijving</i><br>Het pad is redelijk vlak en is veilig in gebruik | | | <i>Algemene omschrijving</i><br>In het pad kunnen regelmatig kuilen voor komen; het pad ligt niet overal even vlak, maar is veilig in gebruik | | |

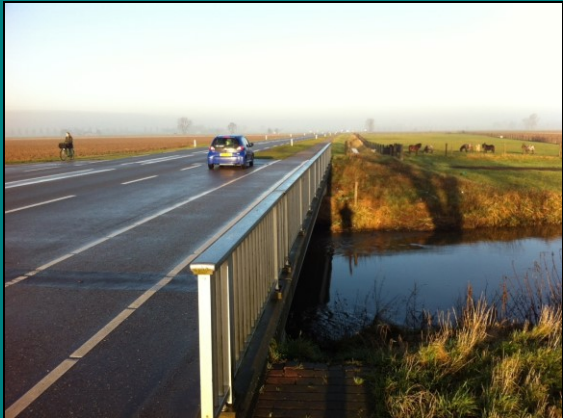
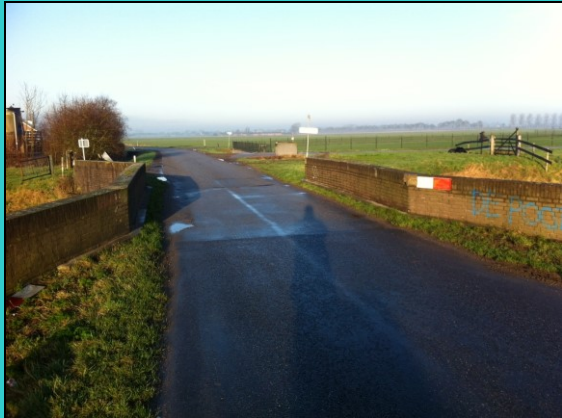
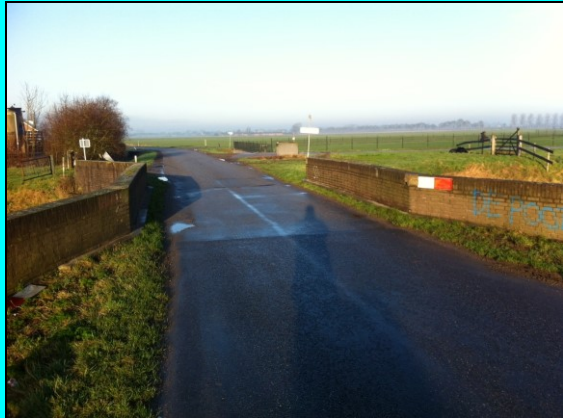
| | | | Houten, betonnen, stalen of gemetselde (of een combinatie hiervan) constructie over watergang, bestemd voor zwaar verkeer | | | Meeteenheid per stuk | | |
|---|---|---|---|---|---|---|---|---|
| <p><i>Algemene omschrijving</i></p> <p>De brug vertoont geen gebreken, beschadigingen en slijtage en is technisch veilig. De brug maakt een verzorgde indruk</p> | | | <p><i>Algemene omschrijving</i></p> <p>De brug vertoont lichte gebreken, beschadigingen en slijtage, maar is technisch veilig. De brug maakt een redelijk verzorgde indruk</p> | | | <p><i>Algemene omschrijving</i></p> <p>De brug vertoont lichte gebreken, beschadigingen en slijtage, maar is technisch veilig. De brug maakt een matig verzorgde indruk</p> | | |
| • Er zijn nauwelijks schadeplekken*, ≤ 5 stuks | | | • Er zijn enkele schadeplekken*, ≤ 10 stuks | | | • Er zijn enkele schadeplekken*, ≤ 10 stuks | | |

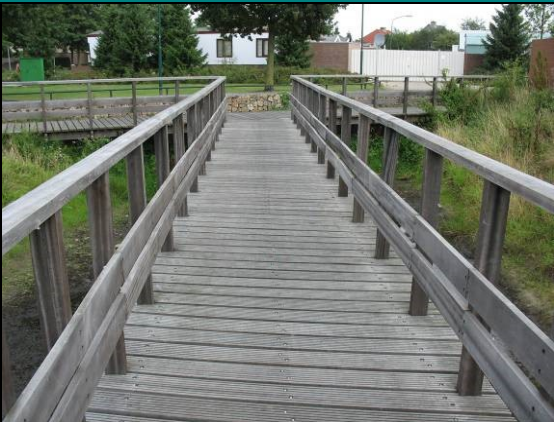
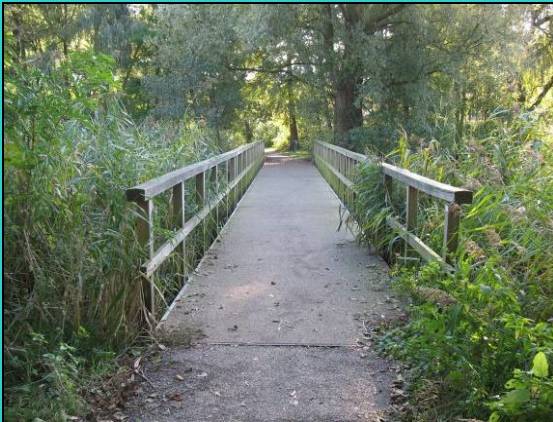
| | | | Houten, betonnen, stalen of gemetselde (of een combinatie hiervan) constructie over watergang, bestemd voor licht verkeer. | | | Meeteenheid per stuk | | |
|---|---|---|---|---|---|---|---|---|
| <i>Algemene omschrijving</i><br>De brug vertoont geen gebreken, beschadigingen en slijtage en is technisch veilig. De brug maakt een verzorgde indruk | | | <i>Algemene omschrijving</i><br>De brug vertoont lichte gebreken, beschadigingen en slijtage, maar is technisch veilig. De brug maakt een redelijk verzorgde indruk | | | <i>Algemene omschrijving</i><br>De brug vertoont lichte gebreken, beschadigingen en slijtage, maar is technisch veilig. De brug maakt een matig verzorgde indruk | | |
| • Er zijn nauwelijks schadeplekken*, ≤ 5 stuks | - | | • Er zijn enkele schadeplekken*, ≤ 10 stuks | - | | • Er zijn enkele schadeplekken*, ≤ 10 stuks | - | |

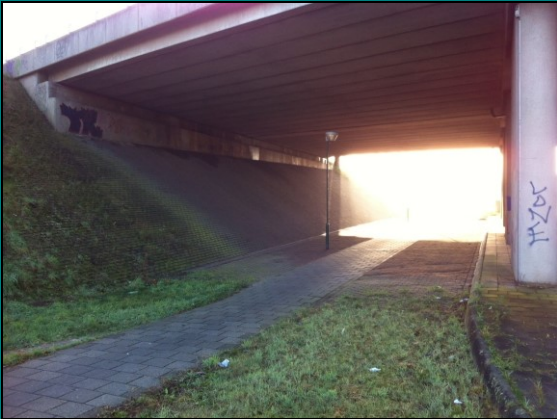
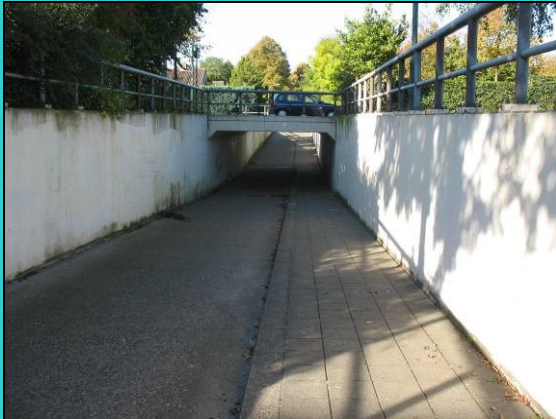
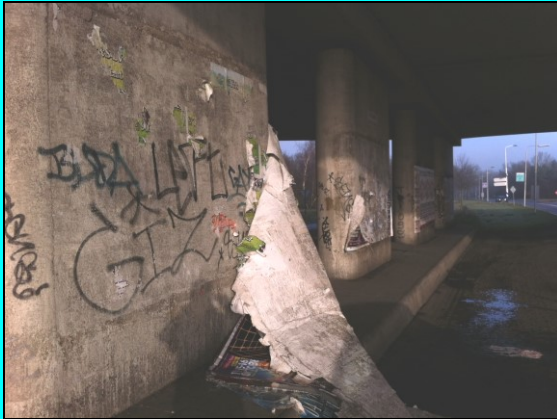
| | | | Betonnen onderdoorgangen van wegen voor voetgangers, fiets- en bromfietzers | | | Meeteenheid<br>per stuk | | |
|---|---|---|---|---|---|---|---|---|
| <i>Algemene omschrijving</i><br>De tunnel vertoont geen gebreken, nauwelijks beschadigingen en slijtage. De tunnel maakt een verzorgde indruk | | | <i>Algemene omschrijving</i><br>De tunnel vertoont lichte gebreken, enkele beschadigingen en slijtage. De tunnel maakt een redelijk verzorgde indruk | | | <i>Algemene omschrijving</i><br>De tunnel vertoont lichte gebreken, enkele beschadigingen en slijtage. De tunnel maakt een matig verzorgde indruk | | |
| • Er zijn nauwelijks schadeplekken*, ≤ 5 stuks | | - | • Er zijn enkele schadeplekken*, ≤ 10 stuks | | - | • Er zijn enkele schadeplekken*, ≤ 10 stuks | | - |
